調査対象機関別該当事例一覧

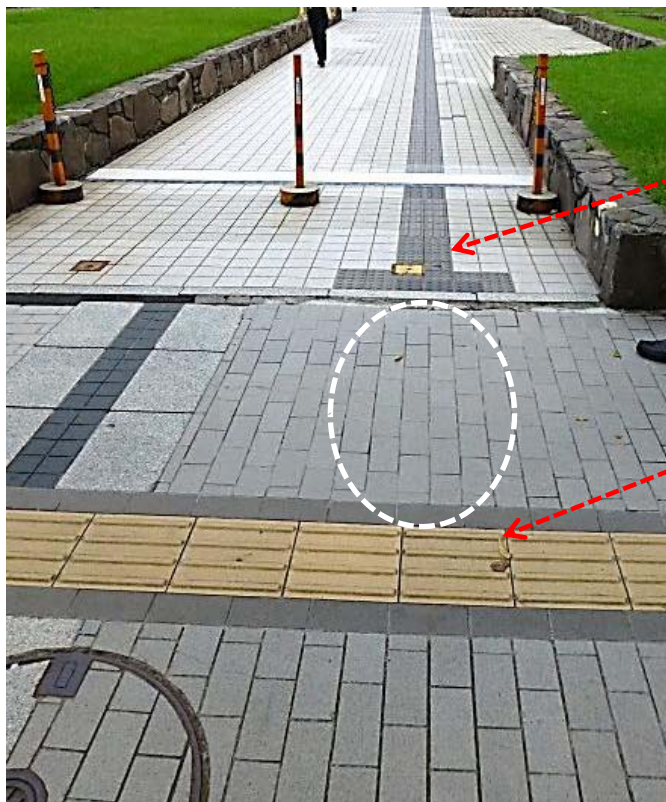
写真①

庁舎施設内の点字ブロックと道路管理者の敷設している点字ブロックとが連続していない例

庁舎敷地内に敷設された点字ブロック

道路管理者が歩道に敷設した点字ブロック

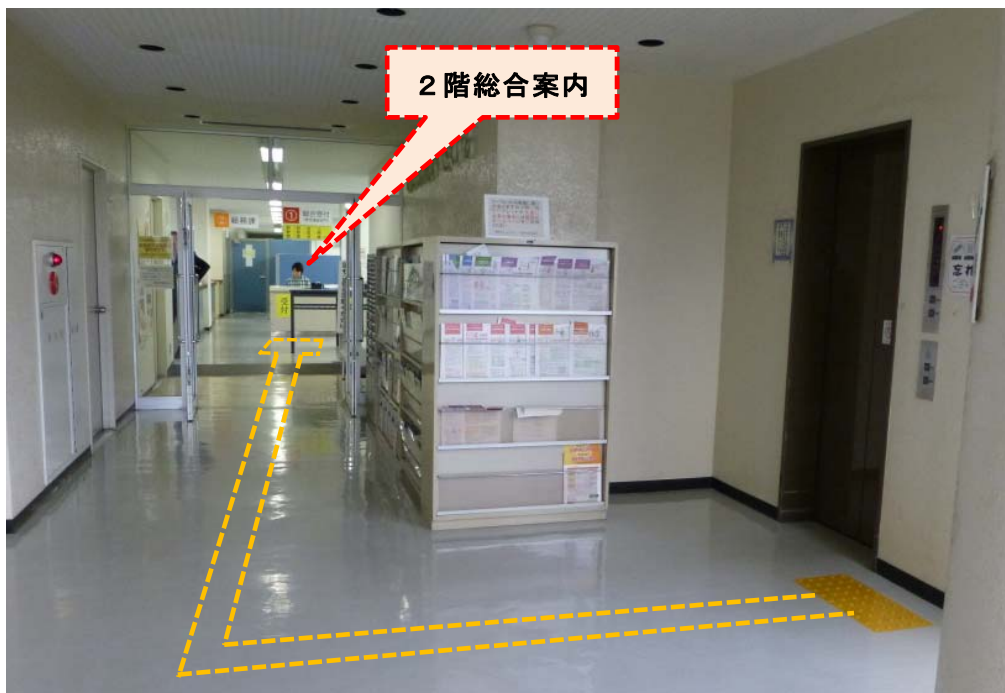
写真②

点字ブロックが施設内の案内所まで誘導するものとなっていない例

2階総合案内

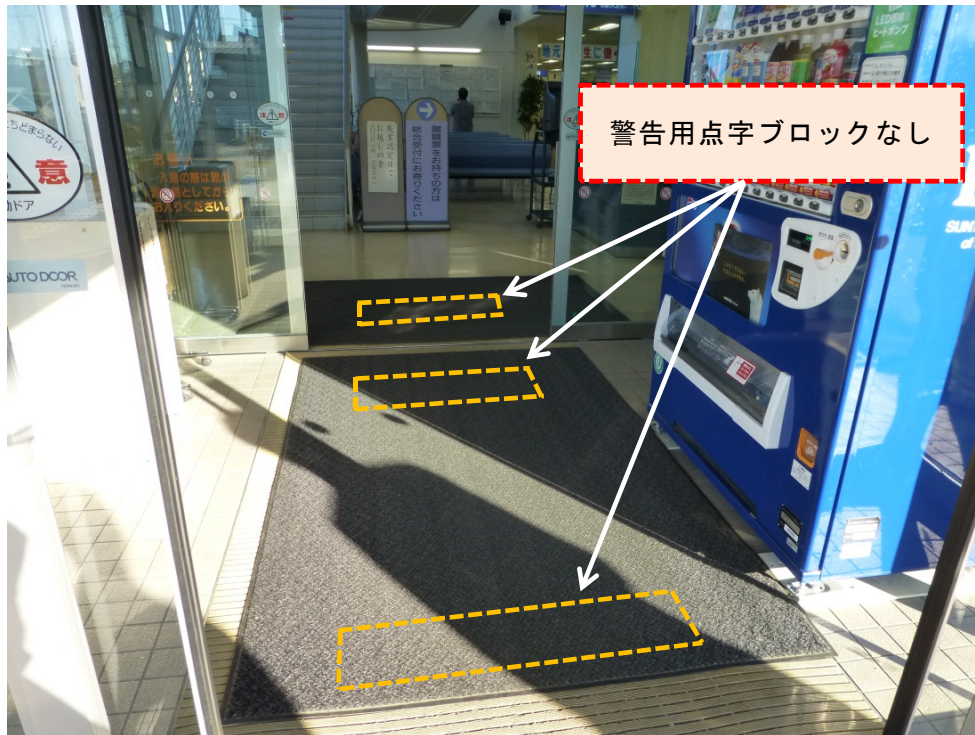
写真③

庁舎玄関の風除室内等に点字ブロックが適切に敷設されていない例

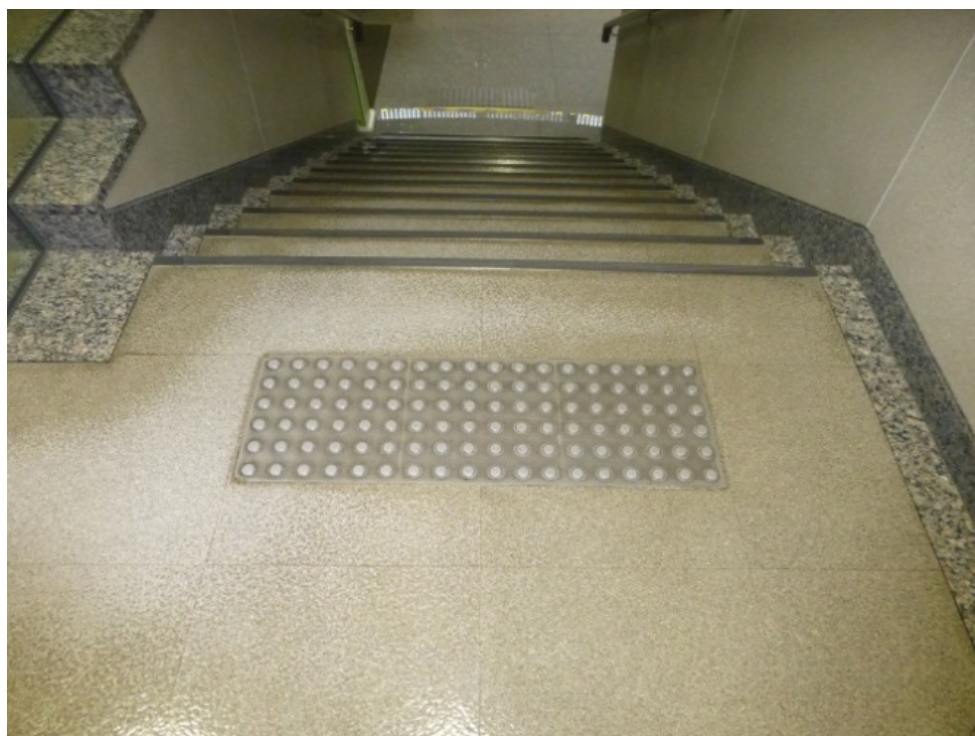
写真④

点字ブロックが床面と同系色となっていて容易に識別できない例

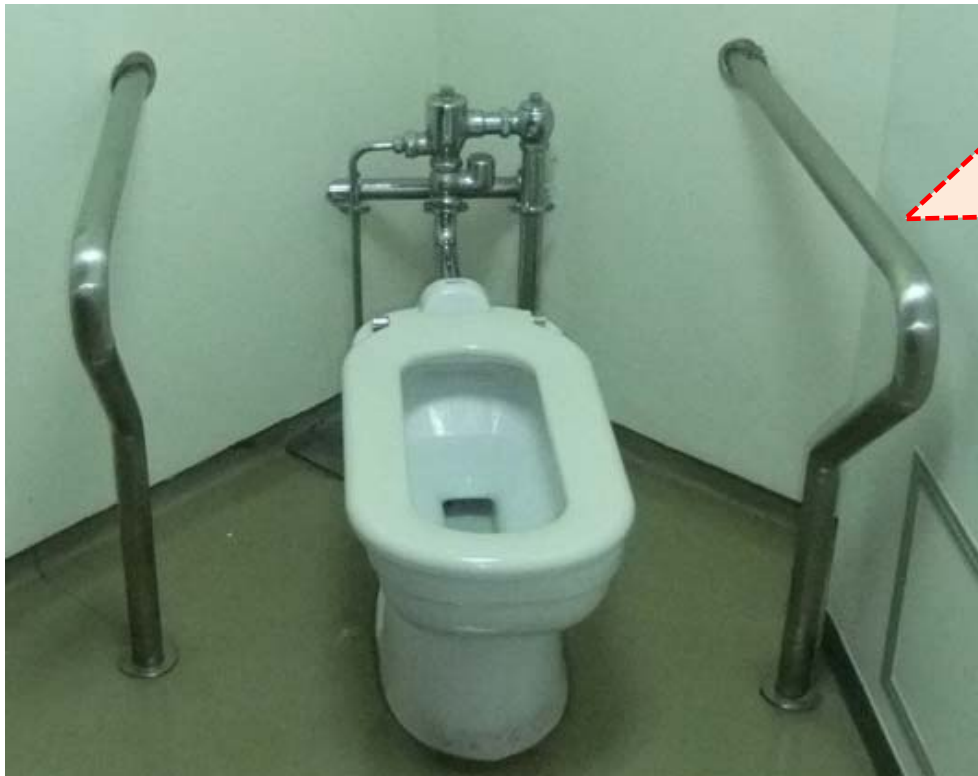
写真⑤

車いす使用者に配慮した温水洗浄便座や手すりが設置されていない例

立ち上がりや
移動する際に
補助となる垂
直方向の手す
りなし

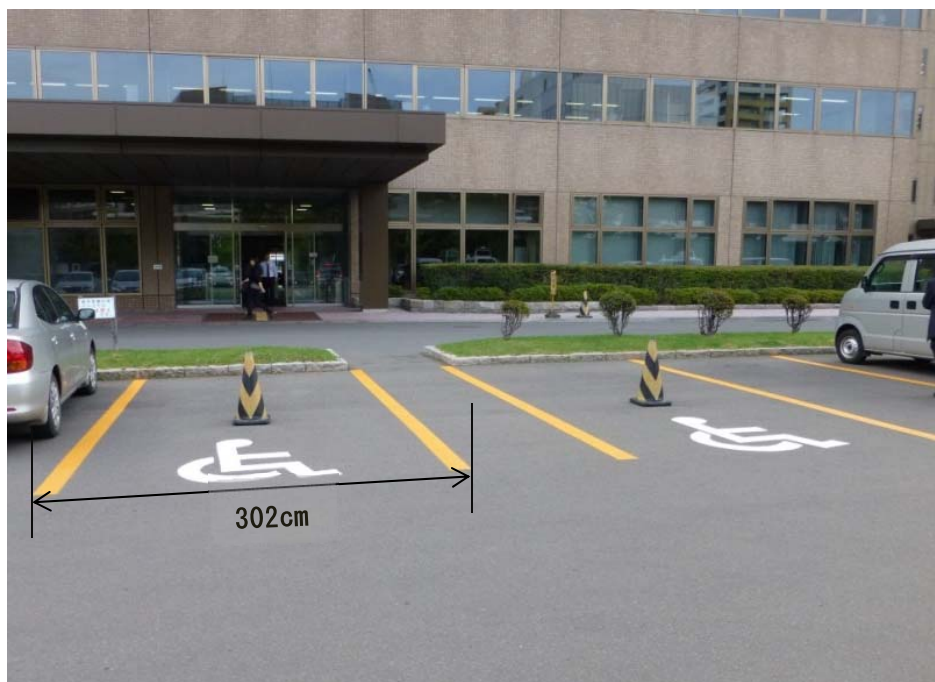
写真⑥

車いす使用者用駐車施設の幅が基準（350cm）より狭くなっている例

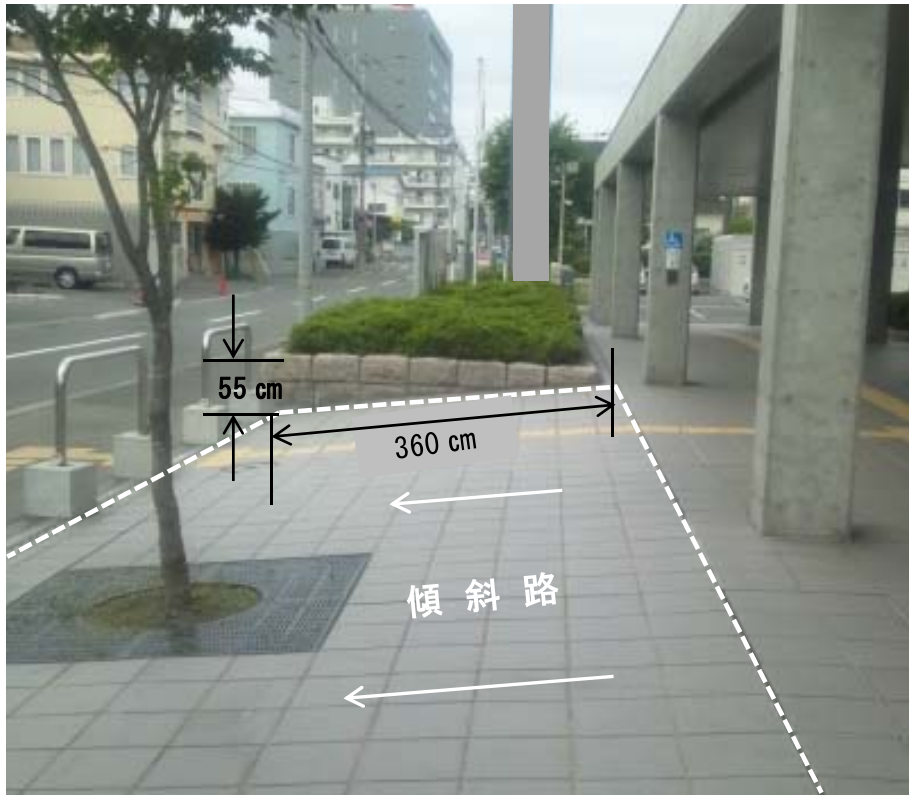
写真⑦

段差解消のために設置された傾斜路が基準（1/12）を超える急勾配の上、手すりも設置されていない例

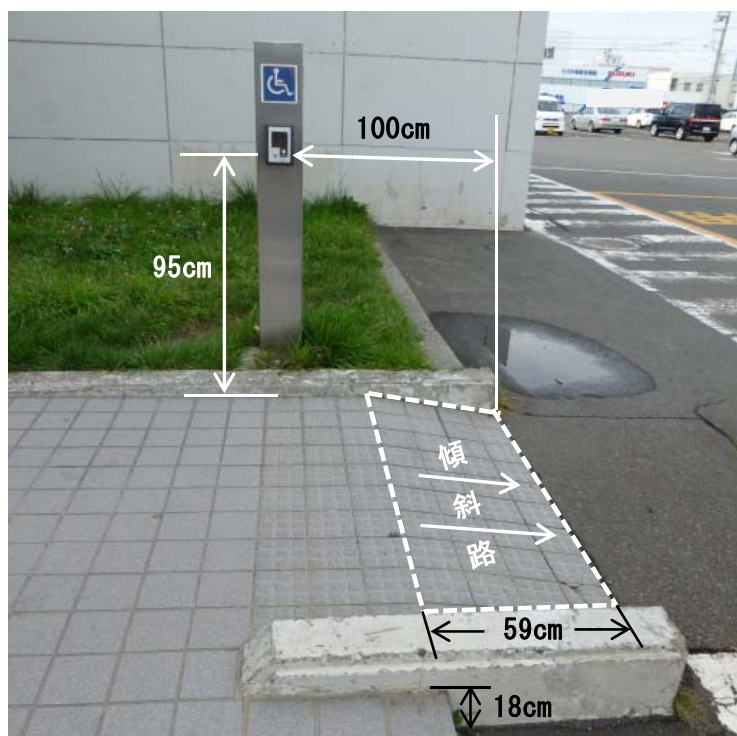
写真⑧

傾斜路の下からはボタンに手が届かないなどインターホンの設置場所が適切でない例

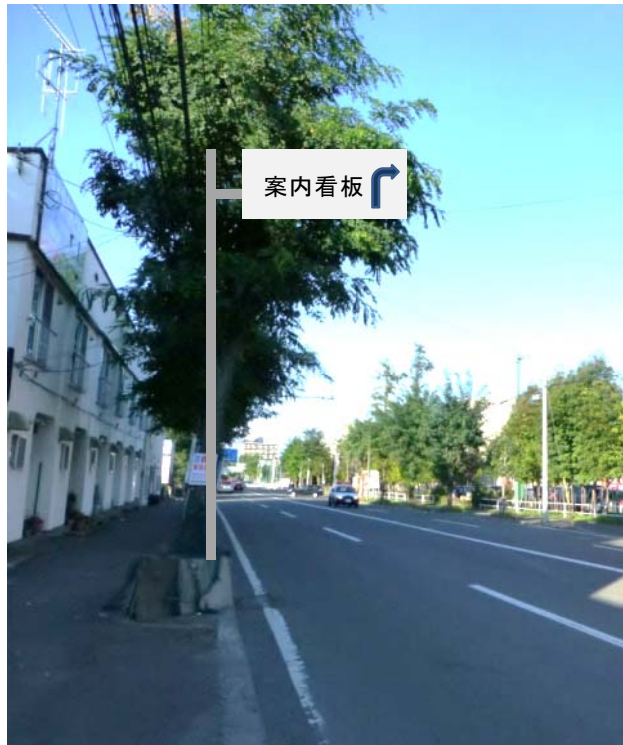
写真⑨

道路の案内標識が街路樹の陰になって見えにくくなっている例

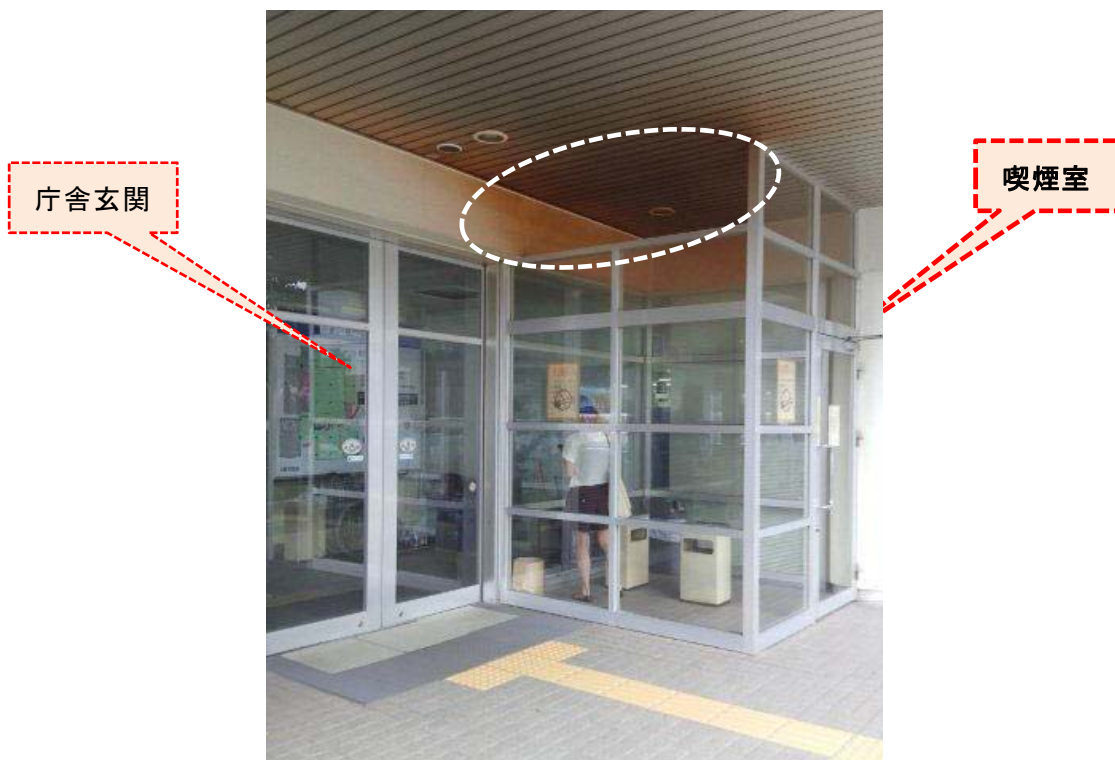
写真⑩

庁舎玄関横に喫煙室を設置し、喫煙室の壁の一部を外して自然換気している例

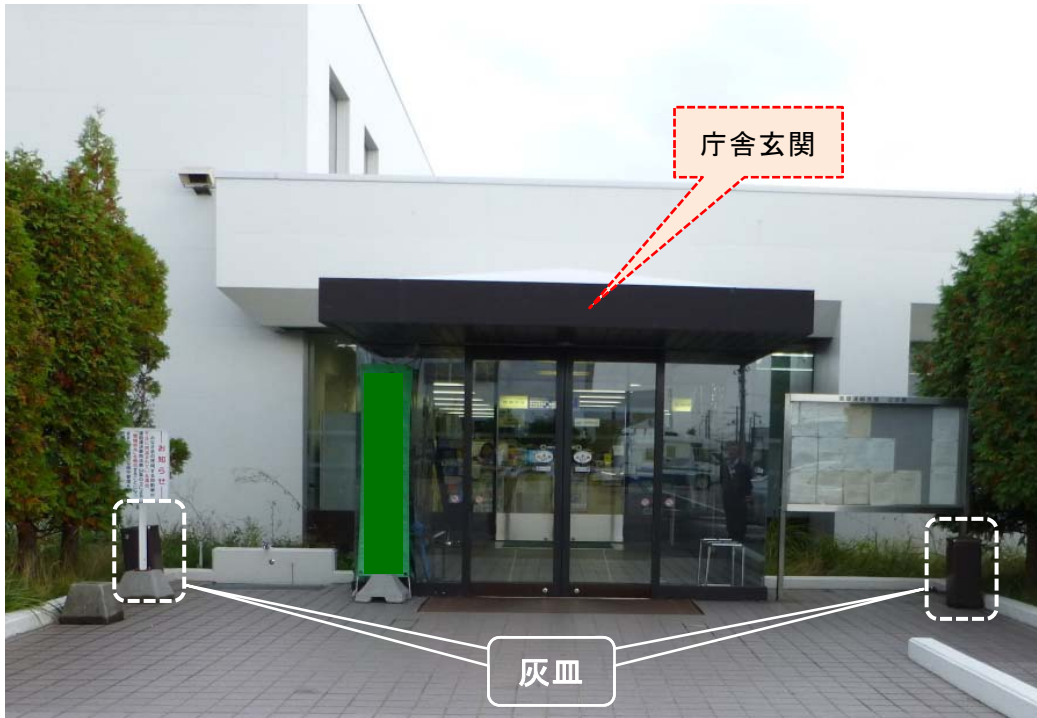
写真⑪

庁舎建物玄関横に灰皿を設置して喫煙コーナーとしている例
