平成26年3月26日

総務省九州管区行政評価局

# 国立公園における九州自然歩道の管理等に関する 行政評価・監視 〈調査結果に基づく所見表示〉

# 国立公園における九州自然歩道の管理等に関する行政評価・監視

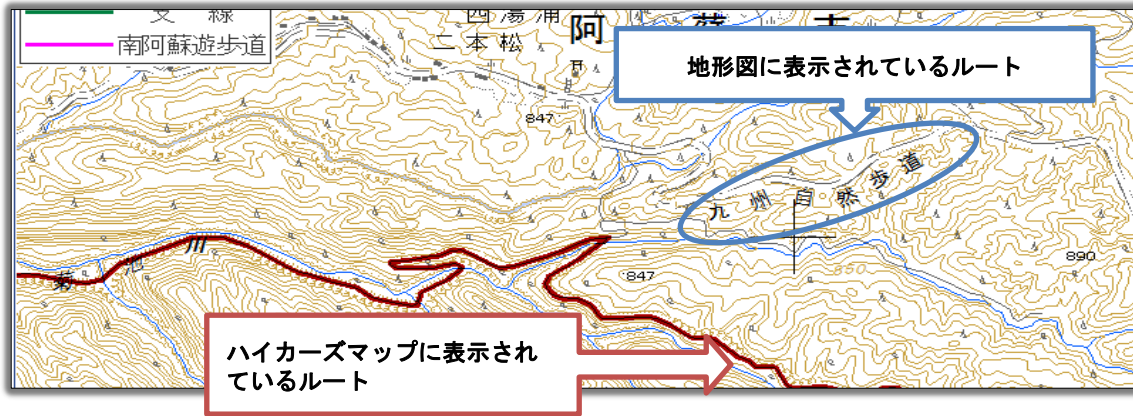
## ○ 阿蘇市西湯浦（元小屋）付近

# 九州自然歩道のルートが表示位置がハイカーズマップと国土地理院の地形図で異なっている事例

九州自然歩道ポータルサイト（ハイカーズマップ）及び地形図におけるルートの正確な表示

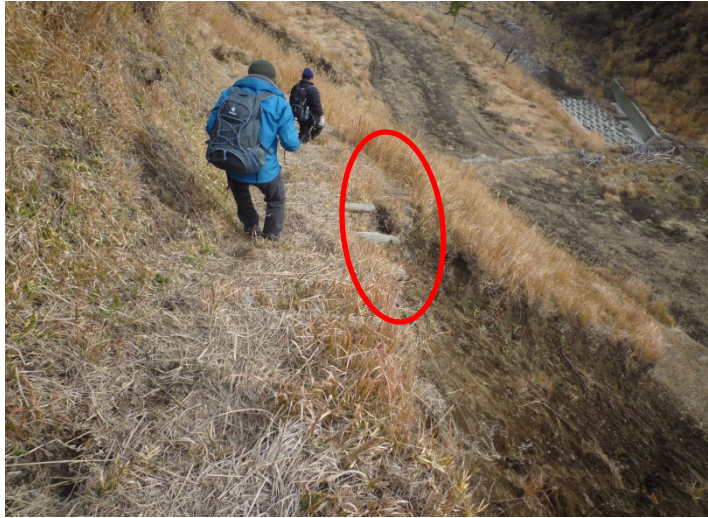
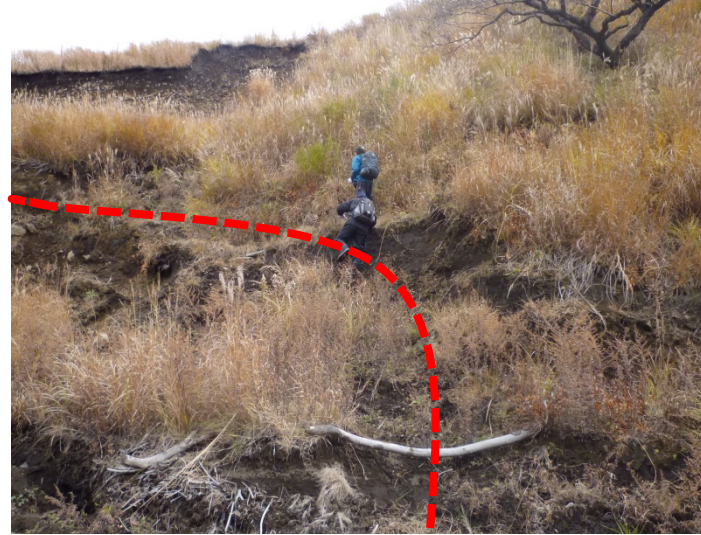
熊本県執行区間

上下の写真は  
同一箇所。土  
砂の崩落によ  
り階段の杭が  
露出している。

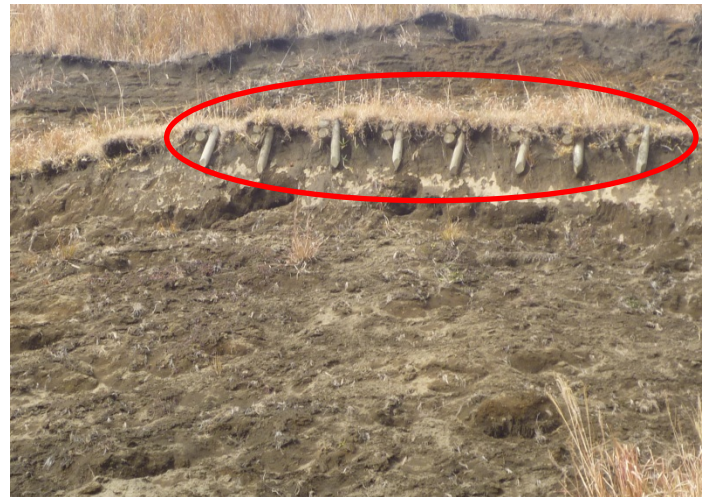
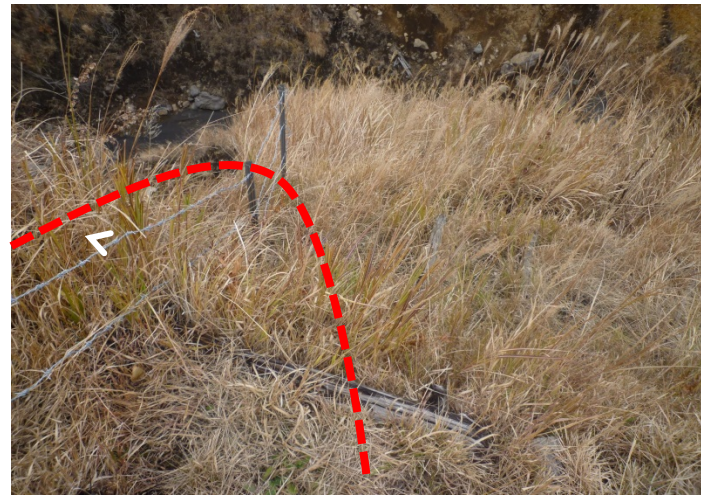
上下の写真は  
同一箇所。赤  
の破線が九州  
自然歩道ルー  
トだが、歩道が  
崩落している。

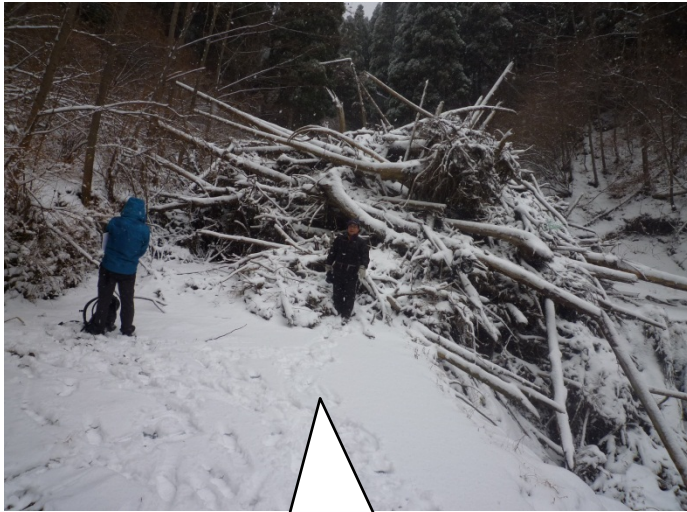
熊本県執行  
区間

歩道が、長さ約10m、幅約4.5m、高さ約5mにわたって崩落した土砂、倒木等に覆われており、利用者の通行が困難となっている。

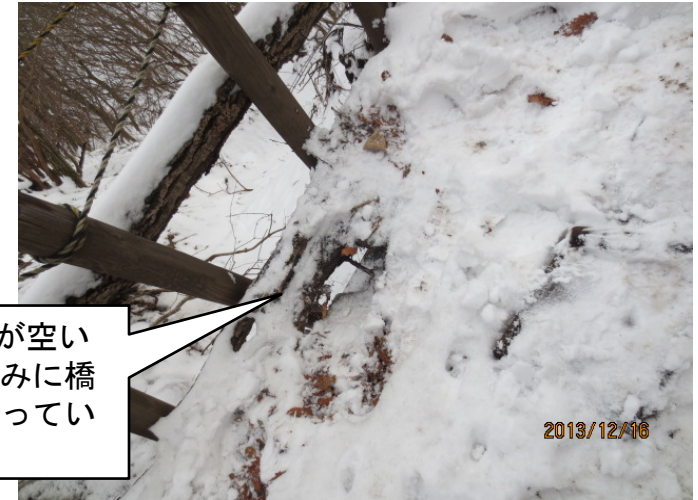
国執行区間

木製の橋に穴が空いている。ちなみに橋の下は崖となっている。

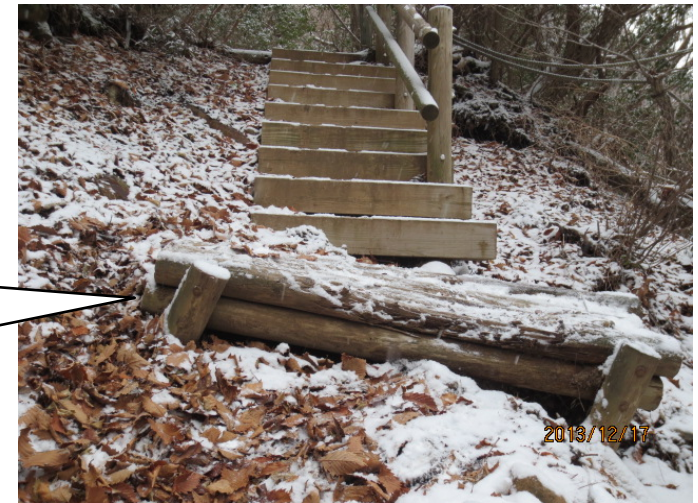
大分県執行  
区間

階段が傾いている。傾いている方向は崖となっている。

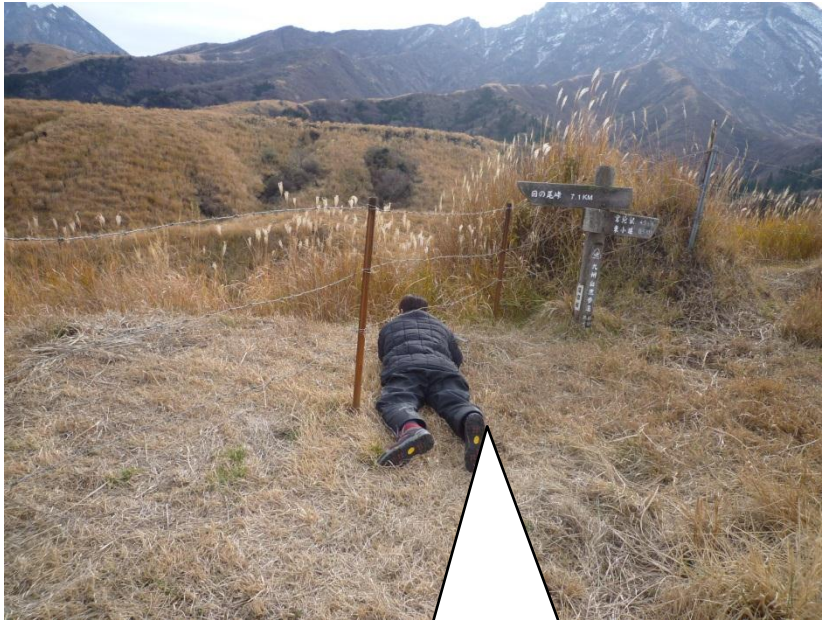
熊本県執行区間

九州自然歩道ルート上に放牧牛逃走防止用の有刺鉄線が張られているため、利用者は地面からの高さ約50cmの有刺鉄線をくぐって通行しなければならない。

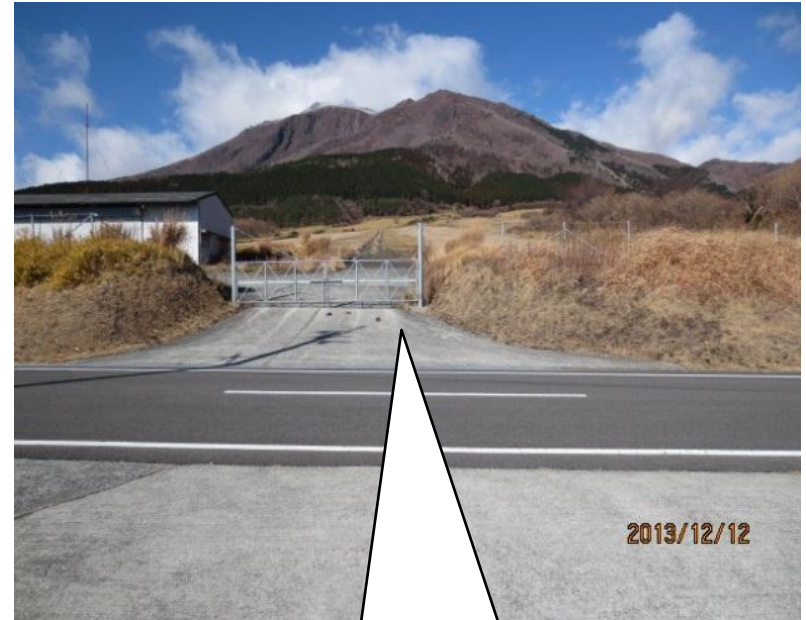
大分県執行区間

九州自然歩道ルート上に門扉が設置されているため、利用者は門扉の横の隙間（20～30cm）をすり抜けて通行しなければならない。

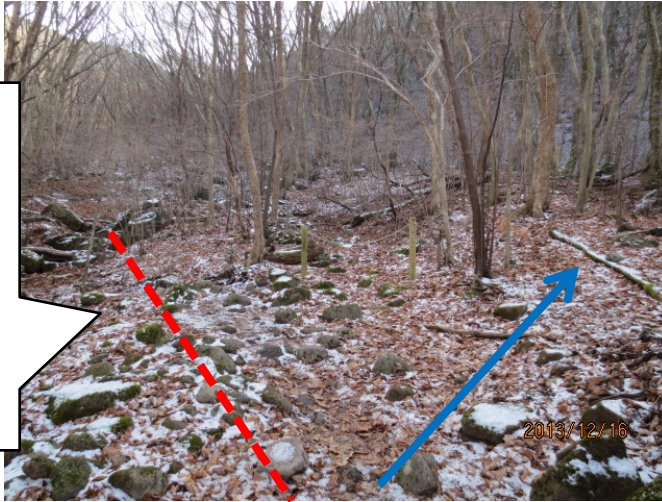
## 国執行区間

赤の破線が九州自然歩道ルート。利用者が進行する場合、青の矢印の方向に進むおそれがある。

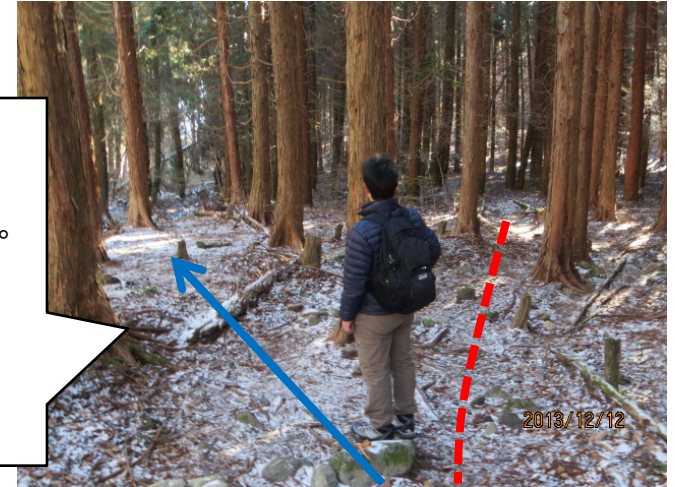
## 大分県執行区間

赤の破線が九州自然歩道ルート。利用者が進行する場合、青の矢印の方向に進むおそれがある。

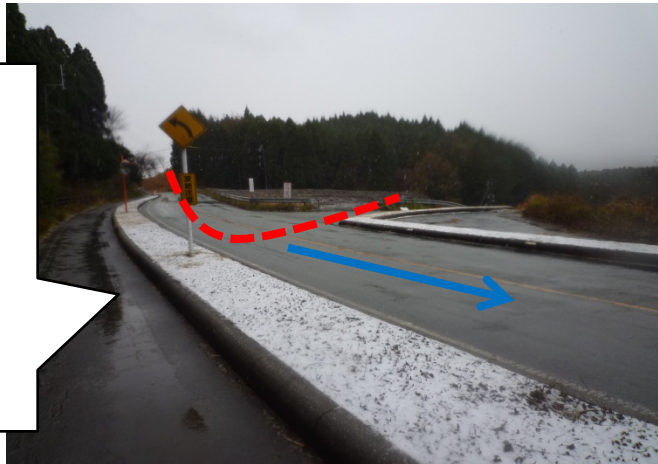
## 熊本県執行区間

赤の破線が九州自然歩道ルート。利用者が進行する場合、青の矢印の方向に進むおそれがある。

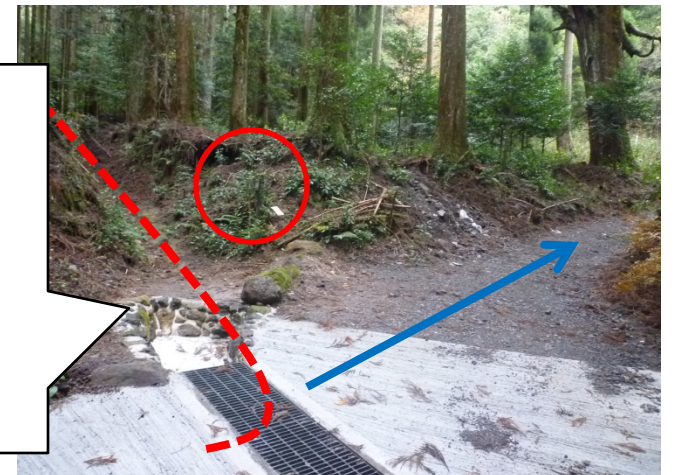
## 鹿児島県執行区間

赤の破線が九州自然歩道ルート。利用者が奥まった位置にある案内標識を見落とし、青の矢印の方向に進むおそれがある。

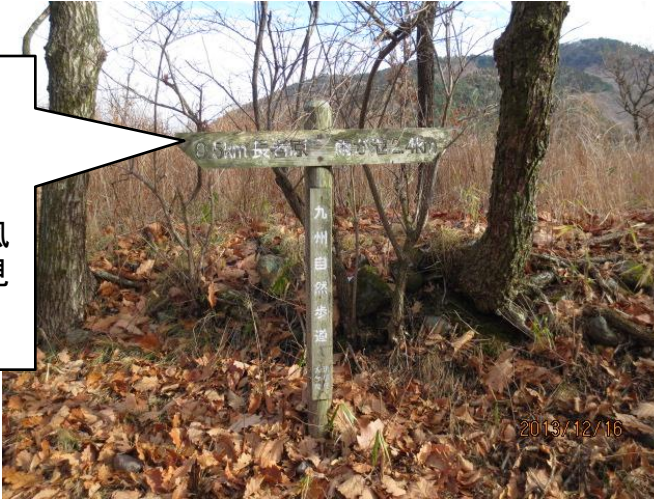
## 国執行区間

案内標識に「←0.5 km長者原・雨が池 2.4km→」と表示されているものの、風化・劣化により、見えにくい。

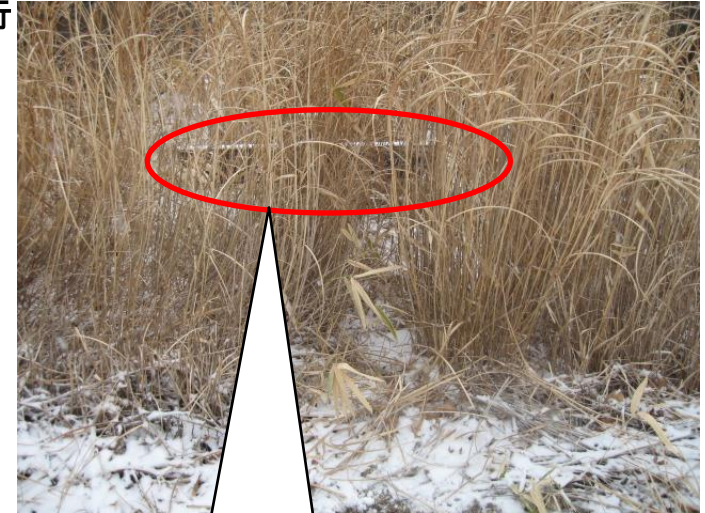
## 大分県執行区間

案内標識が草に覆われており、利用者が気付きにくい。

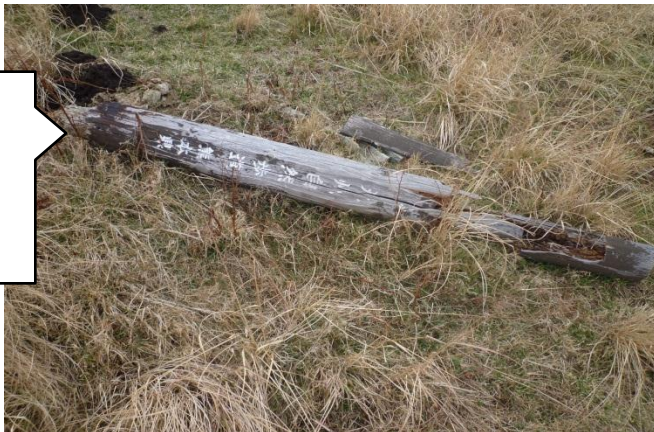
## 熊本県執行区間

種別不明の公共標識が倒壊している。

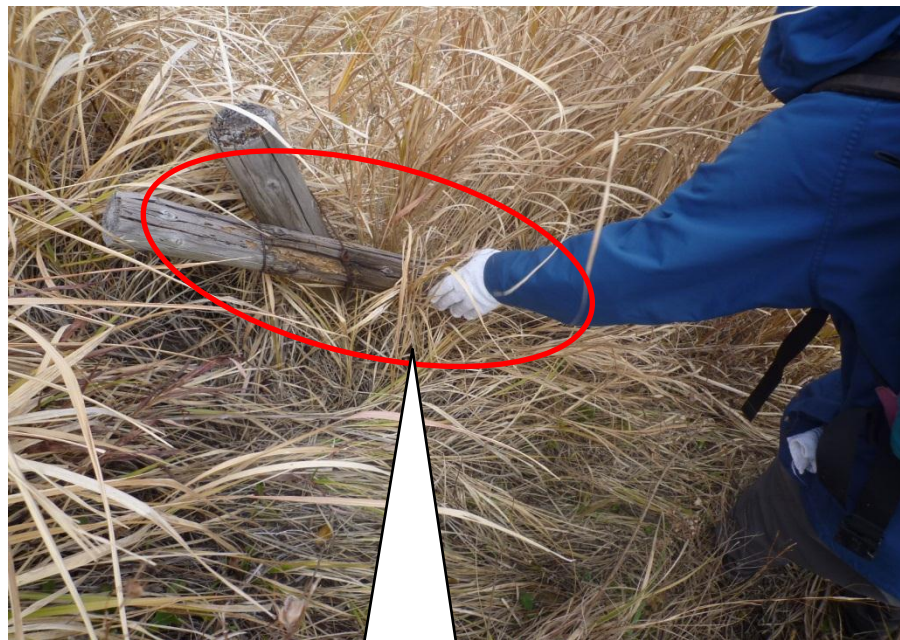
熊本県執行区間

急な階段に設置された柵が壊れている。

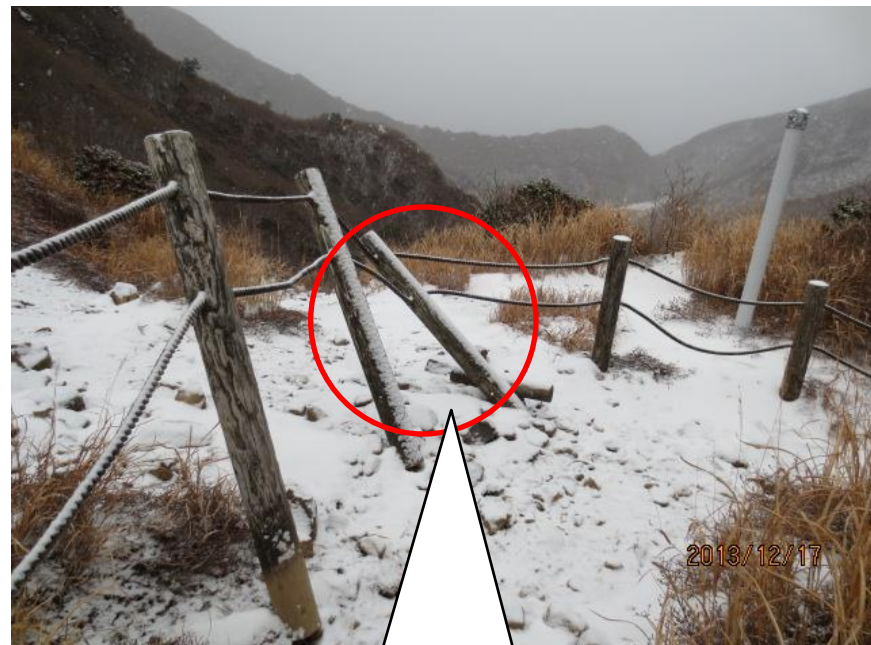
大分県執行区間

柵の支柱が傾き、柵に張られたロープも緩んでいる。周辺には柵外が崖となっている箇所もある。
