# 国立公園における九州自然歩道の管理等に関する 行政評価・監視 〈調査結果に基づく所見表示〉

## 参考資料(熊本版)

平成 26年 3月 26日  
九州管区行政評価局

# 当局が指摘した主な事例

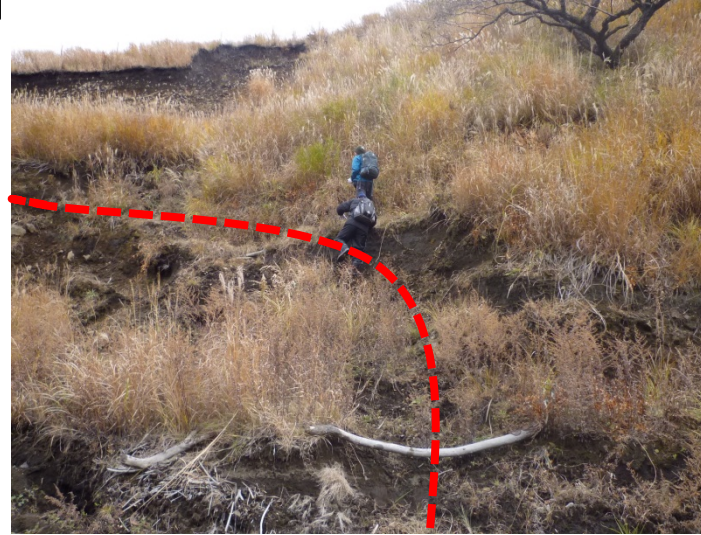
上下の写真は  
同一箇所。土  
砂の崩落によ  
り階段の杭が  
露出している。

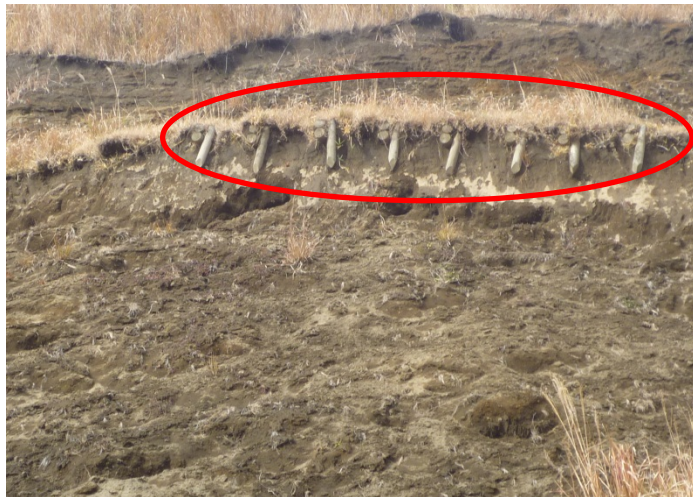
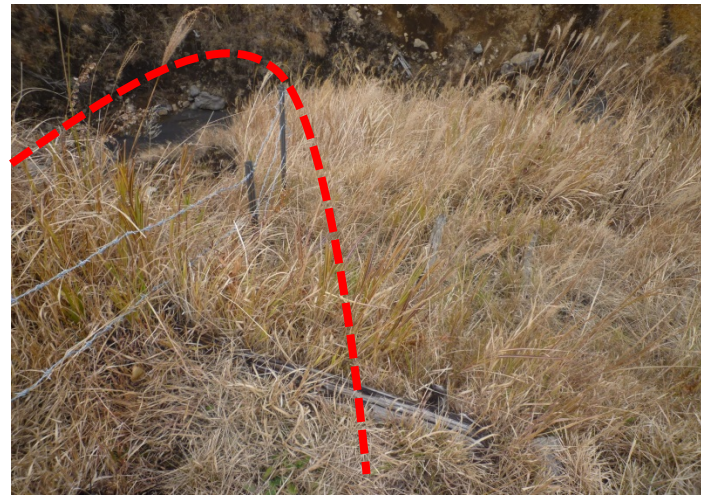
上下の写真は  
同一箇所。赤  
の破線が九州  
自然歩道ルー  
トだが、歩道が  
崩落している。

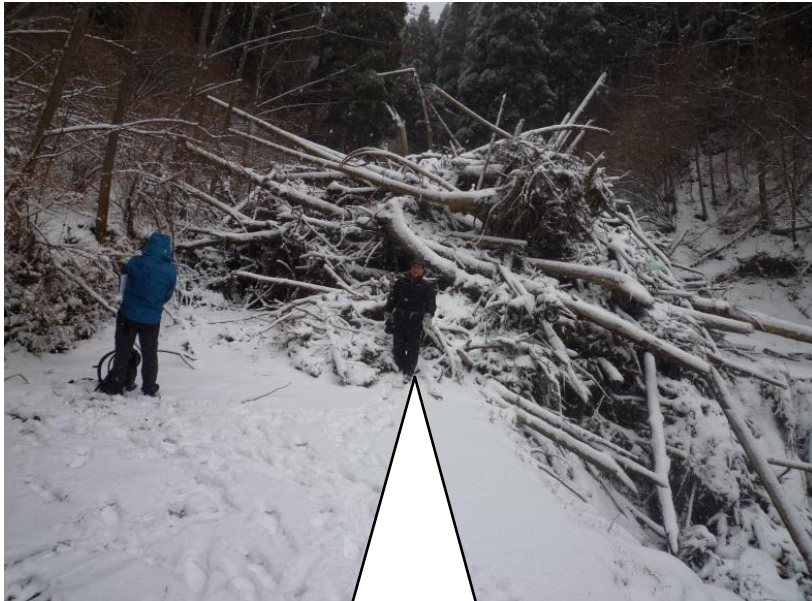
歩道が、長さ約10m、幅約4.5m、高さ約5mにわたって崩落した土砂、倒木等に覆われており、利用者の通行が困難となっている。

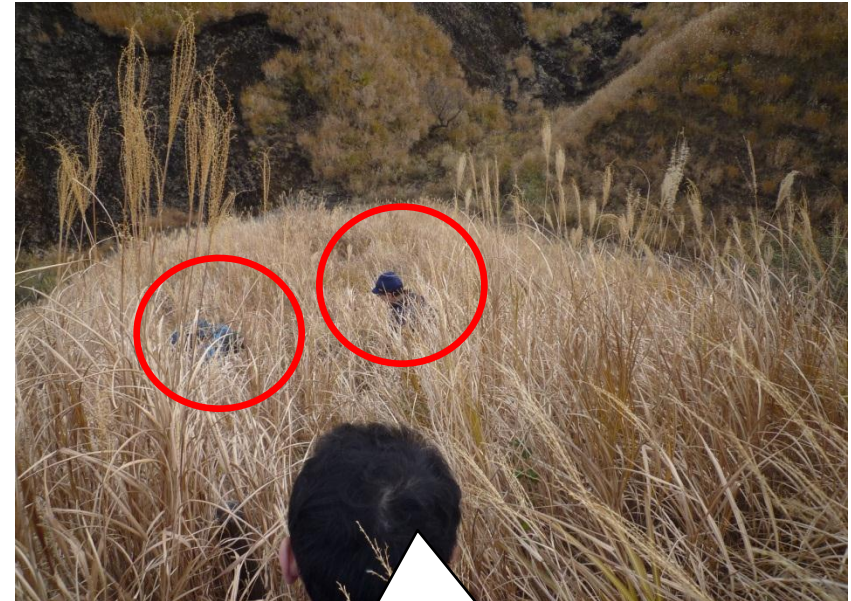
歩道が草等に覆われており、足元を確認することが困難であり、ルートの確認もできないため、利用者の通行の安全確保に支障が生じている。

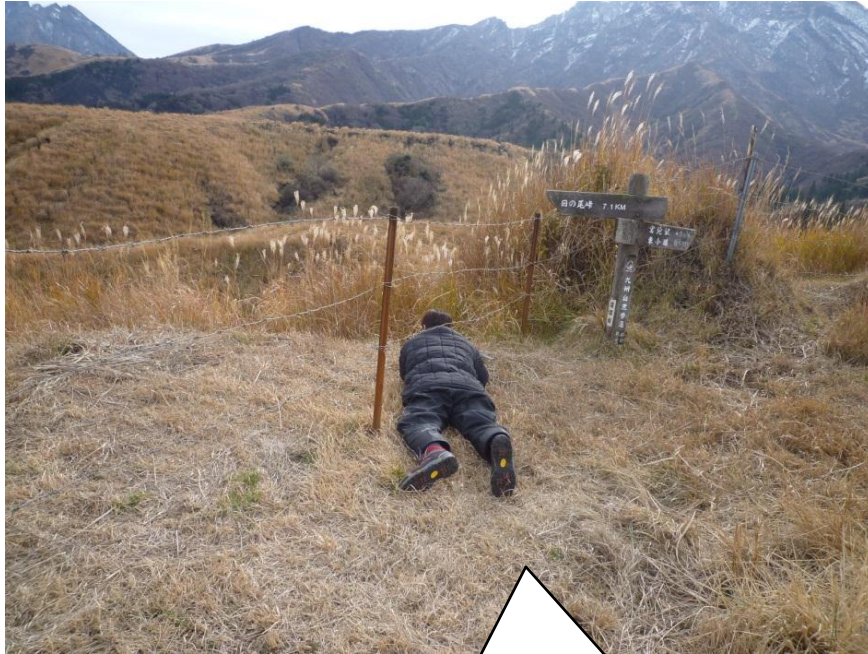
九州自然歩道ルート上に放牧牛逃走防止用の有刺鉄線が張られているため、利用者は地面からの高さ約50cmの有刺鉄線をくぐって通行しなければならない。

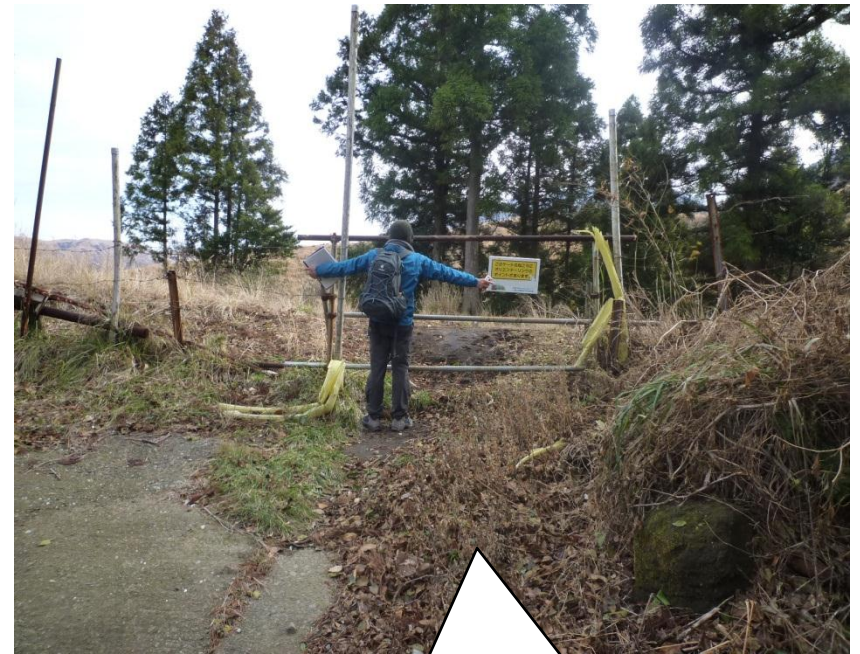
九州自然歩道ルート上に放牧牛逃走防止用の鉄柵が設置されているため、利用者は鉄柵をくぐって通行しなければならない上、その先には進行できないと判断する利用者も生じるとみられる。

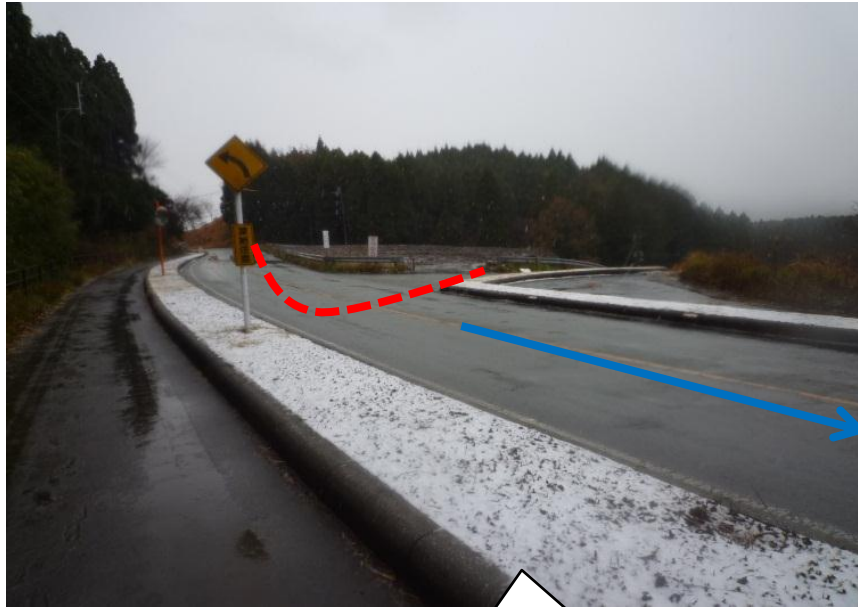
赤の破線が九州自然歩道ルート。  
利用者が進行する場合、青の矢印の方向に進むおそれがある。

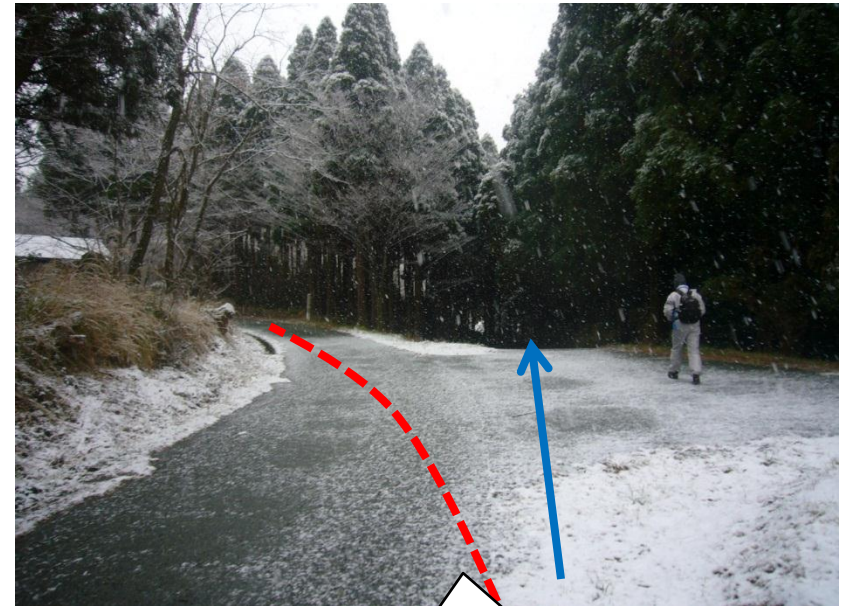
赤の破線が九州自然歩道ルート。  
利用者が進行する場合、青の矢印の方向に進むおそれがある。

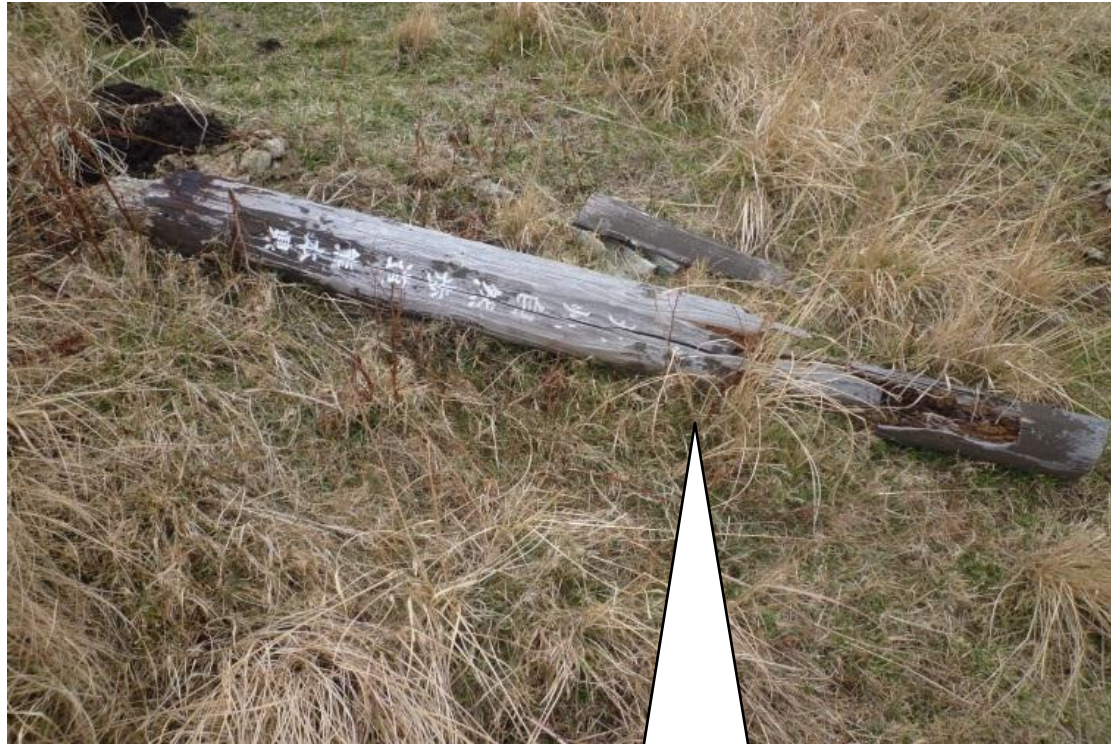
種別不明の公共標識が倒壊している。

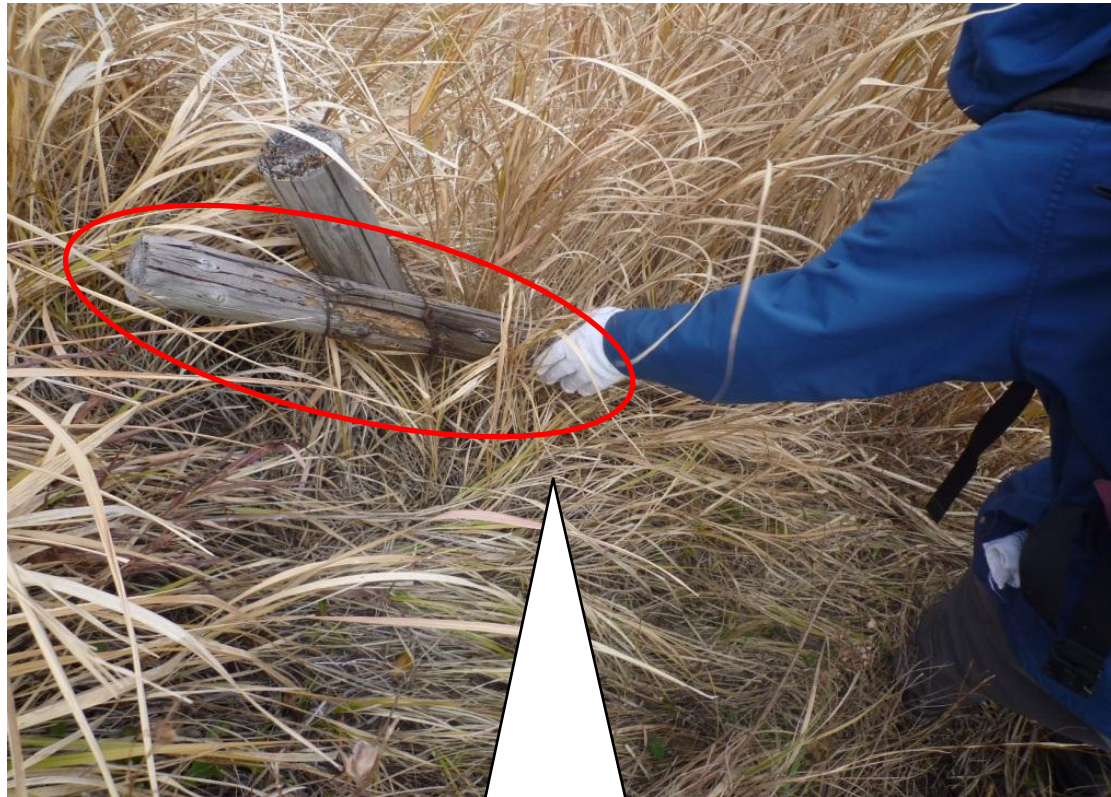
急な階段に設置された柵が壊れている。
