～ため池の安全・安心を目指して～

総務省東北管区行政評価局が、平成28年8月から岩手行政評価事務所と共同で、岩手県、宮城県及び秋田県のため池の安全管理について調査した結果、①安全対策、②防災・減災対策、③保全（維持）管理が不十分なものがみられました。当局は5月29日、農林水産省東北農政局に対して、県、市町村、ため池の施設管理者に改善を促すよう通知しました。

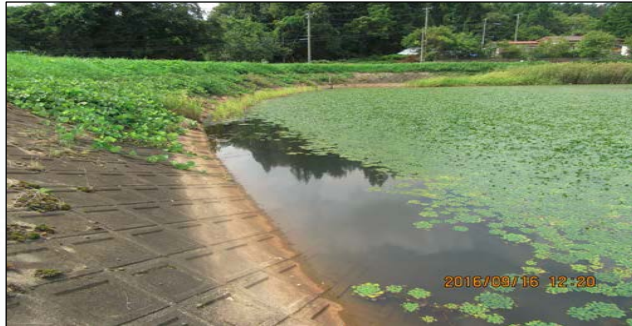
【事例1】安全柵が設置されていない(30事例)

安全管理に関する農林水産省の通知等が施設管理者に確実に行き渡るよう、徹底を図ること。

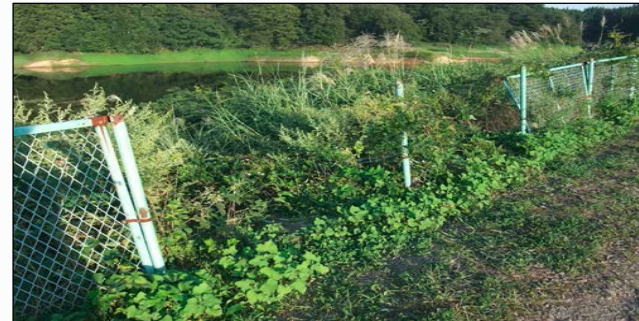
【事例2】安全柵に破損箇所や隙間がある(21事例)

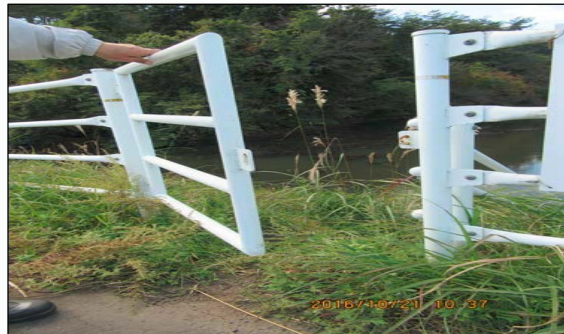
【事例3】安全柵の扉が施錠されていない(13事例)

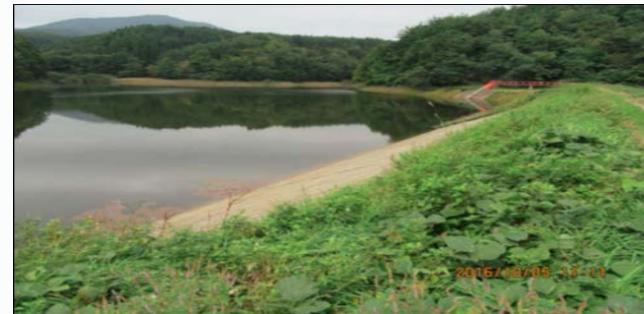
【事例4】進入防止の立て看板が設置されていない(34事例)

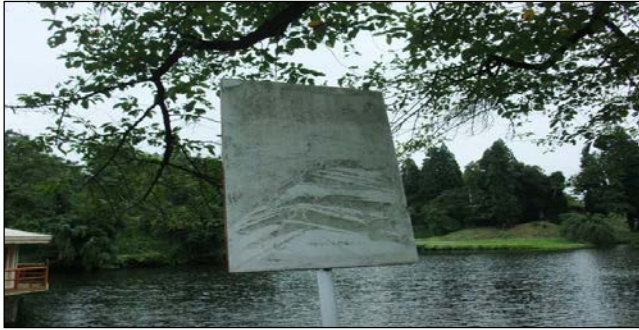
【事例5】立て看板が判読できない(11事例)

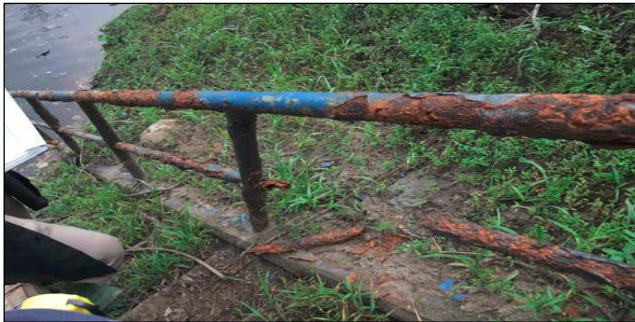
【事例7】作業用手すりが腐食している(2事例)

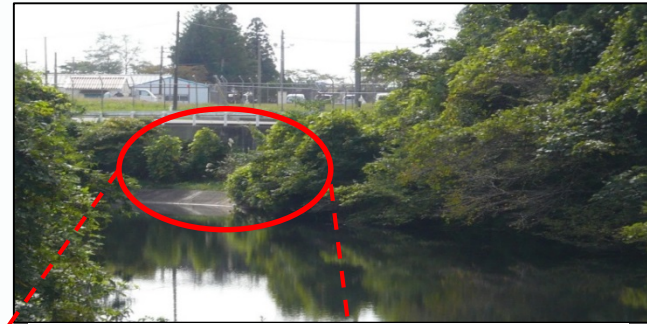
【事例6】死亡事故が起きたのに安全ネットも救助用浮輪も設置されていない(1事例)

＜赤丸の箇所で転落死亡事故が発生＞

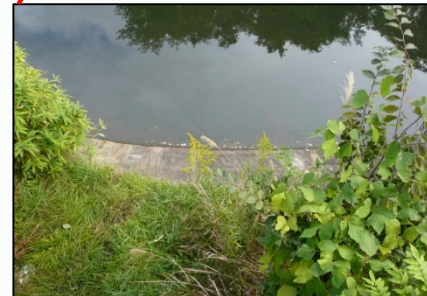
＜赤丸の箇所を道路から撮影＞

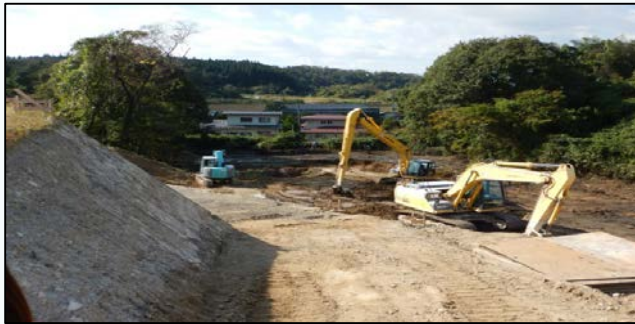
【事例8】一斉点検の対象から漏れ、その後、豪雨のため周囲の土地が崩落

- ① 点検すべきであるにもかかわらず未実施のため池については、早急に点検するよう、県、市町村に促すこと。
- ② 防災重点ため池についてハザードマップ未作成の市町村に対し、作成するよう助言するとともに、作成したハザードマップの速やかな公表を促すこと。

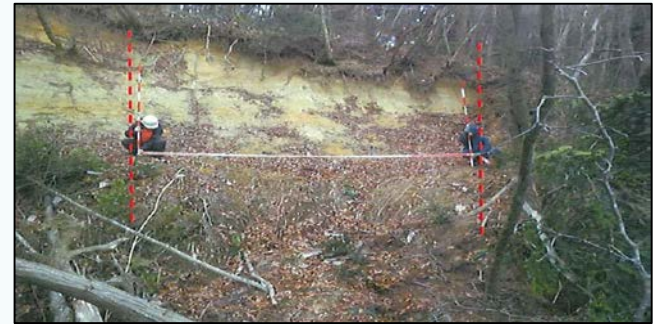
【事例9】一斉点検の対象から漏れ、その後、豪雨のため周囲の山が崩落

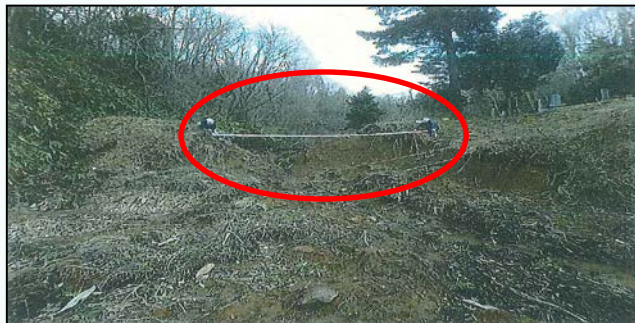
【事例10】一斉点検の際、所在不明として点検されずその後、豪雨のため堤体が決壊

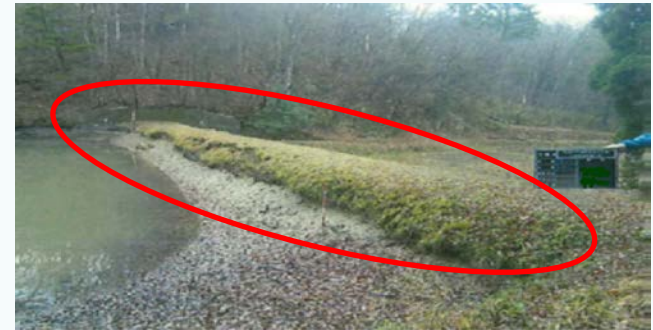
【事例11】一斉点検の際、所在不明として点検されずその後、豪雨のため堤体が損傷

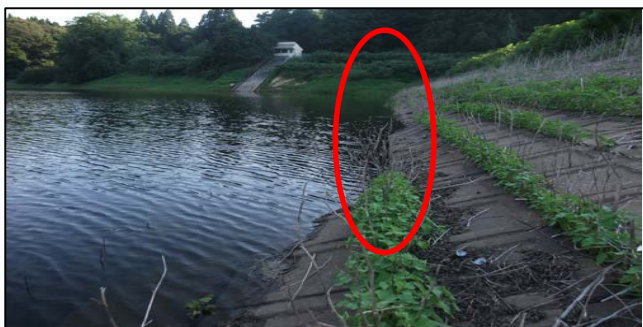
【事例12】堤体に亀裂、陥没、崩落等がある(28事例)

- ① ため池の日常管理と定期的な点検を励行し、適切に保全管理されるよう、市町村と施設管理者に助言すること。
- ② 地域全体で適切な保全管理活動を継続させるため、農業者以外の地域住民や多様な組織の参画と市町村の支援が図られるよう、施設管理者に助言すること。

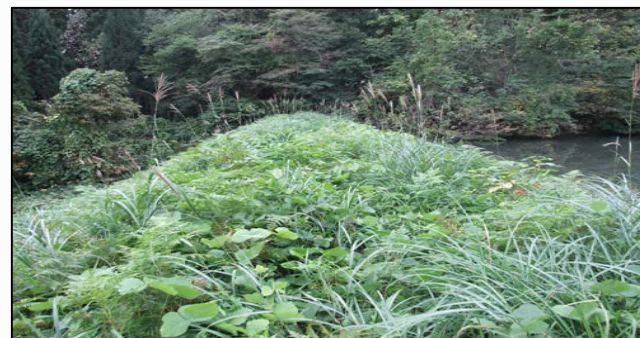
【事例13】繁茂した草や樹木のため、堤体の漏水や亀裂が確認しにくい(30事例)

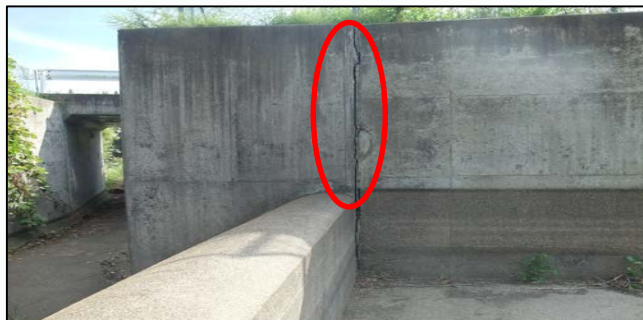
【事例14】洪水吐*に亀裂、崩落がある(11事例)

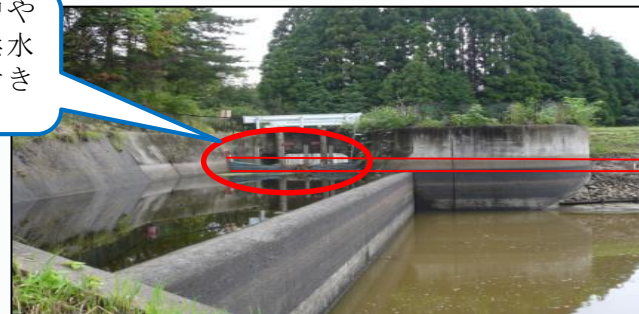
【事例15】貯水量を増やすため洪水吐*に土のうを積んだり、板でせき止めている(10事例)

貯水量を増やすため、洪水吐を板でせき止めている。

板で約60cmかさ上げした貯水位置

本来の貯水位置

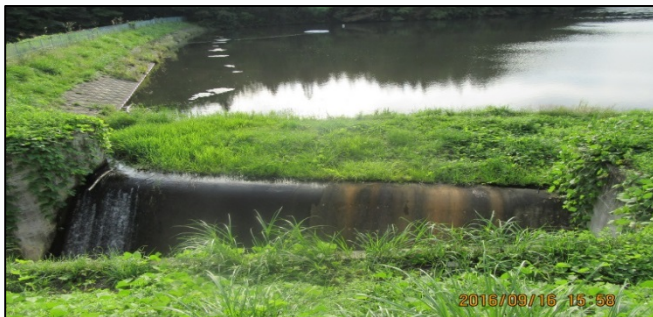
【事例16】洪水吐*等に土砂が堆積していて、排水能力を低下させるおそれがある(35事例)

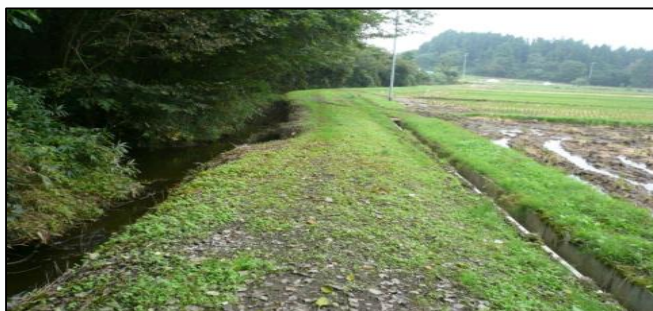
【事例18】管理道路が損壊している(12事例)

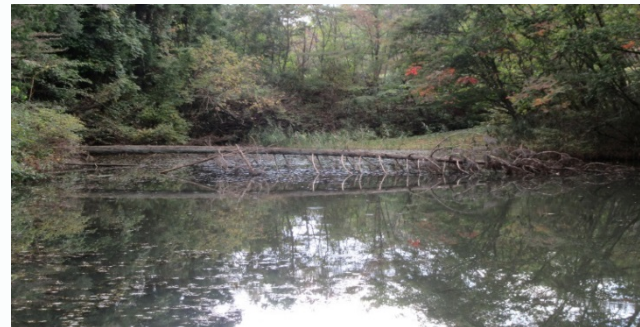
【事例17】倒木等があり、豪雨の際に流れて、洪水吐*を破損するおそれがある。(41事例)

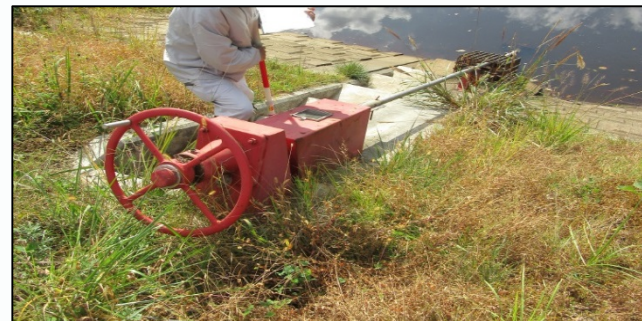
【事例19】取水操作ハンドルが施錠されていないなど、部外者に操作されるおそれがある(10事例)
