報道資料

自家用電気工作物の維持管理について不適切とみられた主な事例（写真）

自家用電気工作物の維持管理について不適切とみられた事例(一覧表)

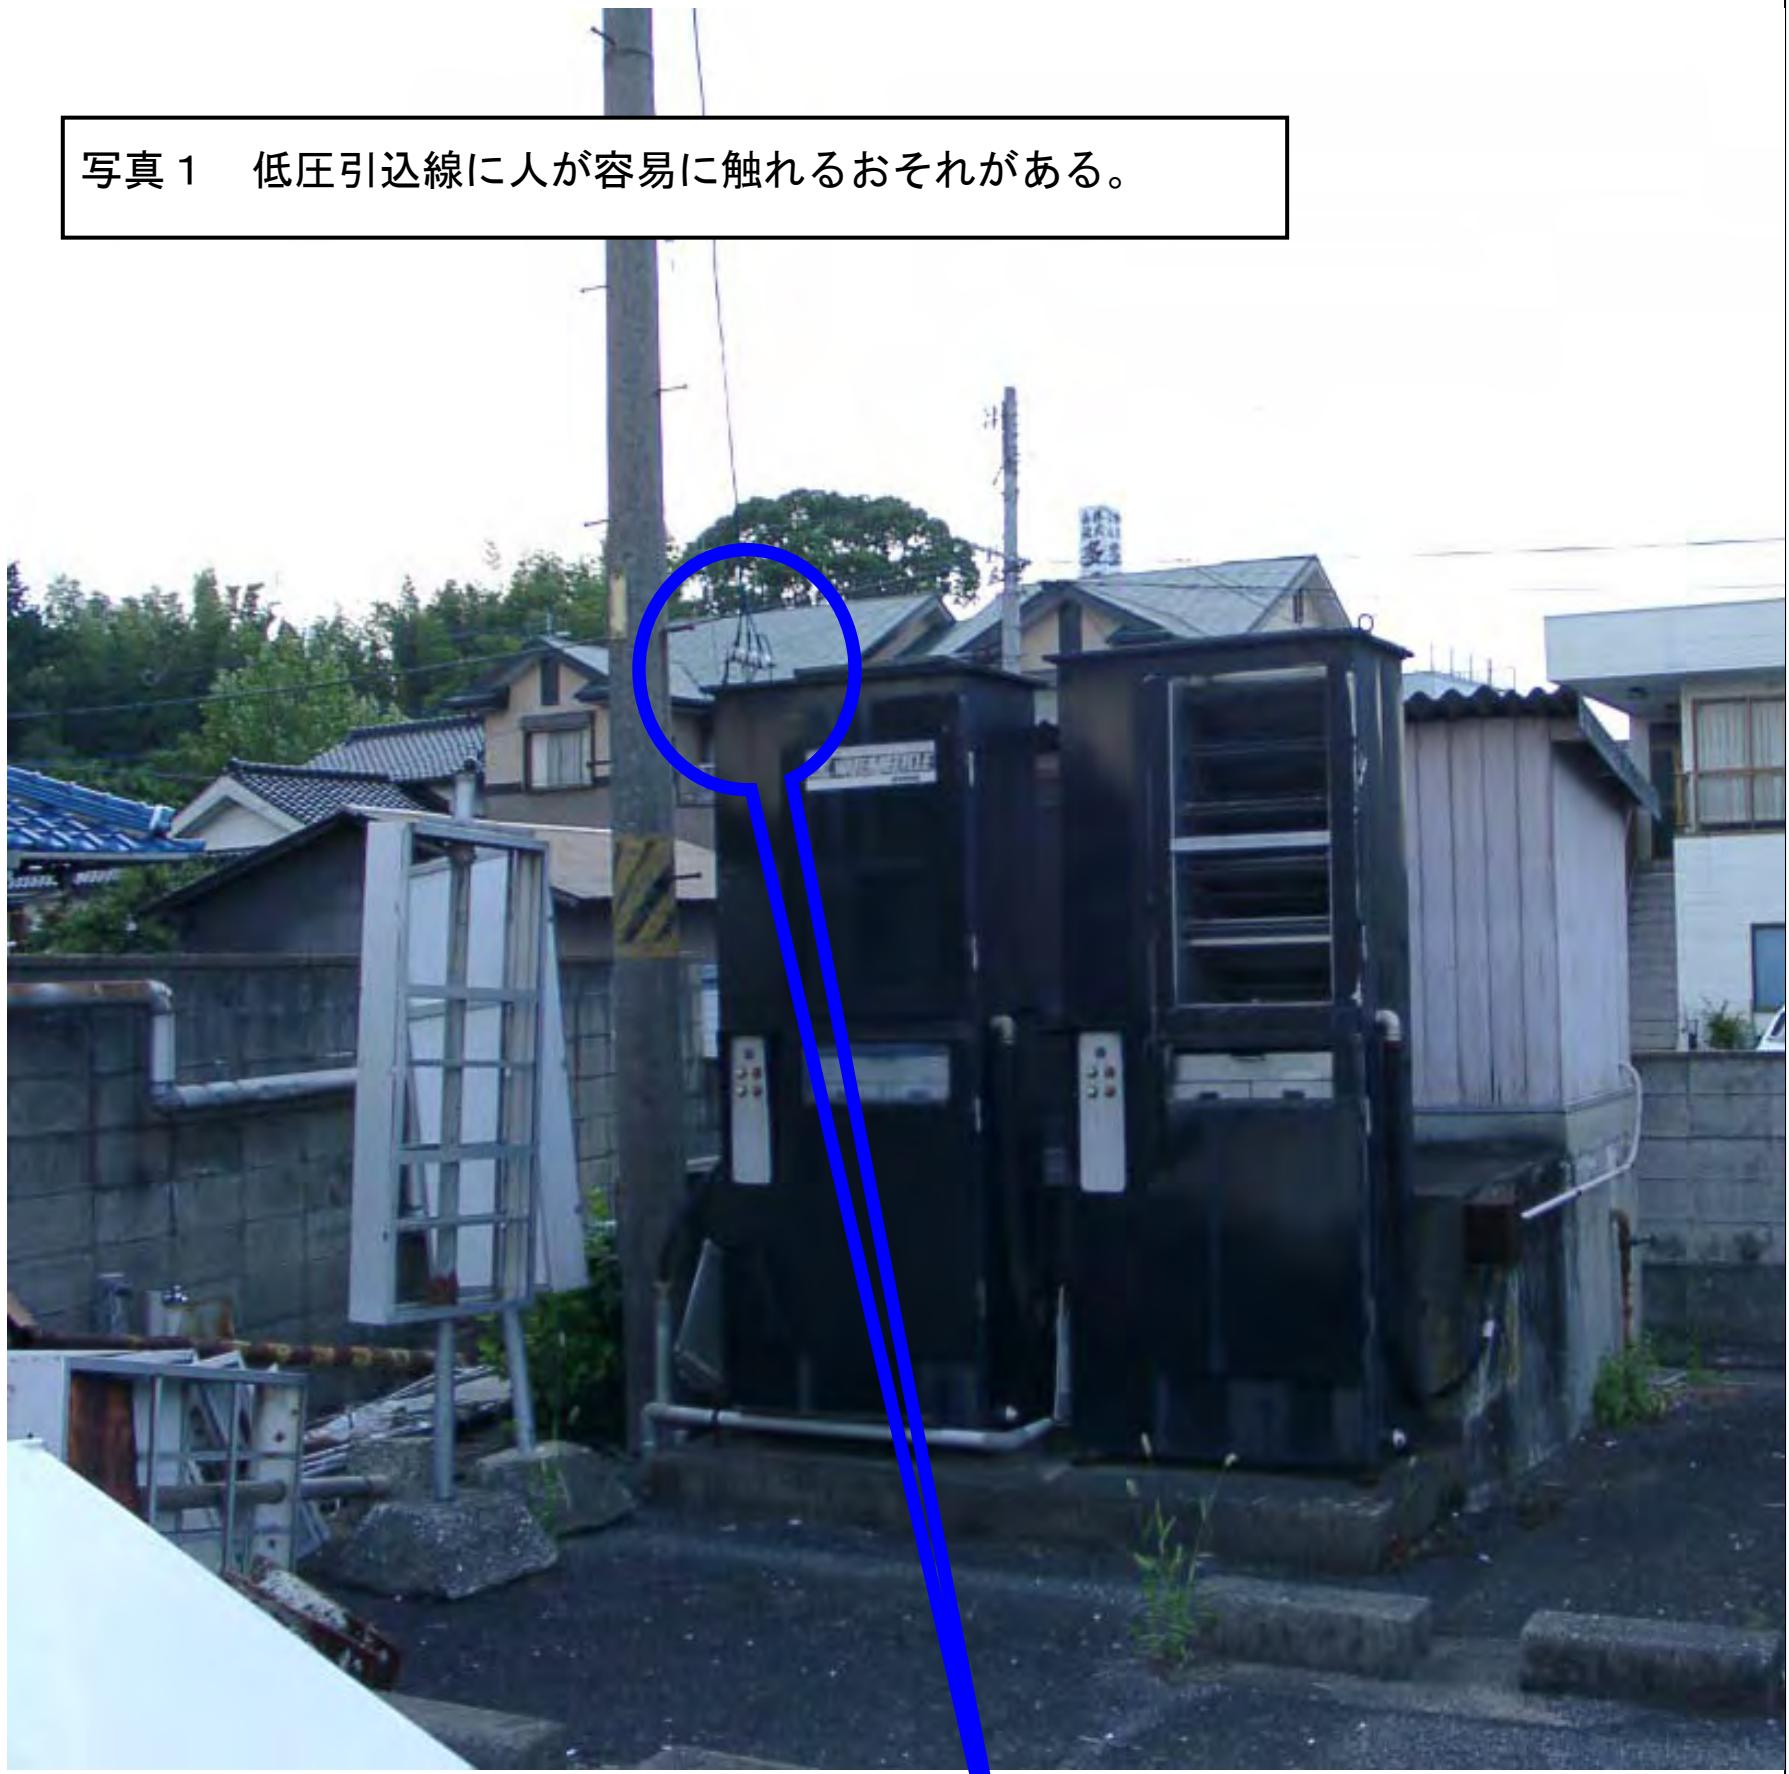
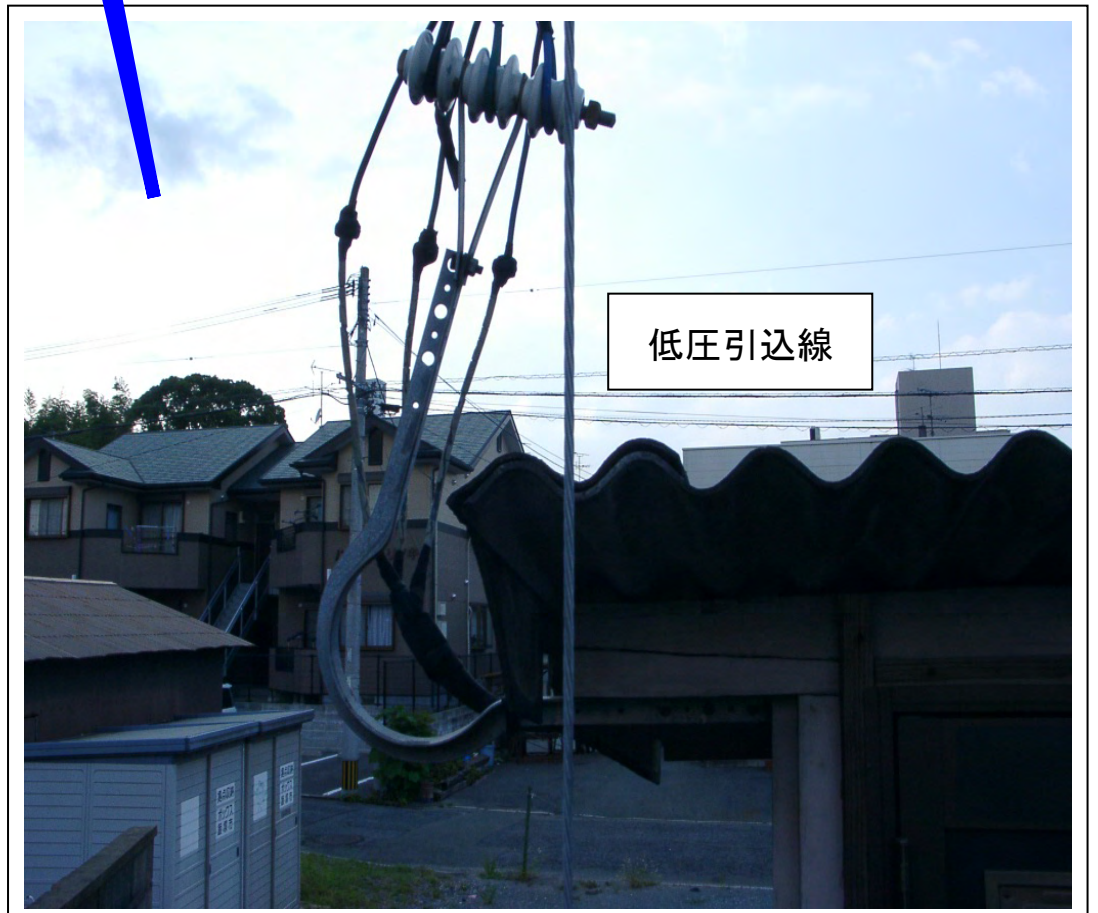
写真 1 低圧引込線に人が容易に触れるおそれがある。

事業所	① 電気工作物が技術基準に適合していないため、電気事故が発生するおそれがあるもの	事例数	② 近い将来、技術基準不適合になる可能性が高いと認められるもの等	事例数	③ 保安規程に定める点検を実施していないもの	④ 保安教育又は保安訓練が適切に行われていないもの
A 3	・洗濯機の動力機械が設置されている建物に施設されている低圧引込線（屋外用ビニル絶縁電線以外の絶縁電線）に、人が容易に触れるおそれがある。	1	・洗濯機の横に設置されている自動制御盤がさびで腐食し穴が開いており、水が入るおそれがある。	1	該当なし。	該当なし。
C 3	・当該事業所の東棟から高圧受配電設備（キュービクルに格納）へ通じる2階東側出入口の屋外側に、同棟の上部から架空電線が垂れ下がる状態で同棟に接触している。（注）キュービクル：受電用の機器を極力整理簡素化して、これに配線し、接地した金属箱内にコンパクトに収めた高圧受電設備。 ・当該事業所の東棟の玄関自動ドア（患者等が通行）の上部に、低圧配線（100ボルト用コード）が建物の屋外に向けて壁を貫通する状態で設置されている。	2	該当なし。	-	該当なし。	当該事業所の保安規程では、「電気工作物の工事、維持及び運用に従事する者に対し、電気工作物の保安に関する必要な事項について、保安協会の意見を聞いて教育を行うものとする」としている。 しかし、当該事業所では、保安規程に定める保安教育について、主任技術者が月次点検時に配布する保安協会作成の資料をファイルに綴り、保安担当者（職員複数名在籍）に回覧しているのみで、同規程の趣旨に基づいた保安教育が実施されているとは言えない。また、保安規程に定める訓練については、調査日現在、実施していなかった。
A 5	該当なし。	-	該当なし。	-	当該事業所では、平成14年8月以降、主任技術者未選任のため、自家用電気工作物の点検について、年次点検も含め、未実施であった。	当該事業所では、主任技術者未選任であり、保安教育及び保安訓練ともに実施していなかった。
B 2	該当なし。	-	・受配電設備に隙間があり、小動物が侵入するおそれがある。	1	該当なし。	該当なし。

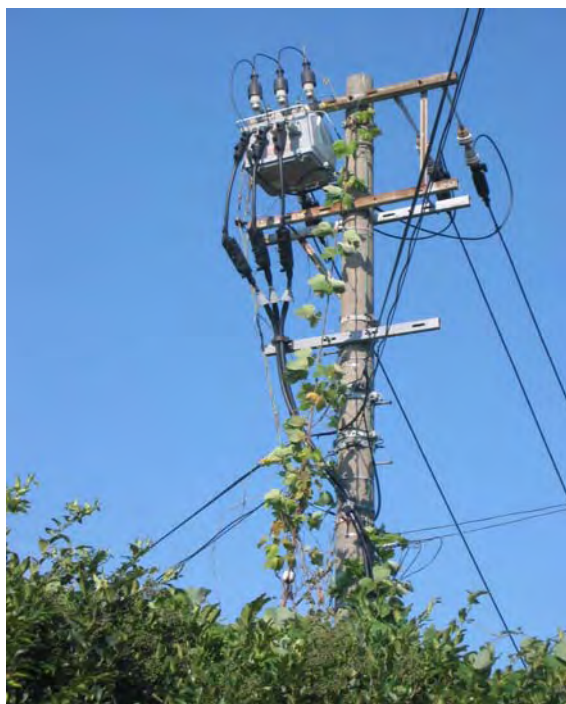
写真4 電線路に植物が巻きついている。

図1 植物が巻きついている構内1号柱

A 7	該当なし。	-	・地下1階及び2階に設置されている高圧受電設備及び低圧配電設備の充電部に、取扱者以外の者が容易に触れるおそれがある。	1	該当なし。	該当なし。
B 4	・構内1号柱の区分開閉器及び電線路に植物が巻きついている。 ・高圧引き込みケーブルを支持している構内第1号柱の足場金具が、1.8メートル未満の位置（地上約1メートル程度の高さ）に設置されている。	2	該当なし。	-	該当なし。	該当なし。
A 8	・低圧の電路の絶縁性能が技術基準で定める絶縁抵抗値を下回っている。	1	該当なし。	-	当該事業所では、年次点検中に事故が発生し年次点検が中断しており、実地調査日現在、年次点検を1年5か月実施していなかった。	該当なし。
B 6	・第1受電所系及び第2受電所系の低圧回路の絶縁抵抗値が、平成17年2月実施の年次点検で技術基準に定める値を下回っている。	1	・本館屋上受電所の母線指示碼子にひび割れしている。	1	当該事業所では、平成17年度以降、年次点検を実施していなかった。	当該事業所では、電気関係に従事する社員が主任技術者を含め3人いるが、保安教育を実施していなかった。
A10	・建物の玄関に設置されているゲーム機につながっている低圧配線（100ボルト用コード）が、玄関自動ドアの開閉部に接触している。	1	該当なし。	-	当該事業所では、精密点検（年次点検）が実施されていない。	該当なし。
C 7	・高圧引き込みケーブルを支持している構内第1号柱の足場金具が、1.8メートル未満の位置（地上約1.5メートル程度の高さ）に設置されている。	1	該当なし。	-	該当なし。	該当なし。
B 8	該当なし。	-	・敷地内の樹木が、強風等によって区分開閉器及び架空電線に接触するおそれがある。	1	該当なし。	該当なし。
A12	・低圧の電路2か所の絶縁抵抗値が技術基準で定める値を下回っている。	1	該当なし。	-	該当なし。	該当なし。
A13	該当なし。	-	該当なし。	-	当該事業所では、平成16年12月以降、主任技術者未選任のため、自家用電気工作物の点検について、年次点検も含め、未実施であった。	当該事業所では、主任技術者未選任であり、保安教育及び保安訓練ともに実施していなかった。

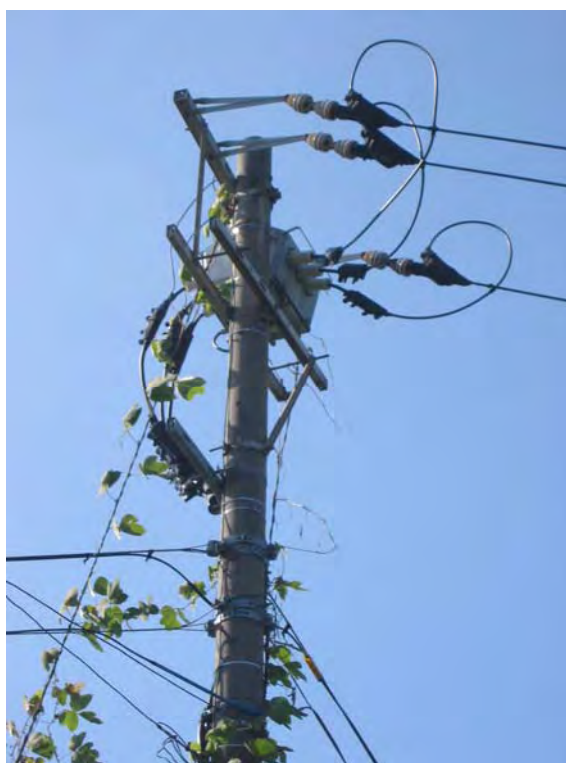
図2 植物が巻きついている構内1号柱

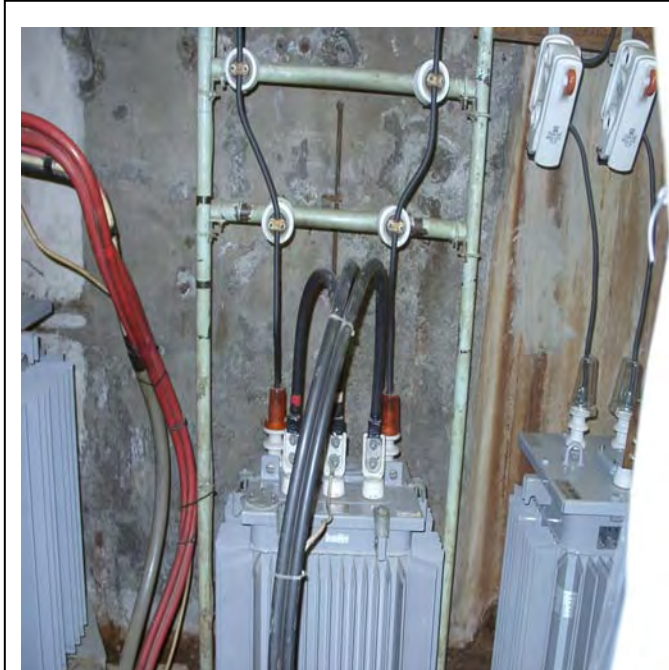
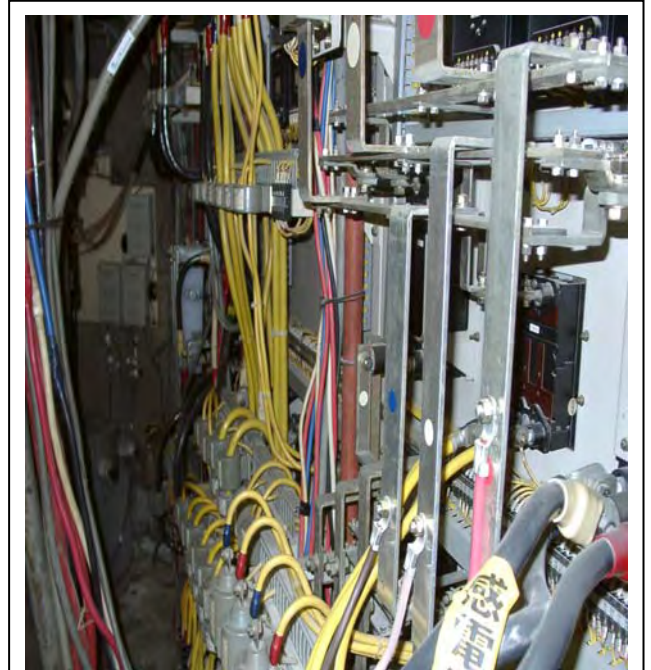
写真5 高圧受配電設備等の充電部に取扱者以外の者が容易に触れるおそれがある。

図1 高圧受配電設備等（地下1階）

(注) 図1の高圧受配電設備に近接した箇所に、図3のメーターが設置されており、当該事業所の社員が月1回程度計測を行いに立ち入る。

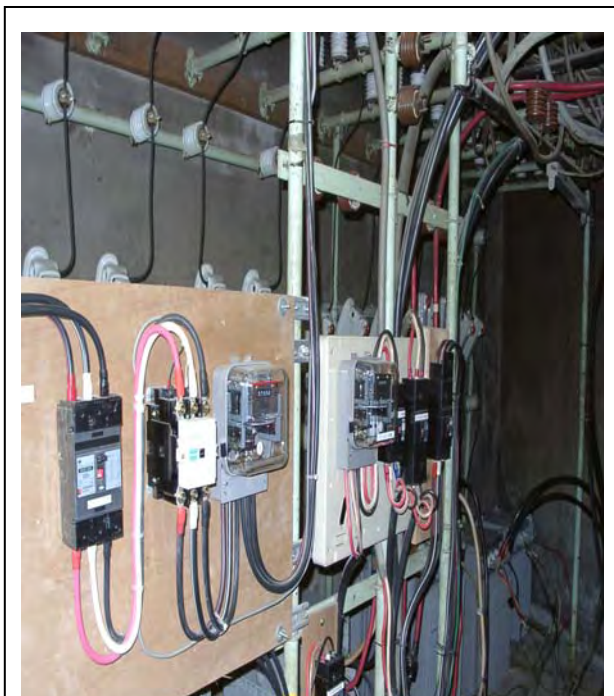
(参考) 図3 テナント使用電力を測定するメーター（地下1階）

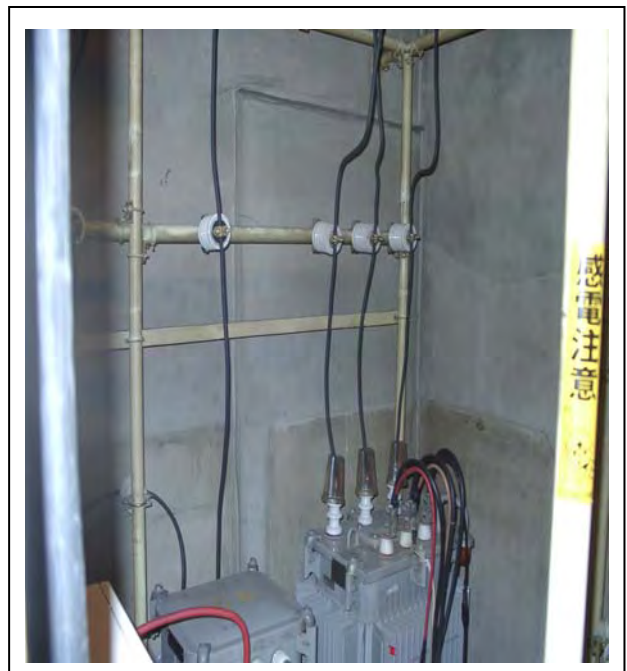
図2 高圧受配電設備（2階）

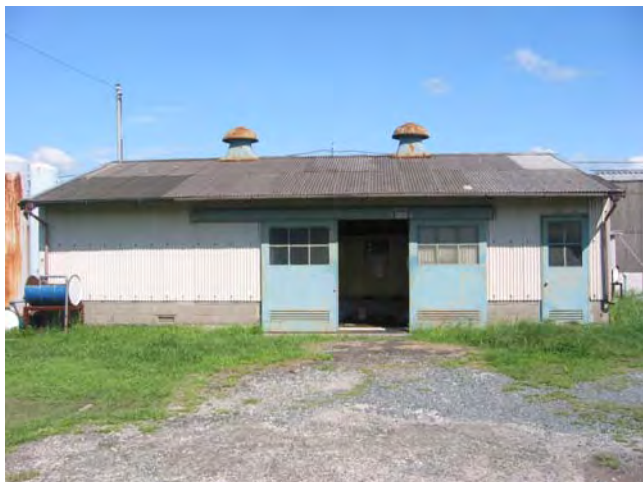
写真7 高圧受配電設備を格納する建物に隙間があり、小動物が侵入するおそれがある。

高圧受配電設備を格納する建物

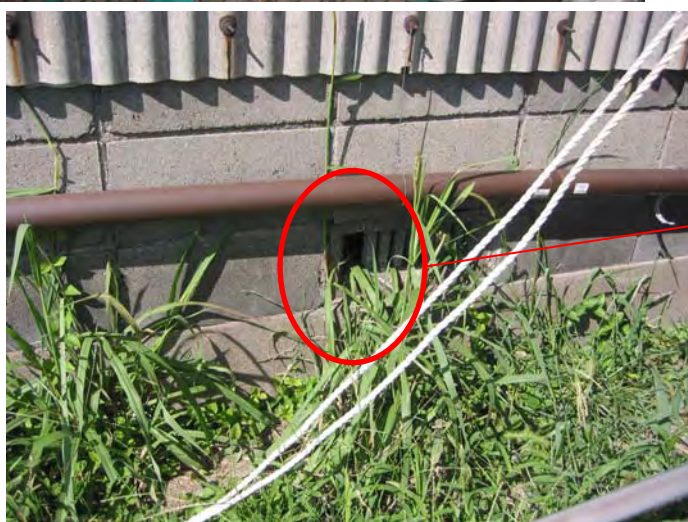
小動物が進入するおそれのある箇所（換気口が破損している）

（建物の外側からみたもの）
