高速道路における逆走防止対策の推進に関する調査
結果報告書

1 本調査の概要及び趣旨

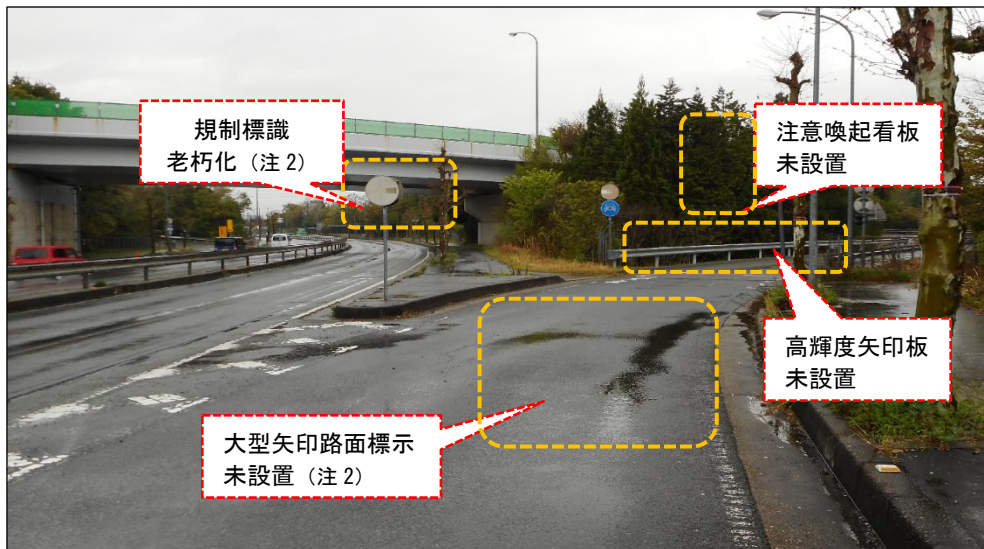
図表9 高速道路出口部のうち対策工事の対象箇所として位置付けられていない箇所の例（舞鶴若狭道福知山IC）

ii) 国土交通省及び高速道路会社では、対策工事を行う高速道路出口部について、一般道と交差点形状で接する箇所等を優先して対象としており、全ての高速道路出口部を対策工事の対象に位置付けていない（図表9参照）。

2 一般道管理者による看板設置や路面標示が必要。

- ① 対策工事が完了と整理されている箇所であっても、一部の対策工事が未実施となっていないか再確認しつつ対策工事を進めていくこと。
- ② 高速道路出口部の対策については、一般道と交差点形状で接する箇所を対象に優先して実施しているが、今後、警察や一般道管理者との個別協議を一層進めることなどにより、対策対象箇所への追加を検討すること。
- ③ 対策工事が完了した箇所の標識・看板等の設置位置等を再確認し、これらの設置位置を見直すなど現地の状況に応じた有効な対策となるよう改善を図ること。
- ④ 対策工事が完了した箇所において発生した逆走事案について継続的に発生要因等を調査・分析するとともに、これらの結果に基づき、さらなる逆走防止対策の改善を進めること。

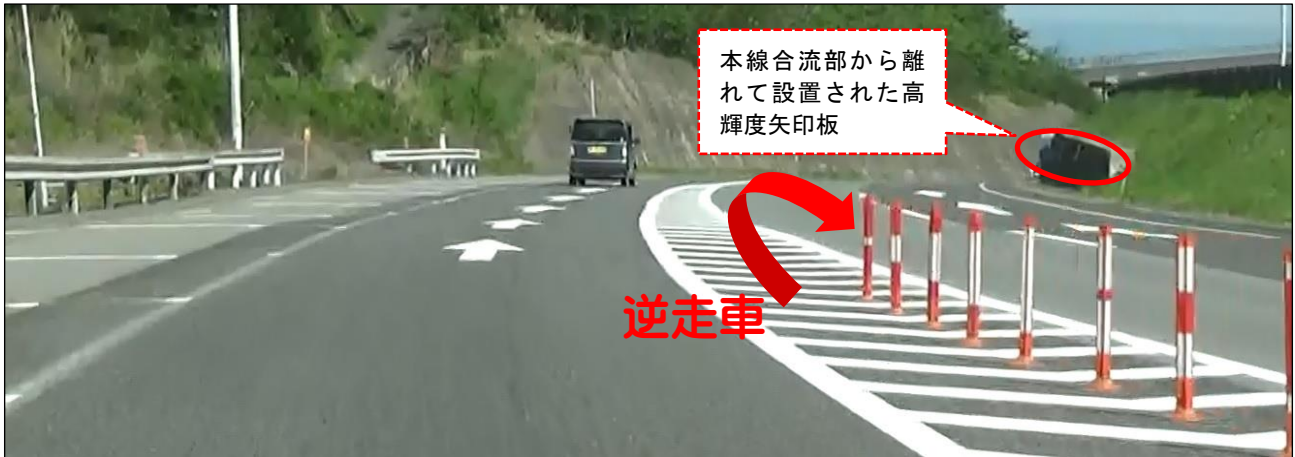
図表 10 高輝度矢印板が本線合流部から離れて設置されている例（中央道岡谷 JCT）

a 対策工事が完了した後に当該工事箇所で逆走事案が発生している中央道岡谷JCT（前述①）の本線合流部では、高輝度矢印板、大型矢印路面標示及びラバーポールがいずれも設置されているものの、高輝度矢印板が本線合流部から離れて設置されており、本線合流部を走行する運転者から高輝度矢印板が視認しづらい状況（図表10参照）

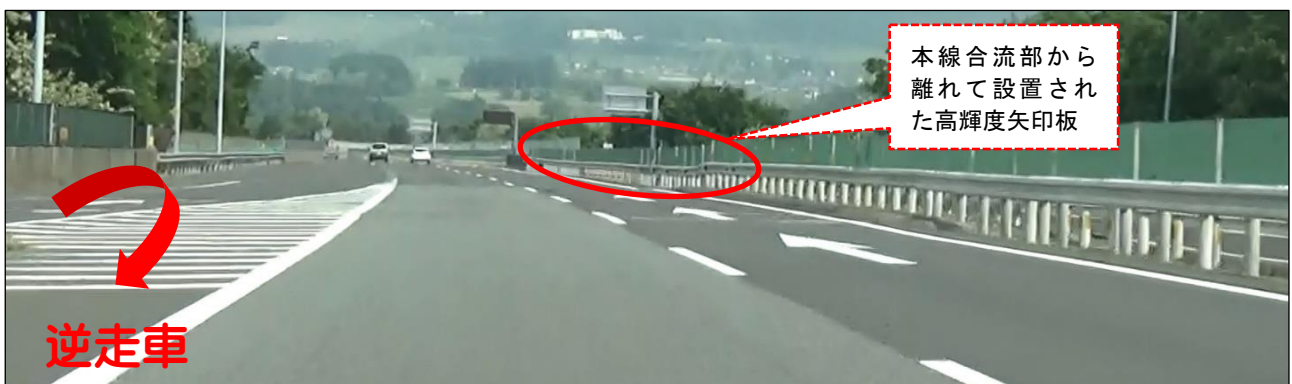
図表 11 ラバーポールが取り外されており、かつ高輝度矢印板がゼブラゾーン終端部から設置されている例（長野道塩尻北 I C）

b 道央道恵庭 I C（下り）、輪厚パーキングエリア（下り）及び長野道塩尻北 I C（上り）では、調査時点でラバーポールが取り外されており、かつ本線合流部ゼブラゾーンの終端部から高輝度矢印板が設置されているため、ゼブラゾーン起点部で逆走した場合に高輝度矢印板が視認できない可能性あり（図表 11 参照）。

なお、これらについては、雪氷期間中の視界確保のため、一時的にラバーポールを取り外していたものであり、ラバーポール取り外し期間があることを前提に、高輝度矢印板をゼブラゾーン中央部から設置するなど改善の余地があると考えられる（注）。

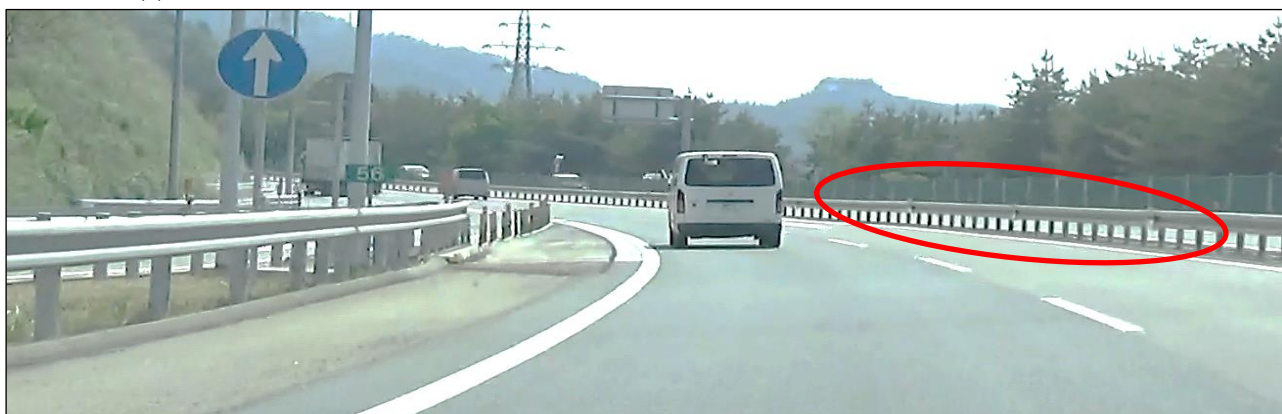
図表 12 高輝度矢印板がゼブラゾーンの間中部から設置されている例（長野道麻績 I C（上り））

(注) 一方、対策の効果が見込まれる例として、長野道麻績 I C では、本線合流部ゼブラゾーン中間部から高輝度矢印板が設置されていることから、本線合流部に近づいた時点で視認が可能となっている。

なお、長野道の NEXCO 東日本が管轄する I C 等の本線合流部では、ゼブラゾーン中間部から高輝度矢印板を設置されている一方、長野道の NEXCO 中日本が管轄する I C 等の本線合流部では、ゼブラゾーン終端部から高輝度矢印板が設置されており、管轄する会社で高輝度矢印板を設置する位置が異なっている状況がみられた。

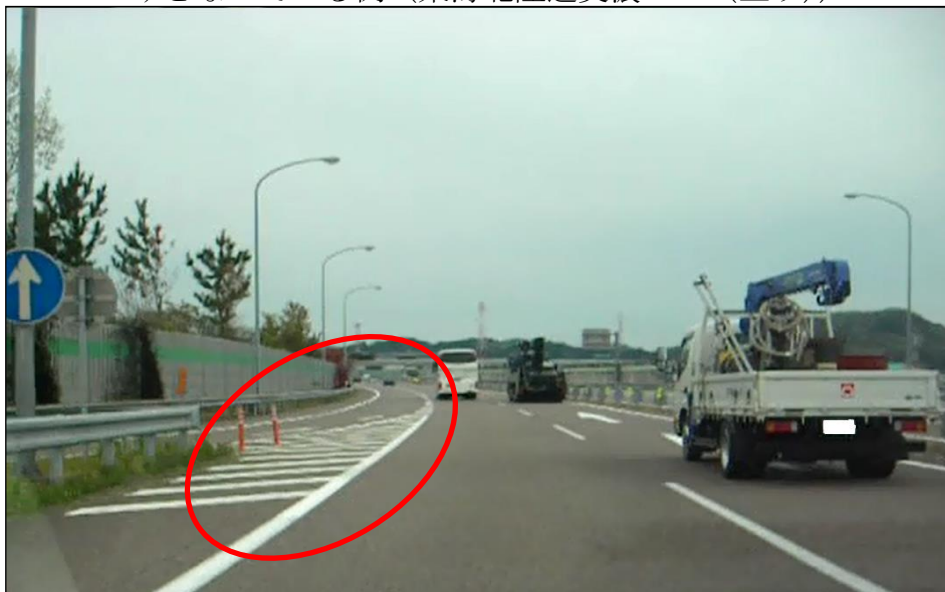
図表 13 ラバーポールがゼブラゾーン起点から 2 本設置されているのみとなっている例（東海北陸道美濃 I C（上り））

- c 東海北陸道美濃 I C（上り）では、ラバーポールがゼブラゾーン起点から 2 本設置されているのみでその効果は不十分と考えられる状況（図表 13 参照）。また、九州道太宰府 I C（上り）及び南九州道八代南 I C（上り）の本線合流部では、ラバーポールが設置されているものの、ゼブラゾーン起点から数メートルにわたって開放されており、当該箇所から逆走が発生するおそれがある状況。

なお、太宰府 I C は関係機関からの要望等によりラバーポールを一部未設置としており、八代南 I C は一時的に工事車両転回のため取り外していたものであるが、当該箇所から逆走事案が発生する可能性はあることから、別途注意喚起看板の設置など改善の余地があると考えられる。

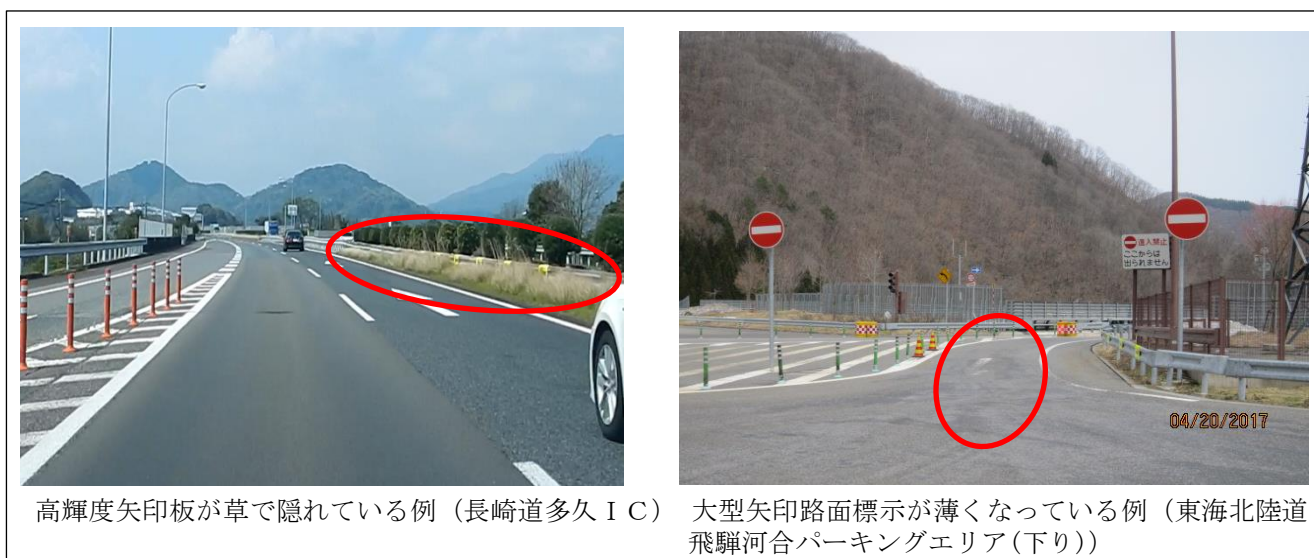
図表 14 老朽化や樹木で隠れているなどにより視認しづらい例

当省が現地調査を実施した 1,010 か所の I C・J C T・S A等において逆走防止のために設置された標識・看板等の維持管理状況を調査したところ、設置された標識・看板等の老朽化や樹木で隠れているなどにより視認しづらいものが延べ 46 か所みられた（図表 14 参照）。

国土交通省及び高速道路会社は、対策工事が完了した箇所において、継続的な標識・看板等の維持管理の徹底が必要と考えられる。

また、標識・看板等の更新に当たっては、認知症専門医等へのヒアリングにより把握した知見を参考に高齢者等が容易に標識・看板等を判読できるよう改善を進める必要があると考えられる。

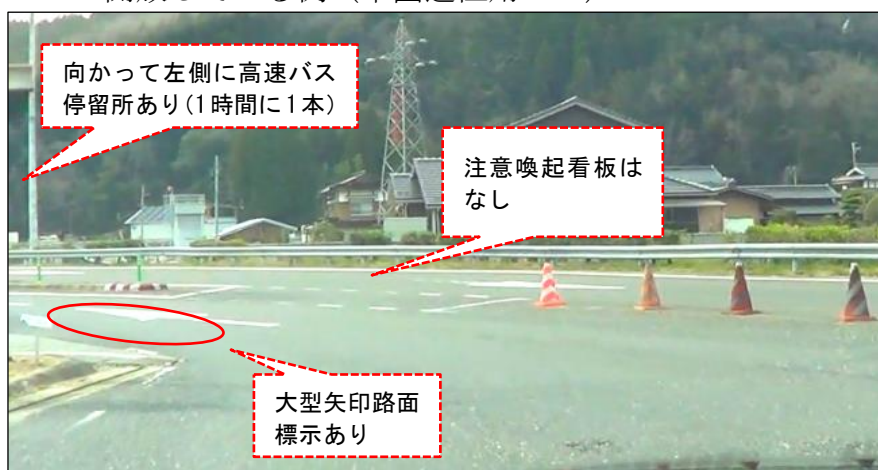
図表15 高速バスが転回するために料金所プラザ内の一部を開放している例(中国道佐用IC)

ただし、開放せざるを得ないと思われる箇所のうち中国道佐用IC（高速バスが転回するために料金所プラザ内の一部を開放している例）等10か所では、開放部付近に大型矢

国土交通省及び高速道路会社は、逆走防止対策のために、可能な限り料金所プラザ内の締切りを進めるべきであるが、現地の状況を勘案すると料金所プラザ内の一部を開放せざるを得ない箇所もあると考えられる。これらについては、矢印板や大型矢印路面標示だけでなく、当該箇所に進入禁止であることを具体的に明示した逆走防止に資する注意喚起看板の設置等の検討が必要と考えられる。

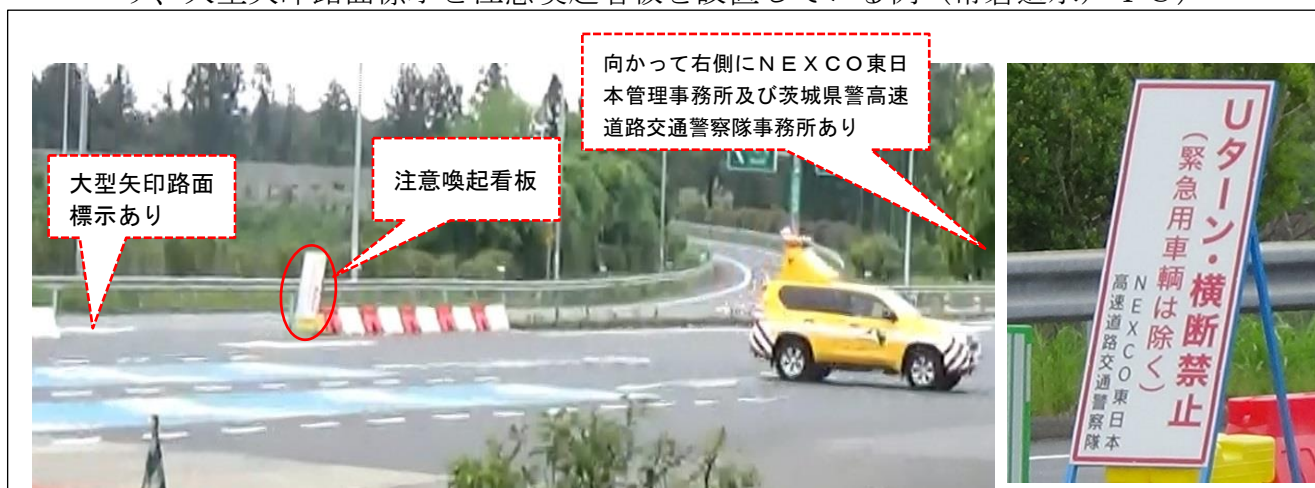
図表16 道路管理者や警察の車両等が横断するために料金所プラザ内の一部を開放しており、大型矢印路面標示と注意喚起看板を設置している例(常磐道水戸IC)

印路面標示又は矢印板の設置以外の注意喚起がないのに対し、常磐道水戸ICでは、開放部に大型矢印路面標示だけでなく注意喚起看板を併せて設置している(図表15及び16参照)。

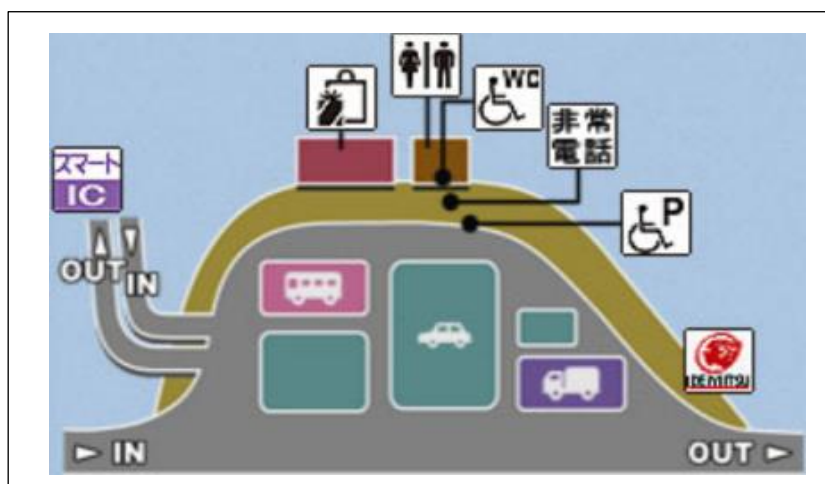
図表 スマートICが設置された休憩施設の例（道央道輪厚パーキングエリア（下り））

i) 道央道輪厚パーキングエリア（下り）等の4か所では、休憩施設流入部に「施設の構造上、休憩施設利用後にスマートICを利用することができない（休憩施設利用後にスマートICを利用すると施設内で逆走となる）」旨の周知が未実施

なお、輪厚パーキングエリア（下り）では、当省における現地調査の実施中にも施設内を逆走する車両が複数みられた。

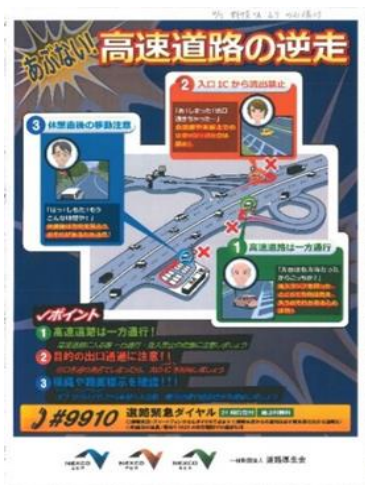
ポスターA

- i) ポスターAのように高速道路のIC等の構造を俯瞰した図は一般運転者の目線ではなく、これを活用した注意喚起では複雑で分かりづらくなってしまふ。
- ii) ポスターB及びCでは、単純明快なメッセージや印象的な写真を活用して一般利用者の目線からその際の具体的な行動について端的に示唆を与えるものとなっている。
- iii) ただしポスターB及びCについては、逆走者を発見する目線であって自分が逆走してしまうかもしれないという目線ではない。
