高速道路における逆走防止対策の推進に関する調査 ＜結果に基づく通知＞

高速道路における逆走防止対策の推進に関する調査(概要)

通知日：平成29年7月7日
通知先：国土交通省

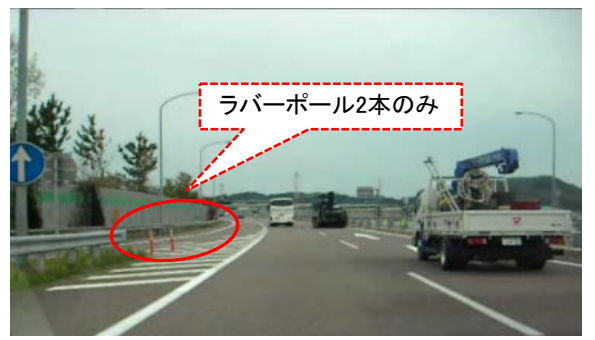
- ② 対策完了と整理されているものの改善すべき事例あり
 - ✓ ジャンクションの本線合流部から離れて高輝度矢印板が設置されている例(中央道岡谷JCT)
 - ✓ ラバーポールの設置がゼブラゾーン起点から2本のみとなっている例(東海北陸道美濃IC)
 - ✓ 対策完了後に逆走が発生している箇所あり(中央道岡谷JCT)

- 対策完了箇所であっても標識・看板等の設置位置を見直すなど、現地の状況に応じた有効な対策となるよう改善の実施

- 対策完了箇所でも引き続き発生した逆走事案について継続的に発生要因等を調査・分析、さらなる改善の実施

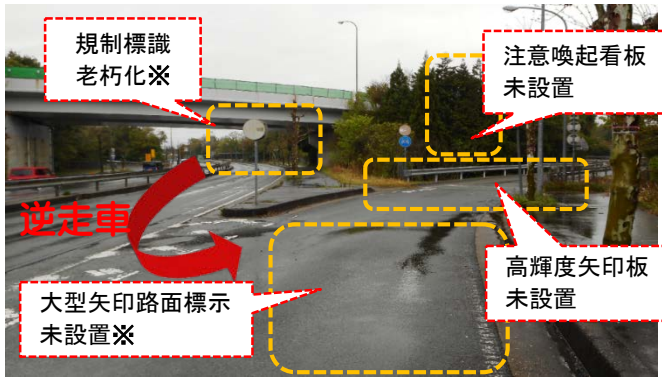
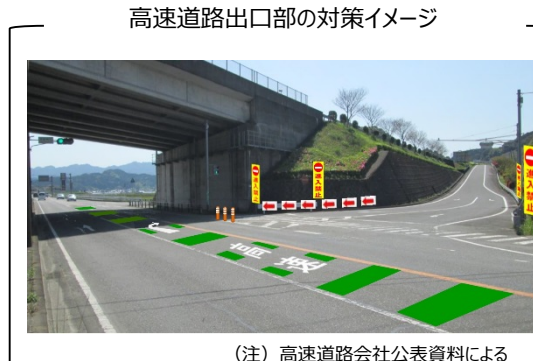
対策工事の対象として位置付けられていない高速道路出口部
(舞鶴若狭道福知山IC)

③ 高速道路出口部の中には、対策工事の対象に位置付けられておらず、標識・看板等が未設置・老朽化の事例あり

- ✓ 国交省等では、一般道と交差点形状で接する箇所を優先して対策を実施
- ✓ 出口部の対策工事は警察や一般道管理者との協議が必要であり、標識・看板等の設置主体は一般道管理者(下写真の※部分は一般道管理者による設置が必要)

- 高速道路出口部の対策については、今後、警察や一般道管理者との個別協議を一層進めることなどにより、対策対象箇所への追加を検討

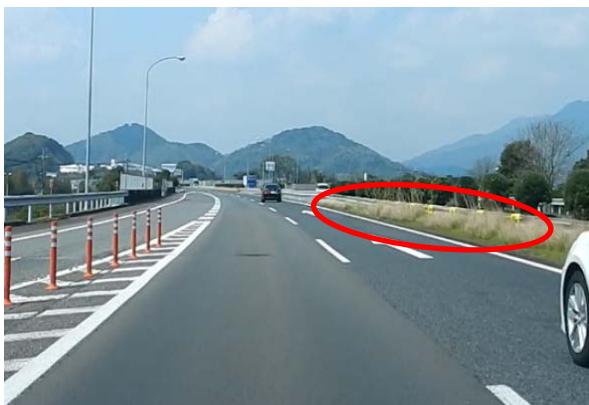
長崎道多久IC

- ✓ 高輝度矢印板が草で隠れている例(長崎道多久IC)
- ✓ 大型矢印路面標示が薄くなっている例(東海北陸道飛騨河合PA)

- 対策完了箇所において、継続的な標識・看板等の維持管理の徹底が必要
- 標識・看板等の更新に当たっては、高齢者が容易に判読できるよう改善の実施

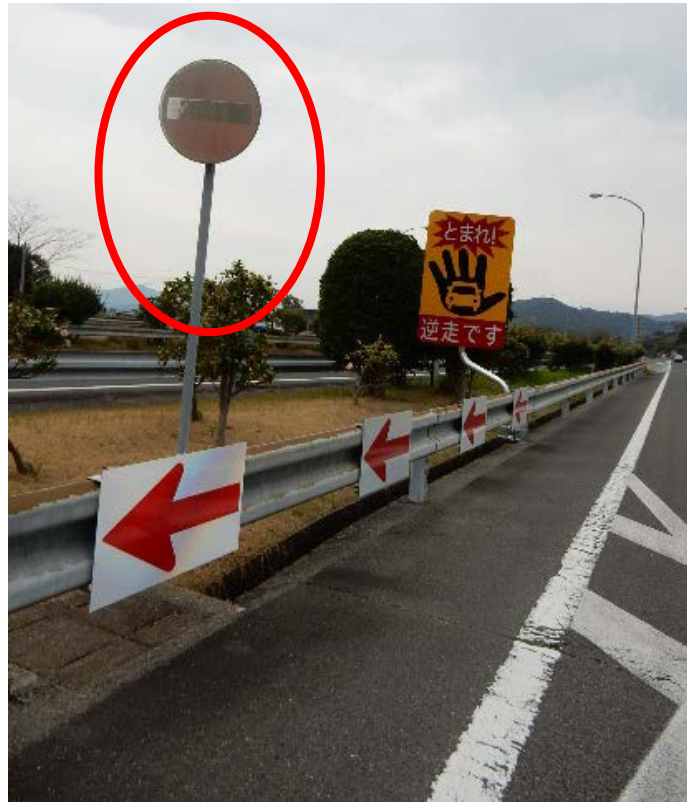
【写真No1】

逆走防止技術として車載カメラ等を活用する場合、老朽化して色あせている、又は樹木等により隠れていると認識が困難となる可能性あり
(自動車メーカーからの意見)

規制標識
(進入禁止)
が色あせて
いる

長崎道 小城PA(上り)・休憩施設流入部

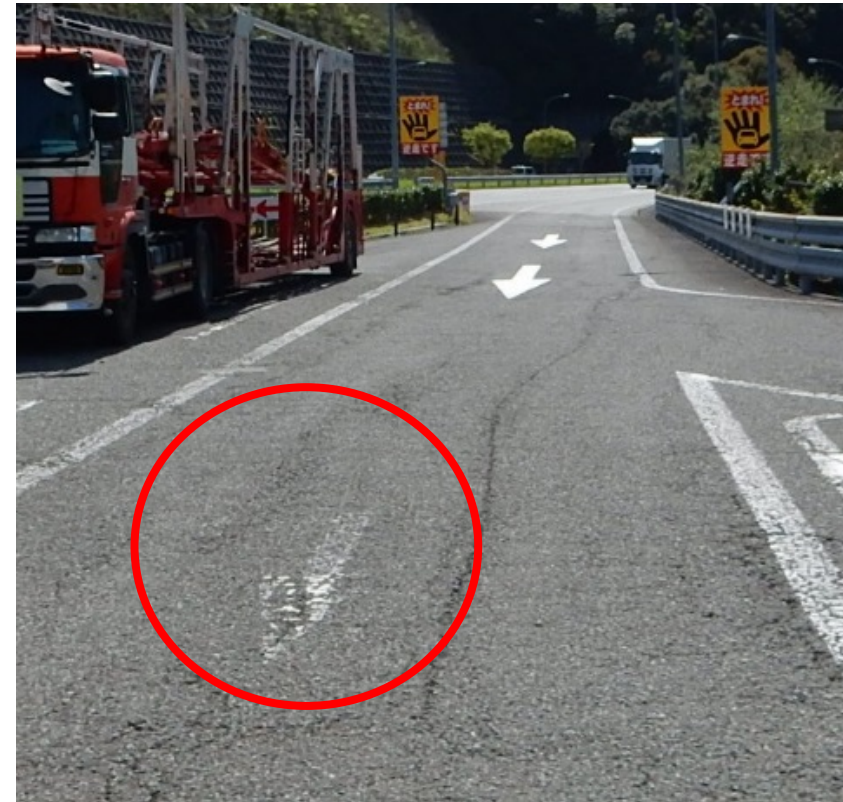
【写真No2】

大型矢印
路面標示
が薄くなっ
ている

九州道 坂本PA(上り)・休憩施設流入部

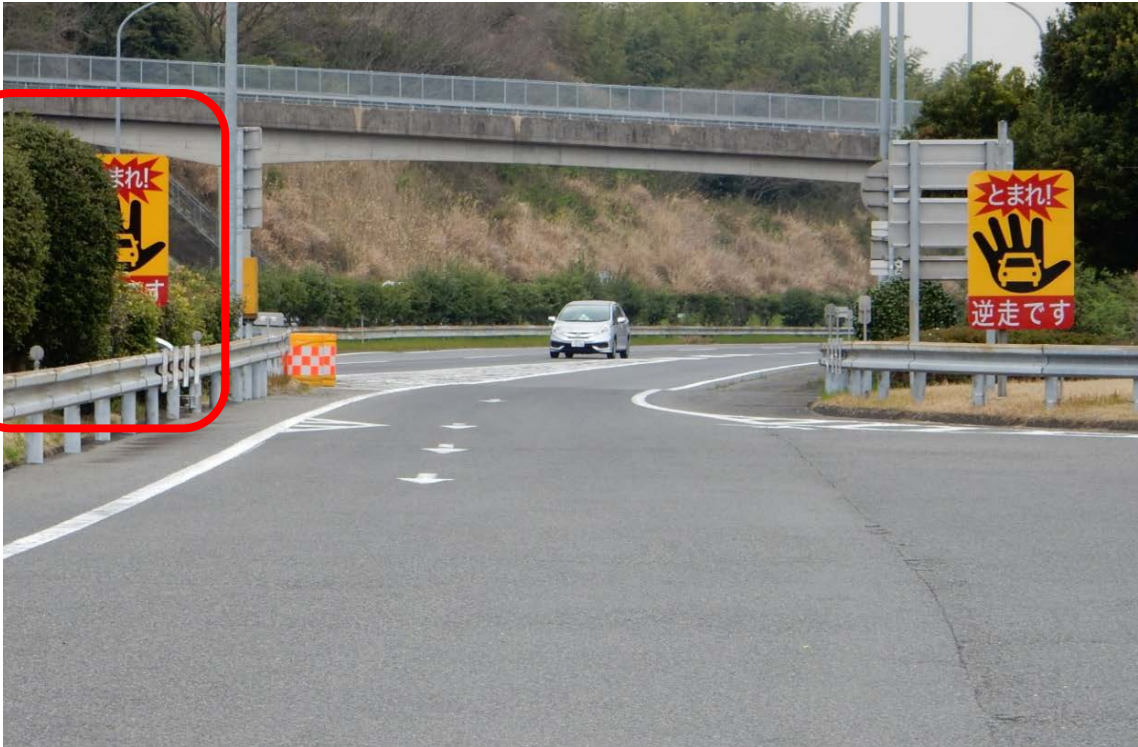
【写真No3】

注意喚起看板が樹木で隠れている

長崎道 小城PA(下り)・休憩施設流入部

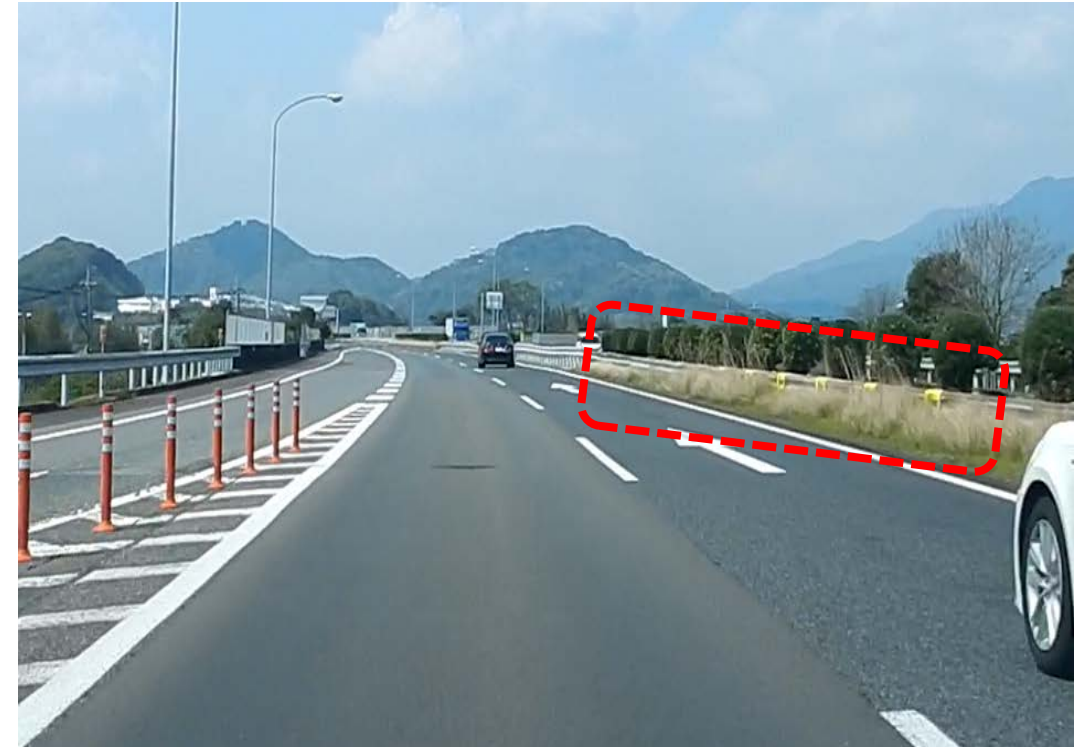
【写真No4】

高輝度矢印板が草で隠れている

長崎道 多久IC(下り)・本線合流部
