視覚障害者誘導用ブロックの維持管理等に関する調査
— 主要施設間を結ぶ経路を中心として —

事例集

総務省関東管区行政評価局

平成 30 年 4 月

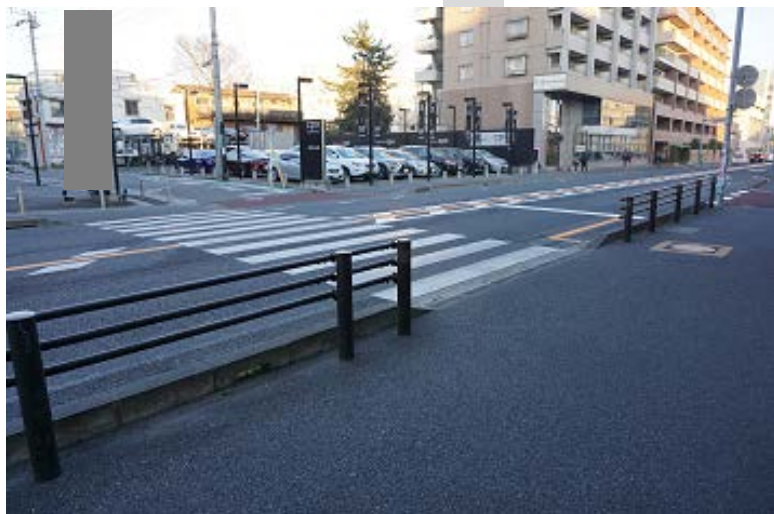
事例1

横断歩道接続部、立体横断施設(歩道橋)の昇降口、バス停留所の乗降口などの必要な箇所に点字ブロックが敷設されていない(73か所)

概要	横断歩道手前に警告ブロックが敷設されていない
----	------------------------

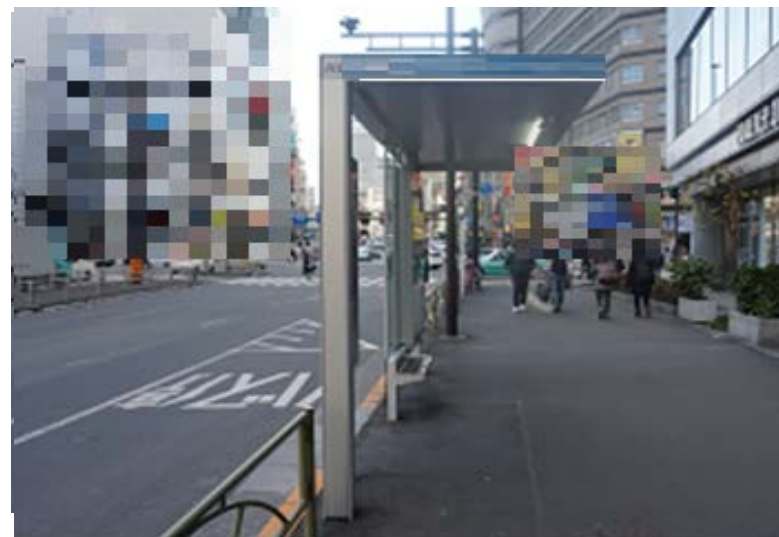
事例2

概要	バス停留所の乗降口に警告ブロックが敷設されていない
----	---------------------------

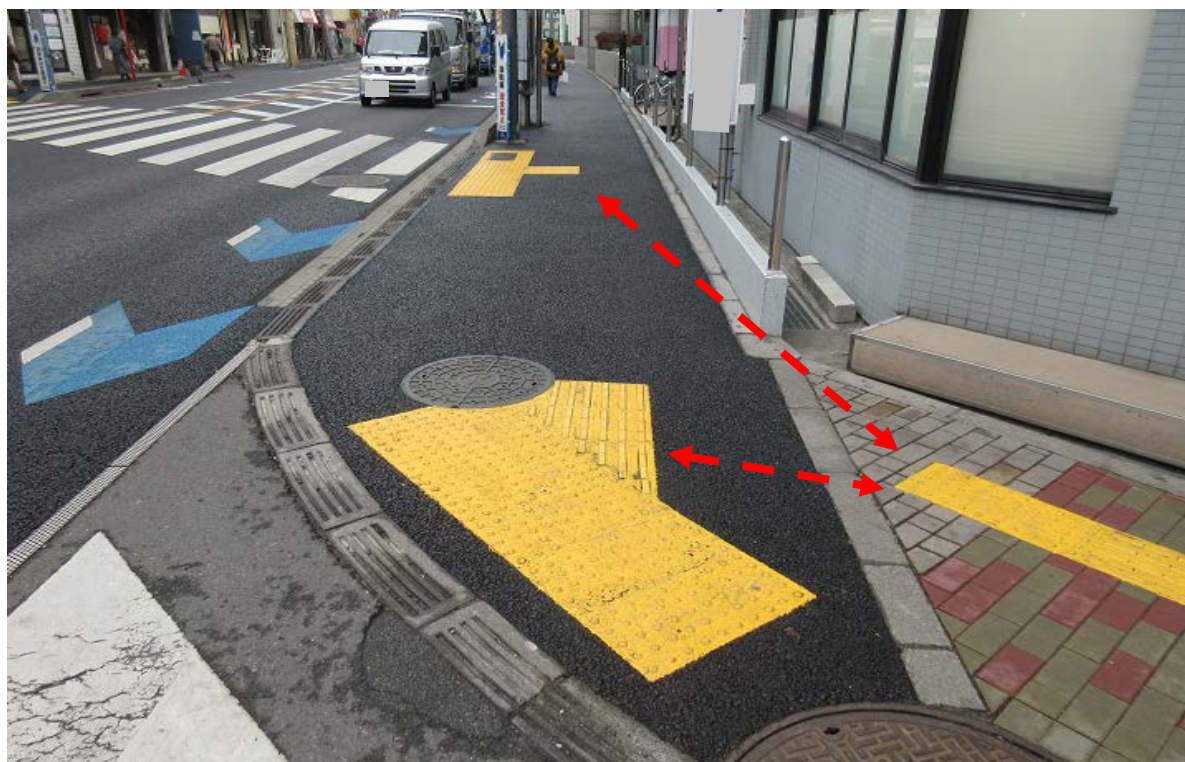
事例3

管理者が異なる歩道の点字ブロックが接続していない(2か所)

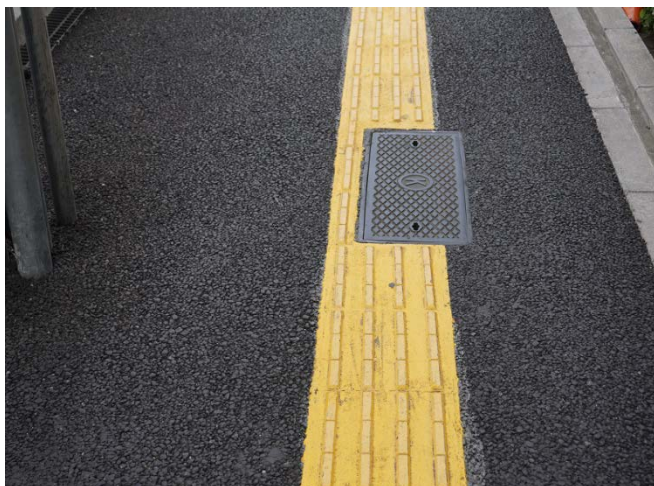
事例7

点字ブロックがマンホール等で途切れている(45か所)

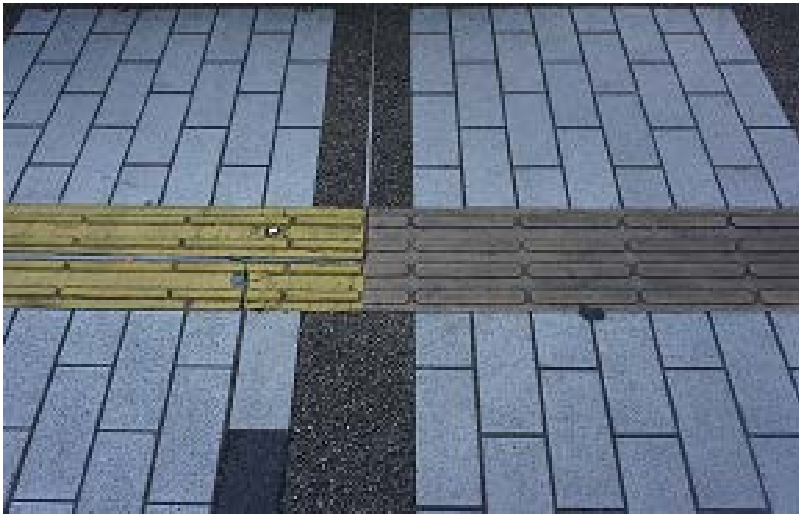
事例9

形状、材質、大きさ等が異なる点字ブロックが接続している(3か所)

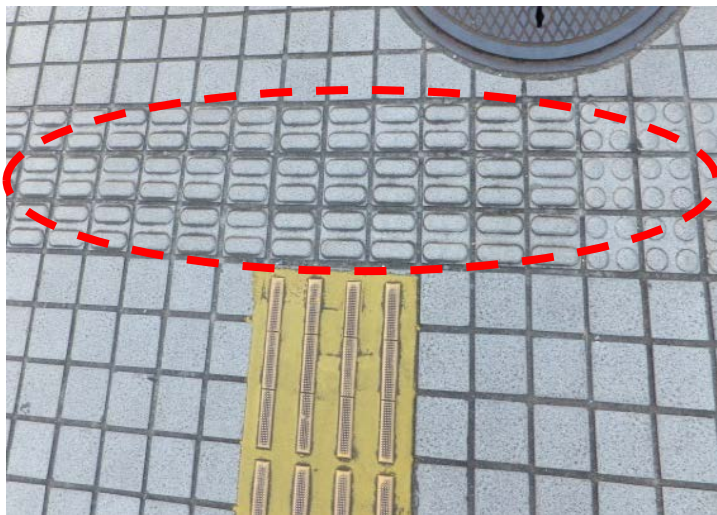
事例14

JIS規格以外の点字ブロックが敷設されている(7か所)

(注) 道路の移動等円滑化整備ガイドラインによると、JIS規格の誘導ブロックの線状突起の長さは270mm以上、警告ブロックの点状突起の数は25以上と記載されている。

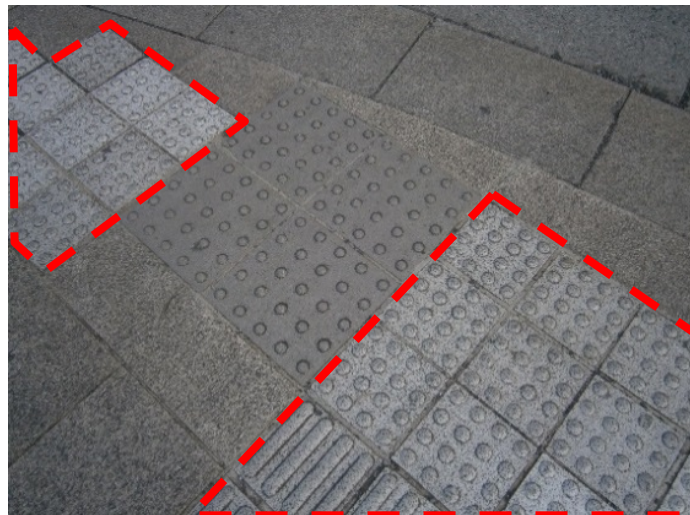
事例15

点状突起の数が16の点字ブロックは、JIS規格外

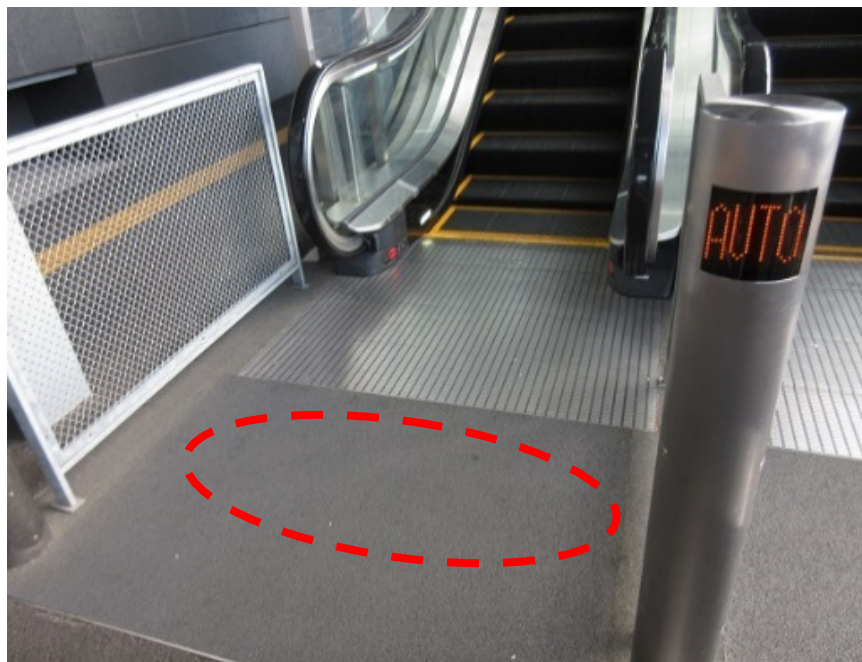
事例1

エスカレーターの昇降口など、必要な箇所に警告ブロックが敷設されていない(2か所)

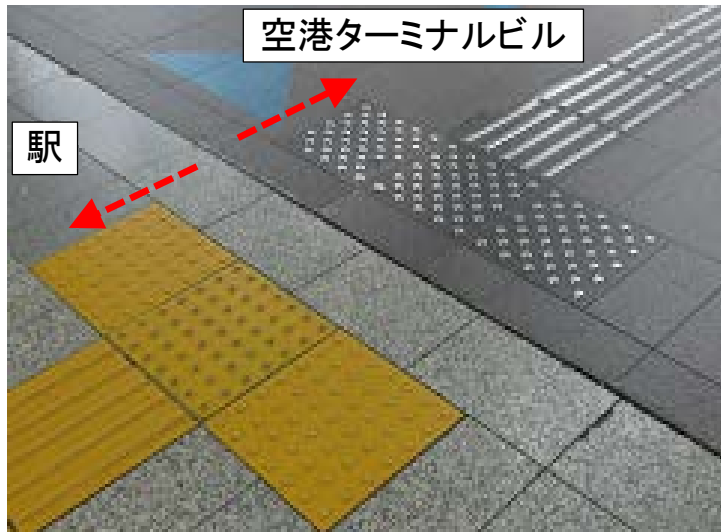
事例5

形状、材質、大きさ等の異なる点字ブロックが接続している(11か所)

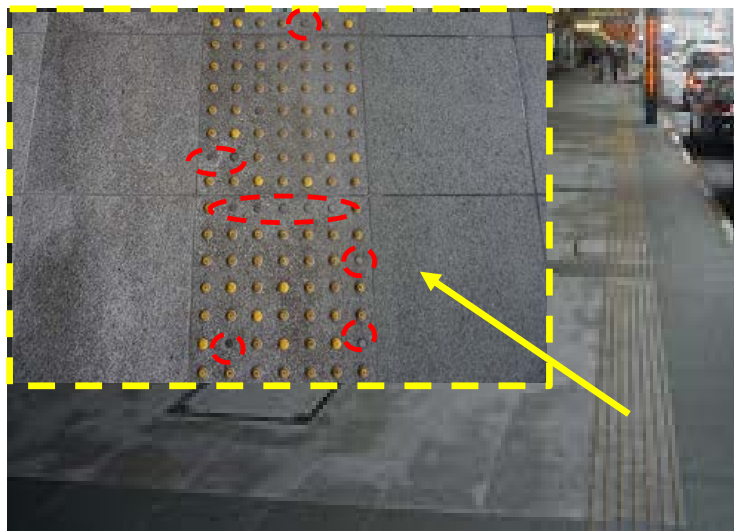
事例7

点字ブロックが破損、磨耗等している(6か所)

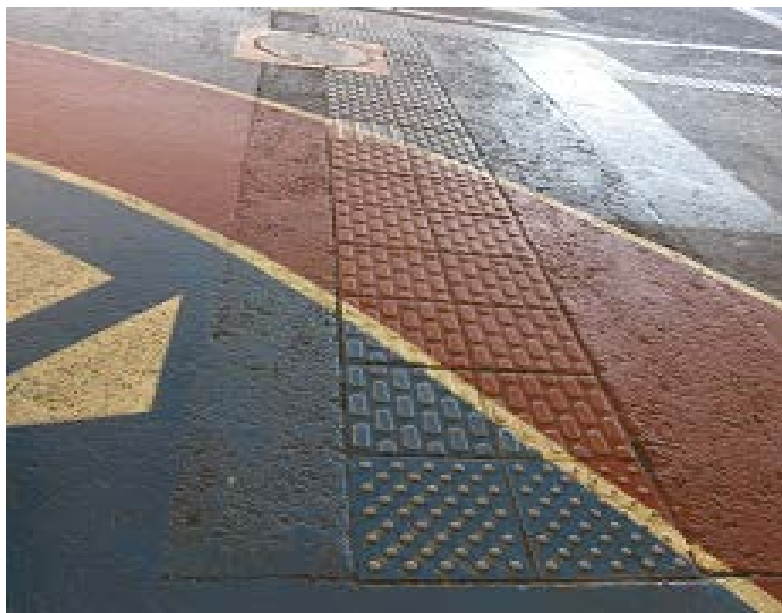
事例9

点字ブロックの色が周囲の路面と同系色となっている(1か所)

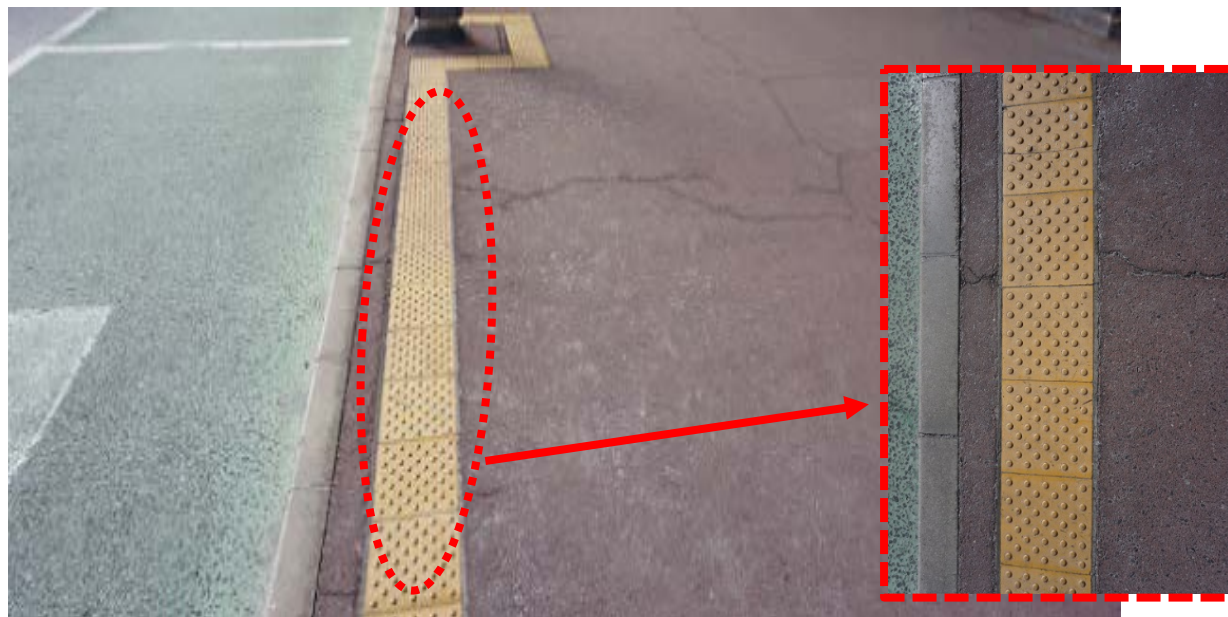
事例10

JIS規格以外の点字ブロックが敷設されている(1か所)

(注) 公共交通機関の旅客施設に関する移動等円滑化整備ガイドラインによると、JIS規格の警告ブロックは点状突起の間隔が50mm以上必要と記載されている。
