道路の冠水対策に関する調査

－アンダーパス部を中心として－

結果報告書

近畿管区行政評価局

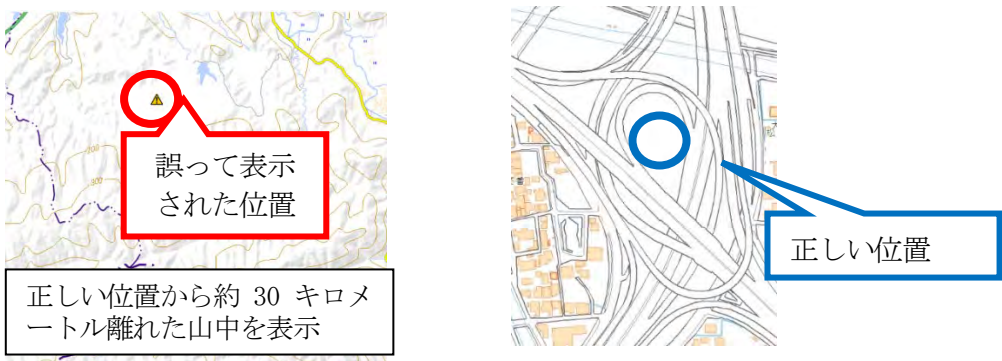
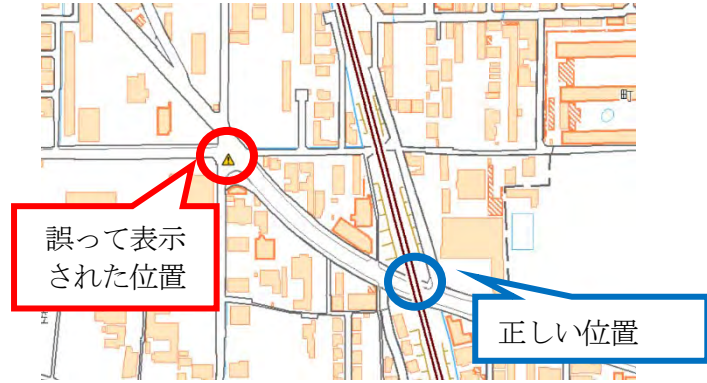
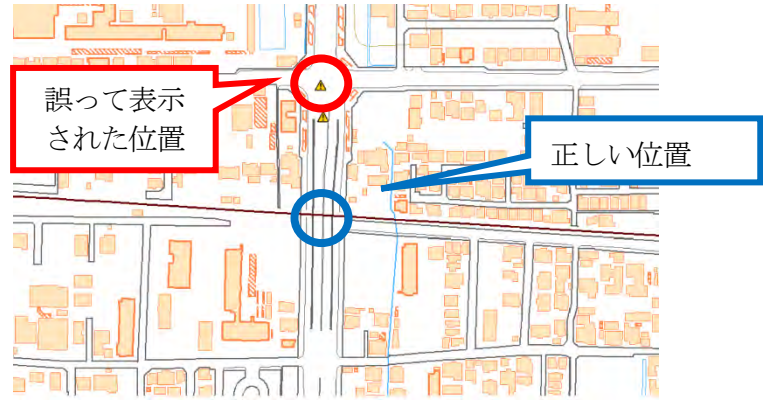
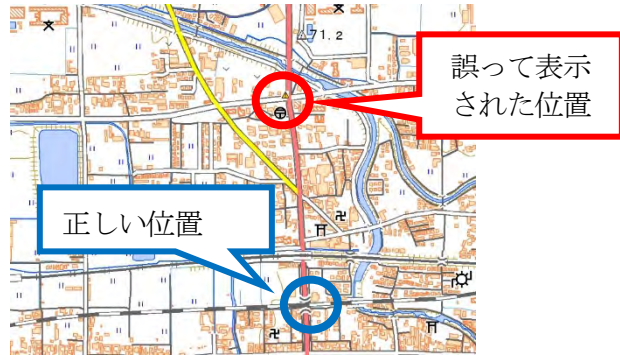
図表 2-2-i 「マップから探す」機能の地図において、冠水想定箇所の位置を示すマークが実際の位置とは異なるもの

「マップから探す」の機能を使用し、地図上の冠水想定箇所の位置を示すマークが付された箇所に固定して地図を拡大して行くと、実際の位置と異なるものが4か所みられた。

これら4か所は、いずれも「一覧から探す」の「冠水想定箇所」の一覧表に掲載の「冠水想定箇所説明表」に接続されており、同表の「位置図」に掲載の箇所は正確であるものの、「マップから探す」機能により目的地までの経路上の冠水想定箇所の有無を確認した場合、当該冠水想定箇所を見落とす可能性が高い。

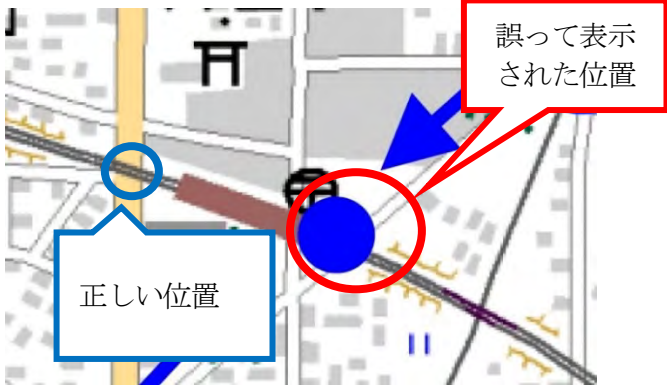
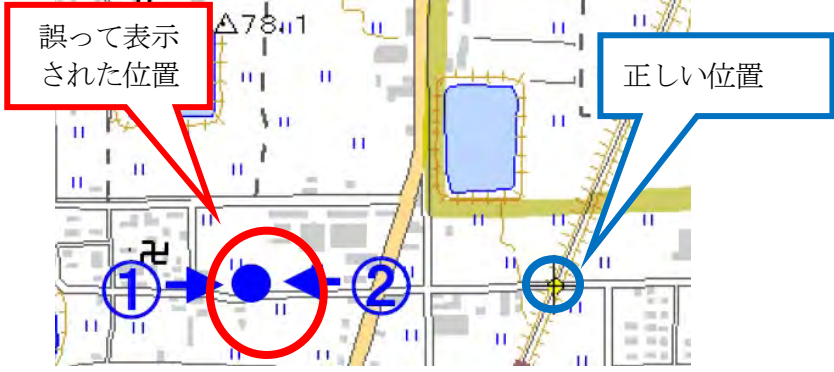
図表 2-2-ii 冠水想定箇所説明表の位置図において、冠水想定箇所の位置を示すマークが実際の位置とは異なるもの

「一覧から探す」の「冠水想定箇所」の一覧表に掲載されている「冠水想定箇所説明表」の位置図を基に、現地に出向いて状況を確認したところ、起点側及び終点側の写真と一致するアンダーパス部でなく、平坦な車道であった箇所が2か所みられた。

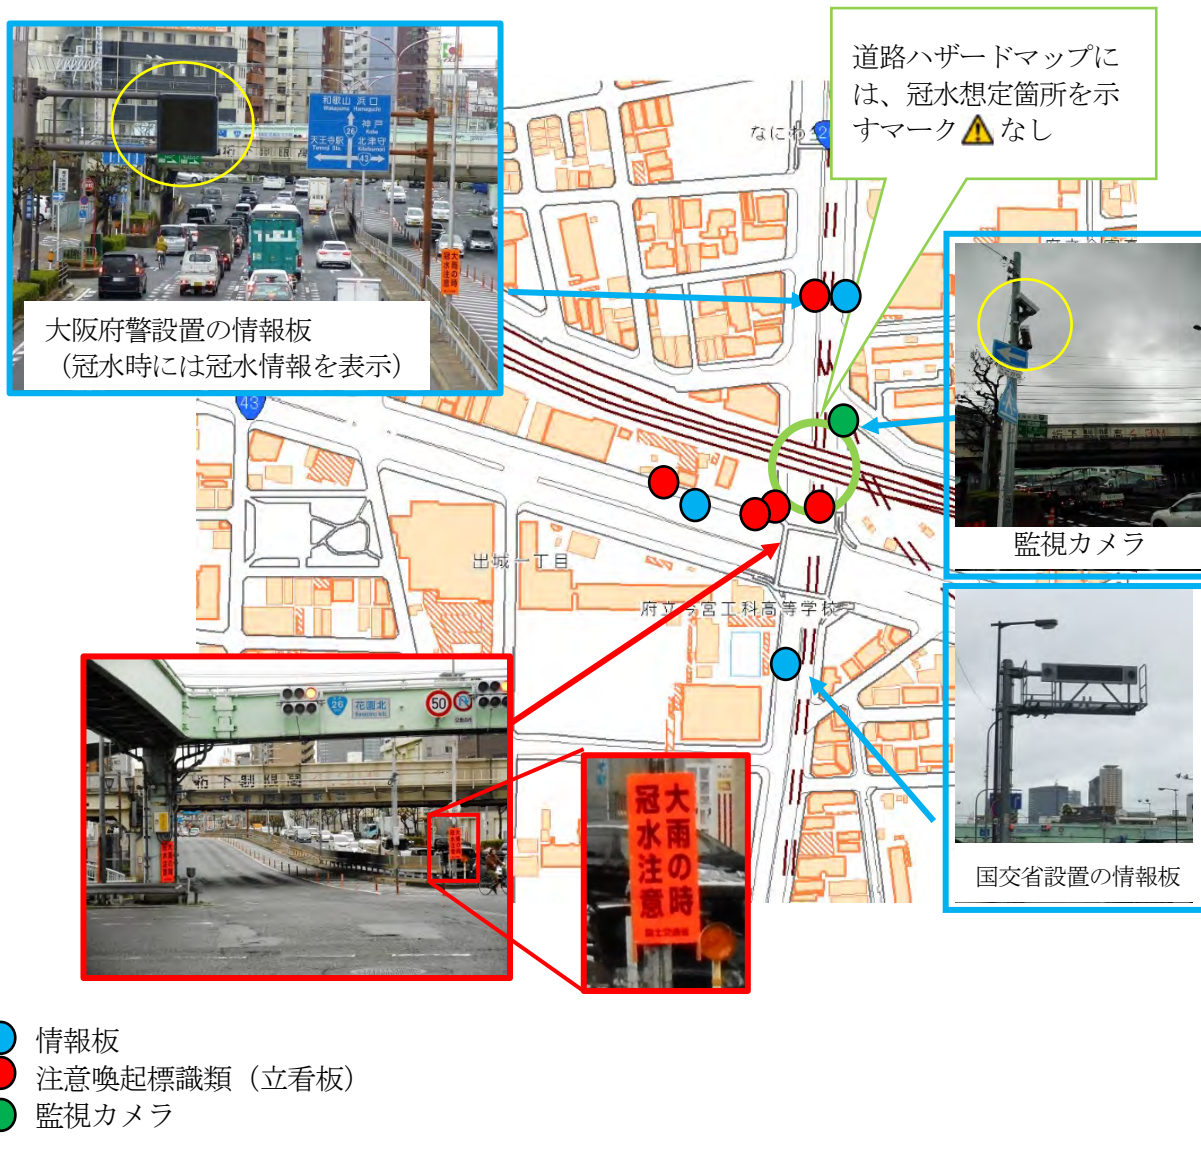
図表 2-3 道路ハザードマップ公開後に判明したため道路ハザードマップに掲載されていない冠水想定箇所「国道 26 号 JR ガード下」(大阪市西成区)

近畿地方整備局は、同局が管理する国道 26 号のアンダーパス部「JR ガード下」(大阪市西成区)について、近年の降雨状況から局地的大雨等で冠水のおそれがある箇所と判断し、平成 28 年度以降、当該箇所を冠水想定箇所として取り扱っているとしている。

近畿地方整備局は、道路ハザードマップにも掲載すべく調整中(平成 30 年 5 月末までに掲載予定)としているが、当該箇所を冠水想定箇所として取り扱うようになってから 2 年以上経過しても、道路ハザードマップに掲載されていない状態が継続している。

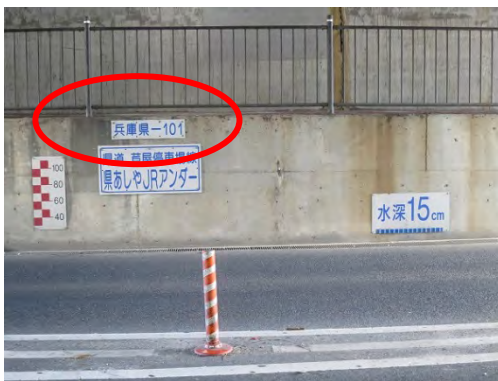
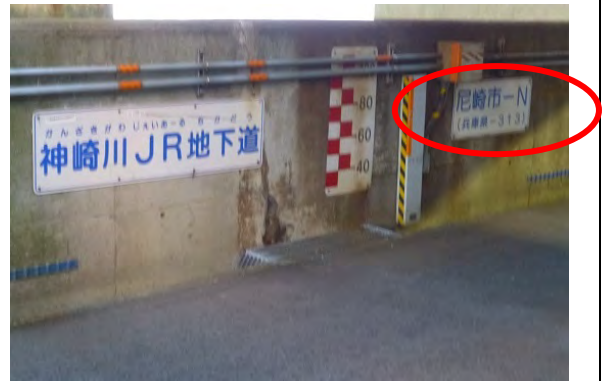
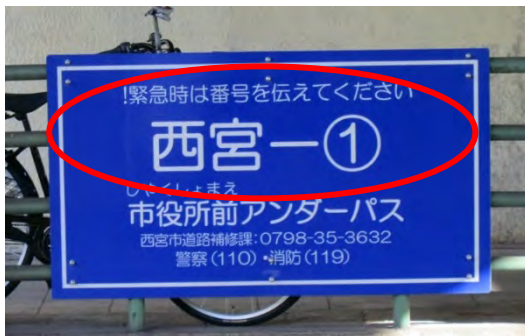
【アンダーパス部に冠水想定箇所の管理番号が表示されている例】

一方、道路管理者の中には、緊急時に場所を特定して連絡できるようにするため、アンダーパス部において、アンダーパス部の名称とともに道路管理者が独自に設定した管理番号も表示しているところがあるが（写真参照）、道路ハザードマップのマップ画面や一覧表、冠水想定箇所説明表には、「アンダーパス部に表示されている管理番号」は表示されていない。

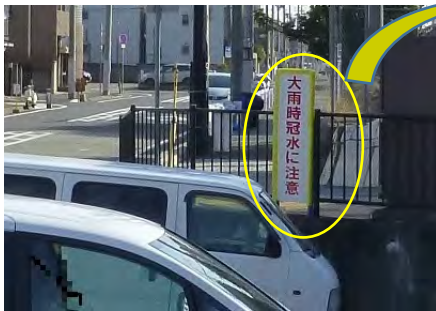
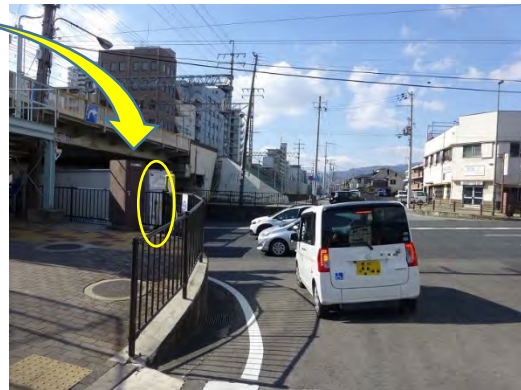
○ 市管理の道路から直轄国道のアンダーパス部に進入する車両に向けた注意喚起標識類や情報板なし【西宮六湛寺 JR アンダーパス】(現地調査年月日：平成 29 年 12 月 5 日)

交差点は直進・右折が禁止されており、アンダーパス部に進入するしかないが、アンダーパス部に進入する車両に向けた注意喚起標識類や情報板なし。

なお、当局現地調査（H29.12.5）後、国道を通行する自動車運転者に注意喚起標識類等が設置されたが（H29.12.28）、当該市道から見て裏向きに設置されており、視認困難

市道上への注意喚起標識類の設置については、今後、市道管理者と調整を行う。

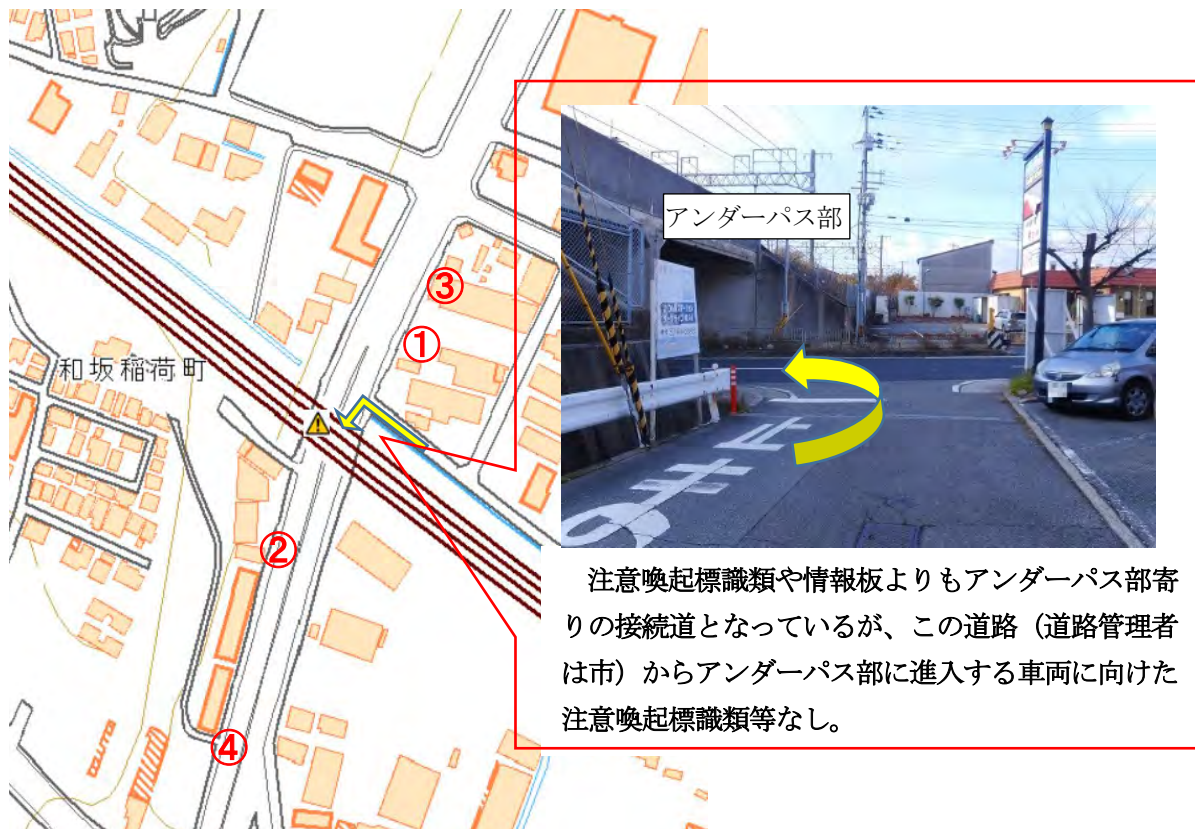
- 市管理の道路から直轄国道のアンダーパス部に進入する車両に向けた注意喚起標識類や情報板なし【硯 JR アンダーパス】（現地調査年月日：平成 29 年 12 月 8 日）

現地を確認したが、市道上に停止線と「止まれ」の路面標示があることから、注意喚起標識類等がなくとも冠水時のアンダーパス部への車両進入は防げると考えている。

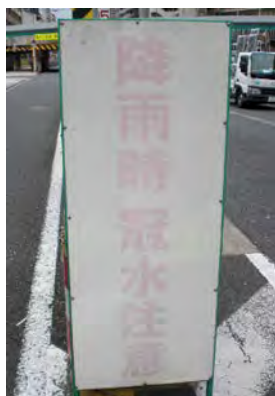
- 直轄国道のアンダーパス部の手前に注意喚起標識類 (立て看板) が設置されているが、表示が色あせており視認困難【京阪ガード下アンダーパス (国道 163 号)】(現地調査年月日:平成 30 年 1 月 30 日)

「降雨時 冠水注意」と記載されている。

しかし、雨水等により文字が流れ落ちかけて、かすれており、文字がはっきり見えない。

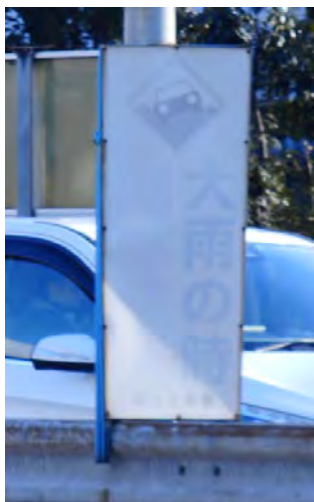
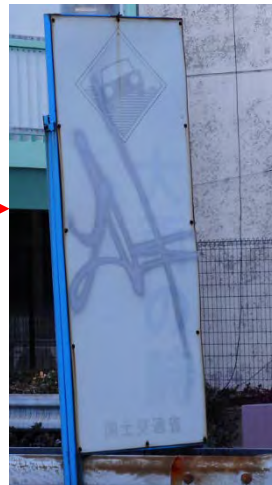
- 直轄国道のアンダーパス部の手前に情報板に加えて注意喚起標識類（立て看板）が設置されているが、表示が色あせており視認困難【西成アンダーパス】（現地調査年月日：平成 30 年 1 月 11 日）

向かって右から、2行にわたり、「大雨の時」「〇〇〇〇」
最下段に「国土交通省」と記載されている。
しかし、文字が流れ落ちかけて、かすれており、文字がはっきり見えず、とりわけ右から2行目は判読不能。

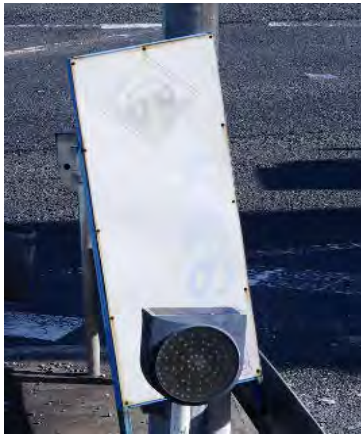
- なお、道路ハザードマップには未掲載であるが、国道43号から直轄国道のアンダーパス部に向かう車両向けに注意喚起標識類（立て看板）が設置されているが、表示が色あせており視認困難なものがみられた（現地調査年月日：平成30年1月11日）

向かって右から、2行にわたり、「大雨の時」「〇〇〇〇」
最下段に「国土交通省」と記載されている。

しかし、文字が流れ落ちかけて、かすれており、文字がはっきり見えず、とりわけ右から2行目は判読不能。

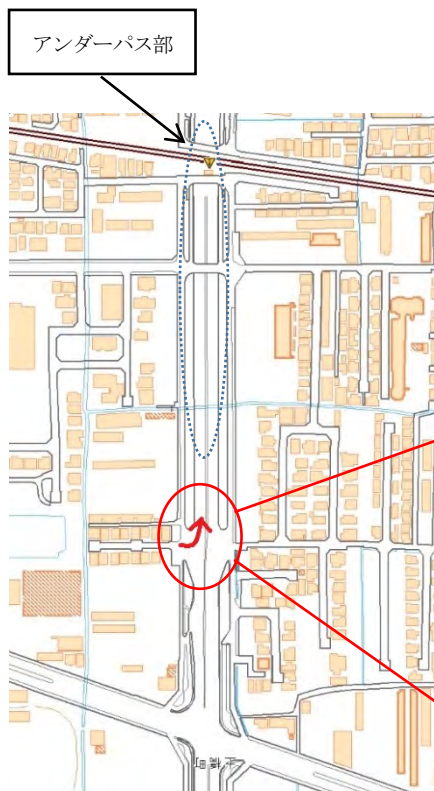
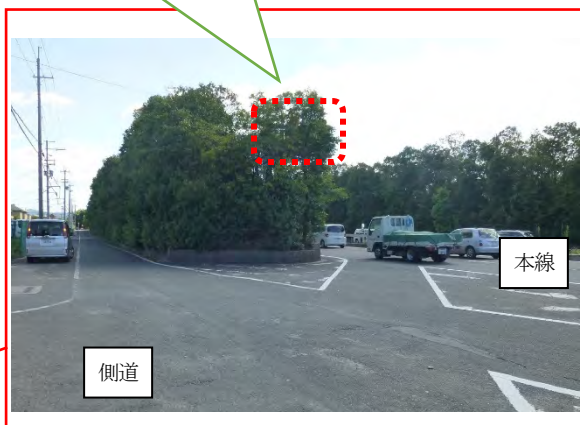
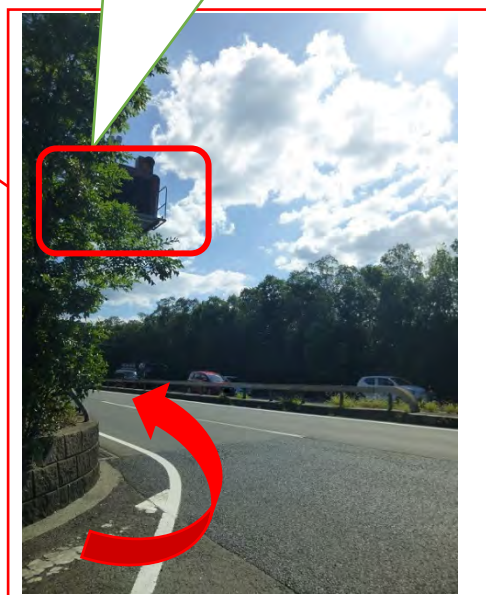
○ 直轄国道の本線上に情報板が設置されているが、側道から南向きに本線に進入する際、情報板は左側の緑地帯の樹木に遮られ視認困難【曾我アンダーパス】(現地調査年月日：平成 29 年 12 月 25 日)

① 側道走行中は、情報板を視認できず。

② ここまで進入すると情報板の一部が確認できる。

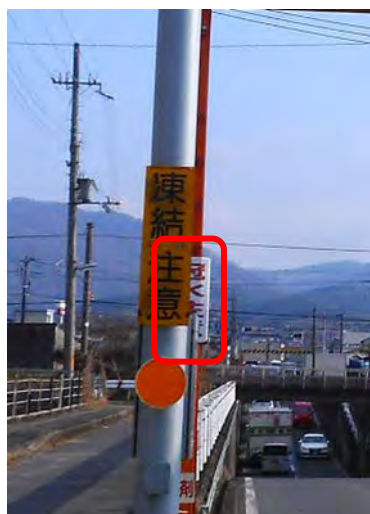
- 電柱の後部にあるため隠れてしまい、自動車運転者から見えにくいもの（奈良県内）

向かって、電柱の後方に、「冠水注意」と記載された看板あり（赤の線で囲んだ箇所）。
しかし、一部が電柱の陰に隠れており、はっきり見えない。

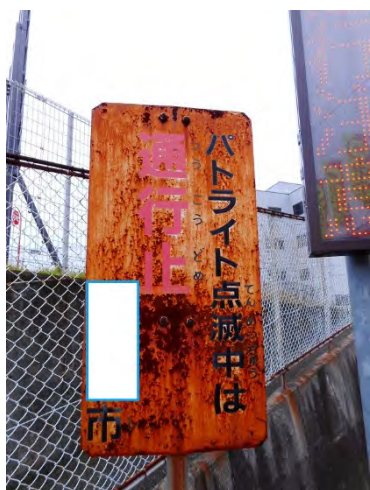
- 腐食により、記載内容が分かりにくいもの（大阪府内）

向かって右から、3行にわたり、「パトライト点滅中は」「通行止」「〇〇市」（看板の設置者）と記載されている。
しかし、雨水等により看板が錆びており、文字が読みづらく、記載内容も分かりにくい。

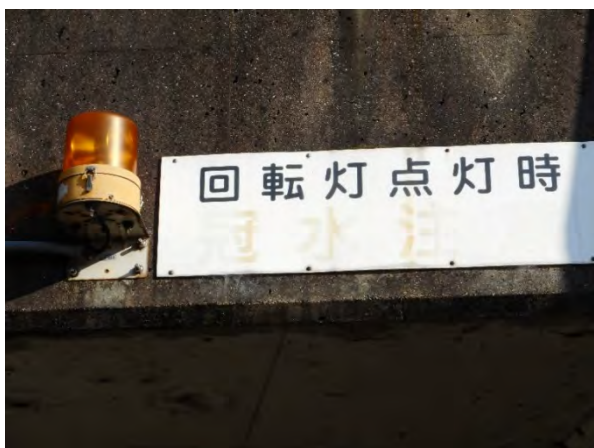
- 雨水等により「冠水注意」の文字が流れ落ちかけて判読しにくいもの（兵庫県内）

上段に「回転灯点灯時」、下段に「冠水注意」と記載されている。
しかし、雨水等により「冠水注意」の文字が流れ落ちかけて、かすれており、はっきり見えない。
