レクリエーションの森の利用・
管理等に関する行政評価・監視
結果報告書

— 現地事例集 —

平成 30 年 12 月

総務省関東管区行政評価局

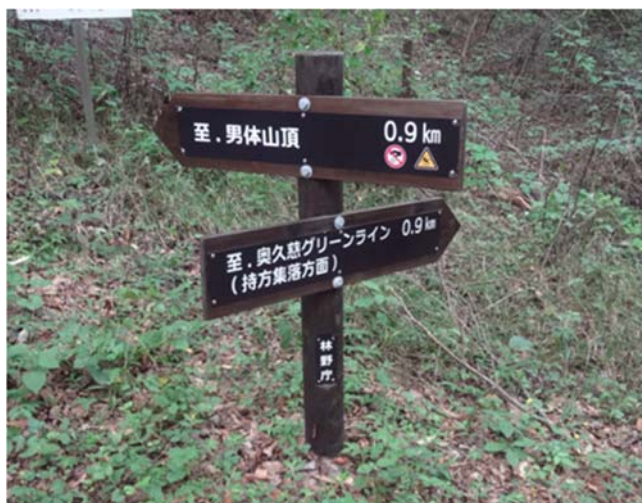
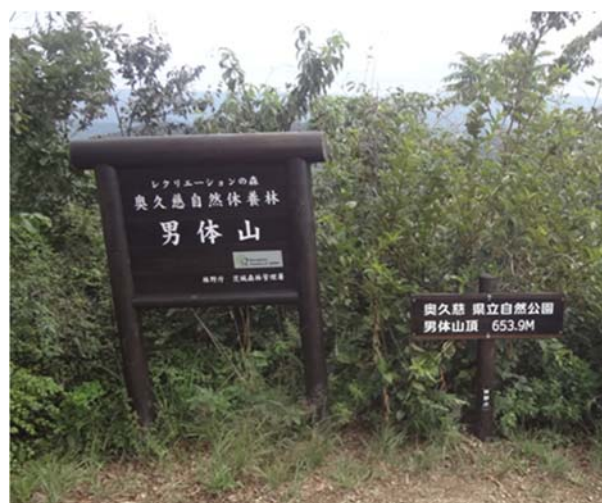
しかし、茨城森林管理署が、同事業により、平成29年度、奥久慈男体山(奥久慈自然休養林内)に整備した12基の標識(事業費約225万円。誘導標識9基、案内標識3基)について、当局が現地調査を行ったところ、全て日本語表記のみとなっており、上記通達の内容に沿っていない。

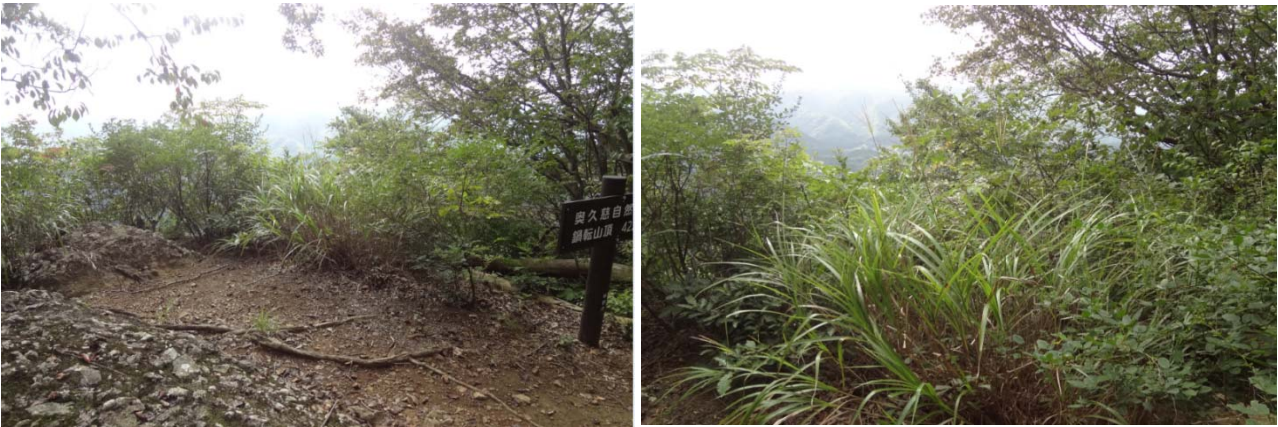
第1展望台から北西方面

同展望台について、本来であれば奥久慈の山々が見渡せるビューポイントとなる位置にあるが、周囲の草や樹木の枝が繁茂して視界がさえぎられ、景色が見えない状況となっていた。現状のままでは、上記事業の効果の発現が困難である。

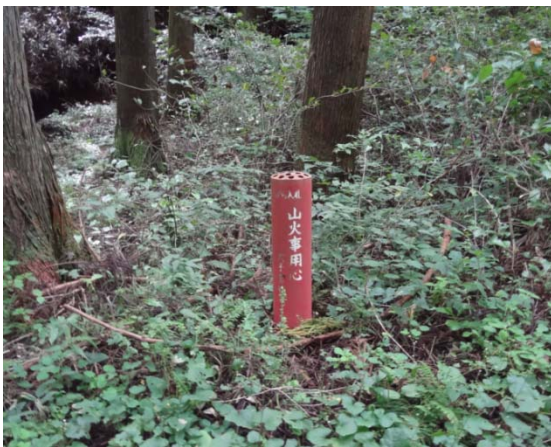
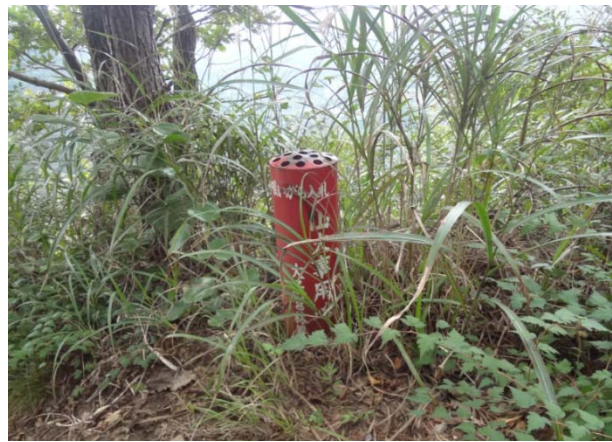
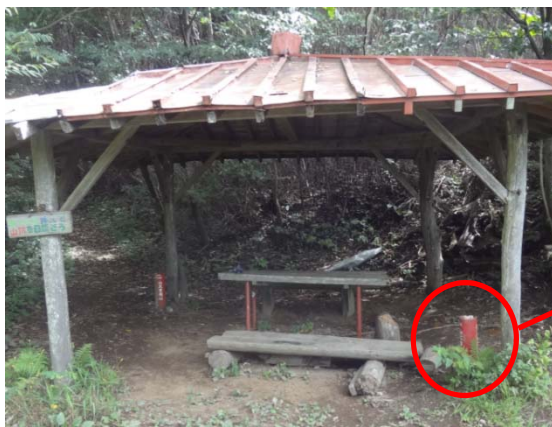
山頂付近のあずまや

しかし、これらの中には、①周囲に雑草が繁茂し、下には枯れ草もあり、たばこの火が燃え広がるおそれのある例、②経年劣化のため、金属製の吸い殻受け口が破損し、大きく口が開いた状態となっており、紙ゴミが詰め込まれ、消しかけのたばこ等を入れると、出火のおそれがある例もみられた。

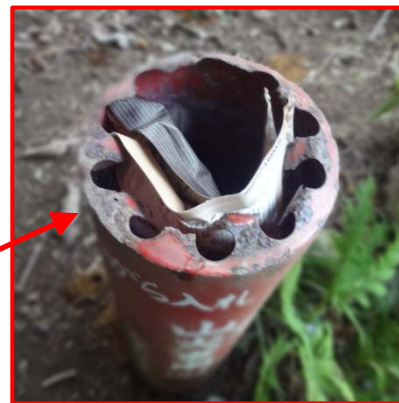
上部の吸い殻受けが破損してなくなり、紙ゴミが詰め込まれている。不注意で、消しかけのたばこなど入れると、出火のおそれ

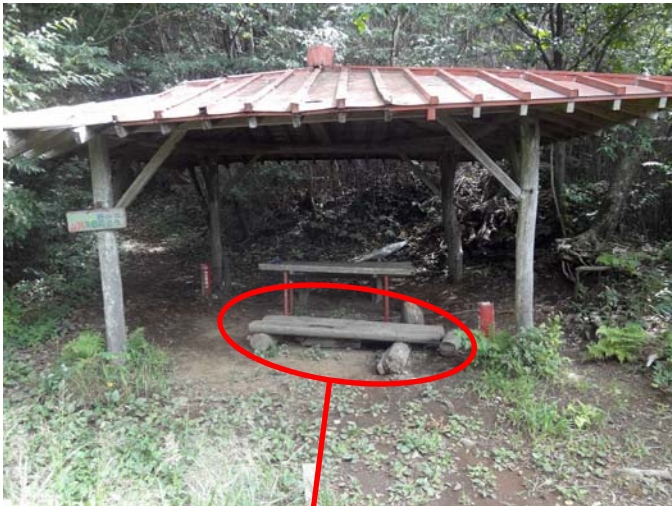
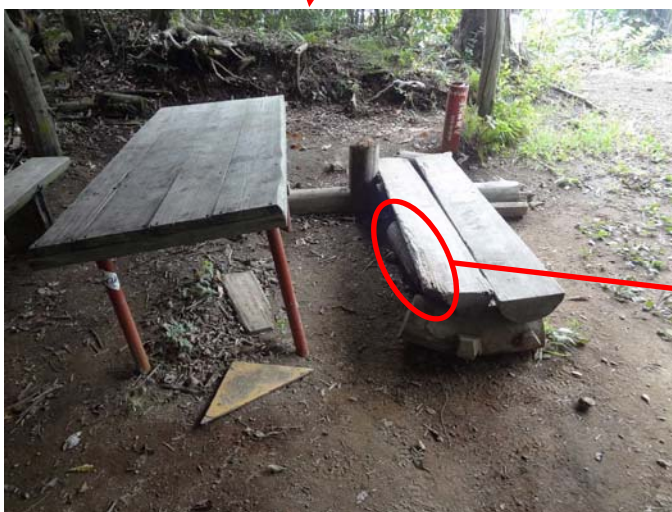
男体山の山頂付近に、あずまや（管理者：大子町）が設けられ、木製のテーブルとベンチ 2 脚が設置されている。このうちベンチ 1 脚は、土台部分（丸太状）が横倒しで、その上に着席部分（ベンチ本体）が載せられた、非常に不安定な状態となっており、しかも、ベンチに着席するとテーブルの位置が高すぎて使用しづらい。ベンチが壊れたまま修理されず、本来の位置や高さとは異なることによるものとみられる。

ベンチを支える土台部分が「横倒し」の状態。安定せず、座りにくい。

ベンチが壊れたまま修理されていない。位置や高さが本来のものとは異なる（ずれている）ので、着席しても、テーブルまでが遠く、高すぎて、使いづらい。

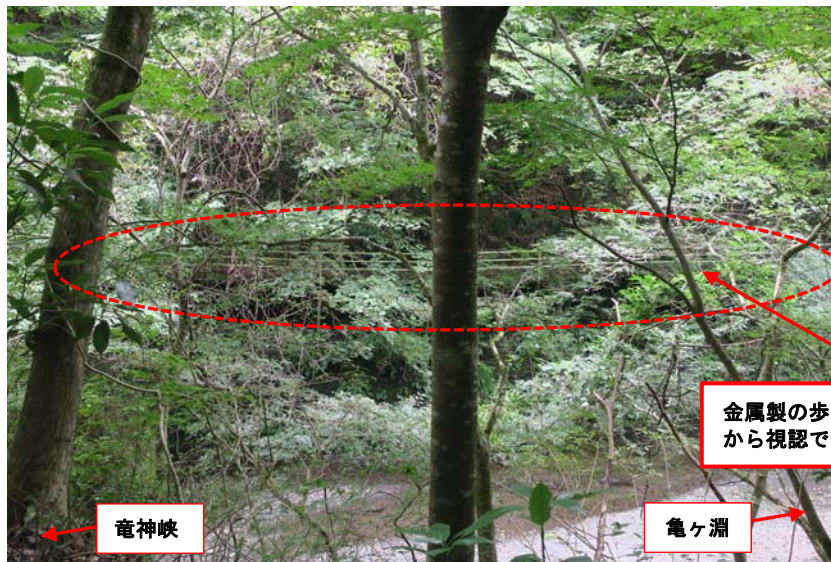
レクリエーションの森ごとに森林管理局が作成する管理経営方針書には、林内に設置されている施設を記載することとされている。しかし、竜神川右岸に、亀ヶ淵付近から下流方面に向かって整備されている金属製の歩道（管理者：常陸太田市）について、同方針書の別表「施設の現状」に記載がない。

「竜神ふるさと村」方面から竜神川左岸の歩道を亀ヶ淵方面に向かって進むと、対岸に金属製の歩道を視認できる。
 なお、対岸に渡る橋は、「淵見橋」までの間に、設置されていない。

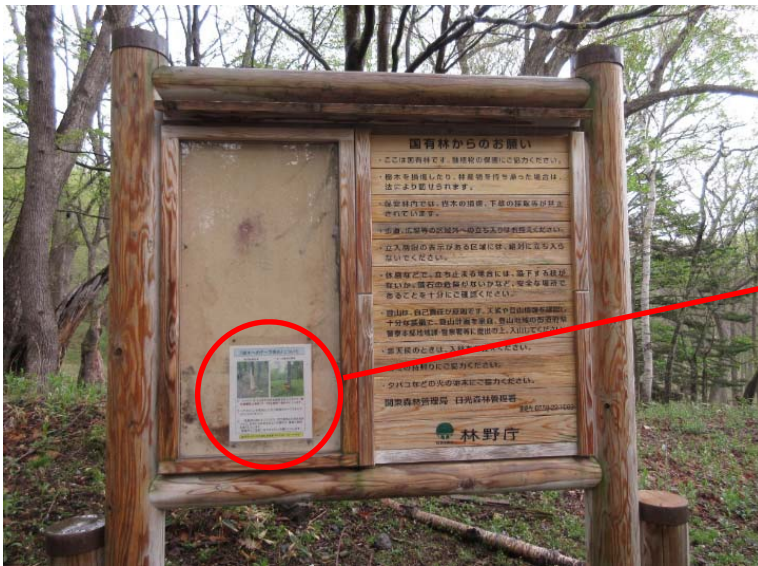
林野庁（日光森林管理署）の掲示板（5月17日現地調査）。
ここから200～300m離れた場所で、ツキノワグマの目撃情報が5月8日に2件

しかし、当局が 5 月 17 日に、現地で確認した掲示版には、「クマやシカの食害防止用テープ巻き」に関する情報のみ掲載されるにとどまり、ツキノワグマに対する注意喚起の情報が全くなかった。

「クマやシカの食害防止用テープ巻き」に関する情報のみ掲載

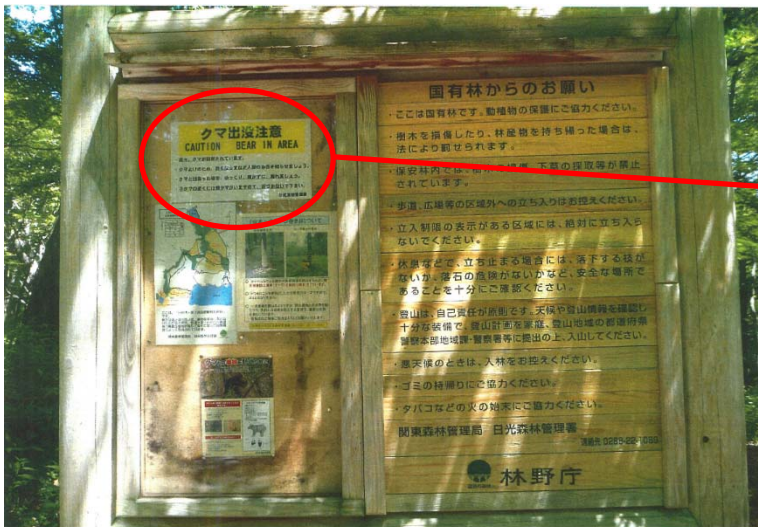
「クマ出没注意」の注意喚起情報が掲載（7月27日）

なお、本事例について、7 月 20 日、当局から日光森林管理署に、現地写真を添えて情報提供したところ、7 月 27 日には、現地の掲示版に「クマ出没注意」の注意喚起情報が掲載された。

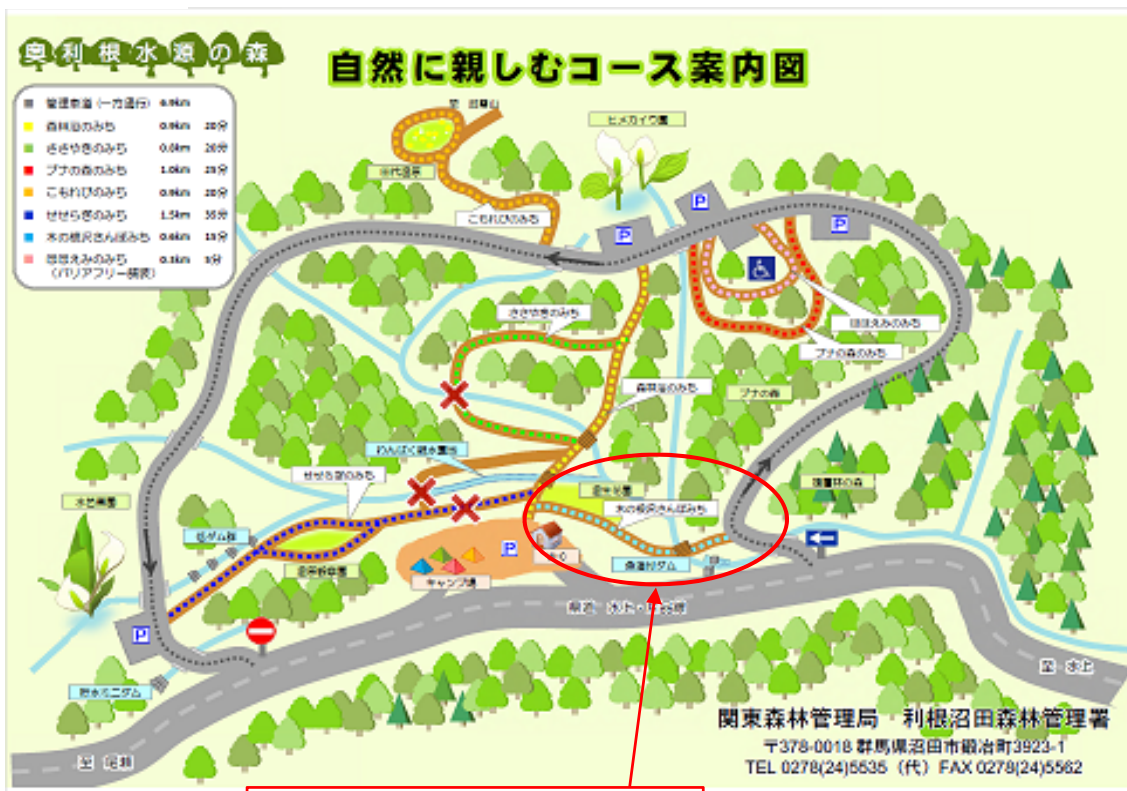
また、利根沼田森林管理署のウェブサイト「水源の森」の「奥利根水源の森」には、「自然に親しむコース案内図」（PDF）へ接続が可能となっており、上記と同様、「通行止め」の箇所に「×」印が付されているが、この案内図でも、「木の根沢さんぽみち」には「×」印がない（平成 30 年 10 月現在）。

「木の根沢さんぼみち」に、「通行止め」を表す×印がない。

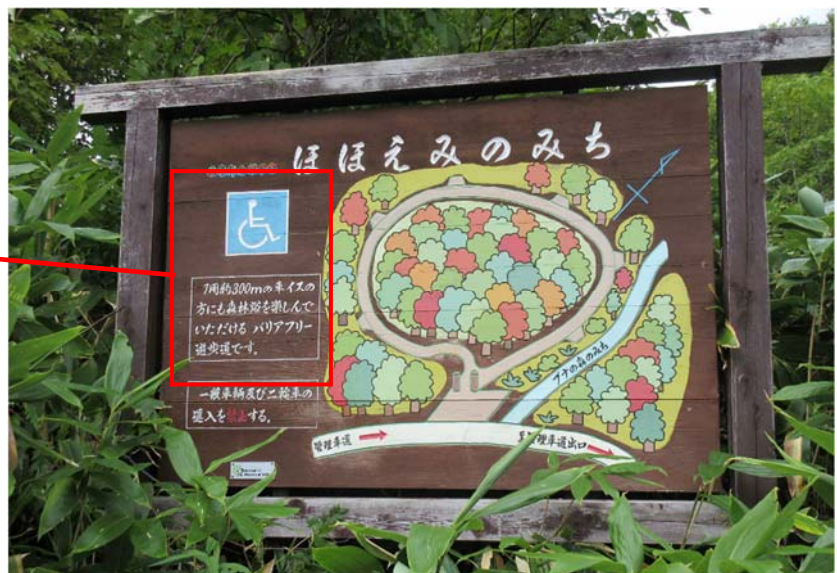
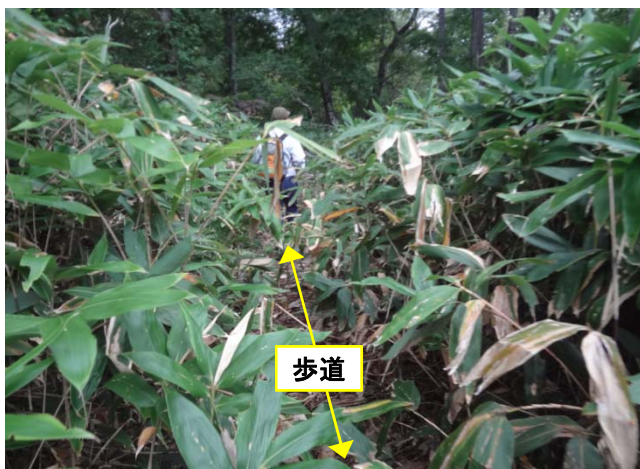
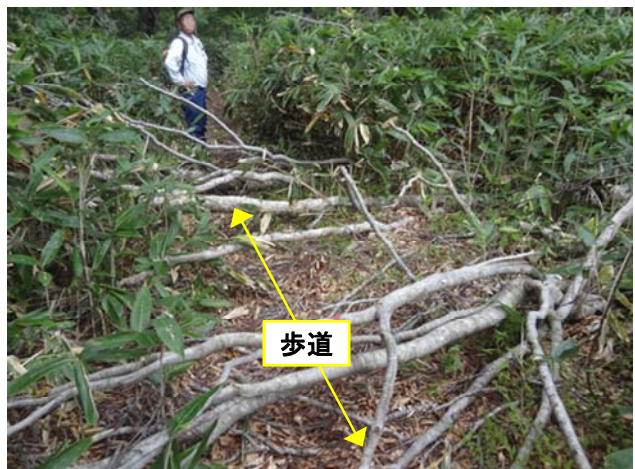
しかし、「ほほえみのみち」には、①笹が繁茂して通行可能な道幅が非常に狭くなっている箇所、②平成 29 年秋の台風による倒木（膝の高さほど）が複数横たわったままの箇所もみられ、車椅子での通行が困難な状況にあった。遊歩道の本来の機能を十分発揮できない。

なお、本事例については、実地調査後の 9 月 13 日～17 日に草刈りが行われ、改善済みである。

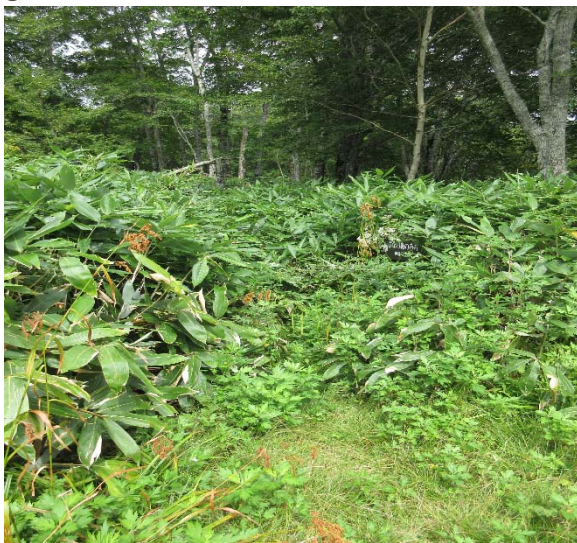
遊歩道入口

奥利根水源の森に設定の7系統の歩道のうち「ブナの森のみち」（「ほほえみのみち」の外側を周り）については、①歩道入口に、肩の高さほどまで笹が繁茂しており、どこが入口かすぐに見分けがつかない、②歩道のあちらこちらで笹が繁茂したままとなっており、通行が困難な状況となっていた。

なお、本事例については、実地調査後の9月13日～17日に草刈りが行われ、改善済みである。

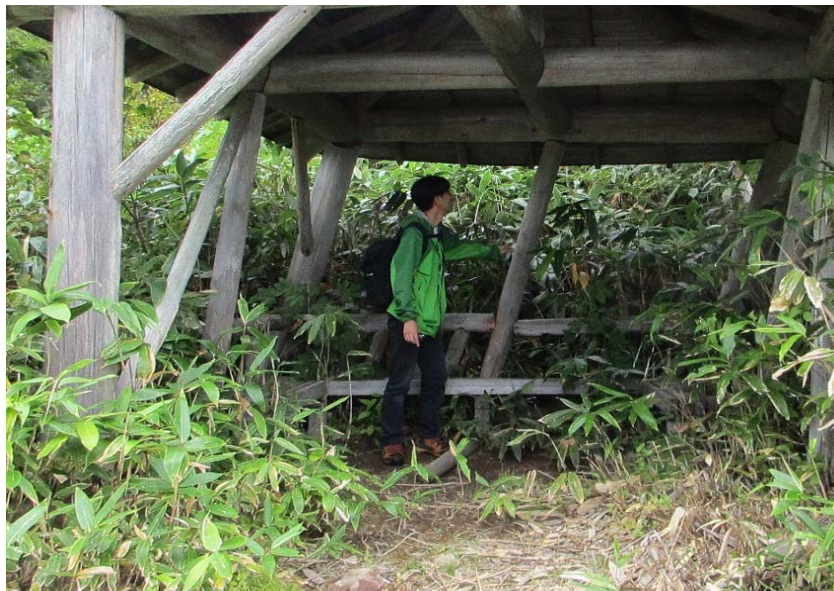
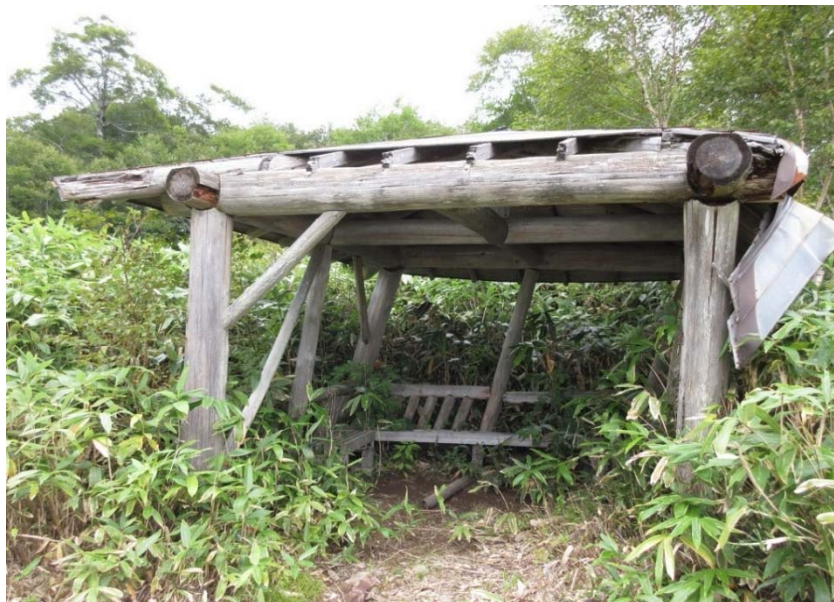
武尊自然観察遊歩道（1周約9.9km）の脇に設置されている「あずまや」（管理者：片品村）について、関東森林管理局のホームページでは、「休憩所」として紹介されている。しかし、当局が現地調査を行ったところ、木造の建屋全体が老朽化や風雨等による腐食などで、①支柱の一部に大きな亀裂、②向かって右側に傾いて倒壊のおそれ、③トタン屋根の一部が落下のおそれなど、利用には危険な状況であった。また、建屋内部を見ても、①一面に笹が繁茂、②座面の一部が破損しており、休憩には適さない。かなりの期間、点検や修理等が行われていない状況がうかがわれ、現状のままでは、「休憩所」としての機能を十分に発揮できない。

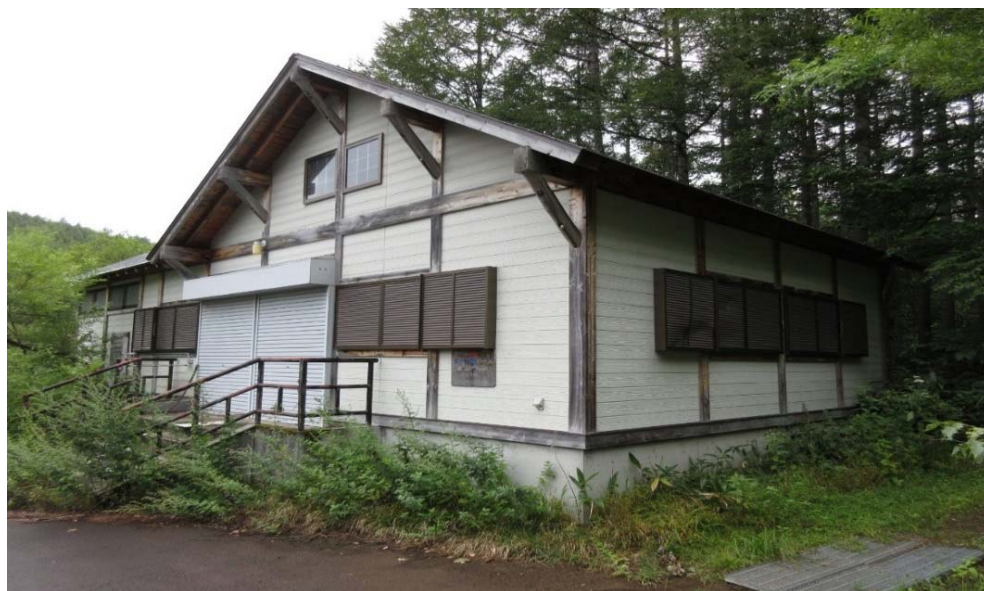
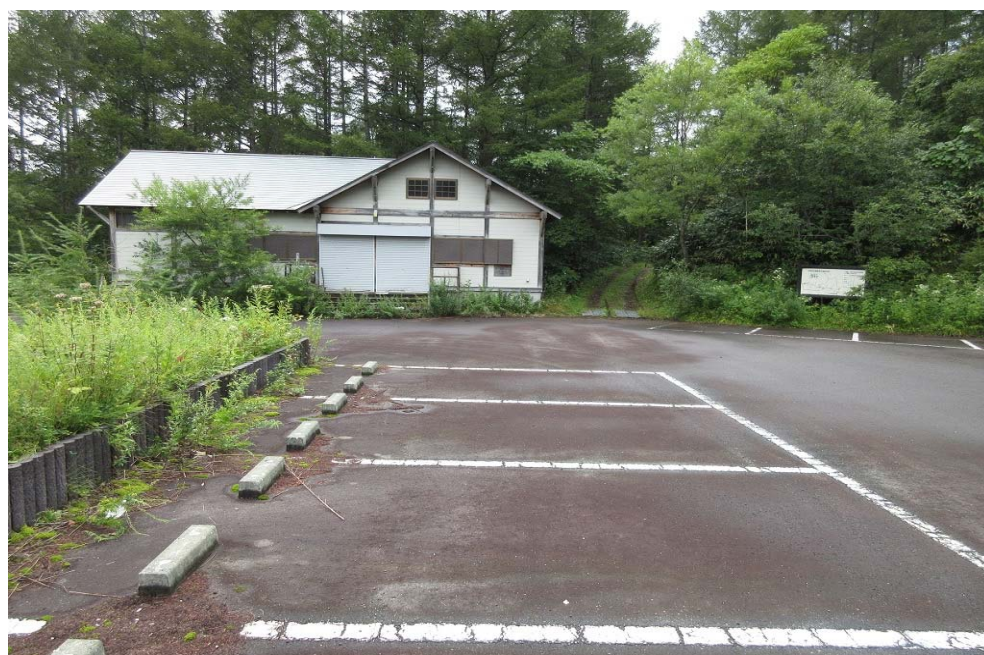
レクリエーションの森ごとに森林管理局が作成する管理経営方針書には、林内に設置されている施設を記載することとされている。しかし、武尊自然観察遊歩道及び東俣駐車場に隣接して設置されている「レストハウス」について、同方針書の別表「施設の現状」に記載がない。

同レストハウスは、平成8年に片品村が建設したものの、利用者数が減少したことなどから、現在は建物の入口が封鎖され、使用できない状態となっている。

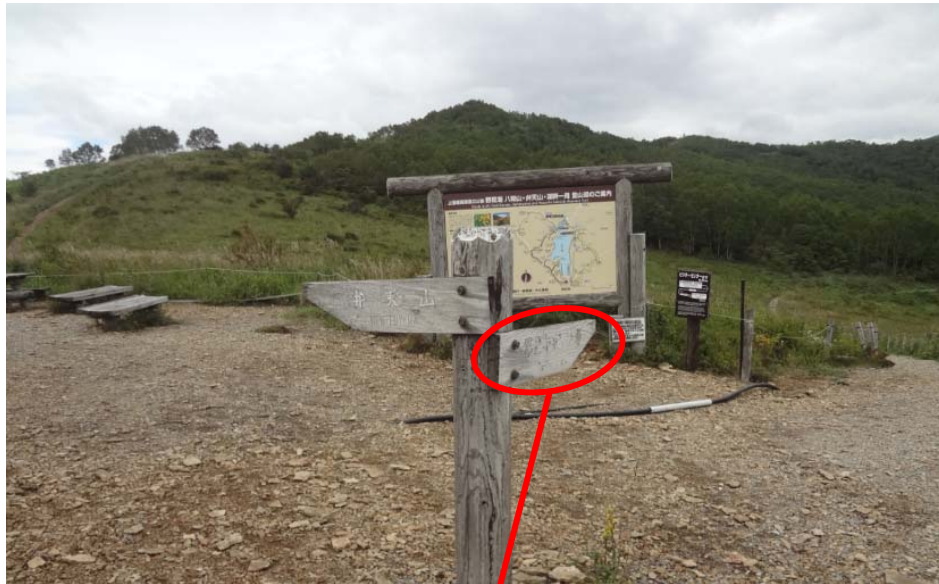
富士見峠に設置された誘導標識（設置者：不明）は、2本の「腕木」形式で、「弁天山」（上）と「第2キャンプ場」（下）を、日本語及びローマ字で案内している。しかし、「第2キャンプ場」を案内する腕木部分のローマ字表記について、消滅しかけており、判読できない。

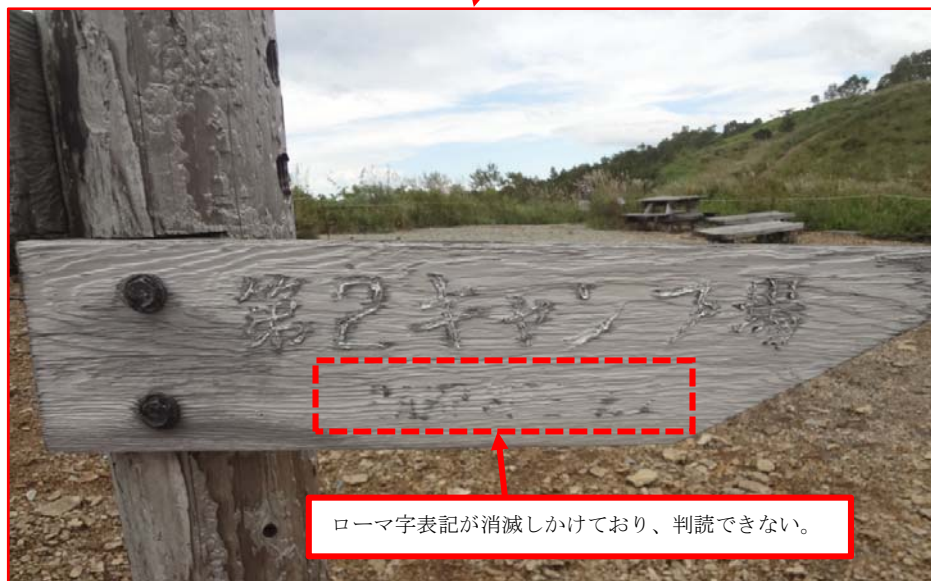
腕木部分の拡大

ローマ字表記が消滅しかけており、判読できない。

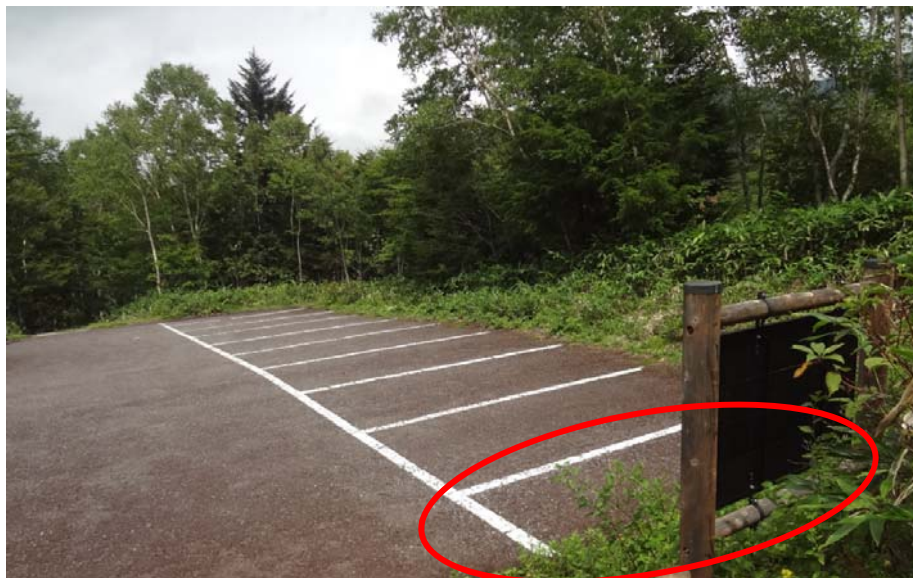
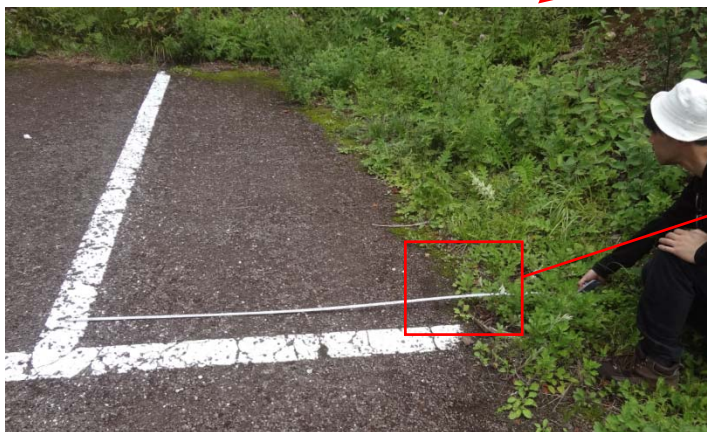
真正面から見ると

池の峠駐車場には、10台分の駐車スペースを示す白線が引かれている（1台分のスペース：縦5.6m×幅2.5m）。しかし、向かって右はじの1台分について、山から流出してきた土砂と雑草の繁茂により駐車幅が約1.6mと約1m狭くなっており、駐車が困難な状況にある（実質、9台の駐車）。

駐車スペースのうち1台分は、幅が160cmほどしかなく、駐車が困難。実質、9台の駐車

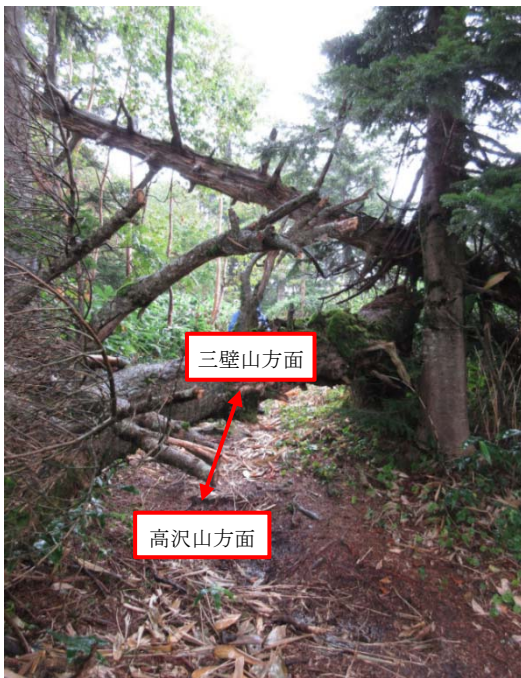
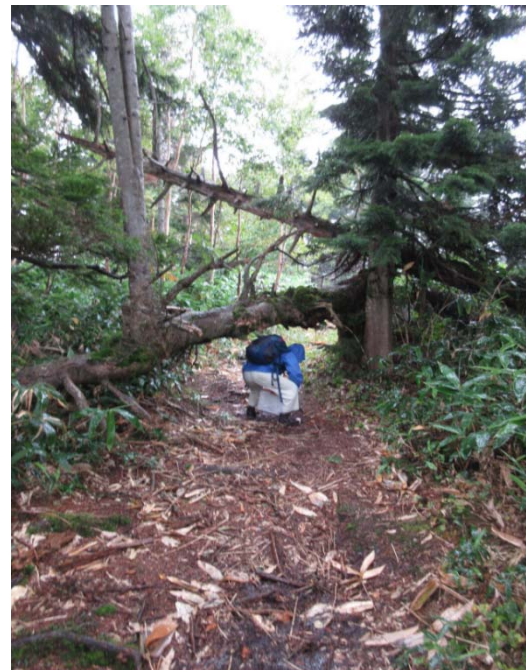
しかし、同歩道には複数の倒木が横たわっており、一部には下をくぐったり、またがないと通行できない倒木もあった。歩行に支障を来す上、倒れかけの樹木は突然落下するおそれもあり、危険な状態となっている。

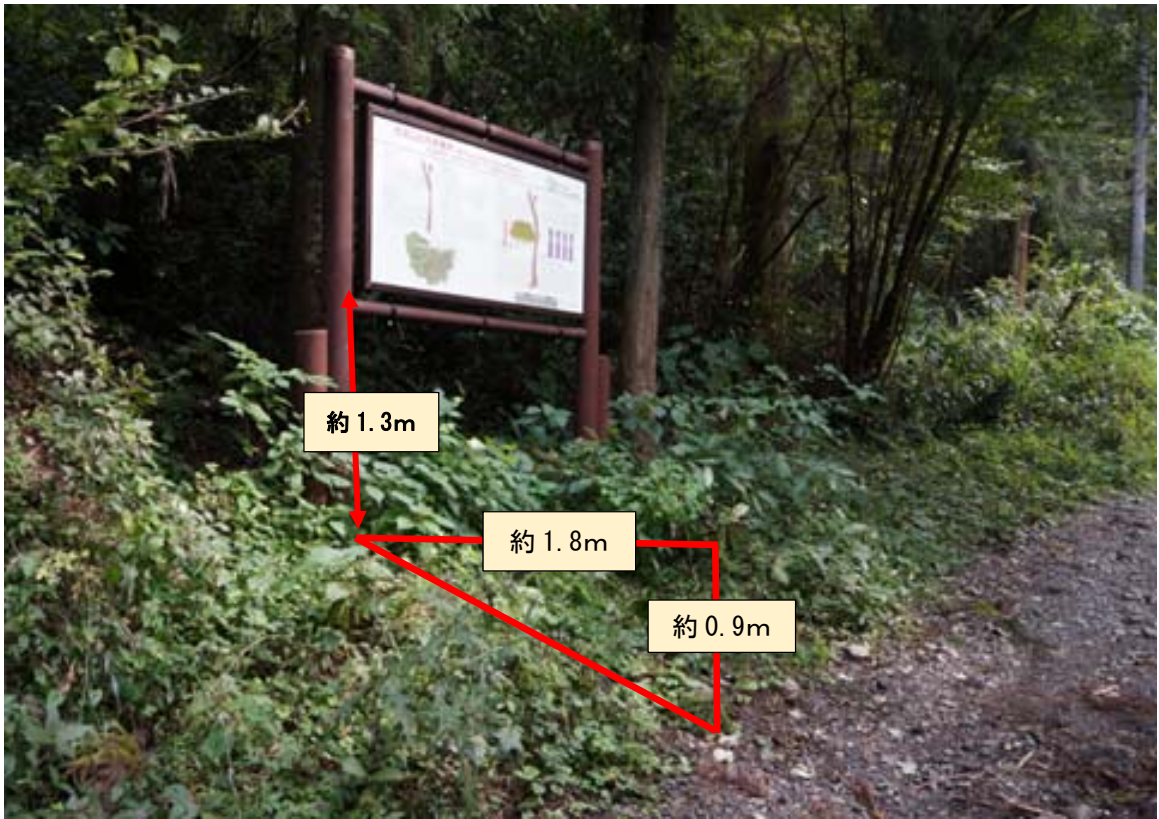
斜面上に設置された多言語看板（日影沢）

しかしながら、これらのうち1か所（日影沢）の多言語看板について、歩道から上がった斜面に設置されており（歩道から支柱下部までの高さ約0.9m）、看板の下段に付されたデジタルコードまでも、支柱下部からさらに約1.3mの高さとなっている。このため、利用者がスマートフォンでデジタルコードの情報を読み取ろうとすると、雑草が繁茂して足下が不安定な状態にある斜面をよじ登って手を伸ばさなければならない、利用しづらい。視覚障害のある方々であれば、更に利用が困難となる。

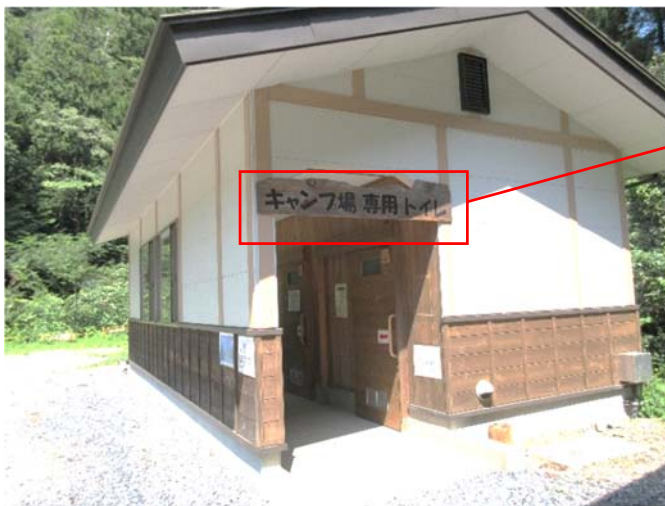
しかし、日影沢キャンプ場内のトイレ入口の上部には、「キャンプ場専用トイレ」と大きく記載した看板が掲示されている。「キャンプ場の利用者以外は使用できない」との誤解を招きかねず、使用を躊躇させる状況にある。

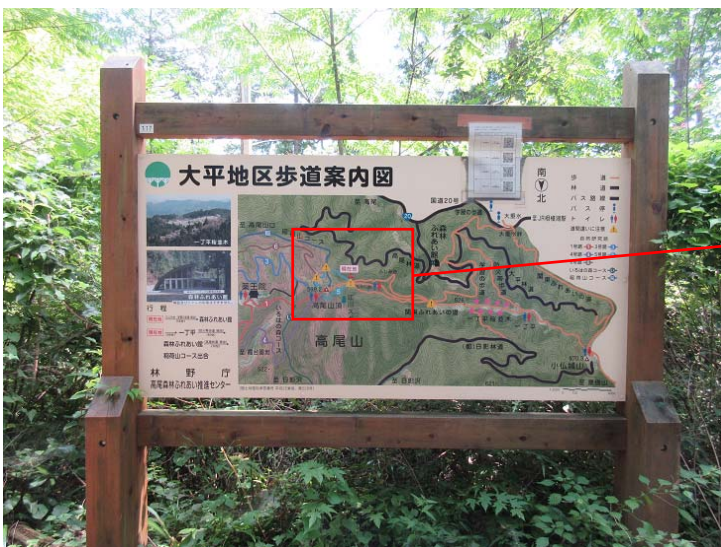
林野庁設置の案内板

トイレは、真ん中の歩道にあるのか、「下」の歩道（北）にあるのか明確でない。

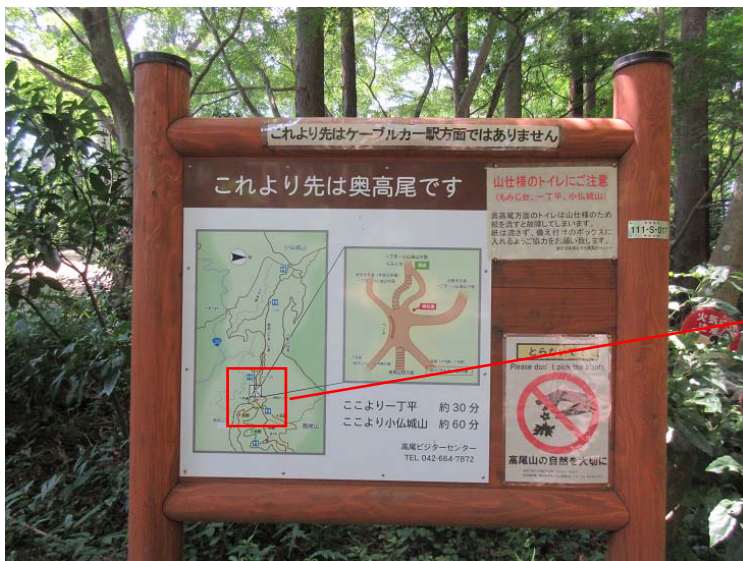
東京都設置の案内板

トイレは、「左」の歩道（南）にあるのか、真ん中の歩道にあるのか、明確でない。

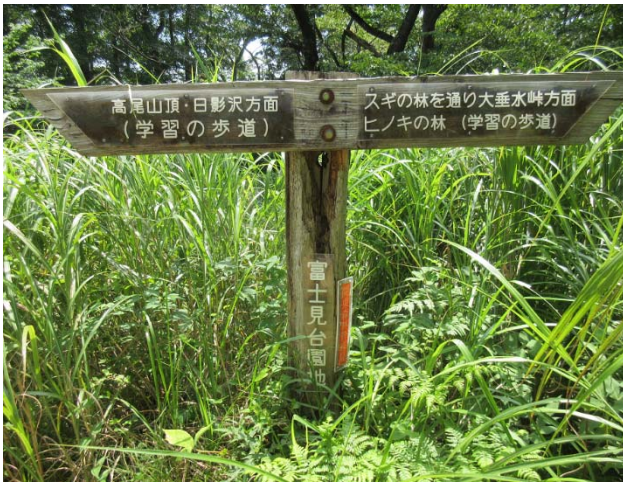
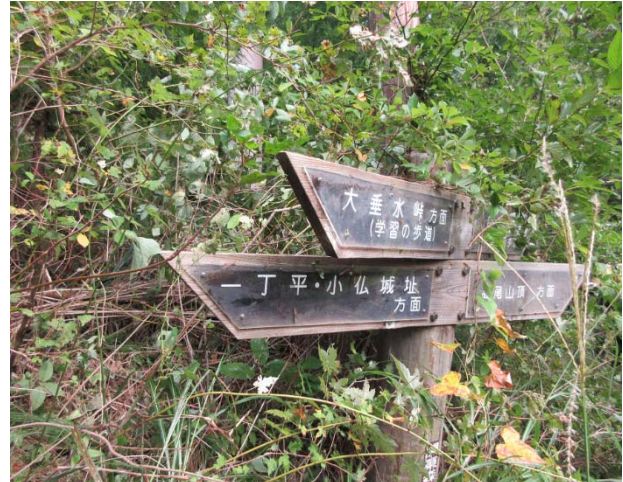
(←進行方向←) 地点①の誘導標識

このため、初めてこの経路を通って、高尾山山頂から一丁平及び小仏城址方面に向かう利用者にとって、地点②の誘導標識をみると、地点①で一丁平・小仏城址方面へ行く道と大垂水峠方面へ行く道の分岐があり大垂水方面の道を進んでしまったのではないかと誤解するなど、混乱するおそれがある。

この地点では、「大垂水峠方面」を指し示す「腕木」標識が設置されているものの、「一丁平・小仏城址方面」については案内がない。実際には、「大垂水峠方面」と同じ方向に進めば、「一丁平・小仏城址」に到着できる。

「大垂水方面」(上の腕木)と「一丁平・小仏城址方面」(下の腕木)とは、異なる方向を指し示している

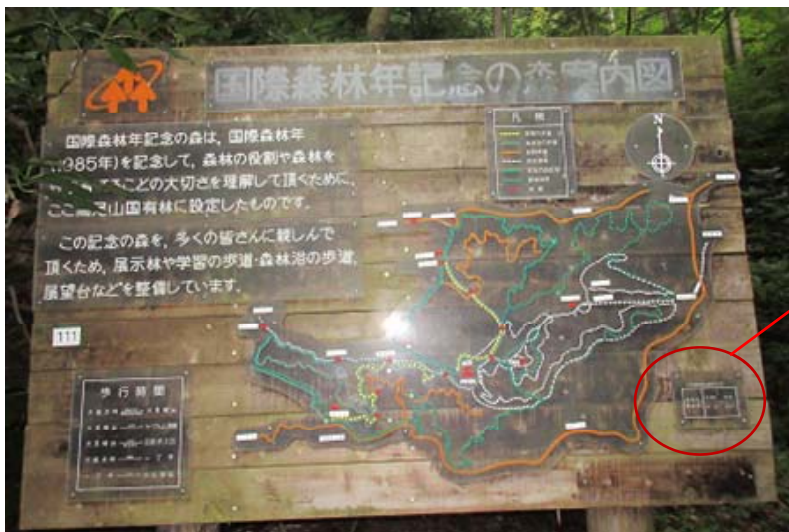
大垂水峠登山口には、林野庁の案内板が設置されており、その右下に、利用者の利便に配慮して、「日影沢入口」バス停を発車するバスの「高尾行最終便」の時刻も表示されている（「平日 19:47、日・祝日 19:12」）。

しかし、日影沢林道口最寄りの「日影」バス停（注）発高尾駅北口行き京王バス最終便は平日及び日・祝日ともに 20 時 43 分（平成 30 年 10 月現在）であり、上記の表示は利用者に誤解を与えかねない。

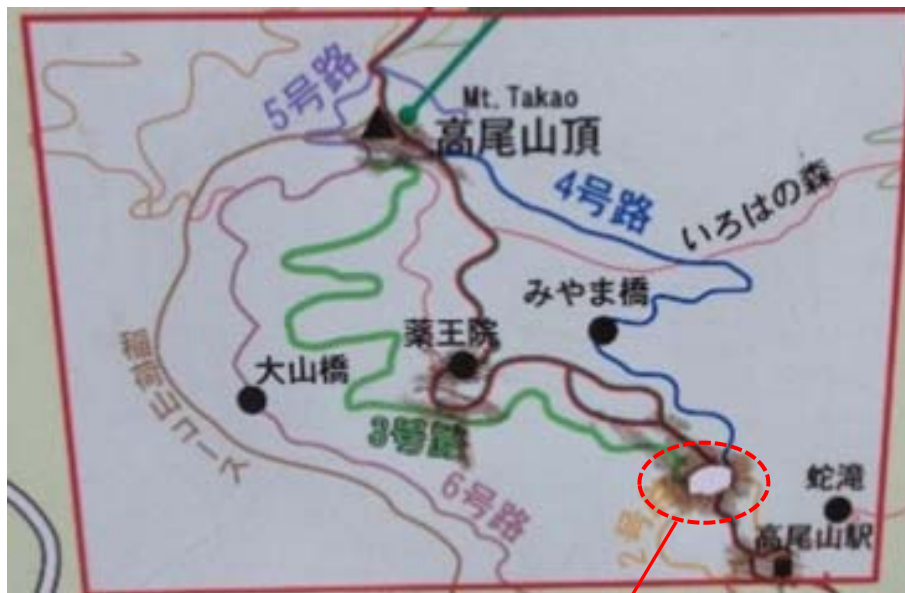
しかし、分岐点に設置の案内板（管理者：東京都）について、「いたずら」（注）により、地図上の分岐点周辺部分が故意に剥がされて経路が判然とせず、利用者は、どのような経路で進めば、1号路から2号路に到達できるか分からない。

分岐点の部分が故意に剥がされている。

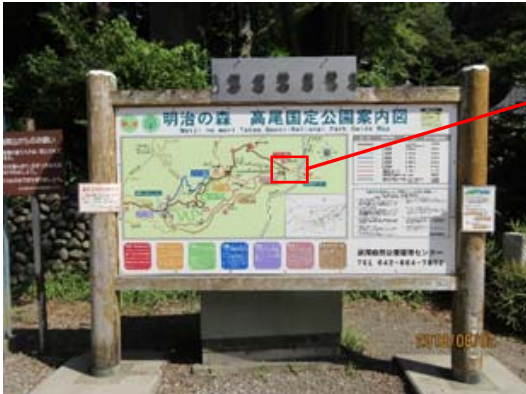
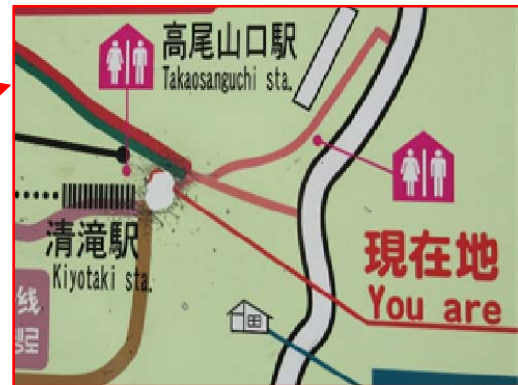
案内板 1（自然研究路 1 号路の入口に設置。管理者：東京都）

「現在地」の位置が故意に剥がされている。

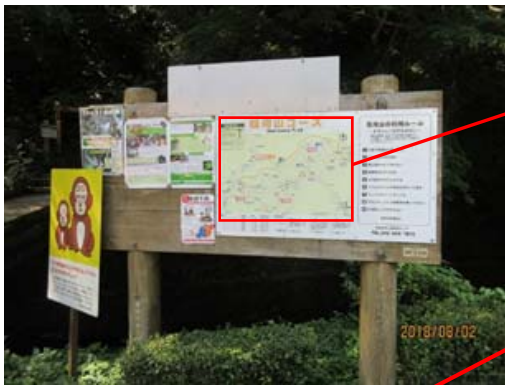
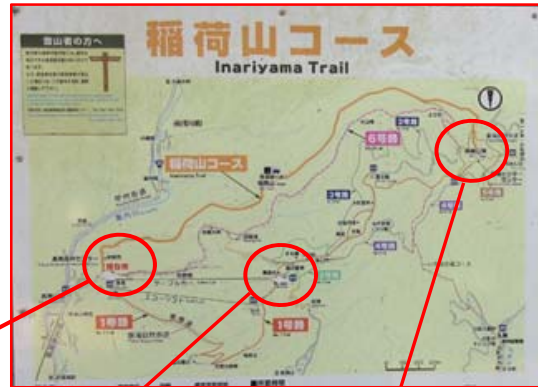
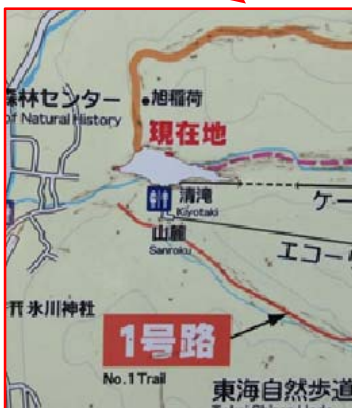
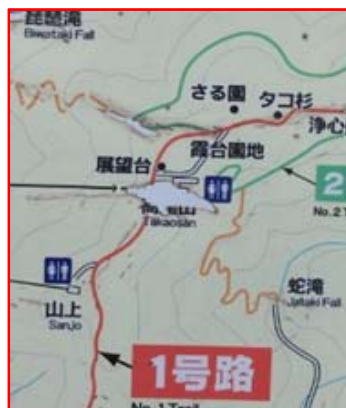
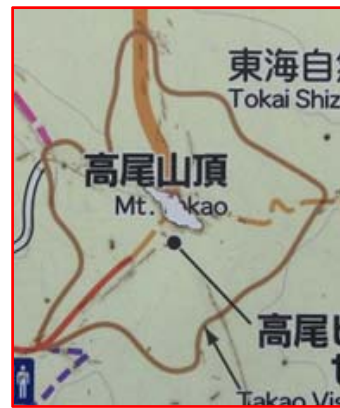
案内板 2（稲荷山コース入口に設置。管理者：東京都）

現在地、ケーブルカー高尾山駅及び高尾山頂の各部分が、故意に剥がされている。

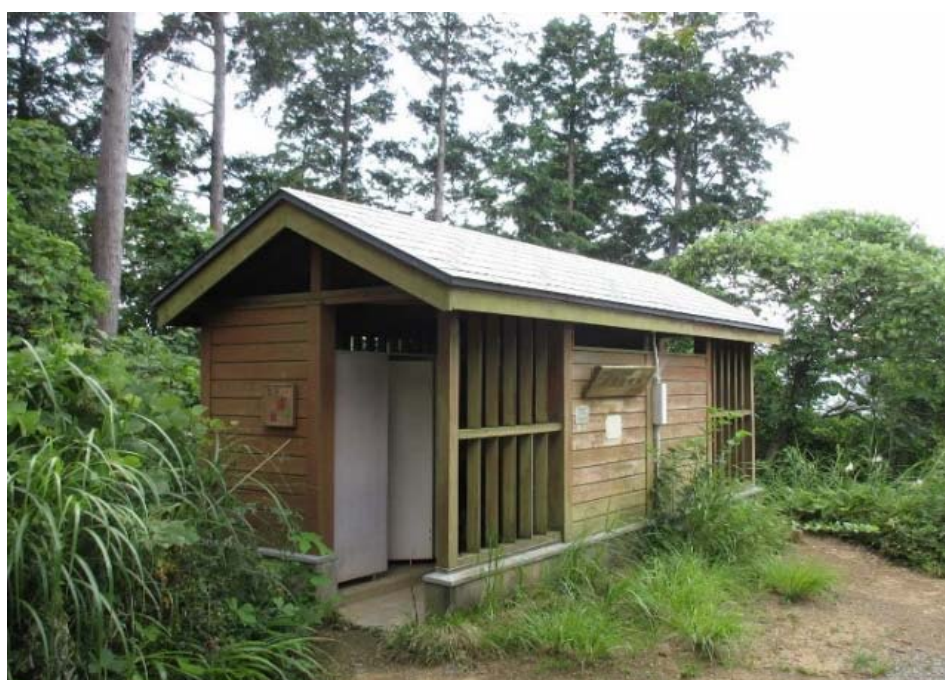
もみじ台に設置されたトイレ

レクリエーションの森ごとに森林管理局が作成する管理経営方針書には、林内に設置されている施設を記載することとされている。しかし、もみじ台に設置されたトイレについて、同方針書の別表「施設の現状」に記載がない。また、一丁平園地の現場には、あずまやが2棟設置されているが、同方針書には「展望台」（平成21年度設置）とされ、棟数の記載がない。

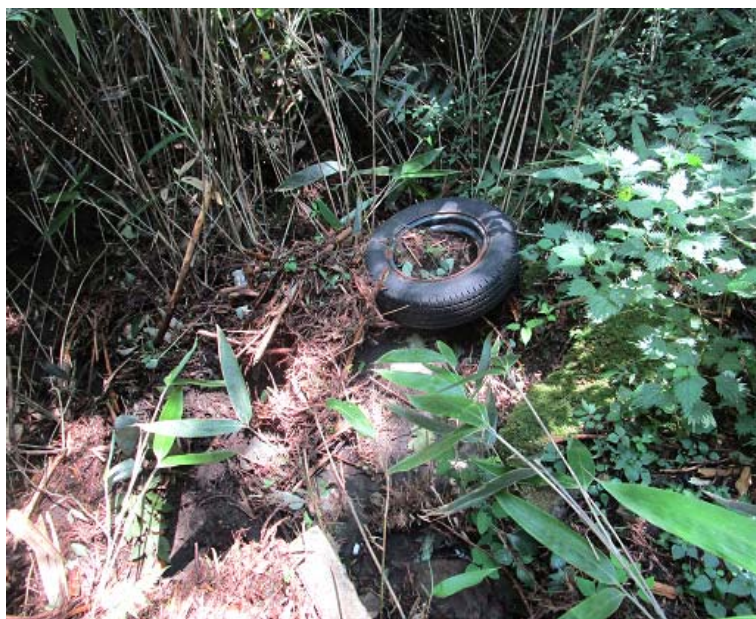
湖尻水門・深良水門分岐案内板付近

芦ノ湖西岸歩道の脇に、不法投棄とみられる、古タイヤや分解されたプラスチック製の収納用具が放置されている。散策時に目につき、周辺の景観を損なっている。

なお、本事例について、11月14日に東京神奈川森林管理署職員が現地に出向いたところ、既に改善済みであることを確認している。

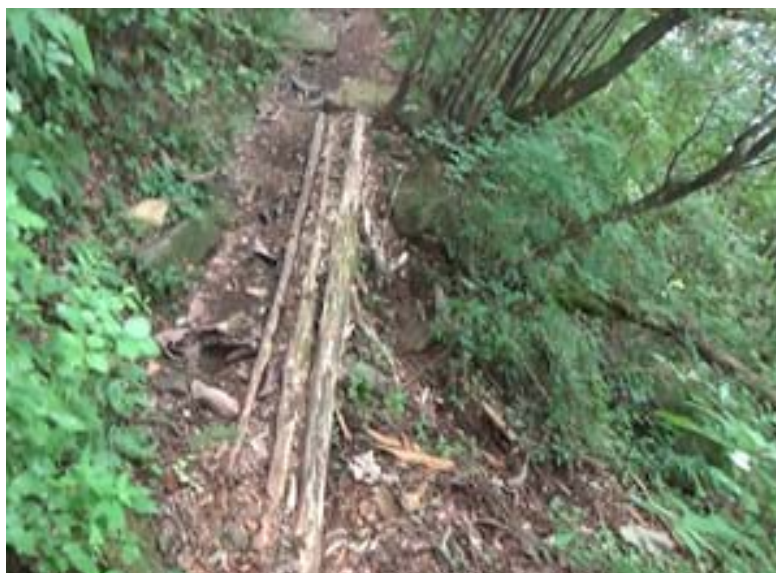
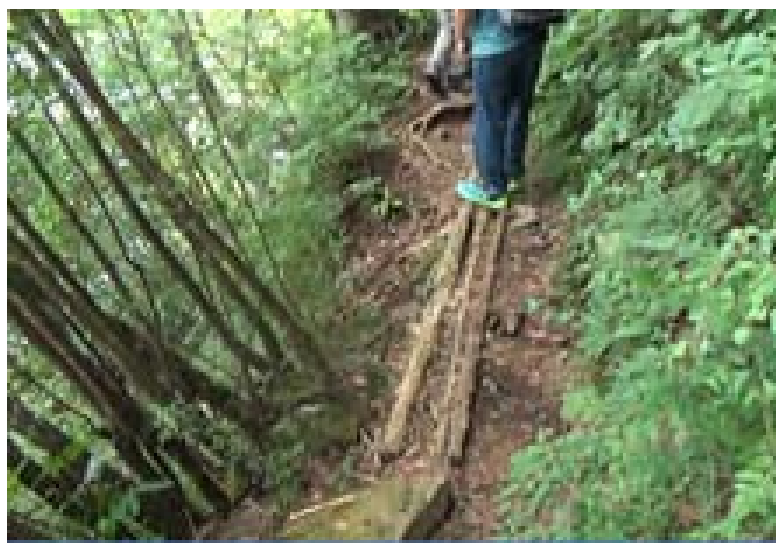
芦ノ湖西岸歩道（管理者：神奈川県）のうち、急斜面に設けられた狭い部分に、浸食で土砂の崩落がみられる箇所がある。しかも、歩道の縁を木材で補強した「土留め」工（木道の状態）が行われているものの、腐食が進んで木片も散乱している。歩行すると、ぐらつき、不安定である。道幅が狭く、回避できるスペースもほとんどない。利用者が木道部分を歩行すると、その重さで断裂し転落するおそれもあり、非常に危険な状態となっている。

なお、本事例については、11月8日に管理者が現地に出向いたところ、既に改善済みであることを確認している。
