都市公園における遊具の安全確保に関する  
行政評価・監視

結果報告書

平成 31 年 3 月

中国四国管区行政評価局

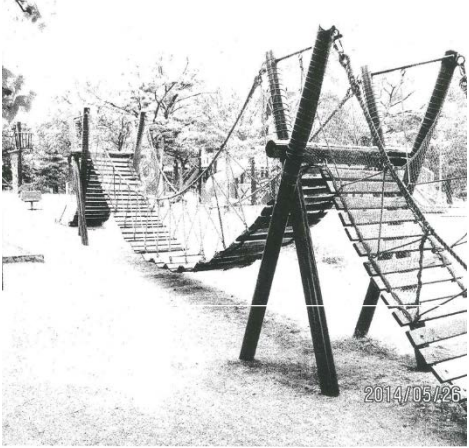
事故内容	写真	遊具指針、安全規準
<p><b>基礎の露出</b></p> <p>5歳男児が兄の後ろを付いて吊橋遊具を渡り、踊り場となる梁部分に達した際、後ろ向きに転倒し、そのまま地面に落下した。落下した際、露出していたコンクリート基礎に右前額部をぶつけ、挫創（内側3針、外側5針縫合）した。公園管理者はコンクリート基礎がなければもっと軽傷で済んでいたかもしれないとしており、この遊具は撤去された。</p> <p>（平成26年4月、福山市）</p>

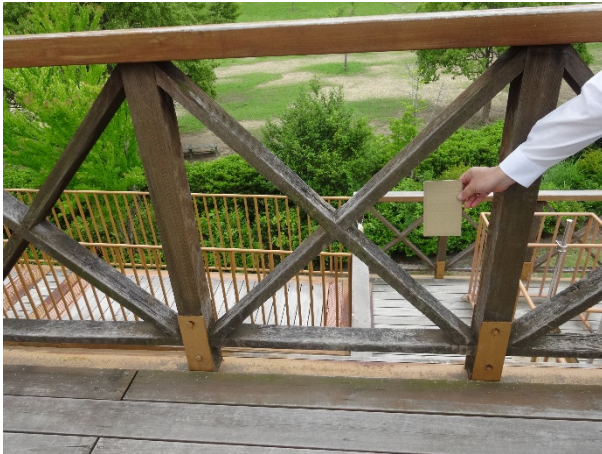
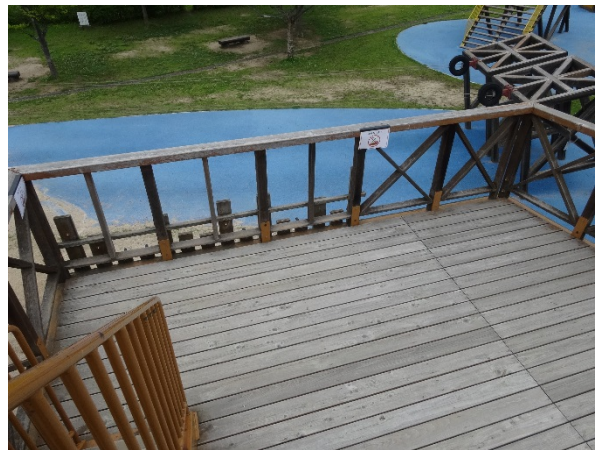
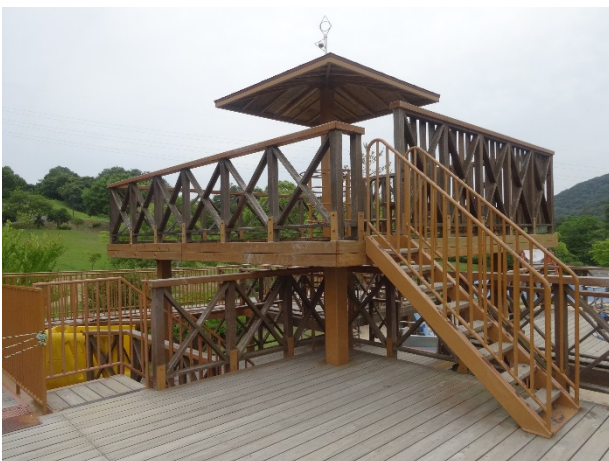
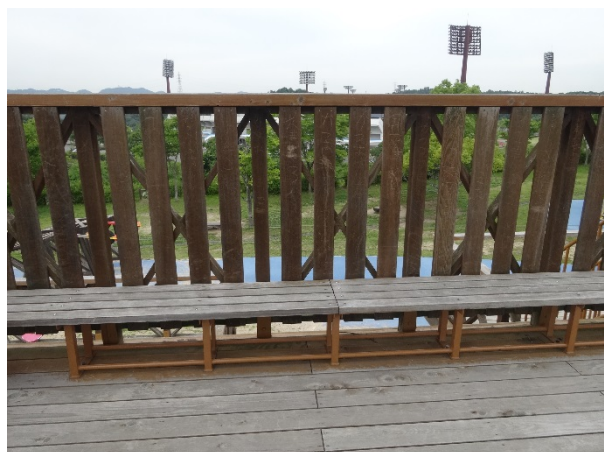
「村上水軍トリデ」という名称の遊具で、基地などとして遊ぶ遊具である。3階建てで3m以上の高さのある遊具であるが、落下防止柵は、下記写真のとおり、隙間が大きく、幼児・児童は容易に通り抜ける構造となっている。なお、写真4のとおり、一部の落下防止柵には隙間100mm未満のスノコのようなものを入れて子どもが通り抜けできないように措置している箇所もみられるが、ごく一部である。

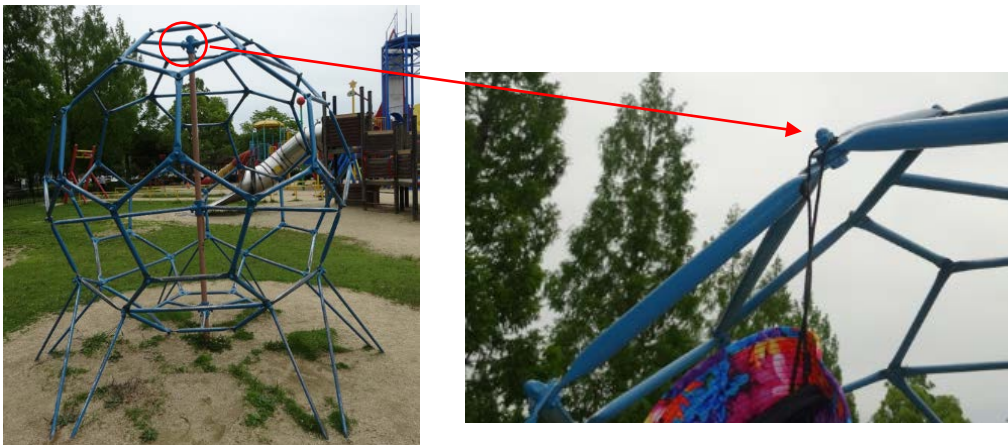
＜写真＞

ジャングルジムの外側にボルトが突出している箇所が何か所もあり、外側から上る、降りるなどの際に、衣服等を引っ掛け、転落につながるおそれがある。

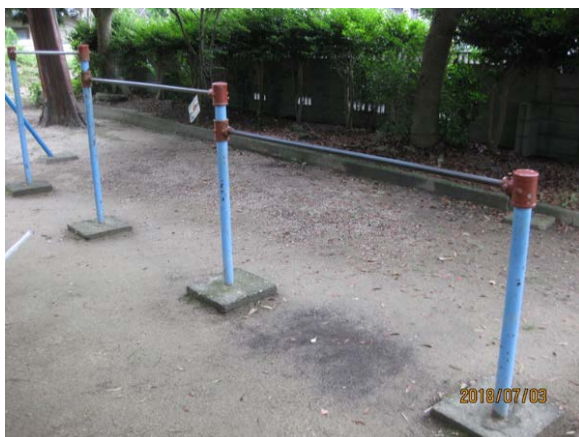
＜写真＞

鉄棒の支柱箇所（4か所）にコンクリート基礎が剥き出しになっており、落下して頭部等をぶつけ、けがが重篤化するおそれがある。

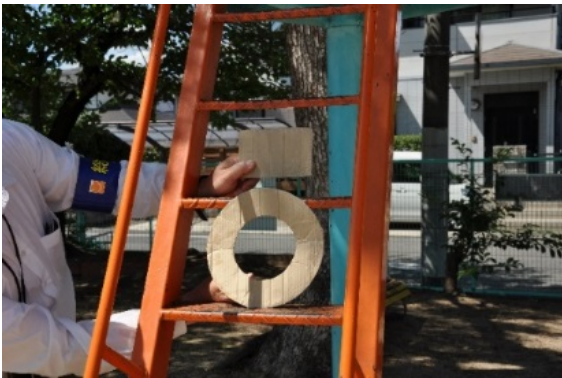
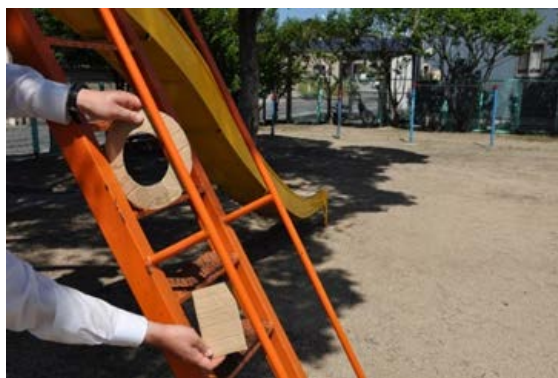
すべり台の階段の隙間や階段の手すりの隙間が 100 mm以上 230 mm以下であり、胴体は入るが、頭部が抜けない間隔となっていて、頭部・胴体の挟み込みが生じるおそれがある。

(注) 写真のダンボールは、四角形（100 mm×157 mm）が幼児の胴体サイズを想定したもの、丸（直径 23 mm）は幼児の頭部サイズを想定したもので、写真は、隙間に幼児の胴体が入るが、頭部が入らないため挟み込みのおそれがあることを示している。

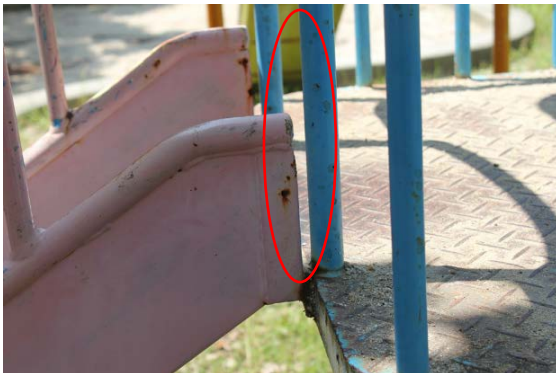
＜写真＞

すべり台の出発部と滑降部との間に隙間があり、こどものフードや肩掛けかばんの紐などが引っかかり、事故につながるおそれがある。

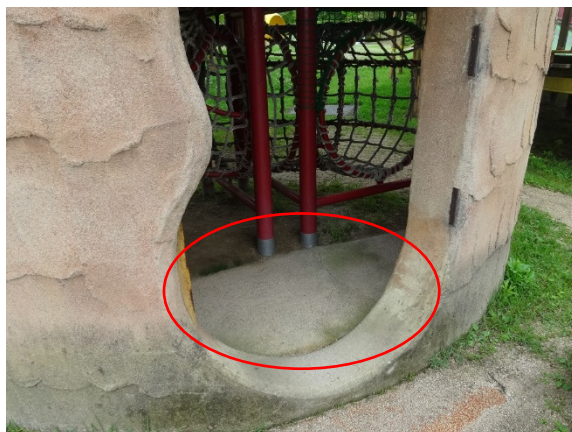
複合遊具の一つで、閉鎖された空間にあるネット遊具をくぐるなどして遊ぶ遊具であるが、内部にコンクリート面があり、落下、転倒等により事故につながる可能性があるとして、平成29年度定期点検でハザードレベル3の判定を受けている。

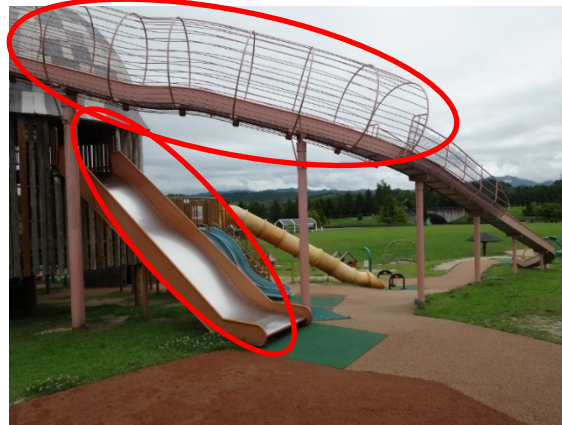
【動線及び動線エリアの交差あり】

複合遊具の一つであるすべり台2基について、動線エリア同士が交差しており、上部のすべり台から落下した場合、衝突等の危険があるとして、平成29年度定期点検でハザードレベル3の判定を受けている。

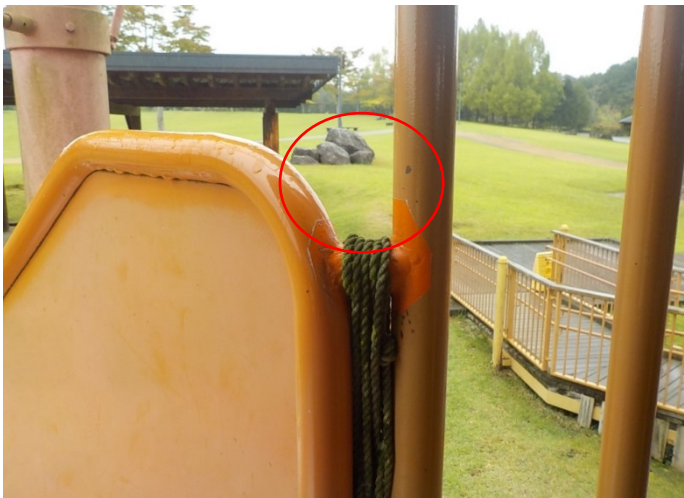
**【すべり台の出発部と滑降部との継ぎ目に有害な隙間がある】**

複合遊具のすべり台の出発部と滑降部との継ぎ目に引っ掛かりの原因となる隙間があるとして、平成 29 年度定期点検でハザードレベル 3 の判定を受けている。

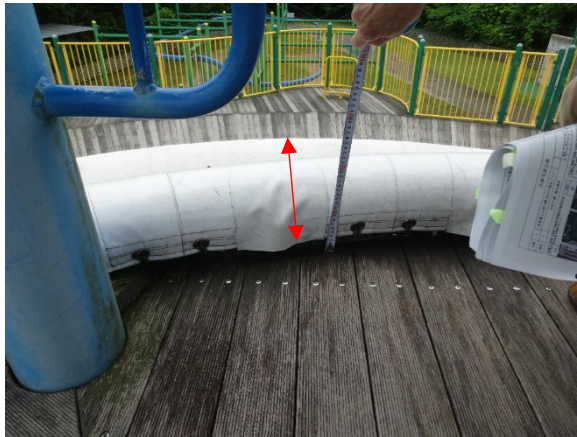
複合遊具のすべり台の出発部と滑降部との継ぎ目に引っ掛かりの原因となる段差 (210 mm) があるとして、平成 29 年度定期点検でハザードレベル 3 の判定を受けている。

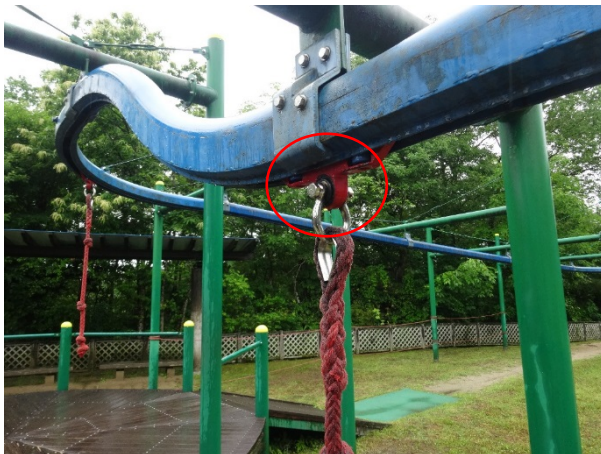
【ロープウェイの滑車部を指などが容易に触れる構造である】

上記規準に抵触するおそれがあるとして、平成 29 年度定期点検でハザードレベル 3 の判定を受けている。

※ 上記 5 件のハザードについて、中国地方整備局は、当局の現地調査後、自らの判断で当該遊具の使用中止の措置や修繕を講じている。

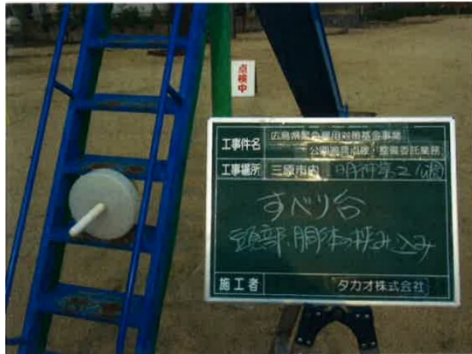
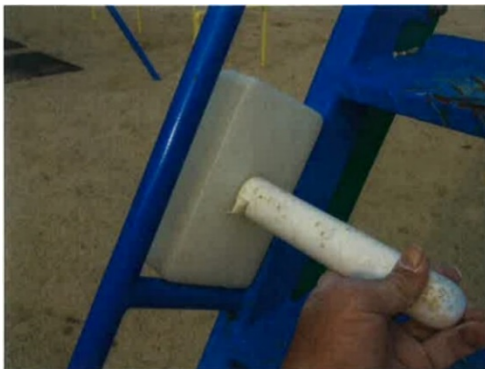
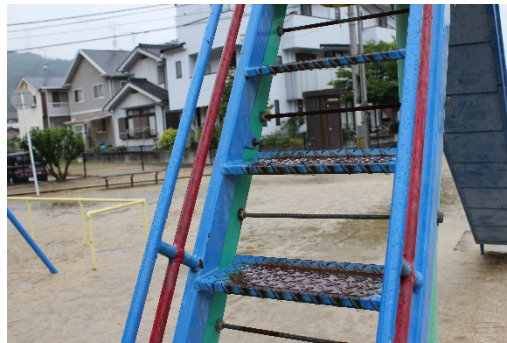
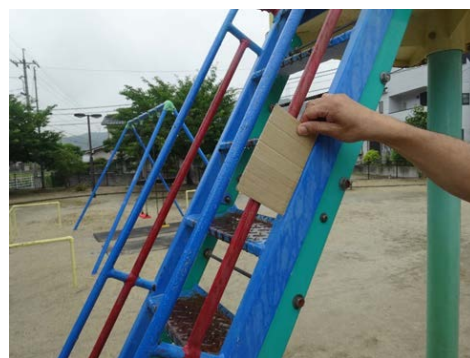
すべり台の階段、階段の手すりに「頭部・胴体の挟み込みのおそれのある隙間（100 mm～230 mm）」があったため、支柱を入れた。

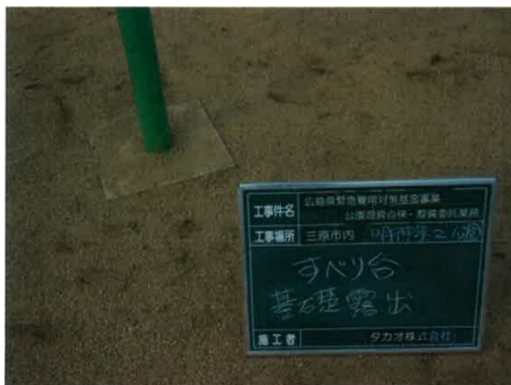
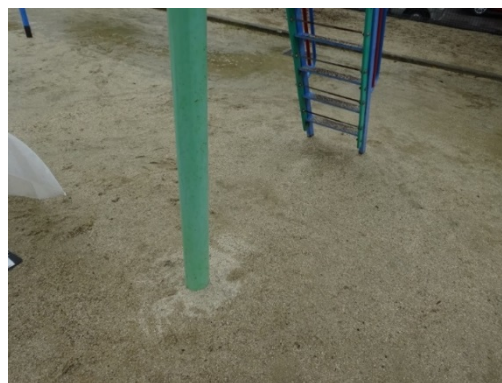
【コンクリート基礎の剥き出し】

すべり台の支柱の基礎が露出していたため、コンクリートの剥き出し部分を削って、真砂土を入れた。

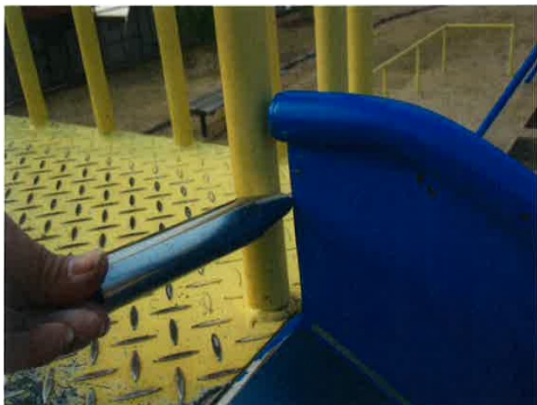
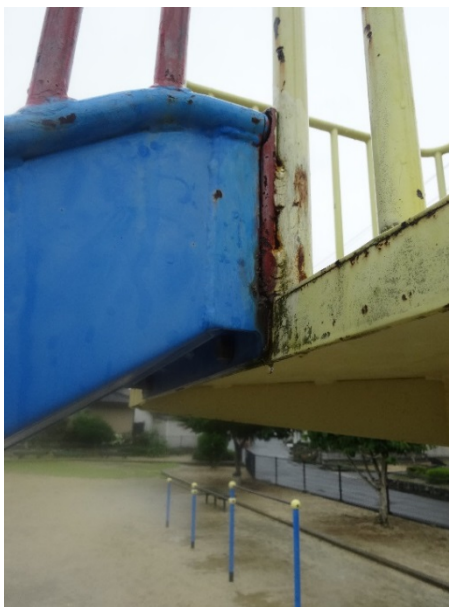
【すべり台の出発部と滑降部との継ぎ目の隙間】

すべり台の出発部と滑走部の間に指を挟み込むおそれがある隙間があったため、金属で埋めて、溶接した。

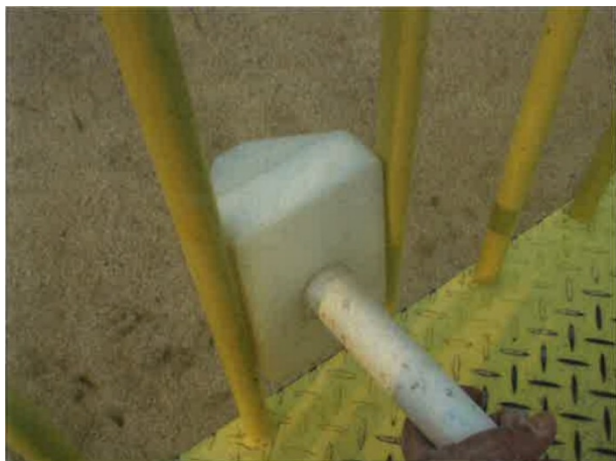
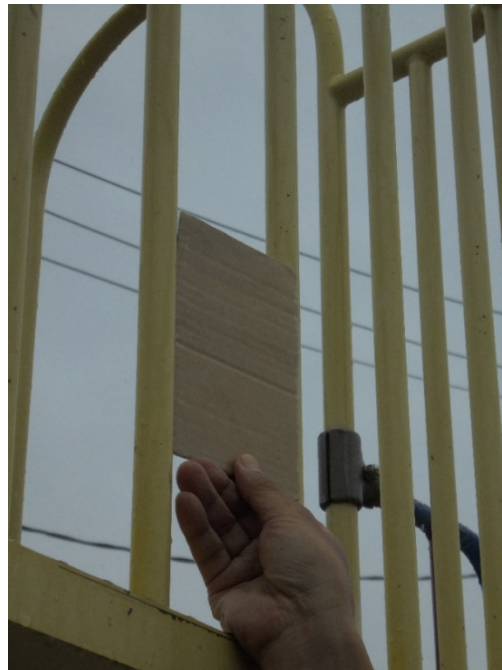
【落下防止柵の隙間】

すべり台の落下防止柵の隙間が 100 mm以上あったため、柵を付け替えた。

幅 100 mmのダンボールが通過しない

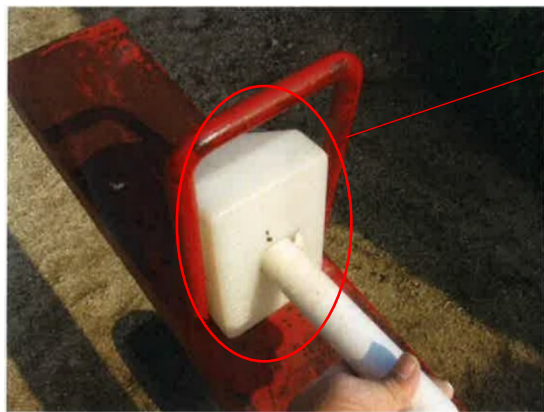
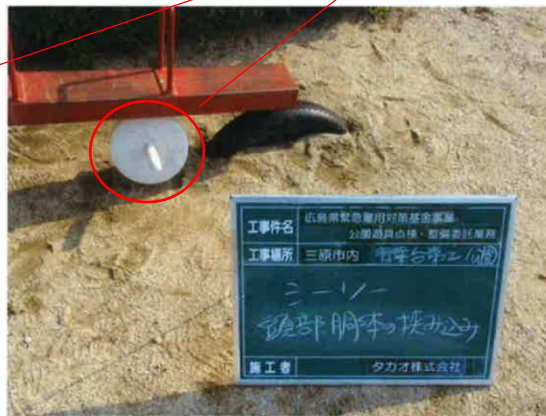
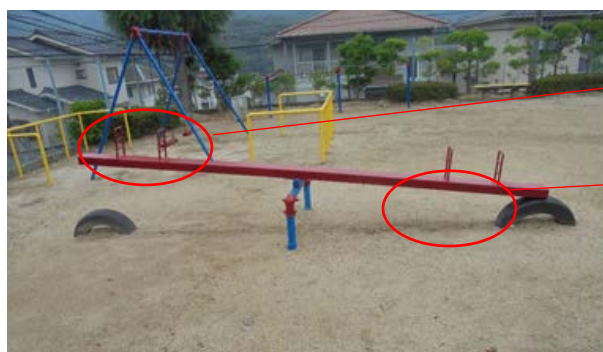
【頭部・胴体を挟み込むおそれのあるシーソーの隙間（100 mm～230 mm）】

シーソーの腕部の持ち手（写真1）や、シーソーが最も傾いたときにできる腕部と地面との間（写真2）に、頭部・胴体の挟み込みのおそれのある隙間（100 mm～230 mm）があったため、持ち手に支柱を入れ、タイヤ及び支柱の鉄柱を交換した。

問題があるとされた隙間

持ち手に支柱を入れた

隙間が広がっている

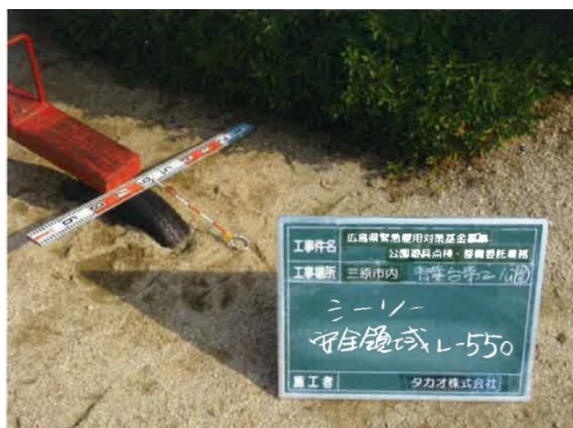
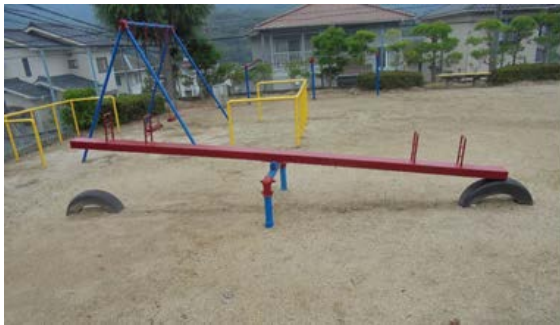
シーソーの安全な利用に必要な「安全領域」である1,500 mm以内に植栽があったため、シーソーを公園内の別の場所に移設した。

（改善前）植栽まで550 mmで、安全領域が確保されていなかった。

(改善後) 移設により安全領域を確保

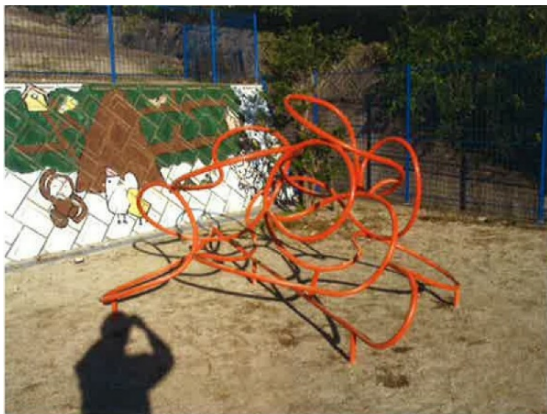
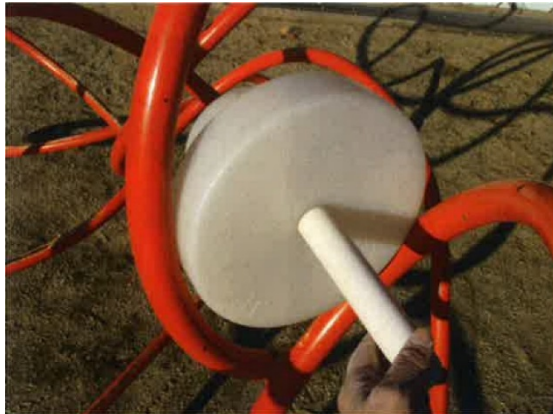
【頭部・胴体を挟み込むおそれのある隙間】

ジャングルジムに頭部・胴体の挟み込みのおそれのある隙間（100 mm～230 mm）が多数あったため、修繕では対応不可と判断し、撤去した。

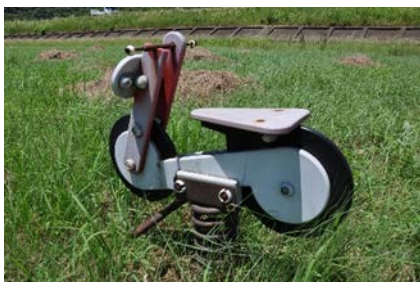
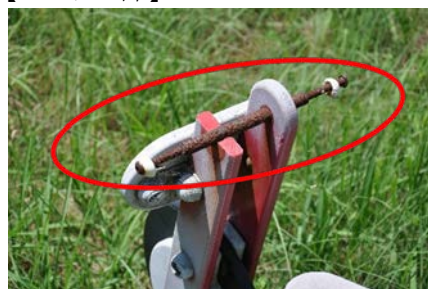
【スプリング遊具で劣化によりハンドルが取れるおそれがあるもの】

平成29年8月30日に実施した定期点検において、点検業者による点検表（注参照）では、ハンドルの腐食（c判定）、上物部の腐食（c判定）、ハンドル部のボルトの緩み（c判定）、上物部（キャップ、ハンドル部）の破損（14か所）（d判定）などの異常が認められ、遊具としての劣化判定がd（緊急修繕が必要な劣化のある状態）とされ、使用継続不可と判定されている。

(手前側のハンドル上部の本体やハンドルのグリップなどが欠落している。)

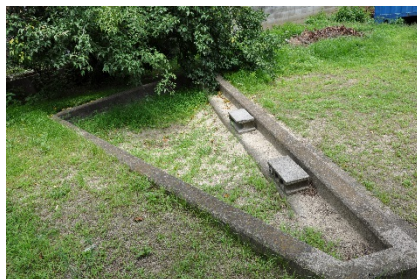
【砂場の砂が不足しており、雑草が生えているもの】

平成 29 年 8 月 4 日に実施した定期点検において、点検業者による点検表では、砂場に草が生えている (d 判定)、砂不足 (d 判定)、砂がかたくなっている (c 判定) などの異常が認められ、遊具としての劣化判定が d (緊急修繕が必要な劣化のある状態) とされ、使用継続不可と判定されている。

(コンクリート枠内が砂場だが、砂が不足しており、表面に雑草が生えている。)

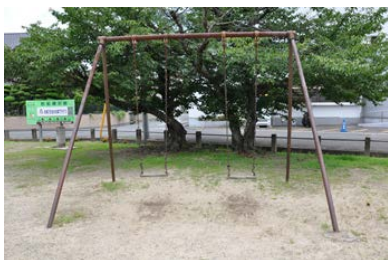
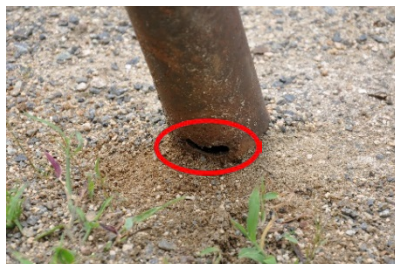
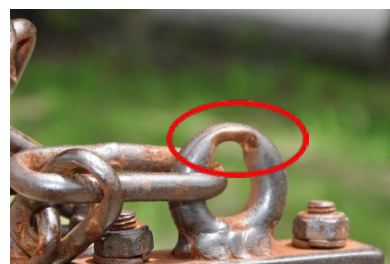
【2 連ぶらんこの支柱の地際部腐食、吊り具磨耗、着座部腐朽、割れなどのみられるもの】

平成 29 年 8 月 4 日に実施した定期点検において、点検業者による点検表では、支柱の付近の腐食による穴あき (d 判定)、ベアリング破損 4 か所 (c 判定)、吊り部材の磨耗 (肉厚 12mm→5mm) (d 判定)、着座部の腐朽、割れ 2 か所 (d 判定)、着座部金具のがたつき 4 か所 (d 判定) などの異常が認められ、遊具としての劣化判定が d (緊急修繕が必要な劣化のある状態) とされ、使用継続は不可と判定されている。

(腐食より支柱に穴が開いている。)(金具の肉厚の直径が磨耗により12mmあったものが5mmへ減少)

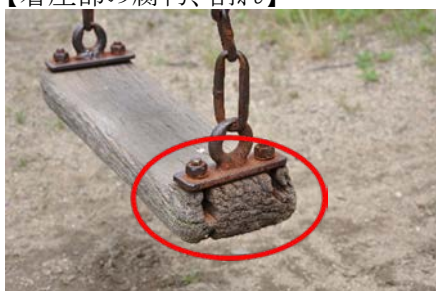
【着座部の腐朽、割れ】

(着座部の木材が腐朽し、穴が開いている。)

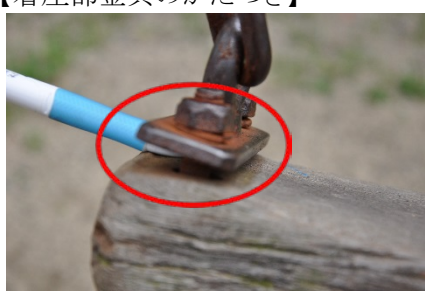
【着座部金具のがたつき】

(着座部に固定されているはずの金具のがたつきがあり、隙間にボールペンが入るほどになっている。)

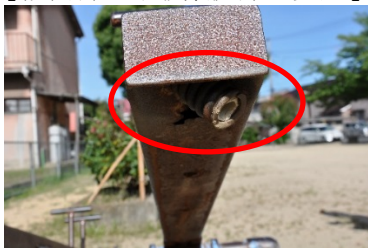
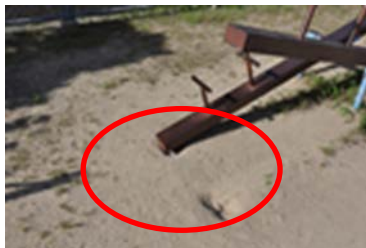
【緩衝部の破損、腕部の変形】

平成29年8月4日に実施した定期点検において、点検業者による点検表では、支点部の破損(d判定)、支点部の磨耗(c判定)、腕部の変形(d判定)緩衝部の破損(d判定)などの異常が認められ、遊具としての劣化判定がd(緊急修繕が必要な劣化のある状態)とされ、使用継続は不可と判定されている。

(腕部を最も傾斜させたときでも腕部下面先端と地面が接しないように腕部下面にばね状の緩衝部があるが、破損している(左の写真)。このため、腕部が直接地面に当たり(中央の写真)、地面に穴を生じている(右の写真)。その影響から金属製の腕部が変形している。)

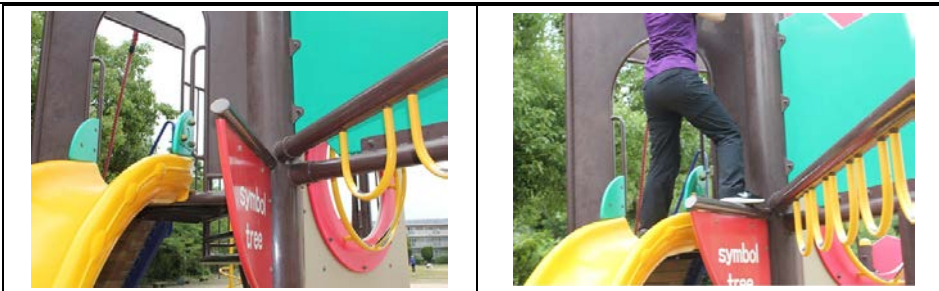
<p><u>I 遊具の構造上の要因の除去が望まれるもの</u></p> <p>i) F公園（下関市）</p> <p><b>遊具</b></p> <p>複合遊具（すべり台付近）</p> <p><b>事故の概要</b></p> <p>平成27年4月8日に複合遊具のすべり台から看板を支える横柱に渡ろうとして転落して打撲。</p> <p>公園管理者は、利用者の不適切な利用による事故として、特段の措置は講じていない。</p> <p><b>現地調査結果</b></p> <p>すべり台の滑走部から看板を支える横木に利用者が容易に渡ることができる構造となっている。</p>	<p>3事例</p>
---	------------

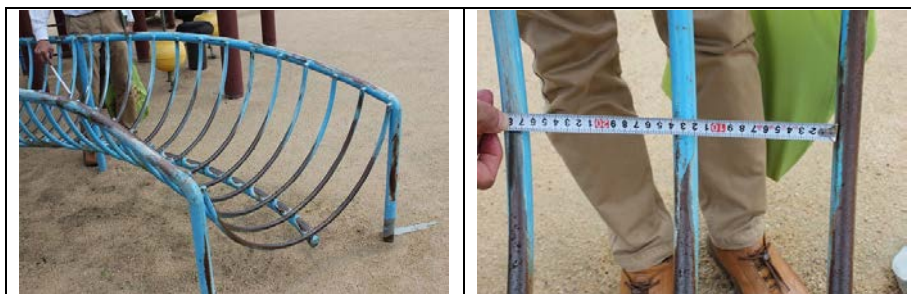
柵と柵の間隔は一樣ではなく、上から下に向かって、また右から左に向かって徐々に広がっており、途中から 100 mm 以上になっている。

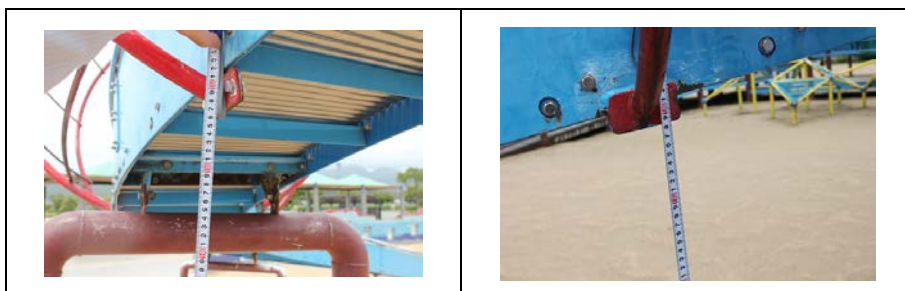
すべり台下について、高さ約 157cm の箇所及び約 138cm の箇所にすべり台滑降部の落下防止柵を支えるボルト付きの角板もあり、衝突が起きる恐れのある危険な箇所があるが、クッションで覆うなどの措置はとられていない。

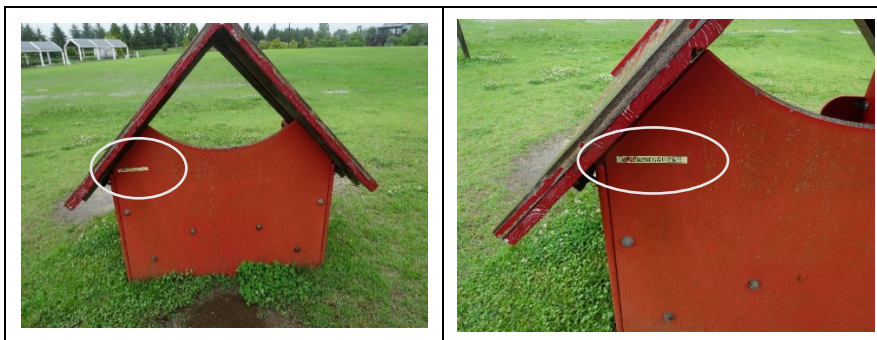
遊具の屋根に登らないよう注意喚起する張り紙は、表示が小さく見えにくい位置にあった。

注意喚起の表示は、大きさ、位置など、利用者に分かりやすいものとするのが望ましい。

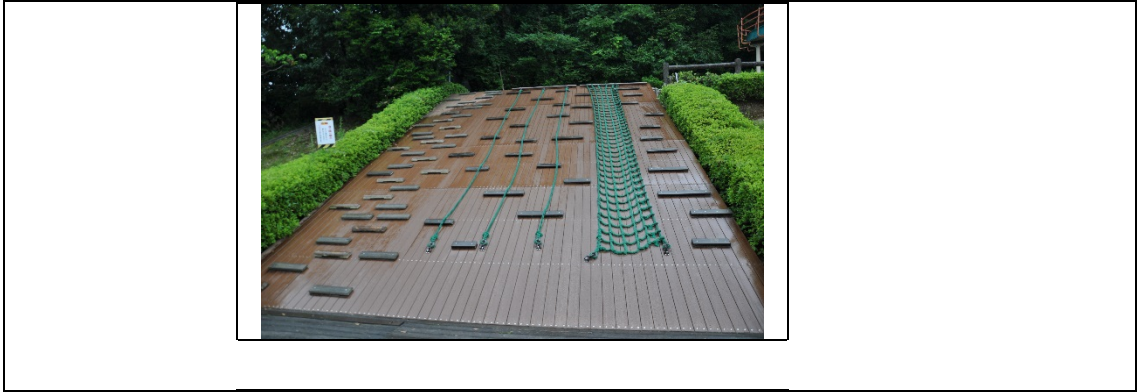
木製の登坂遊具において、すべり台のように斜面を滑り降り、板のささくれが臀部に刺さって、臀部裂傷を負った。（平成 26 年度）

すべり台として物理的に使用することができないようになっていた。
