「GPS 端末を用いた歩行空間のバリアフリー化に向けた安全度の  
分析・評価に関する調査報告」図 10 及び図 19 に  
掲載されているバリア要素の補足資料集

本資料集は、「GPS 端末を用いた歩行空間のバリアフリー化に向けた安全度の  
分析・評価に関する調査報告」（別冊資料2-①）の図 10（バリア要素：高松市）  
及び図 19（バリア要素：丸亀市）に掲載されているバリア要素のうち、調査協  
力者（障害のある方々）からご意見のあった箇所について、拡大した写真や別角  
度から撮影した写真等により、バリアの要素を補足するものです。

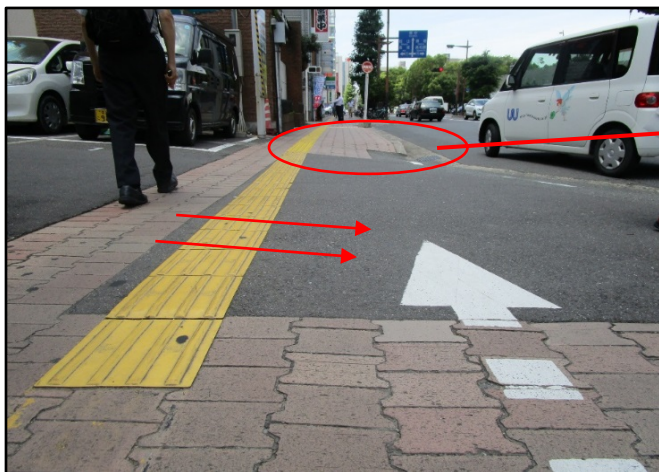
[写真 1]

ゾーン名	高松ーイ	調査実施 年月日	平成 30 年 7 月 13 日 平成 30 年 7 月 21 日	図 10 (バリア要素：高松市) に掲載されている箇所記号	b
バリアの内容	駐車場への車両進入を円滑にするため、歩道と車道の段差をなくした結果、歩道が車道側に傾斜している。

(注) コインパーキングの出入口付近に点字ブロックが敷設されている。また、この路面は、車道側に向かって急な下り傾斜になっている。

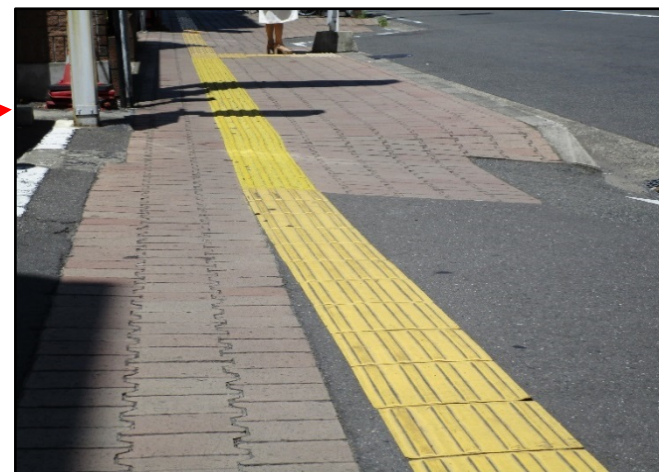
[写真 2]

(注) 調査時は、赤枠の位置で車椅子の前輪が引っ掛かり、身動きがとれなくなったため、点検同伴者が車椅子を押すなど、介助する必要があった。

○駐車場の出入口付近には急な傾斜があり、ここを通過するのは大変だった。【車椅子使用者】

○点字ブロックの敷設面が傾いていると、不安を感じてとても歩きづらい。【白杖使用者】

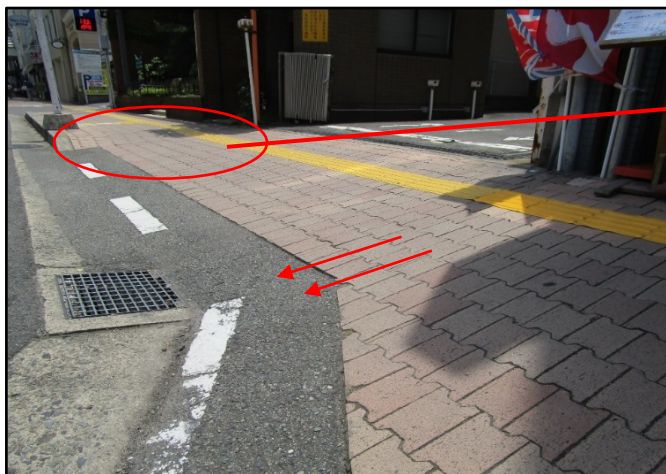
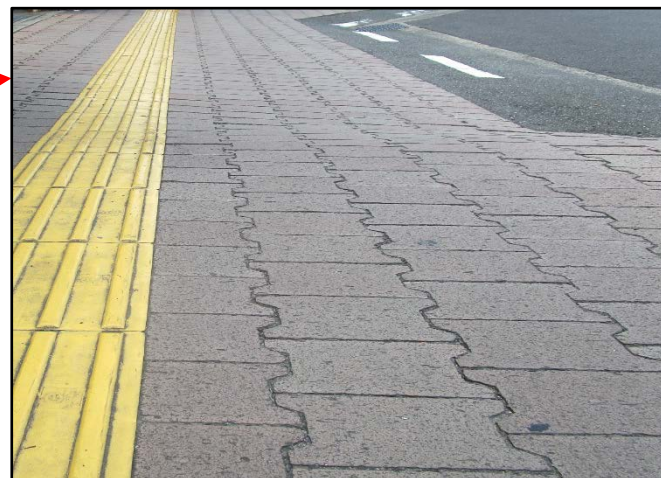
- (注) 1 写真 1、2 の地点を通過してすぐの場所（別のコインパーキング出入口）に、更に急な傾斜が見られた（矢印方向に下っている）。  
2 調査時は、同伴者が車椅子を押して通行した。

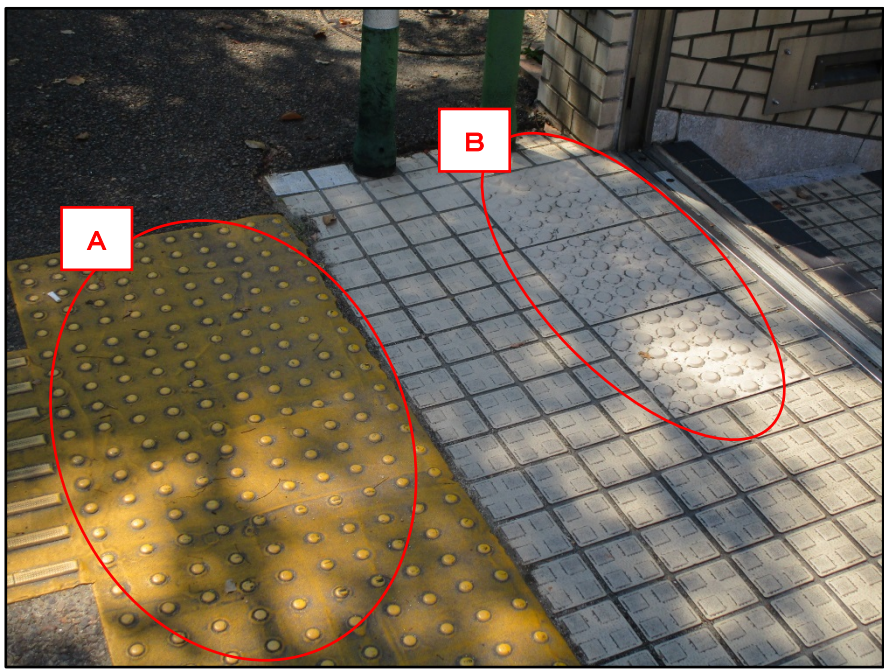
ゾーン名	高松一ハ	調査実施 年月日	平成 30 年 7 月 15 日	図 10 (バリア要素：高松市) に掲載されている箇所記号	e
バリアの内容	地下通路に下りる階段入口付近において、歩道側には黄色い警告ブロックが敷設されており（写真 A 枠内）、階段側には床面と同系色の警告ブロックが敷設されている（写真 B 枠内）。				
【現地写真】					
[地下通路へ下りる階段入口]

<p>(注) 階段側の点字ブロックは、歩道側の黄色い点字ブロックに比べて分かりづらい（目立たない）。</p>					
<p>(調査協力者（障害者）からのコメント)                  自分は点字ブロックの上を歩いているが、点字ブロックの色が路面と同系色の場合は、どこにあるのかが分かりづらい。【白杖使用者】</p>

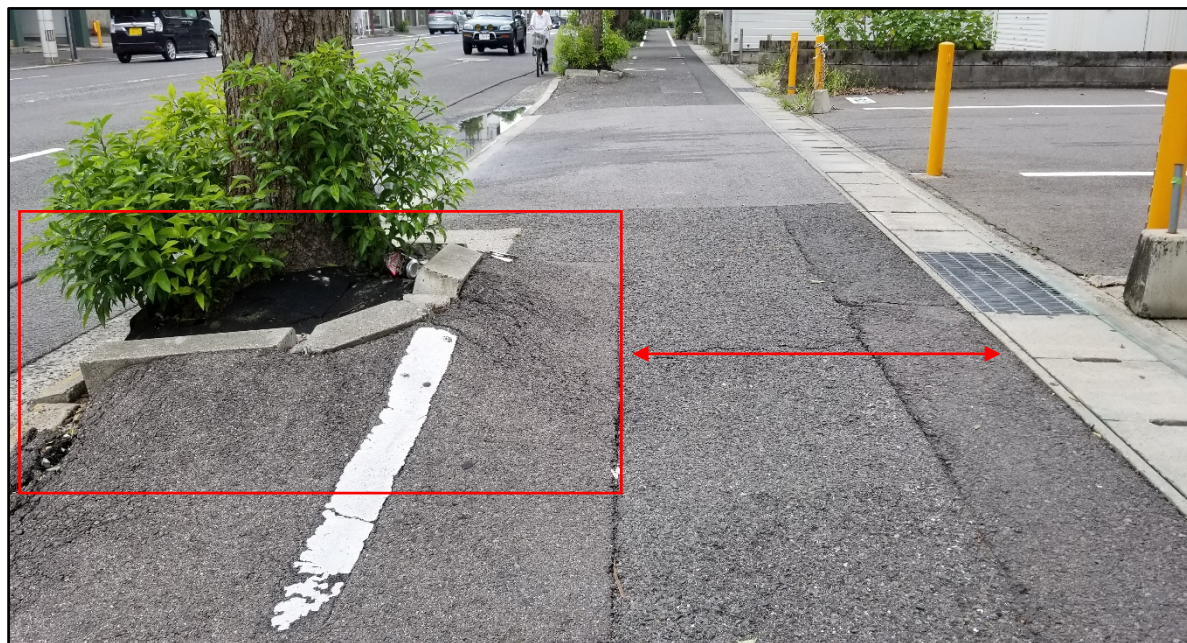
ゾーン名	丸亀一ハ	調査実施 年月日	平成 30 年 6 月 24 日	図 19 (バリア要素：丸亀市) に掲載されている箇所記号	e
バリアの内容	歩道側に並んでいる大きい街路樹の根っこが歩道の下にまで伸びてきており、歩道の浮き上がりによる凹凸ができています。

- (注) 1 街路樹の根上がりの影響で、周囲のアスファルトが隆起している (赤枠)。  
 2 通行可能な歩道の幅 (矢印) が、狭くなっている。

街路樹の根元付近が隆起しているため、車椅子で通行する際には、わざわざこれらの箇所を避けて通行する。【電動車椅子使用者】

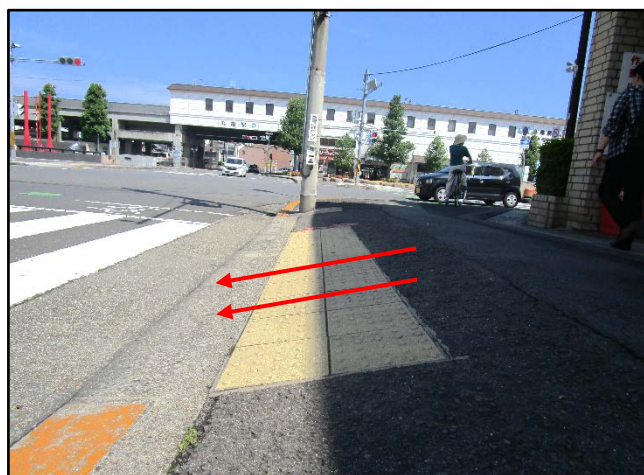
[写真 1：g ①]

ゾーン名	丸亀一ニ	調査実施 年月日	平成 30 年 6 月 24 日 平成 30 年 7 月 16 日	図 19 (バリア要素：丸亀市) に掲載されている箇所記号	g ①、g ②
バリアの内容	横断歩道口で歩道から車道にかけての傾斜が急になっている。

(注) 矢印の方向に、急な下り傾斜になっている。

○歩道から車道にかけて急な下り傾斜があるため、車椅子から転落する可能性がある。また、横断歩道を渡った後も、車道から歩道にかけての傾斜を上るのが困難である。【電動車椅子使用者】

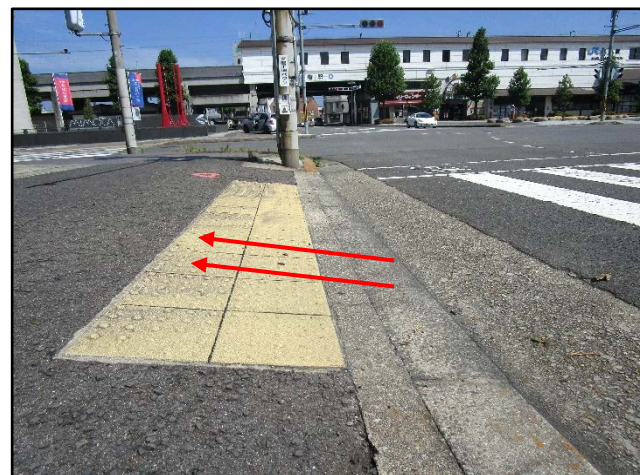
[写真 2：g ② (写真 1 を横断した先)]

(注) 矢印の方向に、急な上り傾斜になっている。

○車道から歩道にかけて上り傾斜になっており、歩行しづらい。【白杖使用者】
