通信障害事象のご説明

NTT
docomo

2021年12月15日

通信障害の概要

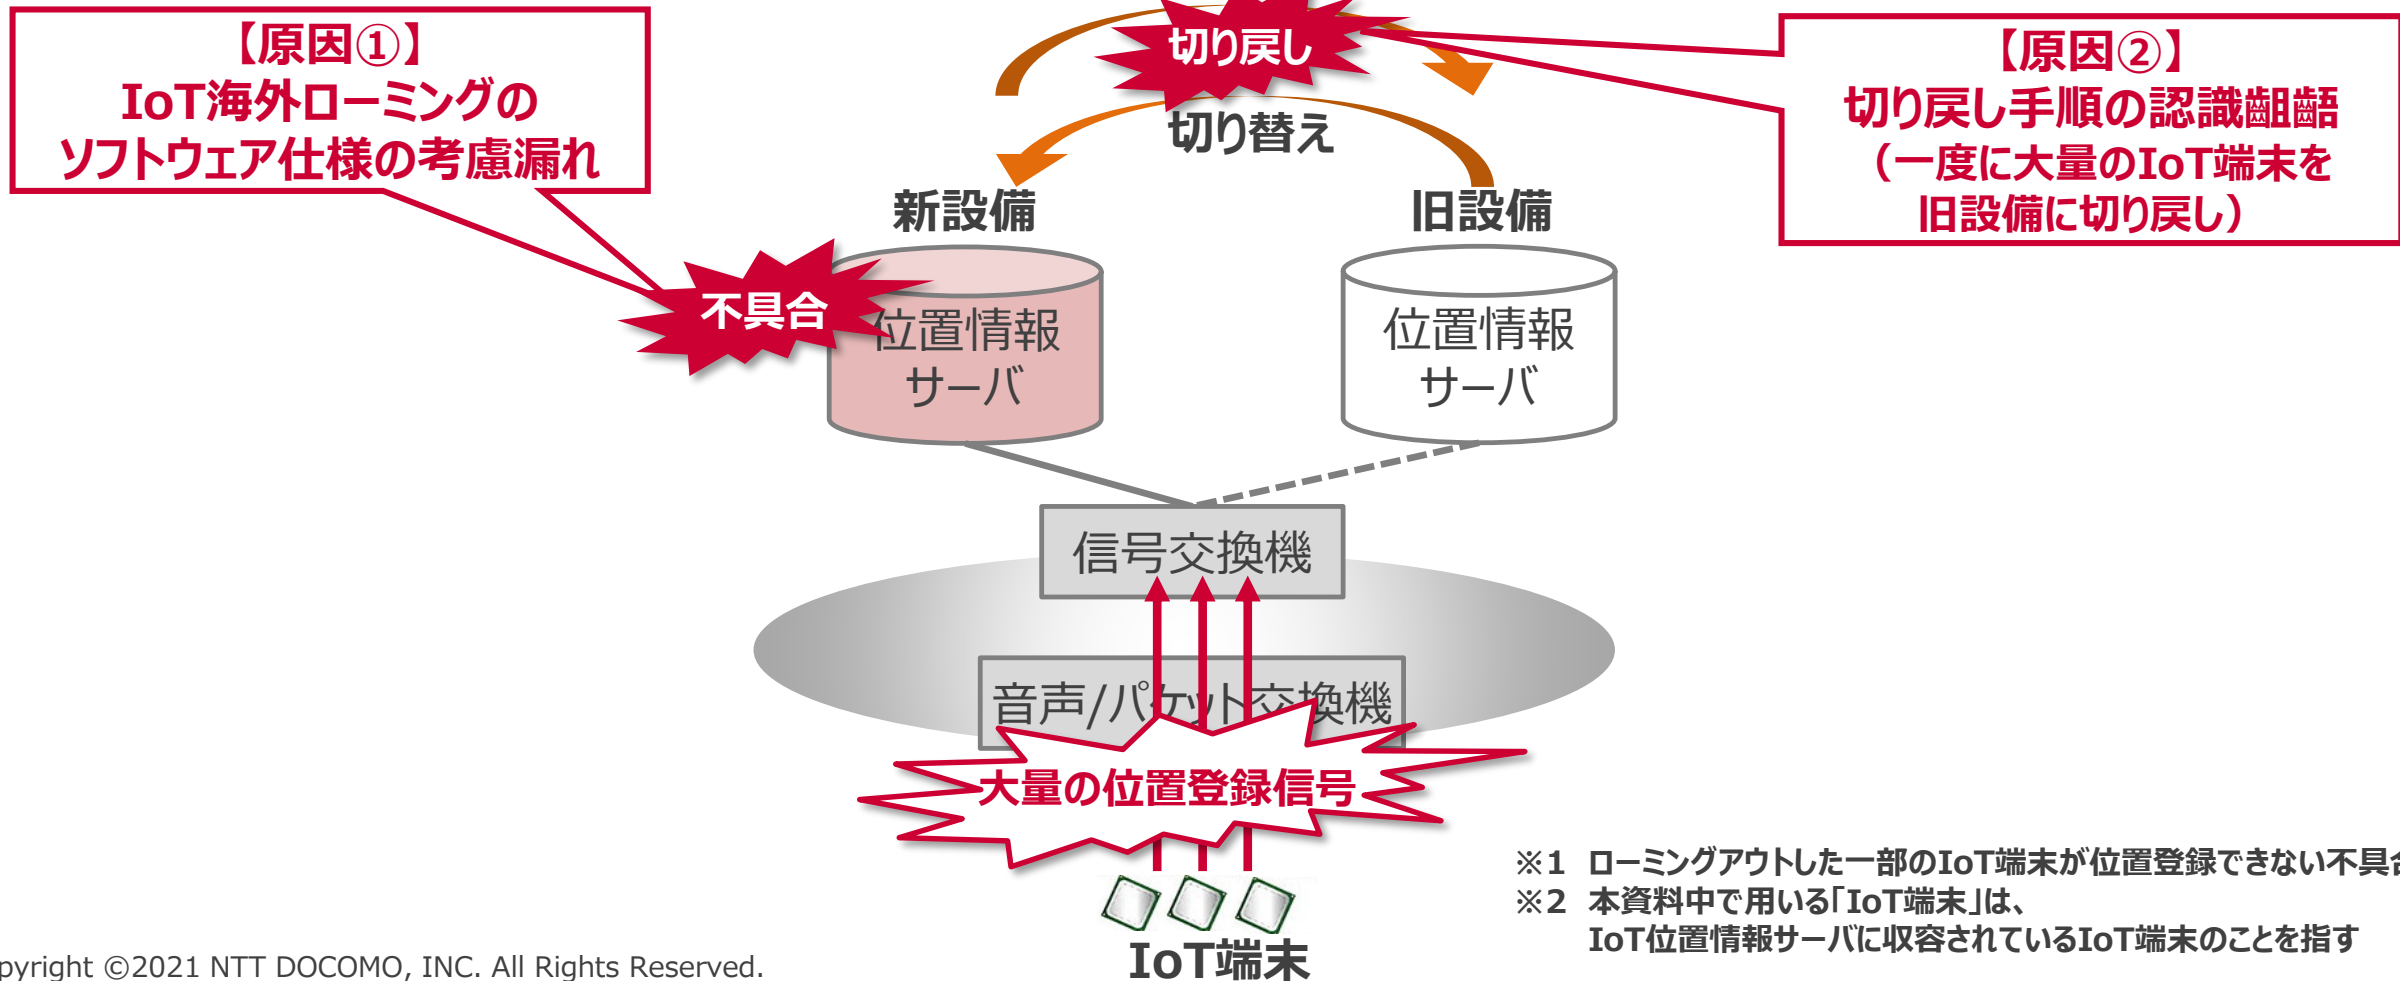
IoT位置情報サーバの切り替えで不具合発生

旧設備からの切り替え後、新設備の不具合^{※1}が判明 切り戻し手順の認識齟齬により、IoT端末^{※2}から大量の位置登録信号が発生

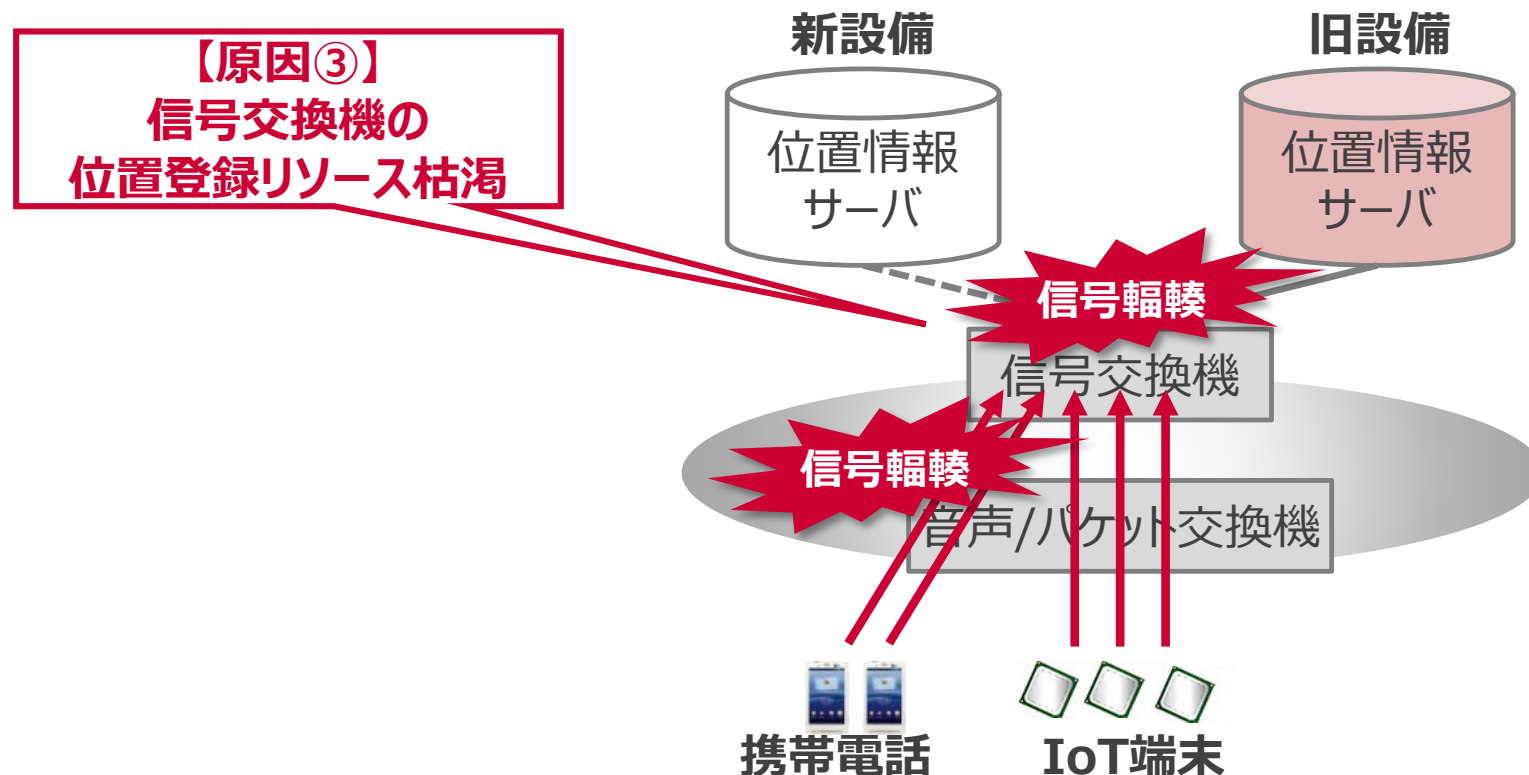
IoT端末の影響が全国の携帯電話に波及

IoT端末からの大量の位置登録信号により信号輻輳が発生 信号交換機を共用している携帯電話にも影響が波及

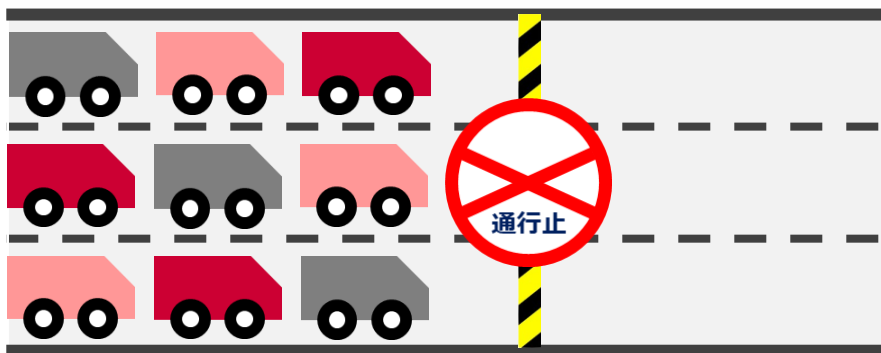
位置登録の全面規制で通信できない状態

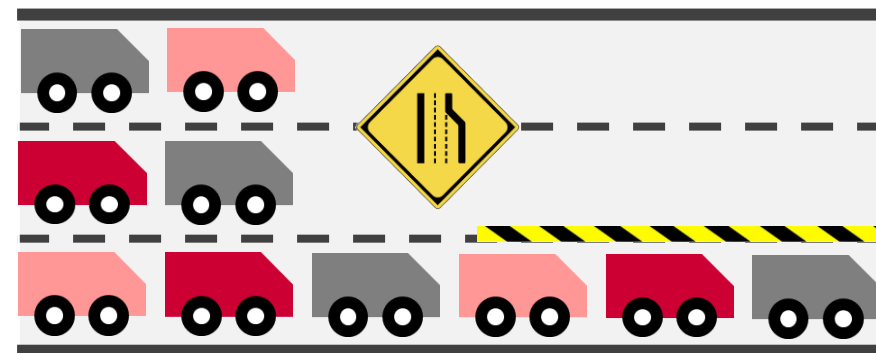
【原因⑥】
「回復」の表現とお客さま体感の差異

位置登録の規制緩和を受けて「回復」と表現
