踏切道の安全確保に関する行政評価・監視結果
－遮断機のない踏切道等を中心として－

平成19年11月30日

中国四国管区行政評価局

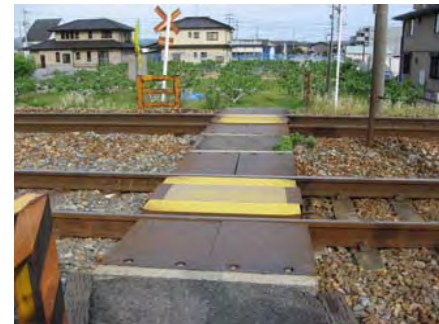
事例2: 東新涯2踏切(広島県内4種踏切、山陽本線、松永駅—東尾道駅)

線路右から起点寄(福山駅方面)を見る

- 複線区間で踏切延長が9.9メートルと長い。
- 列車の踏切通過速度(最高)が104km/hと速いことから、踏切通行者の視点から見た場合、列車が遠くにあるように思えても、その判断以上に速く列車が接近している場合もあると考えられる。
- 平成7年9月と18年7月に死亡事故が発生している。

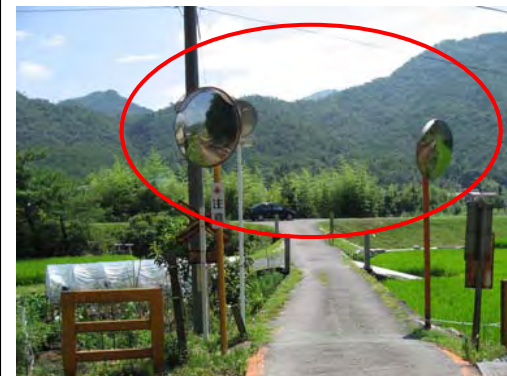
カーブミラーが設置され、列車の接近を確認しやすい。

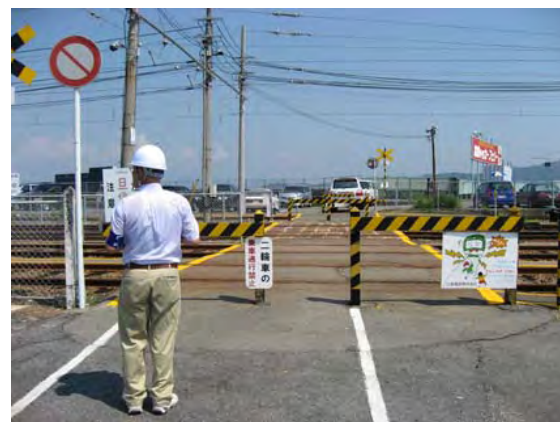
事例8: 宮島構内1(広島県内4種踏切、宮島線、宮島駅構内)

- 当該踏切は、一般向け駐車場と関係者専用駐車場をつなぐ通路となっている。なお、公道が別にあるので、当該踏切がなければ通行に支障があるという状況はみられない。
- 鉄道交通量(1日)282本と踏切通過本数が極めて多いうえに、踏切横断の線路本数5本、踏切長さ23.4メートルと、踏切を渡り切るのに相当の時間を要する踏切である。

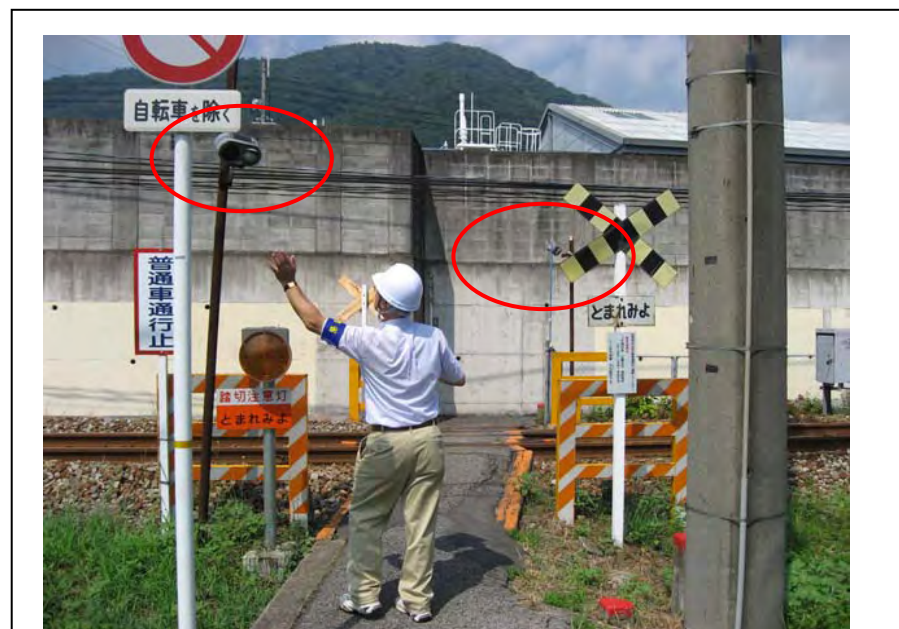
事例13:大元踏切(広島県内4種踏切、可部線、上八木駅—中島駅)

踏切両側の2基のメッセージロボとも音声を発しない。

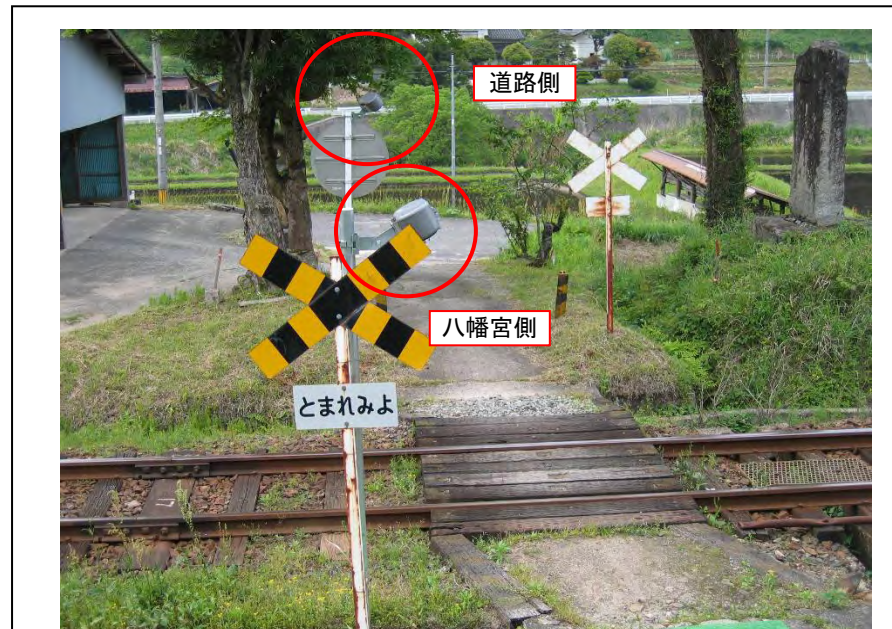
事例14:宮の下踏切(島根県内4種踏切、木次線、下久野駅構内)

メッセージロボ2基のうち、八幡宮側は全く反応せず、道路側も2回に1回程度の通過時にしか反応しない。

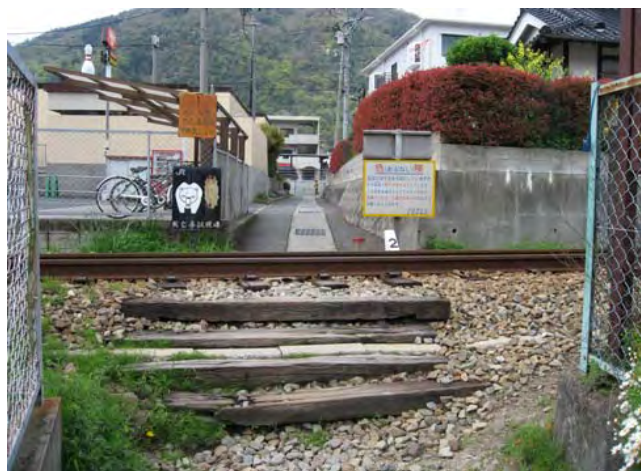
事例15:生活道(可部線、中島駅ー可部駅)

- 平成17年7月及び18年12月に、生活道通行者の死傷事故が発生している。
- 当該生活道は、線路際まで家屋の塀があること、また、線路がカーブしていることなどから、列車見通しが悪い。

当該生活道は、平成19年8月末、鉄道事業者と地元市が連携して、住民(町内会等)を粘り強く説得し、通り抜けできないようフェンスで閉鎖する措置が図られている。

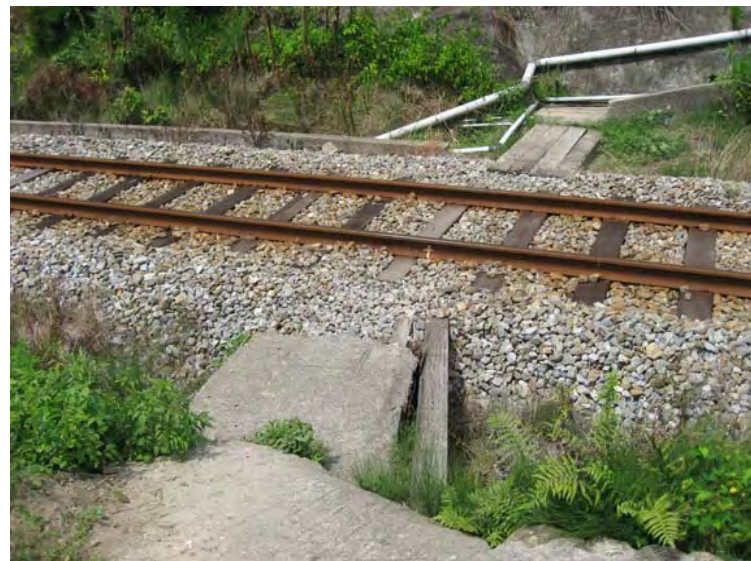
事例18:生活道(呉線、安登駅—安芸川尻駅)

付近住民の生活道として利用されている状況がみられたが、危険である旨の立看板等による標示が、なされていない。

なお、鉄道事業者は、当該生活道の存在を把握している。
