令和4年3月29日
関東管区行政評価局

スマートインターチェンジの利便性及び安全性の 向上に関する調査(行政相談契機)

スマートインターチェンジの利便性及び安全性の向上に関する調査(行政相談契機)結果(概要)

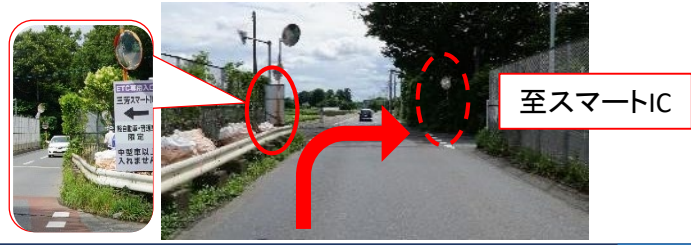
【片側方面のみ看板設置事例】

- **案内標識等の維持管理状況を確認したところ、退色等により、案内標識等の一部について、見えにくい状況がみられた。**
 - ✓ 整備局の管理する案内標識等において、点検を行っているとしているが、スマートICを示す「ETC専用」の紫色が退色し、見えにくくなっている(2スマートIC・7か所)
 - [対応状況] 1スマートIC・5か所は改善済、1スマートIC・2か所は今年度中に改善予定
 - ✓ 県、市町の管理する案内標識等において、点検を行っているとしているが、樹木に遮られるなど見えにくくなっている(7スマートIC・12か所) → [対応状況] 一部は改善済、他も今年度中に改善予定
- **案内標識等の整備状況を確認したところ、増設を検討する必要があるものがみられた。**
 - ✓ スマートIC近くの整備局が管理する国道上に案内標識等が設置されていない(1スマートIC)
 - 一方、地区協議会(注1)で検討・調整を行い、整備局管理の国道に町が案内標識等を設置している例あり
 - ✓ 町が管理する道路において、片側方面のみに案内標識等が設置されており、反対方面については、スマートIC入口への案内が行われていない(1スマートIC・2か所) → [対応状況] 老朽化に伴い撤去中であつた案内看板を再設置

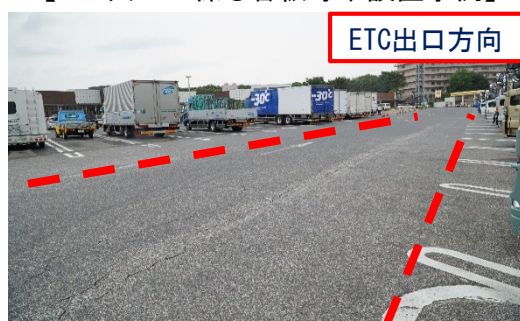
【ETC出口に係る看板等未設置事例】

- 高速道路及びSA・PA構内における案内標識等の維持管理状況を確認したところ、退色等により、案内標識等の一部について、見えにくい状況がみられた。
 - ✓ 点検により修繕の必要性を把握しているものの、補修に至っておらず、スマートICであることを示す「ETC専用」の紫色が退色し、見えにくくなっている(5スマートIC・25か所) → [対応状況] 順次修繕予定
 - ✓ 同様に、補修に至らず、SA・PA構内等の路面表示等が薄れ、見えにくくなっている(2スマートIC・4か所) → [対応状況] 順次修繕予定
- SA・PA構内における案内標識等の整備状況を確認したところ、一部のスマートICにおいて、ETC出口への案内が不十分と考えられる状況がみられた。
 - ✓ SA・PA構内を通り抜けて出口に向かう構造のスマートICにおいて、SA・PAの駐車場に入る分岐部以降、駐車場レーン等にETC出口に関する案内看板や路面表示等が設置されていない(1スマートIC・1か所)

- 関東支社は、案内標識等や路面標示等が白亜化等により見えにくくなっているものについて、点検に基づく修繕計画を見直すなどにより、適期に修繕等所要の措置を講ずるとともに、SA・PA構内におけるスマートIC出口に係る案内標識や路面表示等の増設について検討する必要がある。

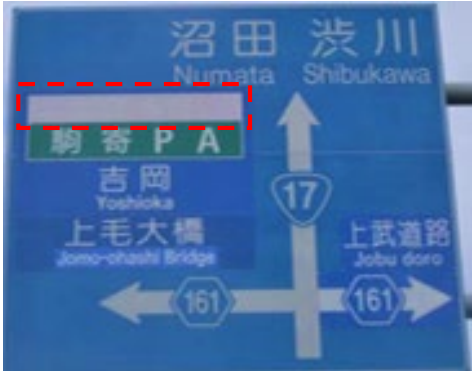
事例概要	改善前	改善後
<p>国道の案内標識において、「ETC専用」と書かれた箇所の紫色が退色し、文字が読み取りにくくなっているもの (駒寄スマートICの事例、報告書15ページ)</p>

- 整備局は、点検に当たっては、案内標識等の見やすさについても十分、確認を行う必要がある。また、スマートICの案内標識等が白亜化(注2)により見えにくくなっているものについて、適期に修繕等所要の措置を講ずる必要がある。
- 整備局は、スマートIC最寄りの国道における案内標識等の増設について、地区協議会における関係地方公共団体との連携も視野に、検討する必要がある。

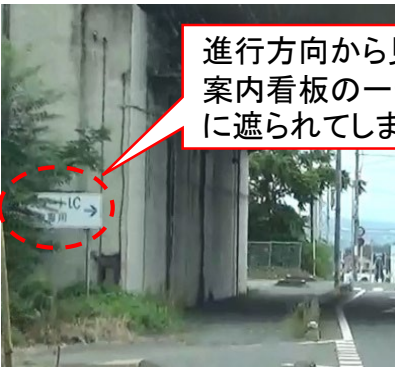
<p>The same blue road sign as before, but the 'ETC専用' text is now clearly visible in purple.</p>
<p>町道に設置されたスマートIC入口の案内看板の一部が生い茂った樹木に遮られ、見えにくくなっているもの (駒寄スマートICの事例、報告書17ページ)</p>

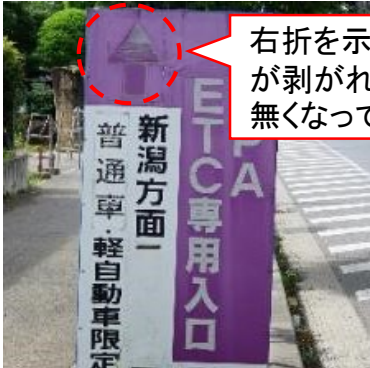
<p>The signpost is now clearly visible after tree maintenance. A callout box says: 樹木のせん定を実施</p>
<p>県道に設置されたスマートIC入口の案内看板が、劣化により、右折を指示する矢印が剥がれ落ち、指示が不適切になっているもの (三芳スマートICの事例、報告書20ページ)</p>
