# 視覚障害者誘導用ブロック等に関する調査結果－主な事例－

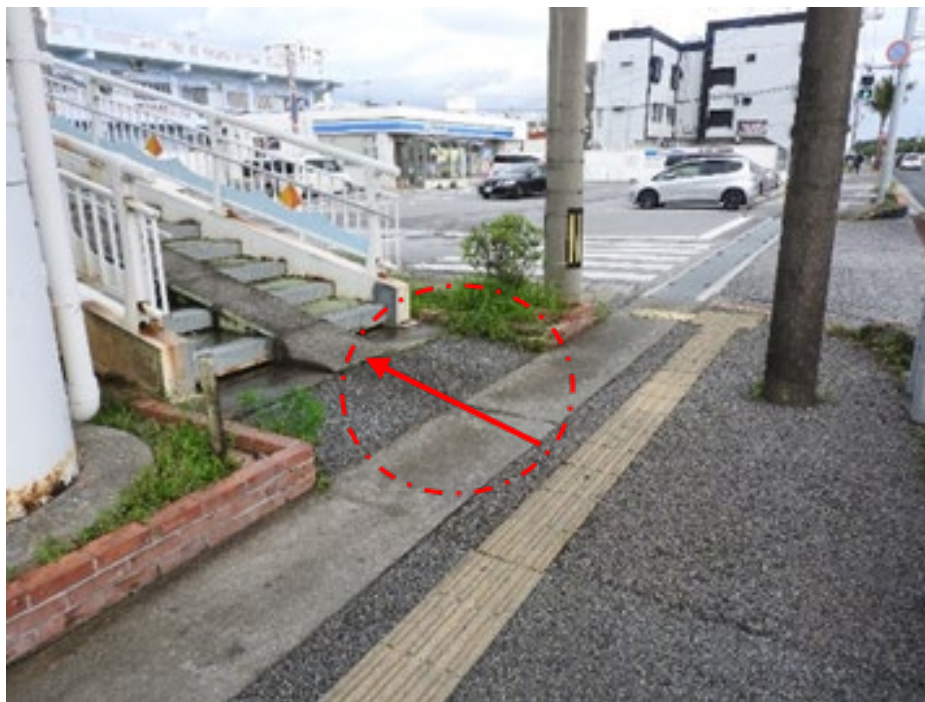
事例①-1 場所：国道58号 北谷町（北前交差点付近）  
歩道橋への誘導用ブロック未設置

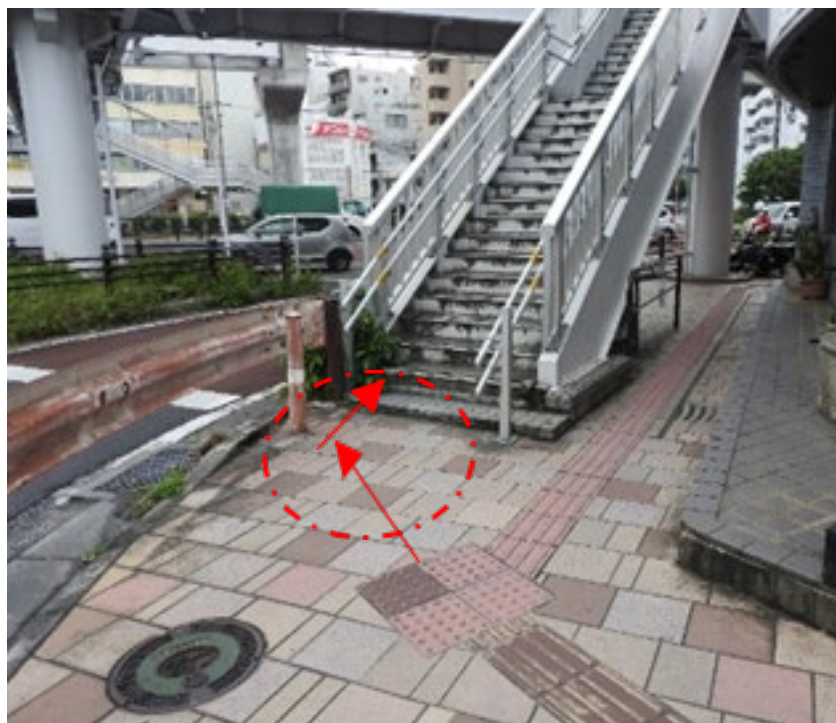
事例①-2 場所：国道58号 那覇市（泉崎交差点）  
歩道橋への誘導用ブロック未設置

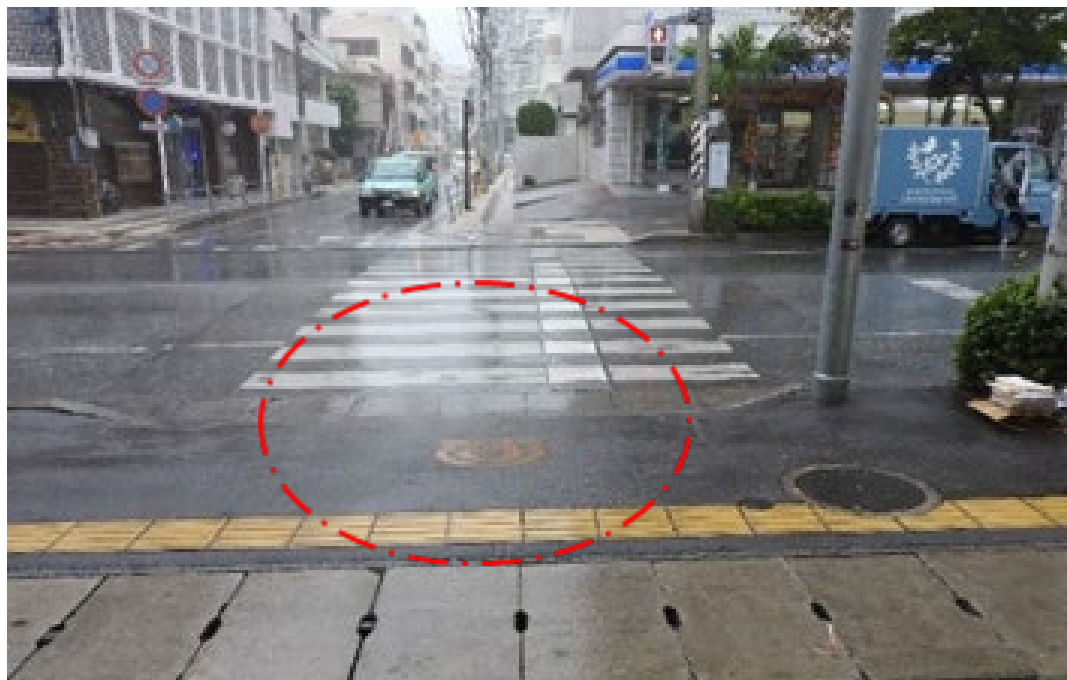
事例①-3 場所：市道 那覇市（泉崎2丁目 重点整備地区）  
横断歩道への誘導用ブロック未設置

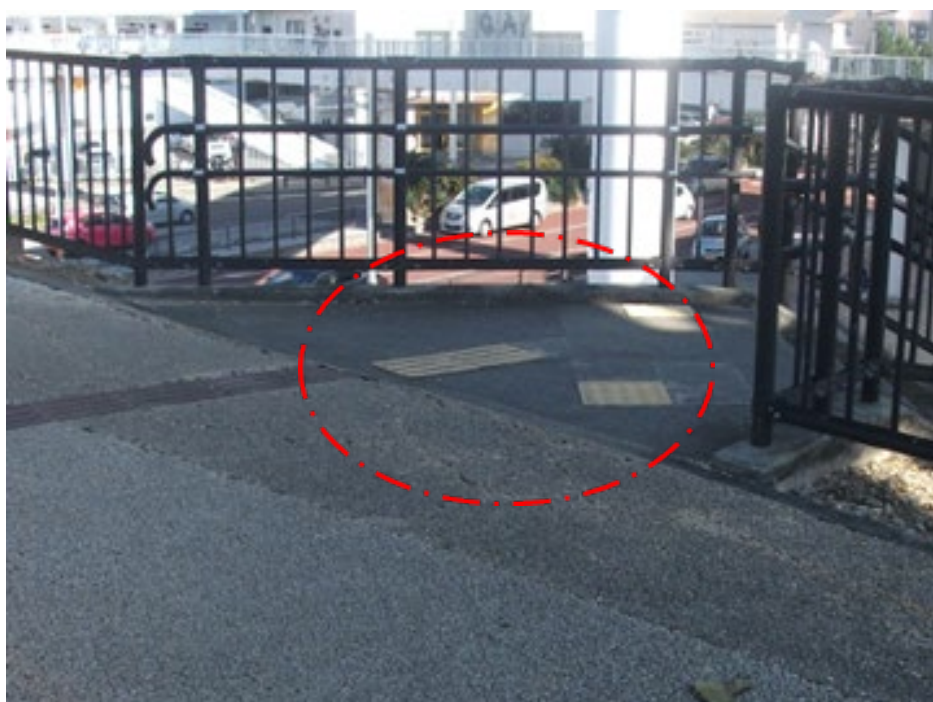
事例①-4 場所：国道330号 那覇市（古島インター）  
階段前の誘導用ブロックが剥離している

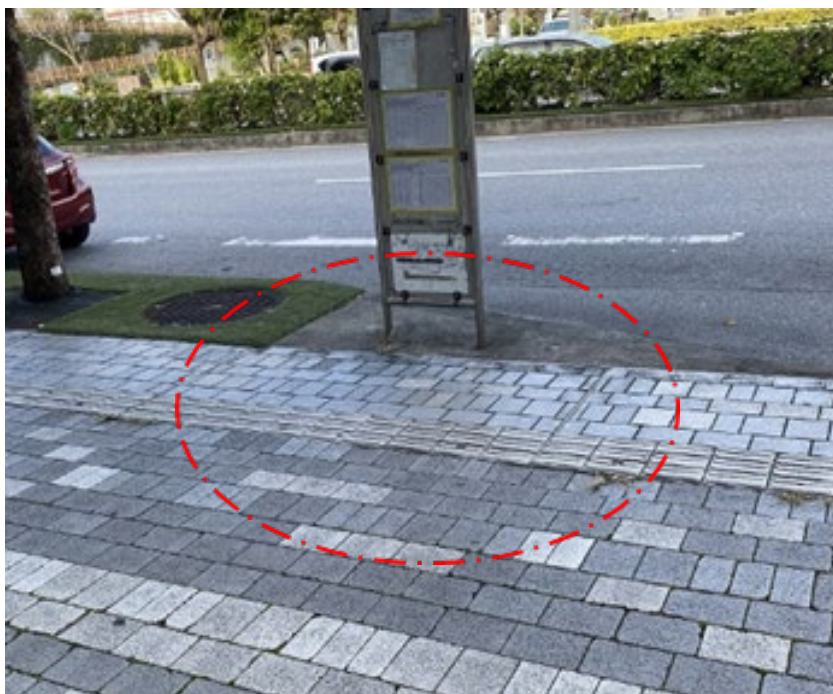
**事例①-5** 場所：市道 那覇市（おもろまち2丁目）  
バス停への誘導用ブロック未設置

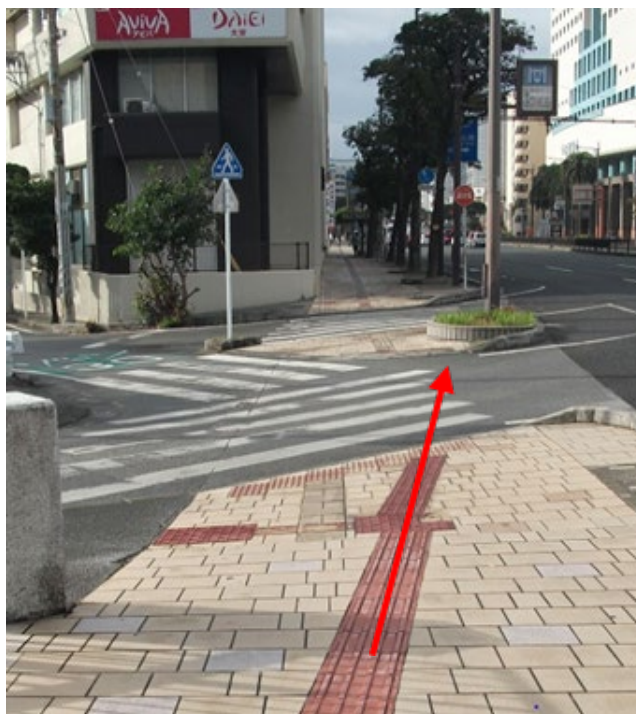
**事例②-1** 場所：国道58号 那覇市（泊交差点付近）

② 誤誘導のおそれ

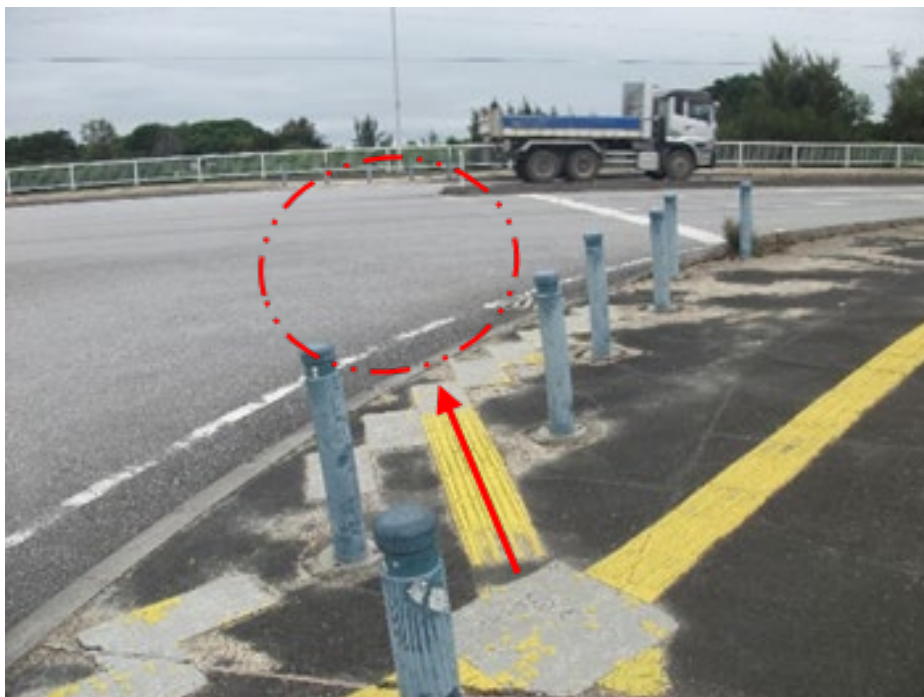
事例②-6 場所：県道249号 豊見城市（浜崎橋付近）  
誘導先に横断歩道がない

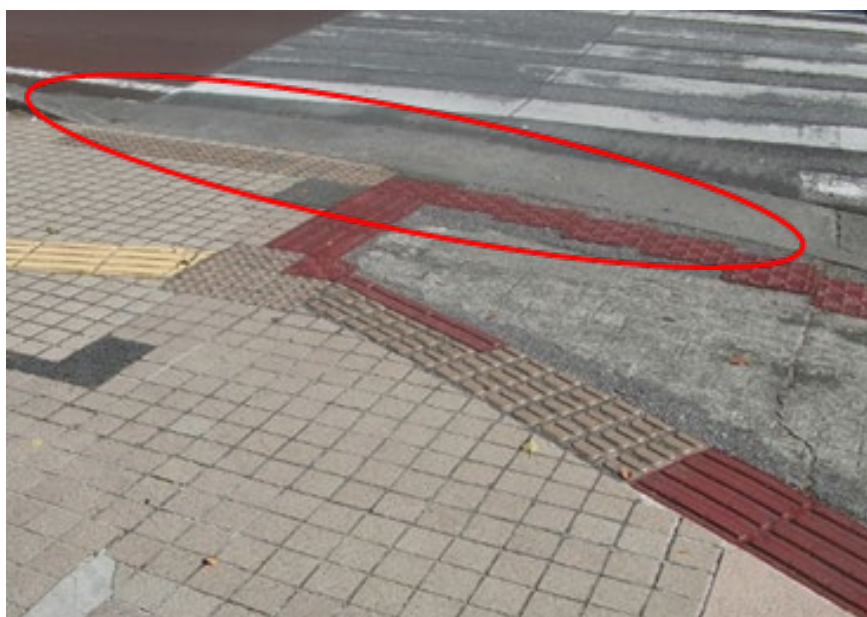
事例③-1 場所：県道221号 那覇市（那覇大橋付近）  
点状ブロックの幅が基準以下

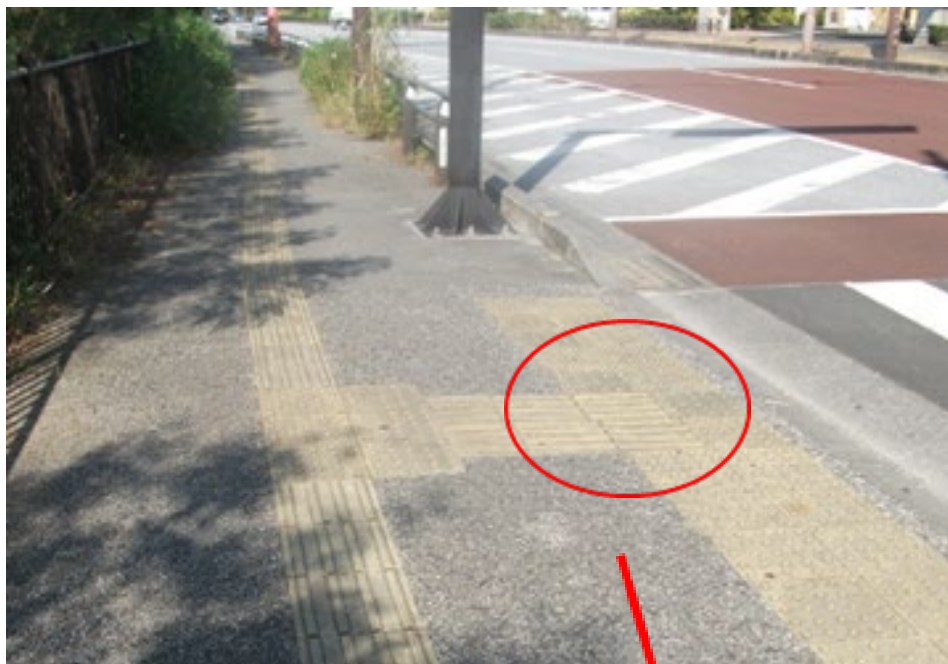
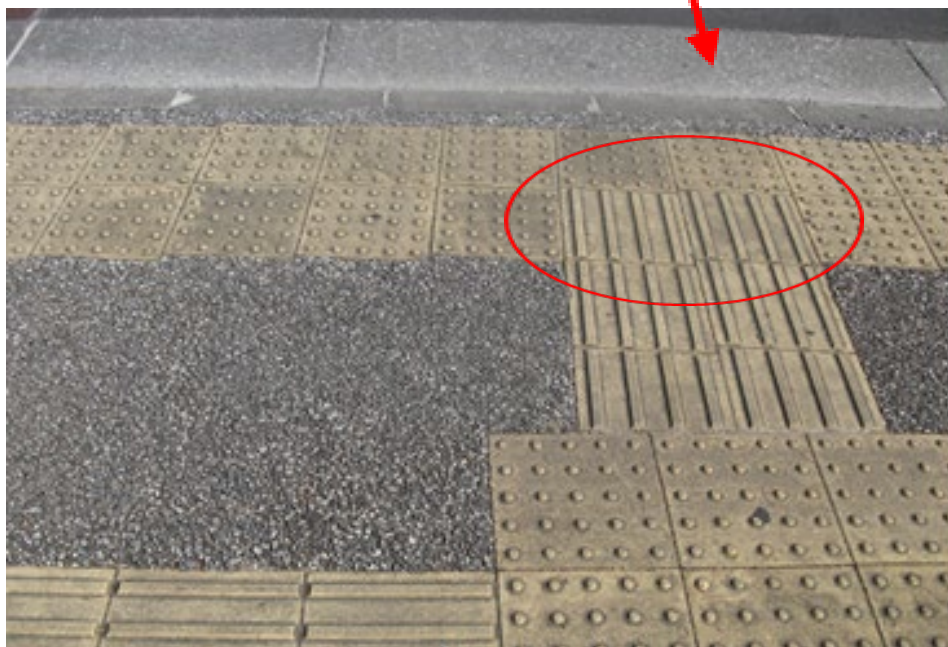
事例③-2 場所：国道329号 那覇市(壺川第二交差点)  
点状ブロックを設置すべきだが線状ブロックが設置されている

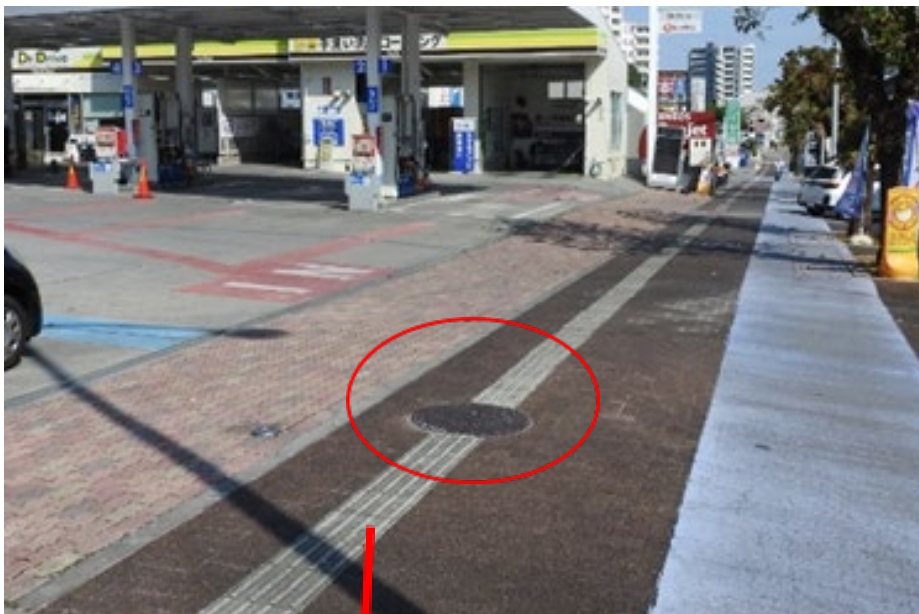
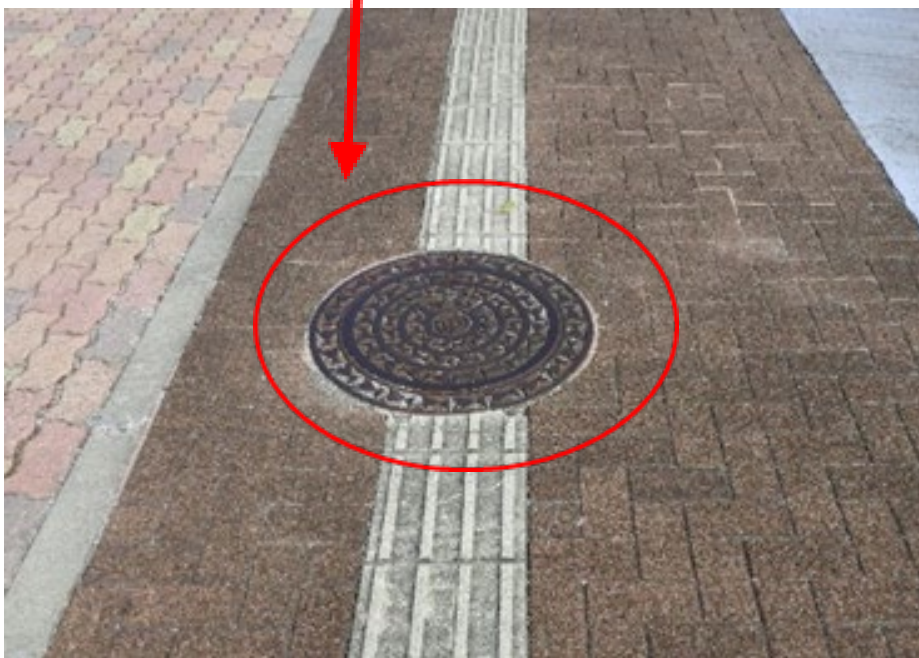
事例③-3 場所：県道221号 那覇市（田原1丁目）  
マンホールによる途切れ

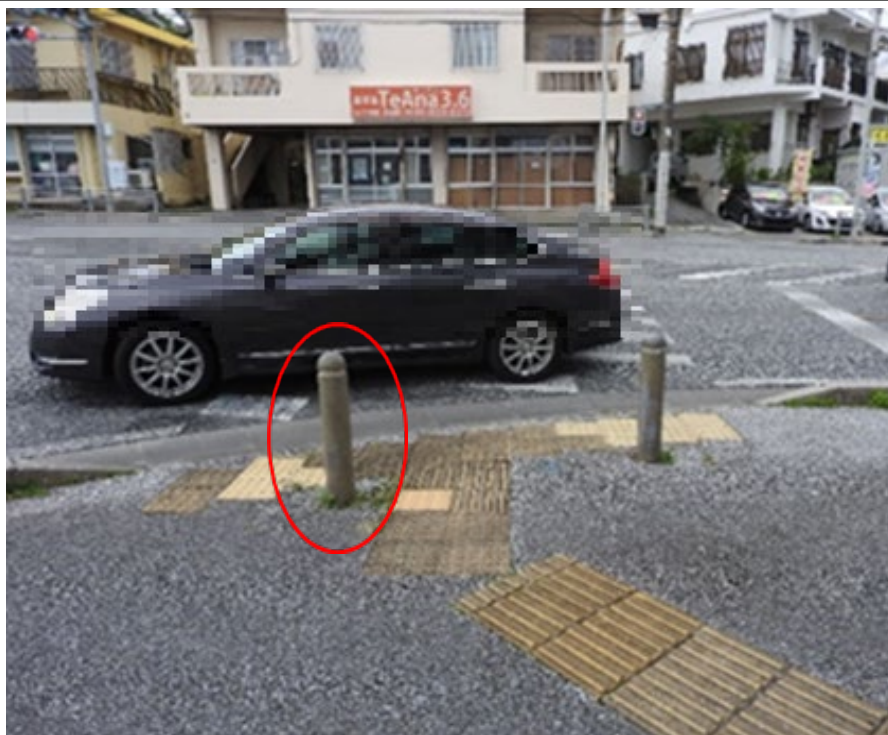
事例④-1 場所：国道331号 沖縄市（高原5丁目）  
誘導用ブロックに車止めが近接

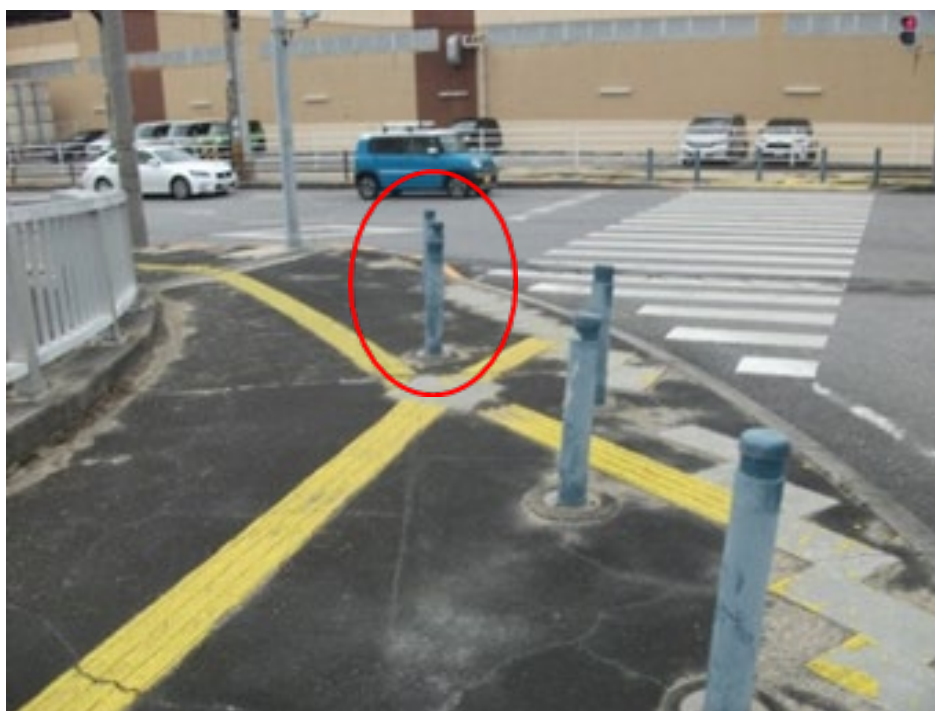
事例④-2 場所：県道249号 豊見城市（浜崎橋付近）  
誘導用ブロックに車止めが近接

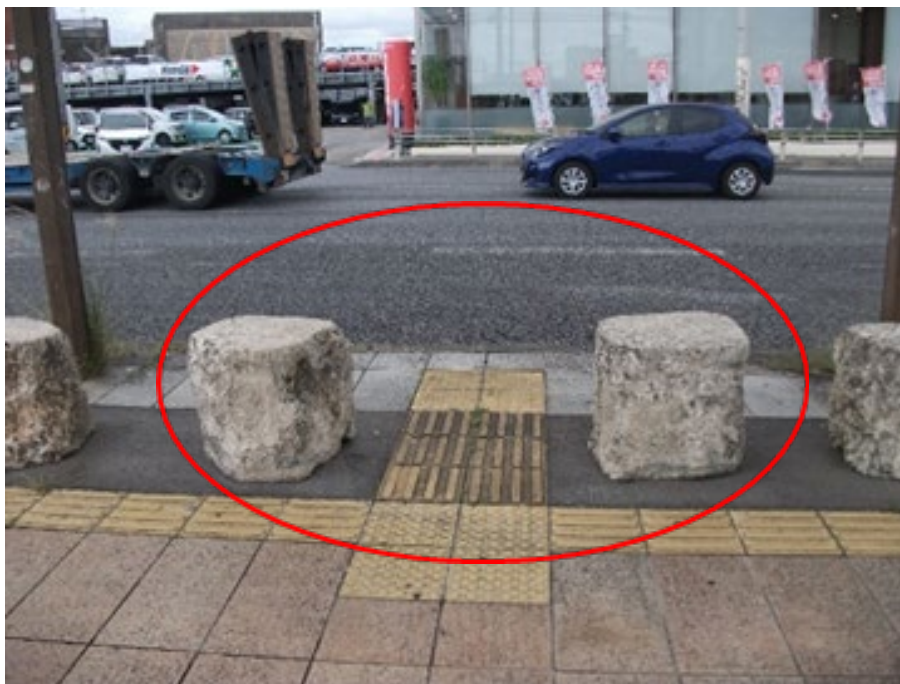
事例④-3 場所：国道329号 沖縄市（農民研修センター前バス停）  
誘導用ブロックに障害物が近接

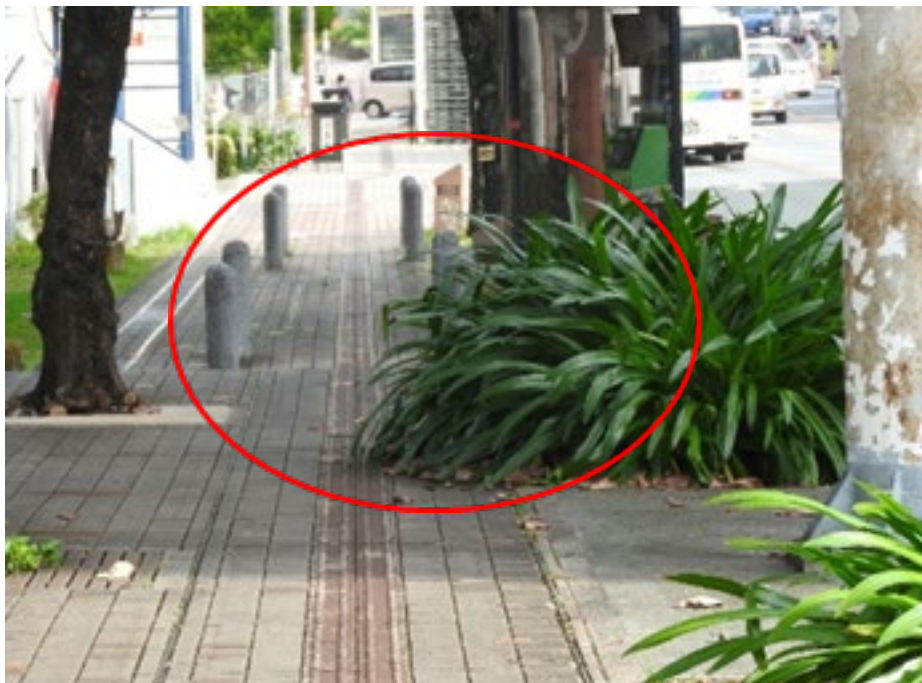
事例④-4 場所：国道58号 那覇市（前島3丁目）  
誘導用ブロックに草木が覆い被さっている

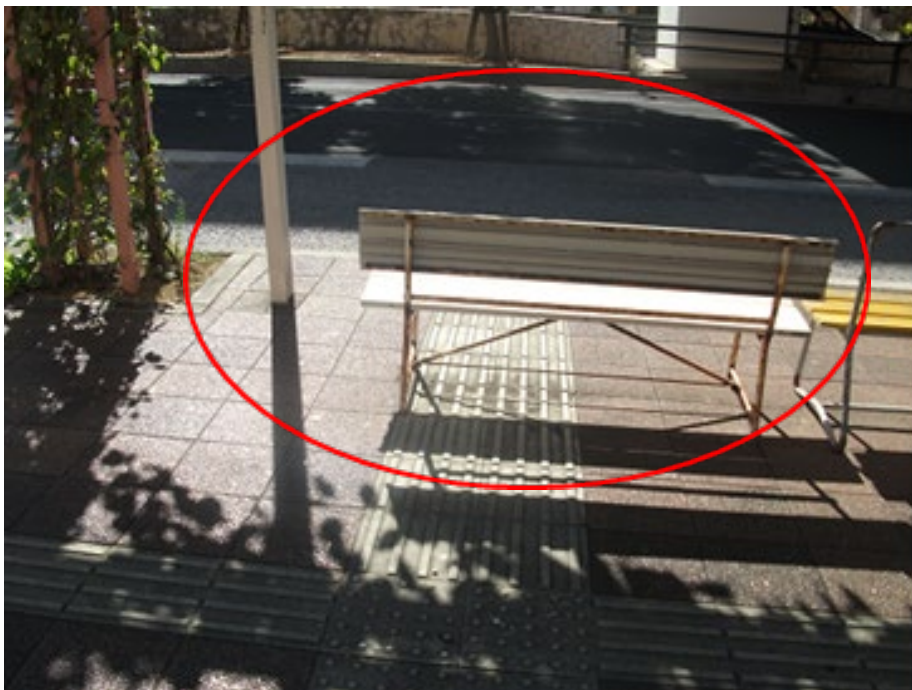
事例④-5 場所：県道82号 那覇市（儀保駅前バス停）  
誘導用ブロックに障害物が置かれている

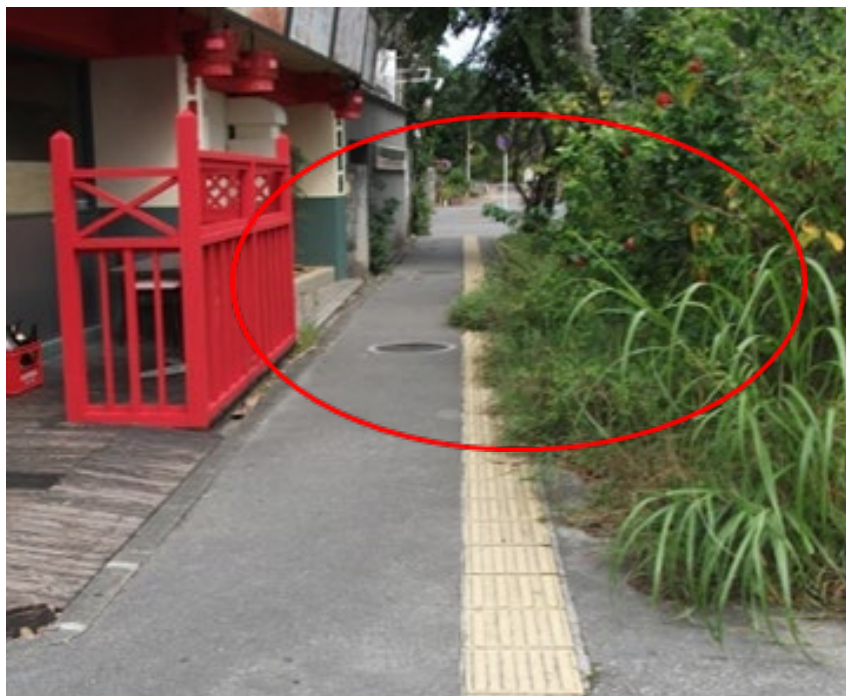
事例④-6 場所：市道 那覇市（牧志1丁目 重点整備地区）  
誘導用ブロックに草木が覆い被さっている

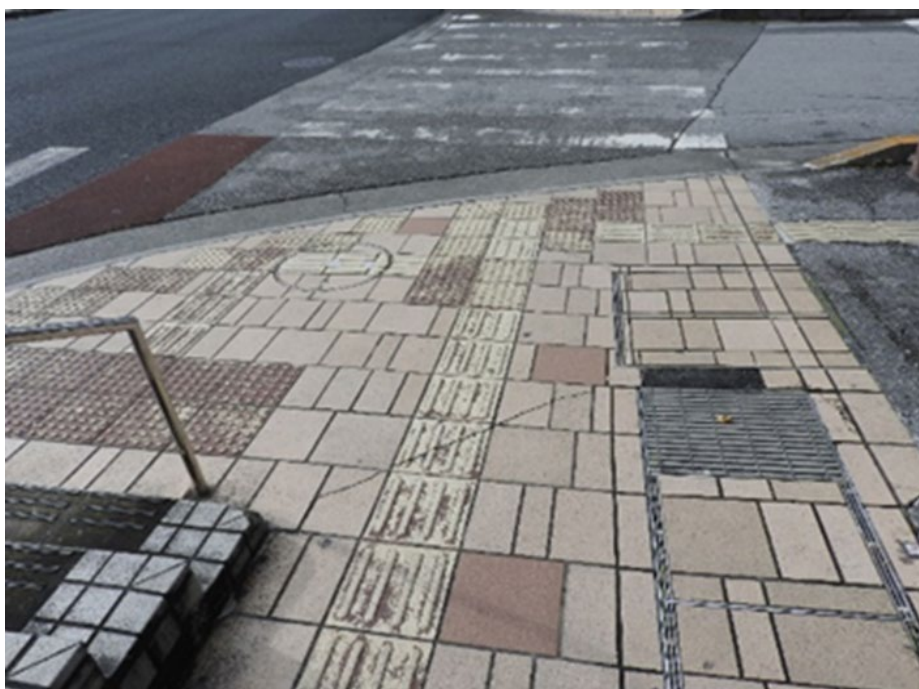
事例⑤-1 場所：国道58号 那覇市（前島交差点）

⑤ 歩道と同系色等のため識別困難のおそれ

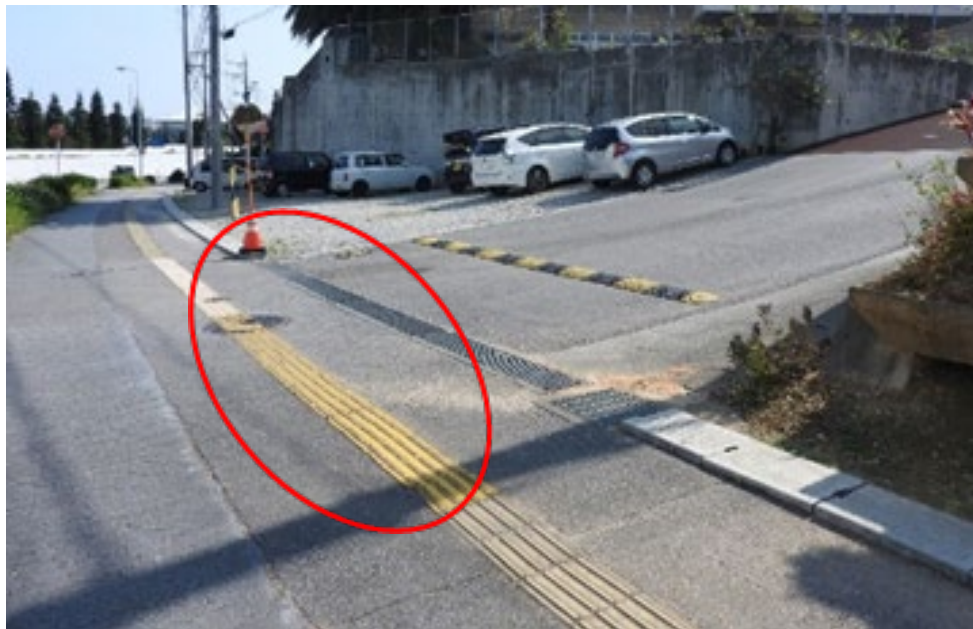
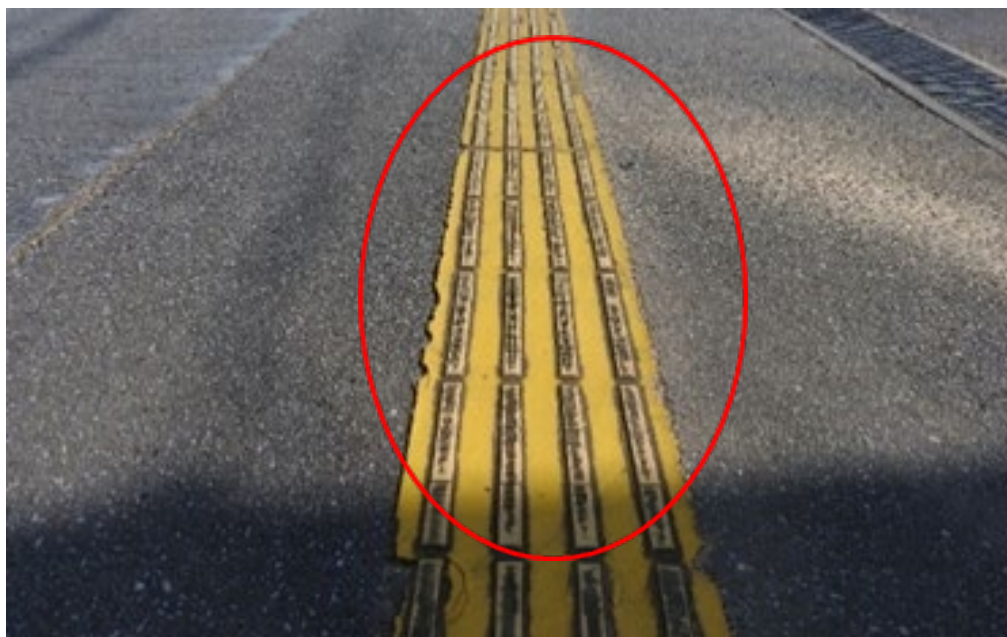
事例⑥-1 場所：国道331号 那覇市（山下町5丁目）  
誘導用ブロックの凹凸が感じられないほど摩耗している

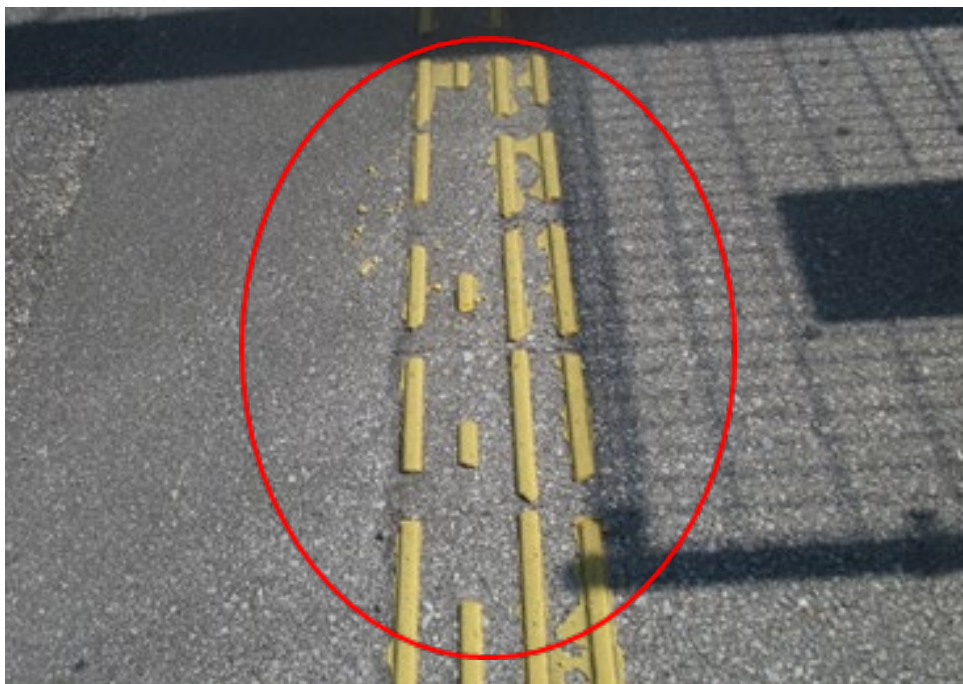
事例⑥-2 場所：国道329号 豊見城市（とよみ大橋付近）  
摩耗・破損している

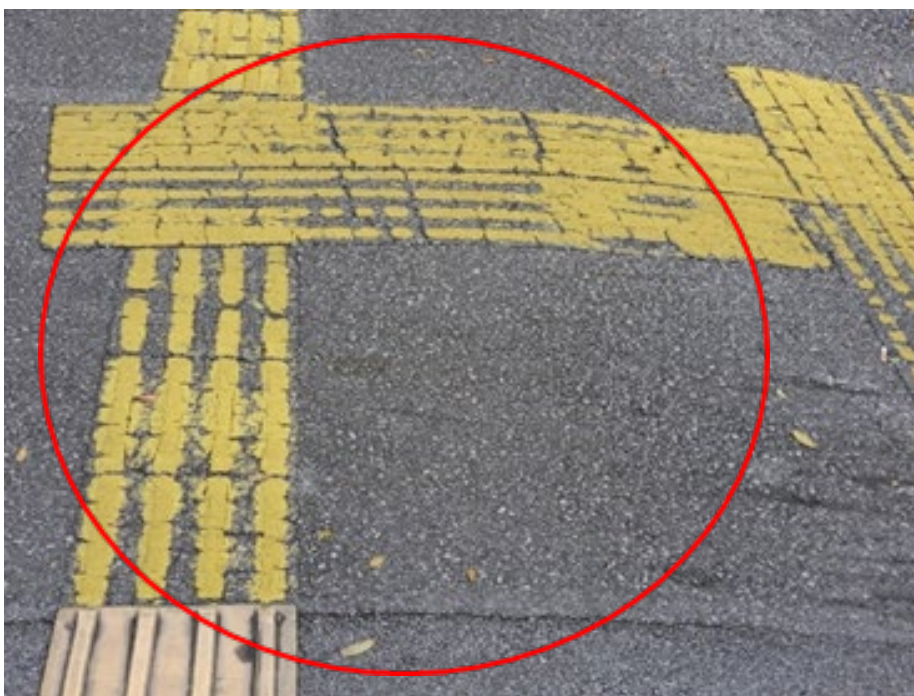
事例⑥-3 場所：県道29号 那覇市（安里1丁目交差点付近）  
摩耗・破損している

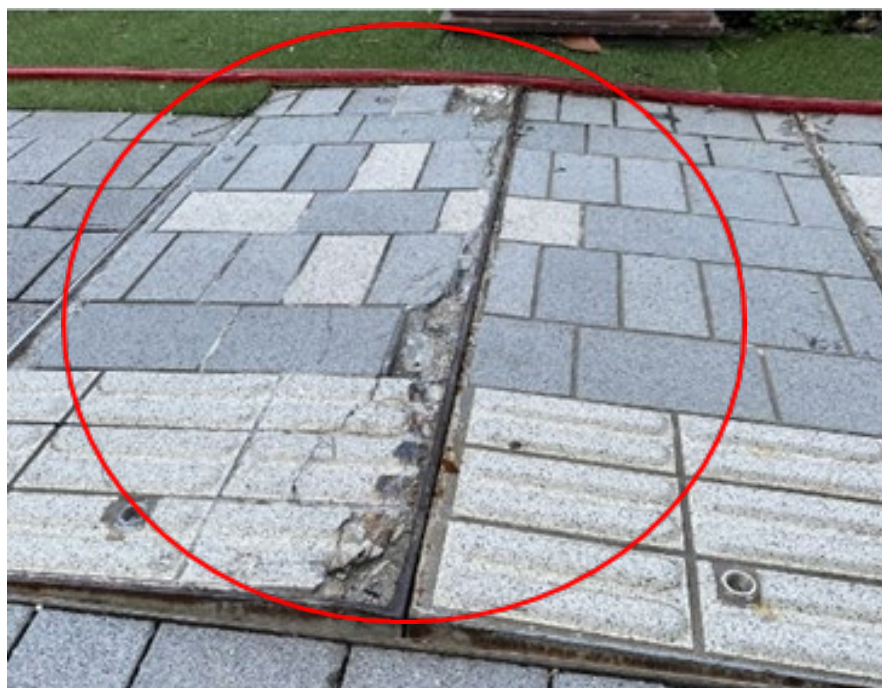
事例⑥-4 場所：市道 那覇市（おもろまち1丁目）  
誘導用ブロックが隆起している

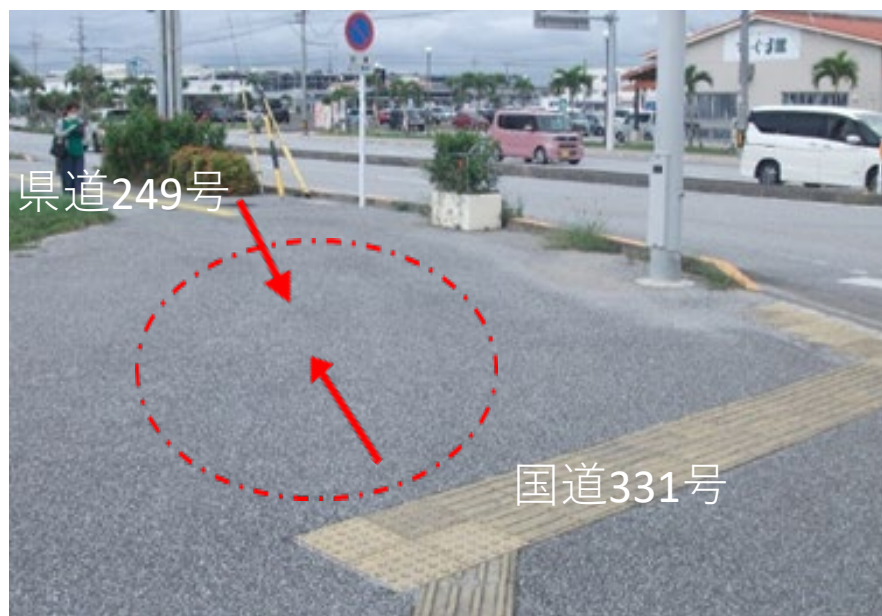
事例⑦-1 場所：県道249号 豊見城市（豊崎）  
国道331号に設置されている誘導用ブロックと接続していない

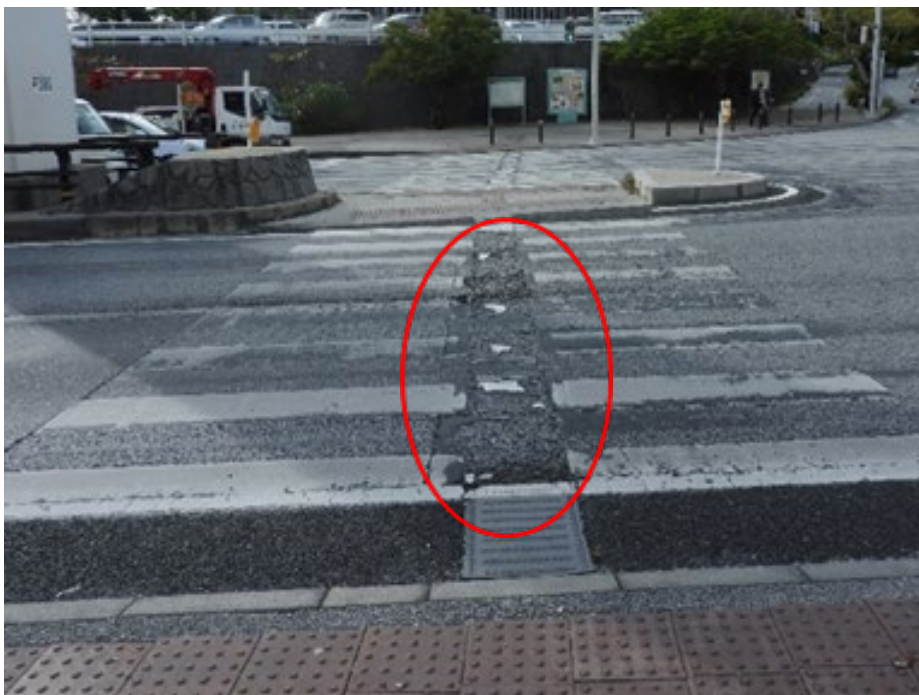
事例⑧-1 場所：国道330号 那覇市（おもろまち駅前交差点）

⑧ エスコートゾーンの摩耗・破損等
