事例3 標示板の塗装の剥離、又は交通規制標識等の陰になり案内標識の視認性が確保されていないなど、標識の維持管理が適切に行われていないもの（10路線24か所）

事例3-1 標示板の塗装の剥離等により、道路利用者が表示内容等を確認できないもの（7路線10事例）					
事例の概要等	<p>【事例3-1-①】国道12号の方面、方向及び距離案内標識</p> <table border="1"> <thead> <tr> <th>概要</th> <th>美唄市大通東1条南7丁目付近</th> </tr> </thead> <tbody> <tr> <td>美唄市街から岩見沢方面へ向かう国道12号（美唄市大通東1条南7丁目付近）に設置されている方面、方向及び距離案内標識の標示板の文字塗装部分が剥離し、表示内容を確認できない。</td> <td> </td> </tr> </tbody> </table>	概要	美唄市大通東1条南7丁目付近	美唄市街から岩見沢方面へ向かう国道12号（美唄市大通東1条南7丁目付近）に設置されている方面、方向及び距離案内標識の標示板の文字塗装部分が剥離し、表示内容を確認できない。	 
	概要	美唄市大通東1条南7丁目付近			
	美唄市街から岩見沢方面へ向かう国道12号（美唄市大通東1条南7丁目付近）に設置されている方面、方向及び距離案内標識の標示板の文字塗装部分が剥離し、表示内容を確認できない。	 			
	<p>【事例3-1-②】国道5号の警戒標識</p> <table border="1"> <thead> <tr> <th>概要</th> <th>黒松内町角十付近</th> </tr> </thead> <tbody> <tr> <td>倶知安から長万部方面へ向かう国道5号（黒松内町角十付近）に設置されている警戒標識（「動物が飛び出すおそれあり」）の支柱がねじれ、表示内容を確認できない。</td> <td> </td> </tr> </tbody> </table>	概要	黒松内町角十付近	倶知安から長万部方面へ向かう国道5号（黒松内町角十付近）に設置されている警戒標識（「動物が飛び出すおそれあり」）の支柱がねじれ、表示内容を確認できない。	 
	概要	黒松内町角十付近			
	倶知安から長万部方面へ向かう国道5号（黒松内町角十付近）に設置されている警戒標識（「動物が飛び出すおそれあり」）の支柱がねじれ、表示内容を確認できない。

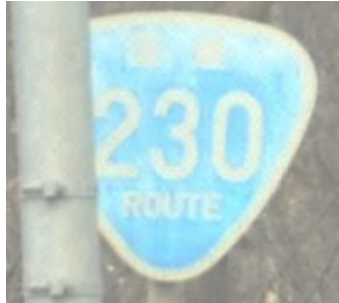
【事例3-1-⑤】国道230号の路側式路線番号案内標識

概 要	札幌市南区川沿付近
<p>定山溪から札幌市街方面へ向かう国道230号（札幌市南区川沿付近）に設置されている路側式路線番号案内標識の標示板の文字塗装部分が剥離し、表示内容を確認できない。</p>

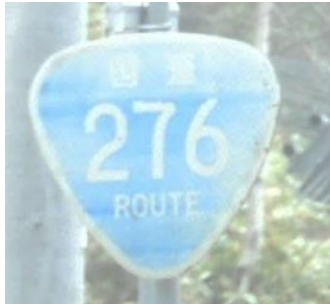
【事例3-1-⑥】国道276号の国道番号案内標識

概 要	伊達市大滝区清陵町付近
<p>喜茂別から千歳方面へ向かう国道276号（伊達市大滝区清陵町付近）に設置されている国道番号案内標識の標示板の文字塗装部分が剥離し、表示内容を確認できない。</p>

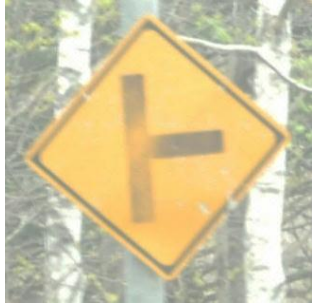
【事例 3 - 1 - ⑩】 国道 452 号の警戒標識

概 要	芦別市芦別付近
<p>夕張市街から芦別市街方面へ向かう国道 452 号（芦別市芦別付近）に設置されている警戒標識（「T 形道路交差点あり」）の標示板の塗装部分が剥離しており、表示内容の確認がしづらくなっている。</p>

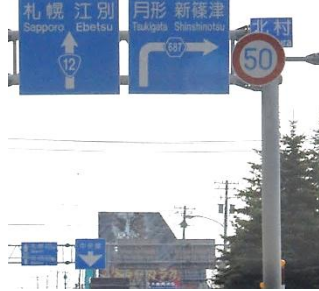
【事例 3-2-④】 国道 12 号の交差点案内標識

<p>概 要</p>	<p>岩見沢市並木町付近</p>
<p>岩見沢市街から札幌方面へ向かう国道 12 号と道道 687 号（美唄達布岩見沢線）の交差点案内標識は、交通規制標識（「最高速度」）の陰となり、案内標識（北村方面）の視認性が確保されていない。</p>

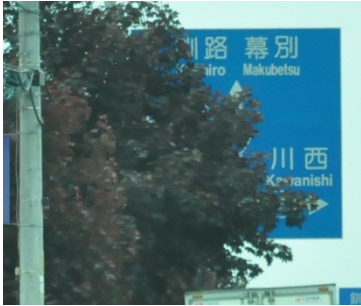
【事例 3-2-⑤】 国道 38 号の交差点案内標識

<p>概 要</p>	<p>帯広市西 18 条北 1 丁目付近</p>
<p>清水から帯広方面へ向かう国道 38 号と国道 241 号・道道 715 号（芽室東四条帯広線）の交差点案内標識は、沿道樹木の陰となり、案内標識の視認性が確保されていない。</p>

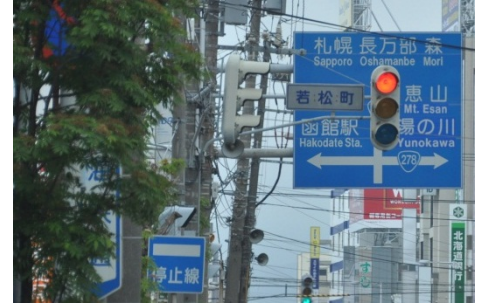
【事例 3 - 2 - ⑦】 国道 279 号の交差点案内標識

函館市街から森方面へ向かう国道 279 号と国道 5 号・国道 278 号の交差点案内標識は、交通信号機の陰となり、標識の視認性が確保されていない。

函館市若松町付近

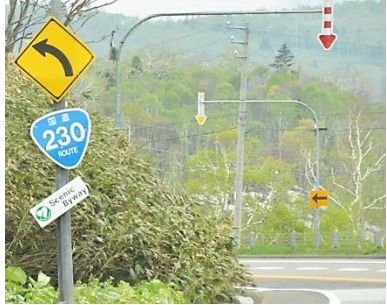
【事例 3-3-①】 国道 230 号の国道番号案内標識と警戒標識

概要	喜茂別町川上付近
<p>中山峠から喜茂別市街方面へ向かう国道 230 号（喜茂別町川上付近）に設置されている国道番号案内標識及び警戒標識（「左方屈曲あり」）の標示板がねじれており、沿道の景観を損ねている。</p>

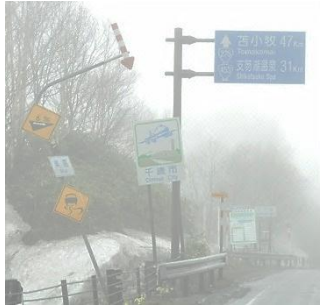
【事例3-3-⑤】国道276号（国道453号重複区間）の警戒標識と著名地点案内標識

概 要	千歳市美笛付近
<p>喜茂別から千歳市街方面へ向かう国道276号(国道453号重複区間)(千歳市美笛付近)に設置されている警戒標識(「下り急勾配あり」及び「すべりやすい」)及び著名地点案内標識の供架支柱が倒れており、沿道の景観を損ねている。</p>

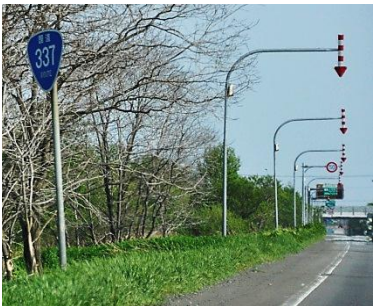
【事例3-3-⑥】国道337号の路側式路線番号案内標識

概 要	江別市江別太付近
<p>江別市街から南幌方面へ向かう国道337号(江別市江別太付近)に設置されている路側式路線番号案内標識の支柱・標示板がねじれており、沿道の景観を損ねている。</p>
