**国立公園の利用・管理に関する行政評価・監視
事例表**

平成 24 年 11 月 30 日

関東管区行政評価局

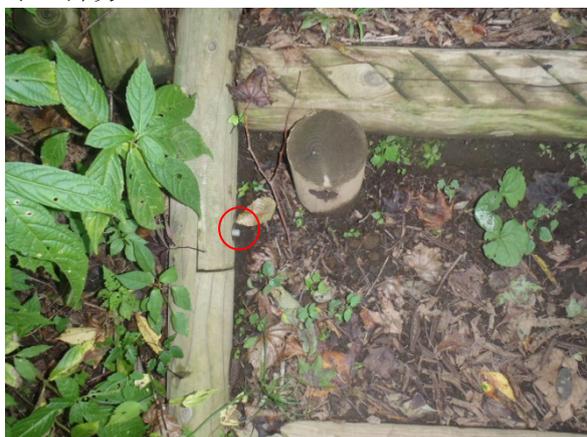
同事業により整備された階段においては、踏み板に溝が掘られているなど利用者への配慮がなされているものの、一部においては、ボルトのネジ部分が露出しており、階段利用者が足を引っ掛けるおそれがあるものもみられる。

階段の左柵木の内側に露出しているボルトのネジ部分

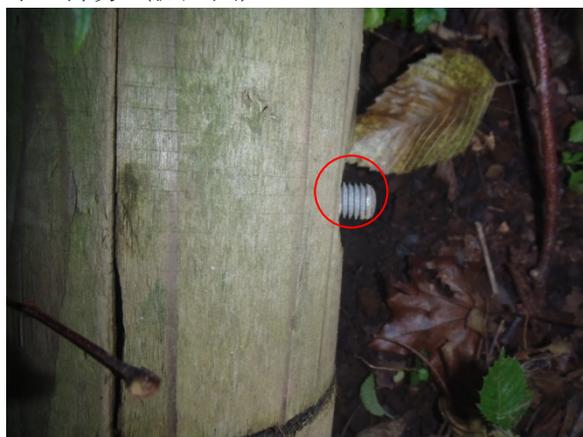
階段の左柵木の内側に露出しているボルトのネジ部分（拡大図）

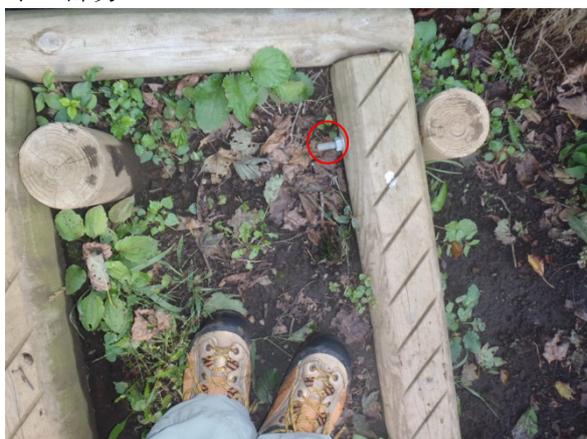
階段の踏み板の前側に露出しているボルトのネジ部分

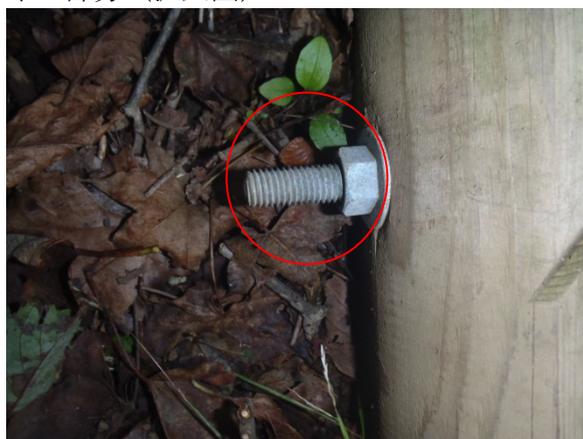
階段の踏み板の前側に露出しているボルトのネジ部分（拡大図）

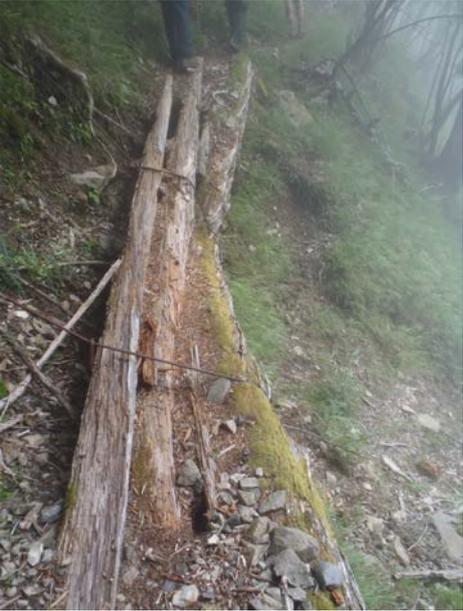
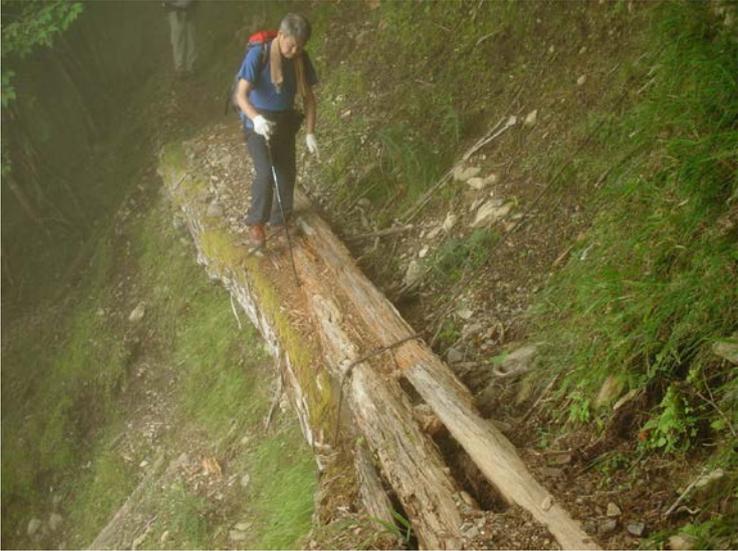
番号	2	国立公園名	秩父多摩甲斐国立公園
事例名	斜面崩壊箇所を通過する歩道において利用者の転落防止措置を講じていないものなど、危険箇所において利用者の転倒・転落防止措置が十分でないもの		
<p>【事例の内容】</p> <p>歩道（川又雁坂峠線）の雁坂小屋付近から豆焼沢横断箇所までの間において、栈道（丸木橋）が破損して雨の際に滑りやすい状況となっている箇所があるが、当該箇所において鎖、ロープの設置等の転落防止措置が講じられていない。また、利用者に対し、当該地点の手前等において注意を喚起する標識等がない。</p>			
<p>【関係写真】</p> <div style="display: flex; justify-content: space-around;"> <div style="text-align: center;"> <p>上記危険箇所</p>

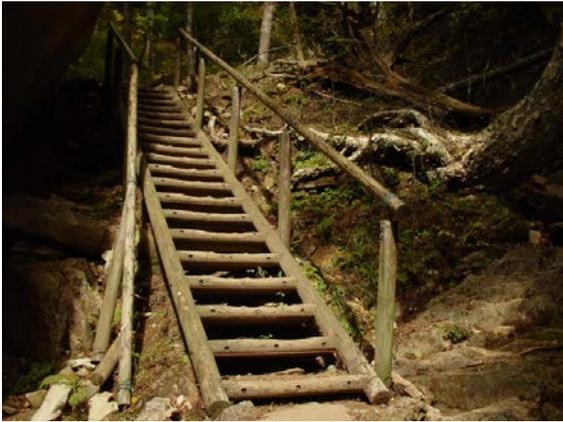
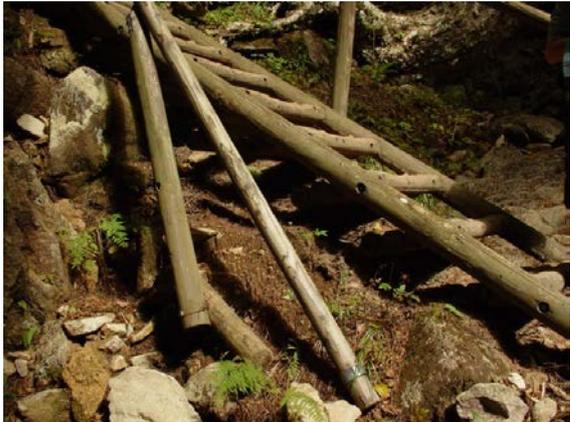
番号	3	国立公園名	秩父多摩甲斐国立公園
事例名	鎖場の鎖が外れている、転落防止柵が破損しているなど、利用者の安全確保のための施設が破損し、安全性が損なわれているもの		
<p>【事例の内容】</p> <p>富士見平から天鳥川を渡り、瑞牆山への登りにかかる地点に木製階段が2か所設けられており、このうち、上部の階段は環境省が直轄事業で整備したものである。</p> <p>下部の木製階段の手すり（登り方向で向かって左側）が損壊している。</p>			
<p>【関係写真】</p> <div style="display: flex; justify-content: space-around;"> <div style="text-align: center;">

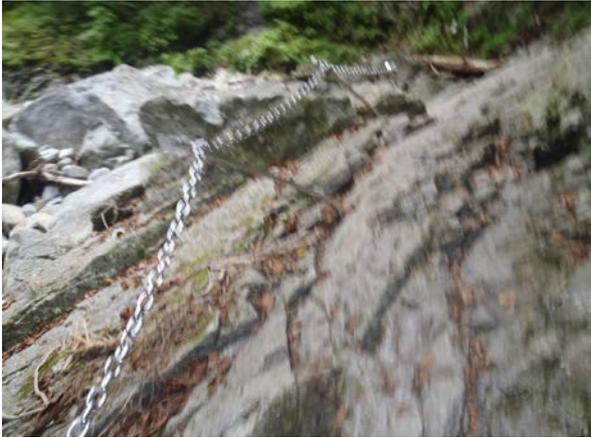
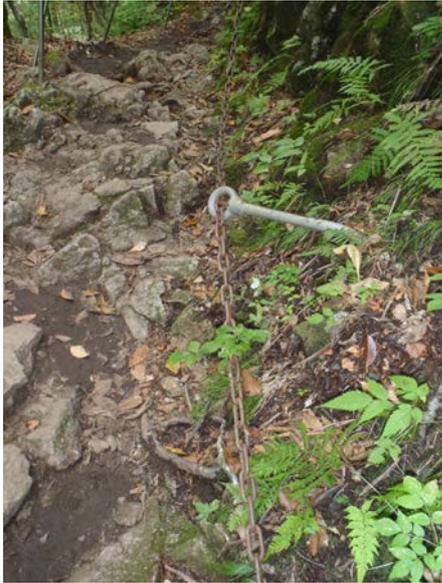
番号	4	国立公園名	秩父多摩甲斐国立公園
事例名	木道が損傷している、鎖を取り付けている支柱が湾曲している等歩道の施設において損傷、不具合等がみられるもの		
【事例の内容】 歩道（西沢渓谷線）の三重の滝から母胎淵までの区間において、転倒・転落を防止するための鎖を設置している支柱が湾曲し又は倒れている場所がみられる。			
【関係写真】

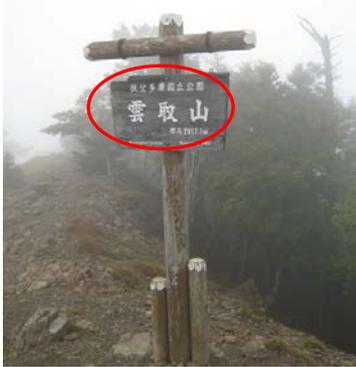
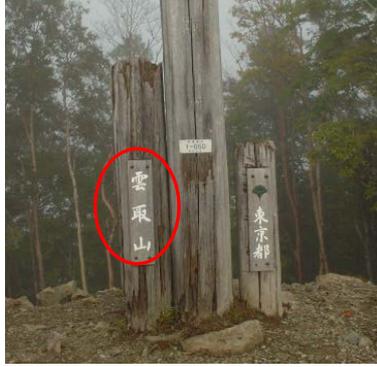
埼玉県、東京都及び山梨県の都県境上に位置する雲取山の山頂には1都2県がそれぞれ山頂を示す標識を設置している。

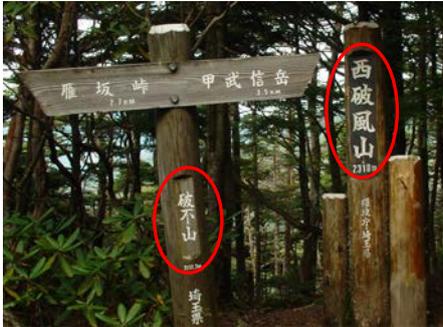
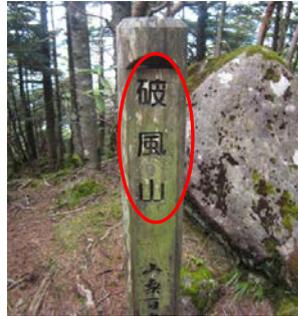
また、奥秩父主脈稜線上（埼玉・山梨県境）に位置する破不（風）山では、当該2県がそれぞれ山頂を示す標識を設置しているが、3基の標識間で「西破風山」、「破不山」又は「破風山」と旧来の呼称がそれぞれ記載されているが、同山については地域的、歴史的な事情から複数の呼称が使われている経緯について説明・案内する表記等は見当たらない。

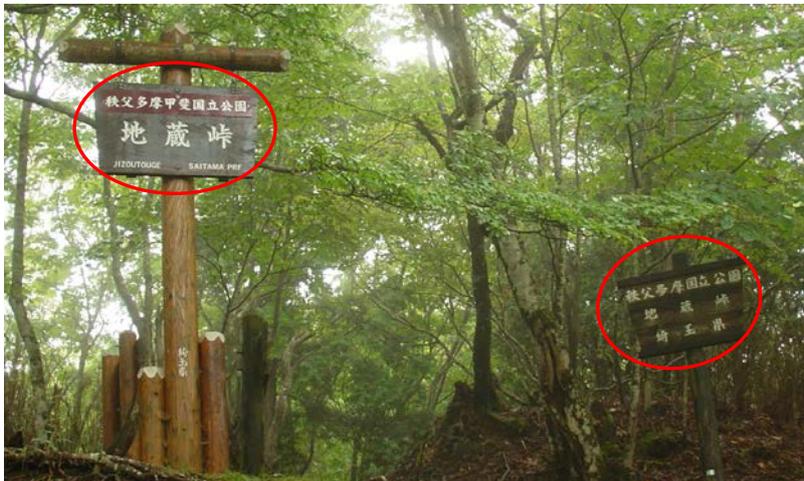
さらに、三峰・雲取山間の地蔵峠（埼玉県秩父市）には、埼玉県が2基の標識を設置しているが、両標識の記載内容は同一となっている。他に同様の事例が5事例みられる。

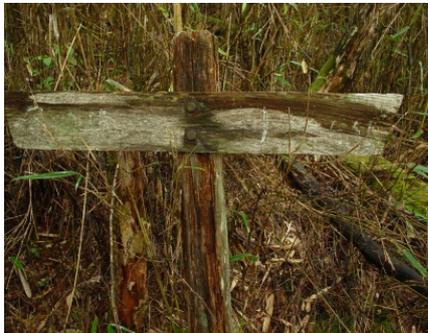
【写真①】

国立公園別	県名	標識の種類	設置地点	損傷等の状況
日光	栃木県	誘導標識 2か所	清水平	表示面の摩滅のため記載事項の判読が困難
		案内図標識	清水平	標識柱が基礎から倒壊
		誘導標識	清水平、三本槍岳間	目的地までの距離が一部未記載
		誘導標識 2か所	山王峠、光徳間	目的地までの距離表示が摩滅
秩父多摩甲斐	埼玉県	誘導標識	甲武信ヶ岳山頂	目的地までの距離表示が摩滅
		誘導標識	木賊山東面	表示面の摩滅のため記載事項の判読が困難
		誘導標識	雁坂峠	一部目的地までの距離表示が摩滅
		誘導標識	雁坂小屋、地藏岩分岐間	標識の損傷【次頁写真④】
		誘導標識	突出峠、黒文字橋分岐間	標識が腐朽しており記載事項の判読が不能【写真①】
		誘導標識	黒文字橋分岐	標識の損傷
		誘導標識	雁道場	標識の損傷のため一部目的地までの距離表示の判読が不能【次頁写真⑤】
		誘導標識	地藏峠北方	標識が腐朽しており記載事項の判読が不能【写真②】
		誘導標識	前白岩山、白岩山間	標識の損傷
		誘導標識	大ダワ北方	標識の損傷のため一部記載事項の判読が不能【次頁写真⑥】
			山梨県	誘導標識
誘導標識	大日小屋			表示面の摩滅のため記載事項の判読が不能
誘導標識	富士見平			標識横木が切断
富士箱根伊豆	山梨県	誘導標識	鳴沢氷穴付近	表示板が標柱から落下【写真③】
		誘導標識	富岳風穴付近	表示板が標柱から落下
		誘導標識	平野、平尾山間	表示面の摩滅のため記載事項の判読が困難
		誘導標識	山中湖花の都公園東方	表示板が破断

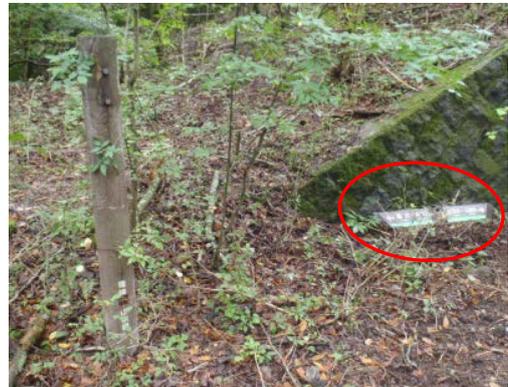
【写真③】 右石垣下にあるのは落下した表示板

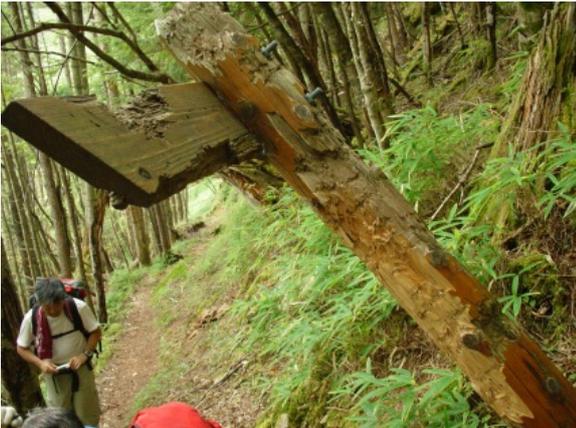
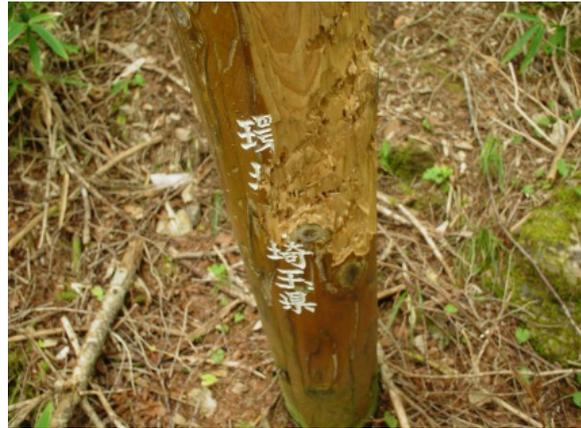
【写真④】 雁坂峠～地藏岩分岐間

埼玉県秩父市川又（登山口）から雁坂峠に至る登山道（川又雁坂峠線）など、埼玉県内の誘導標識について、標識柱や表示板が損傷し、記載事項が判読しにくくなっているもの等がみられる。

埼玉県秩父自然環境管理事務所では「おそらくは、標識に用いられている防腐剤が付近に生息するツキノワグマを刺激し、標識を損傷するに及んだのではないか」としている。

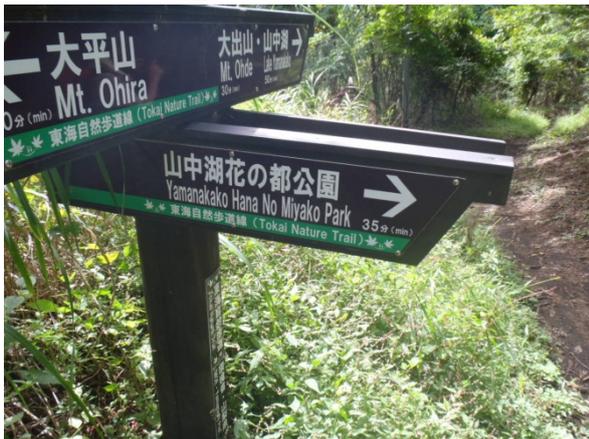
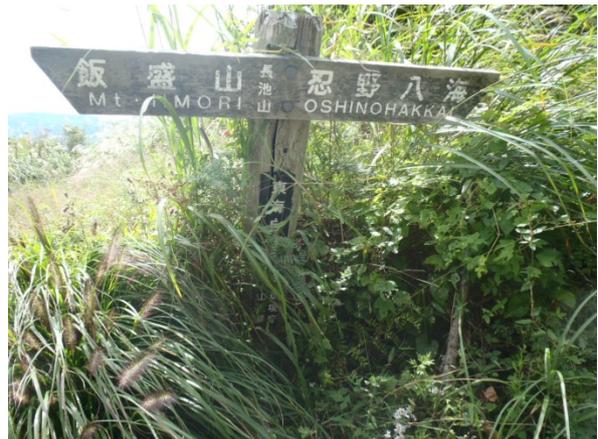
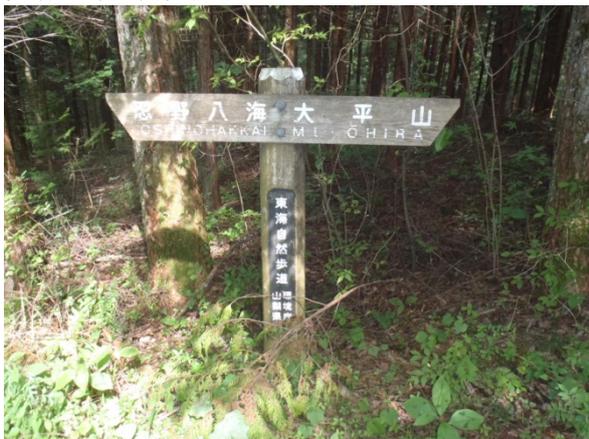
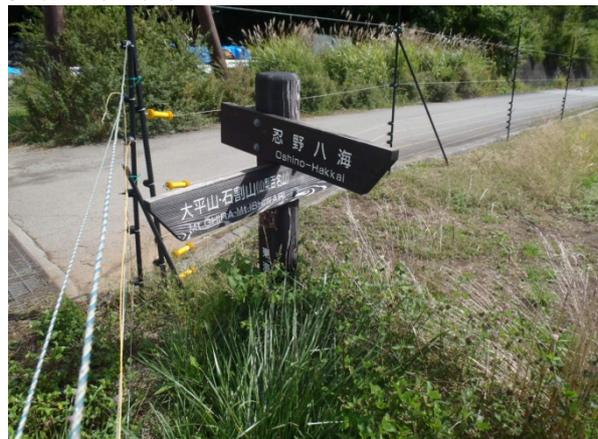
一方、歩道（東海自然歩道線）の大平山から花の都公園までの区間に設置されている既存の誘導標識（6 基）には、「忍野八海」が行き先表示として記載されており、同事業により整備された誘導表示の行き先表示「山中湖花の都公園」と不整合となっている。

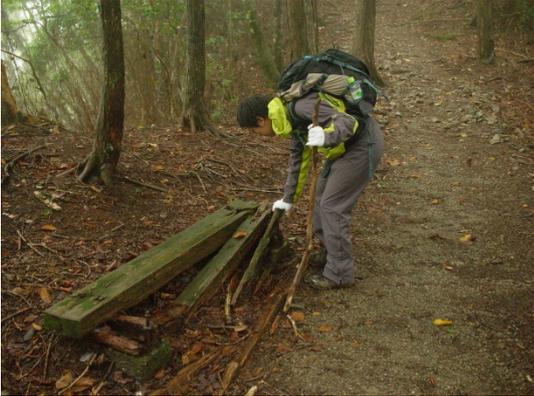
番号	9	国立公園名	秩父多摩甲斐国立公園
事例名	ベンチの損傷		
【事例の内容】 登山道（三峰雲取山線の「地藏峠北方」及び里宮平金峰山線の「大日岩」）において、木製ベンチが損壊・腐朽している。			
① 地藏峠北方の状況（三峰雲取山線） 【写真】

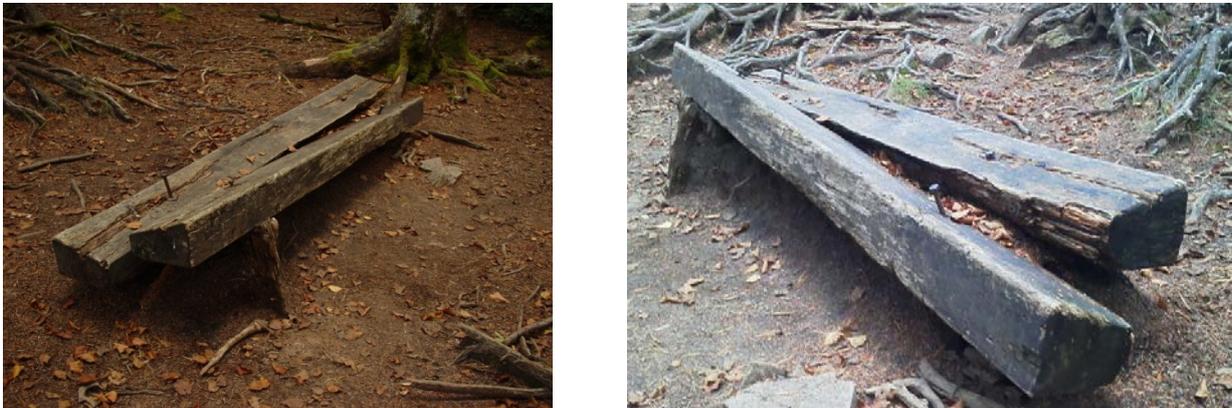
② 大日岩の状況（里宮平金峰山線） 【写真】

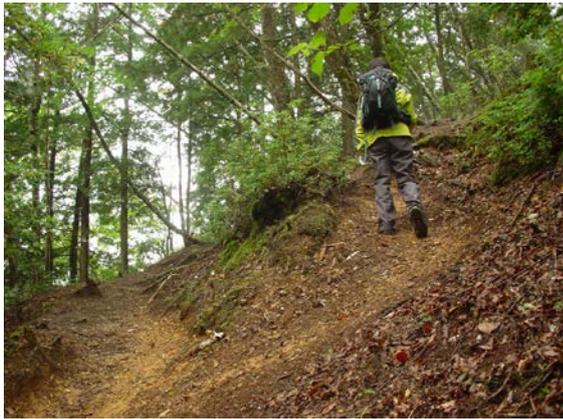
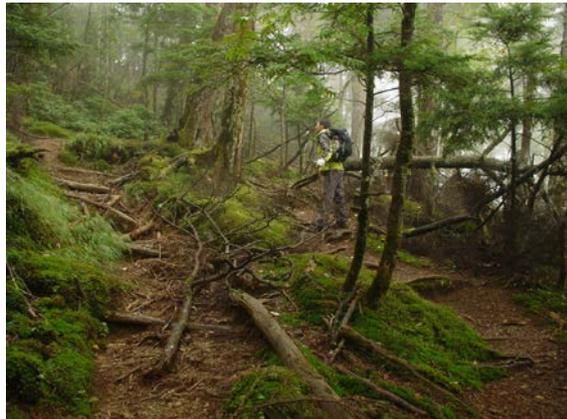
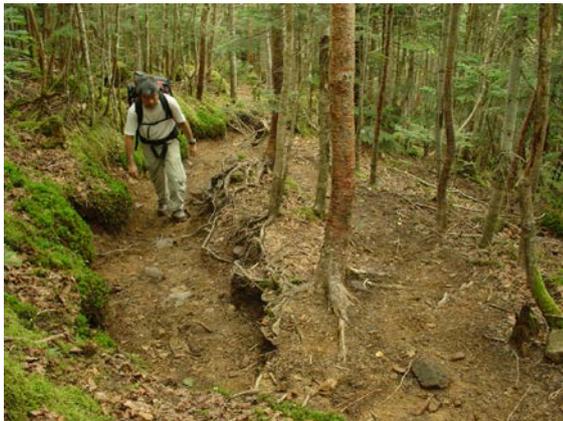
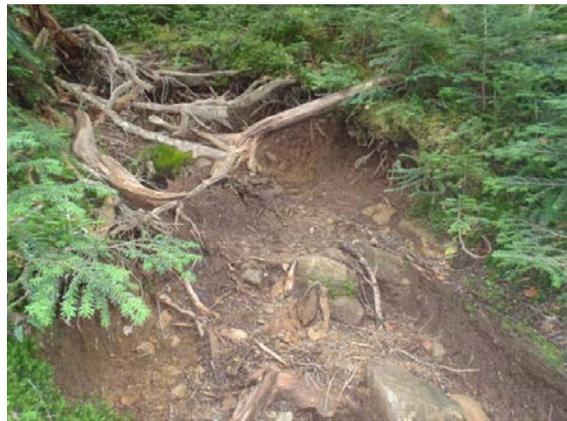
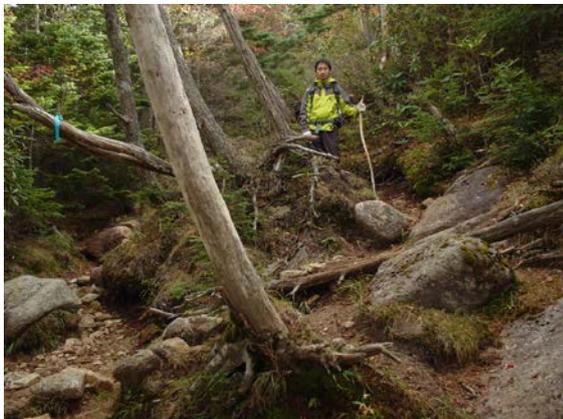
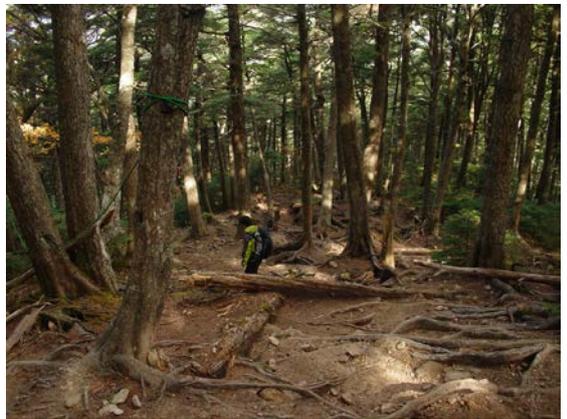
木の根やえぐれている箇所等を避けて登山者が通行することにより、登山道が複線化している。一部区間では登山者が正規のルートを通行することを促すため、ロープが張られている。

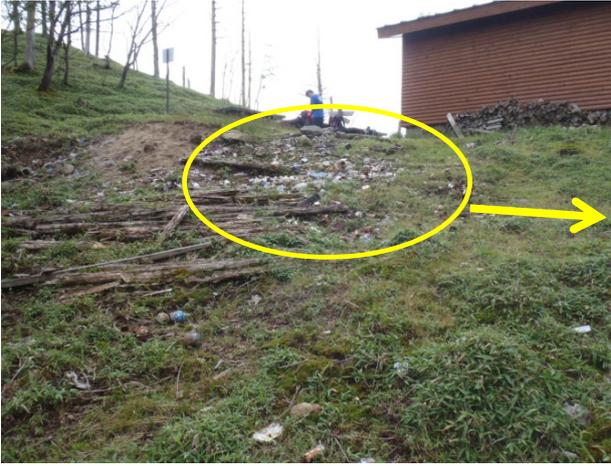
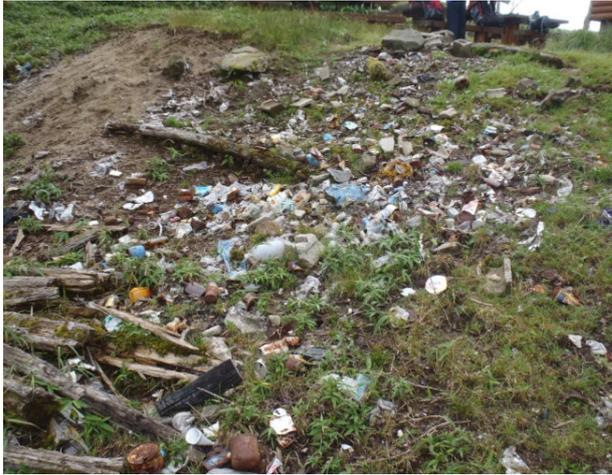
番号	11	国立公園名	秩父多摩甲斐国立公園
事例名	埋設されたゴミの撤去		
【事例の内容】 秩父多摩甲斐国立公園の特別保護地区内に設置されている破不山避難小屋周辺には、廃棄されてから相当年数が経過しているとみられるガラス片、空き缶、廃材等が散乱している。			
【関係写真】			
空き缶、廃材等が散乱している場所の全景		散乱している空き缶、廃材等

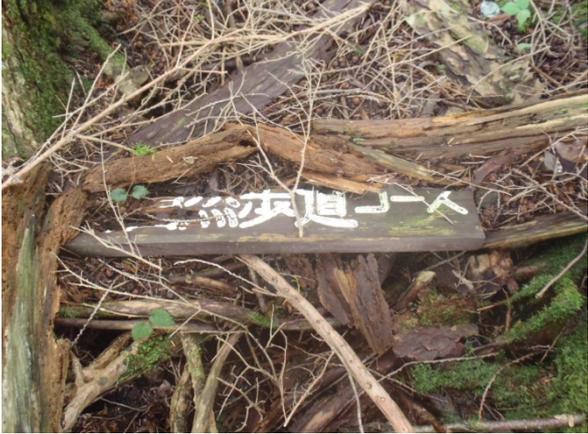
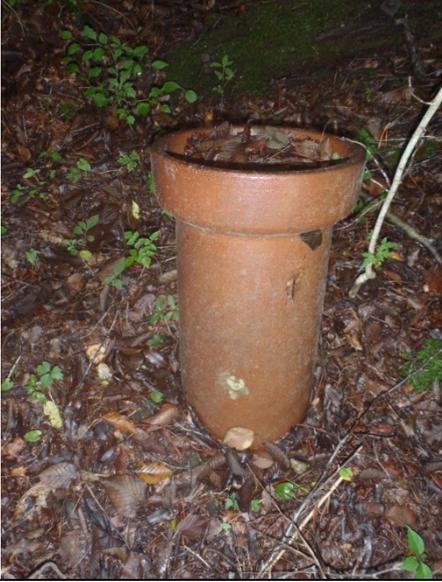
番号	12	国立公園名	富士箱根伊豆国立公園
事例名	廃材等の放置		
【事例の内容】 東海自然歩道が青木ヶ原樹海を通過する区間（特別保護地区及び第1種特別地域）において、①老朽化し廃棄された公共標識の部材、②不要となった陶器製円筒型灰皿（完全な形で残っているもの複数及び同型の灰皿が何らかの理由で砕けたものと思われる破片）が撤去されずに放置されている。			
【関係写真】

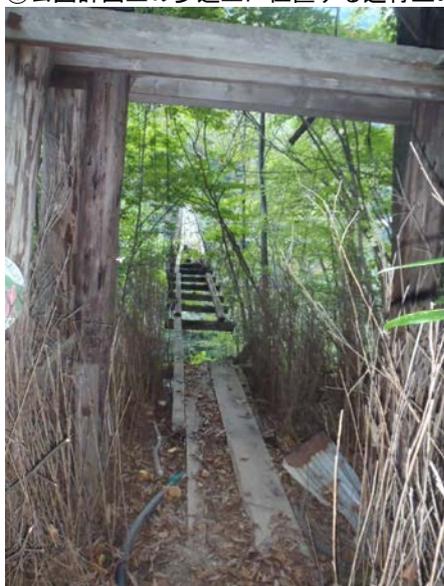
一方、公園計画で定められている歩道については、途中のつり橋が通行止めとなっている。

①公園計画上の歩道上に位置する通行止めのつり橋

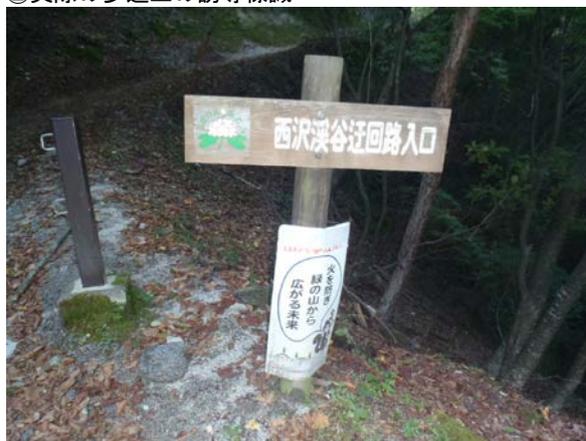
歩道（西沢溪谷線）のうち、ねとり橋前後の区間については、秩父多摩甲斐国立公園の公園計画で定められている位置と異なる位置に所在しており、当該区間を案内する誘導標識も整備されている。

②実際の歩道上の誘導標識

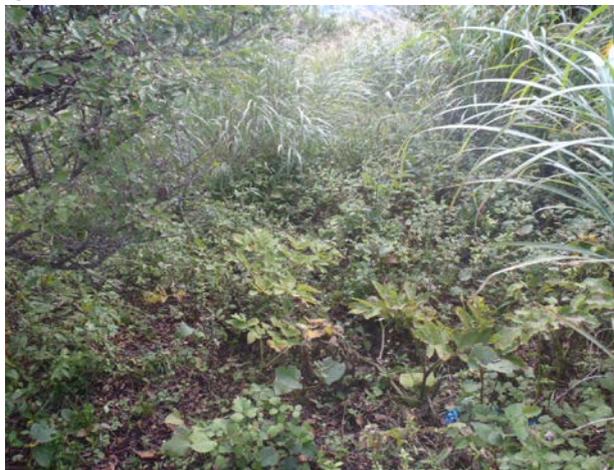
一方、公園計画で定められている歩道については、やぶが深く、通行が困難となっている。

① 公園計画上の歩道（やぶで覆われている）

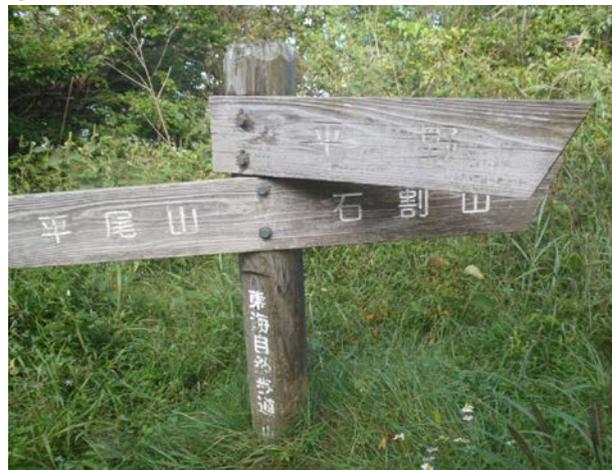
歩道（東海自然歩道線）のうち、平尾山山頂付近の区間については、富士箱根伊豆国立公園（富士山地域）の公園計画で定められている位置と異なる位置に所在しており、当該区間を案内する誘導標識も整備されている。

② 実際の東海自然歩道上の誘導標識
