高速道路の逆走防止対策の推進について ～ 四国地域行政苦情救済推進会議の意見を踏まえたあっせん ～

総務省四国行政評価支局(局長:茂垣栄一)は、「高速道路の逆走防止対策について不足の状況があれば追加措置を講じ、安心して利用できるようにしてほしい」旨の行政相談を受け、四国地域行政苦情救済推進会議(座長:土田哲也香川大学名誉教授)に諮り、重大事故につながりかねない逆走事案防止のための対策の一層の推進が望まれるなどの意見を踏まえて、平成24年12月25日、西日本高速道路株式会社四国支社及び本州四国連絡高速道路株式会社に対し、①インターチェンジ等における本線との合流箇所等へのラバーポール及び路面標示(矢印)の整備、②サービスエリア・パーキングエリアの休憩施設案内標識の表示内容の変更(「地名」表示から「本線」表示への変更)の推進等を検討するようあっせんしました。

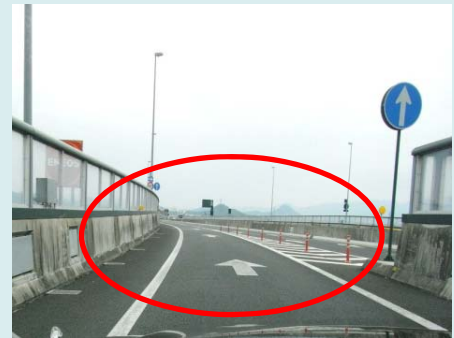
※ ポール、路面標示(矢印)とも整備されている事例

高松中央IC 上り
(NEXCO西日本・高松道)

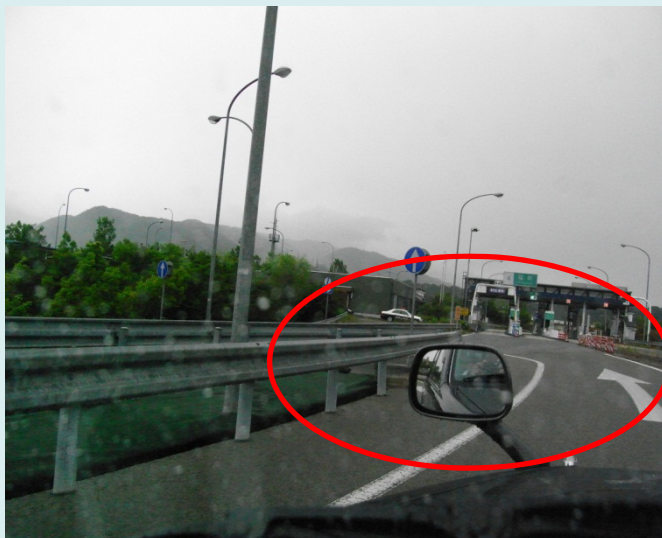
写真2

NEXCO西日本四国支社が管理するICのオフランプにおける合流箇所31か所のうち、i) ポール、路面標示(矢印)ともに整備済みの箇所は無く、ii) ポール又は路面標示(矢印)のいずれかのみが整備が7か所、iii) ポール、路面標示(矢印)ともに未整備が24か所となっている。〈写真2〉

ICのオフランプにおける合流箇所でも路面標示(矢印)のみ整備されている事例

脇町IC (NEXCO西日本・徳島道)

ICのオフランプにおける合流箇所は、逆走発生箇所として確認されている例が比較的多いこと等を考慮した場合、路面標示(矢印)を整備するとともに、合流する車両がポールに接触することが懸念されるなどの安全対策上設置困難な箇所を除き、ポールを整備することが望ましいものと考えられる。

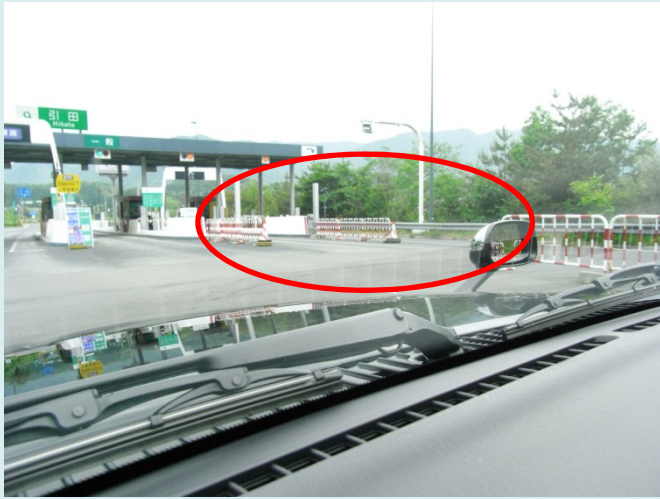
写真3

NEXCO西日本四国支社が管理するICのうち、構造上、上下線の料金所がそれぞれ別になっているICを除く32か所について、料金所ゲート付近(ゲート進入直後)の上下線の分離(開口部の閉鎖)状況を見ると、平成24年10月11日現在、上下線を分離しているものが21か所、緊急車両等の通行に支障があるとして開口部を設けているものが11か所となっているが、当局の現地確認(平成24年5月~同年6月)においては、上下線を分離しているとされている21か所のうち、引田IC(5月21日)及び高知IC(6月5日)では開口部を設けており、従来から原則として閉鎖する方針であったにもかかわらず、平常時においても閉鎖されていない状況が認められた。〈写真3〉

IC料金所ゲート付近（ゲート進入直後）において開口部を設けている事例

引田IC（NEXCO西日本・高松道）

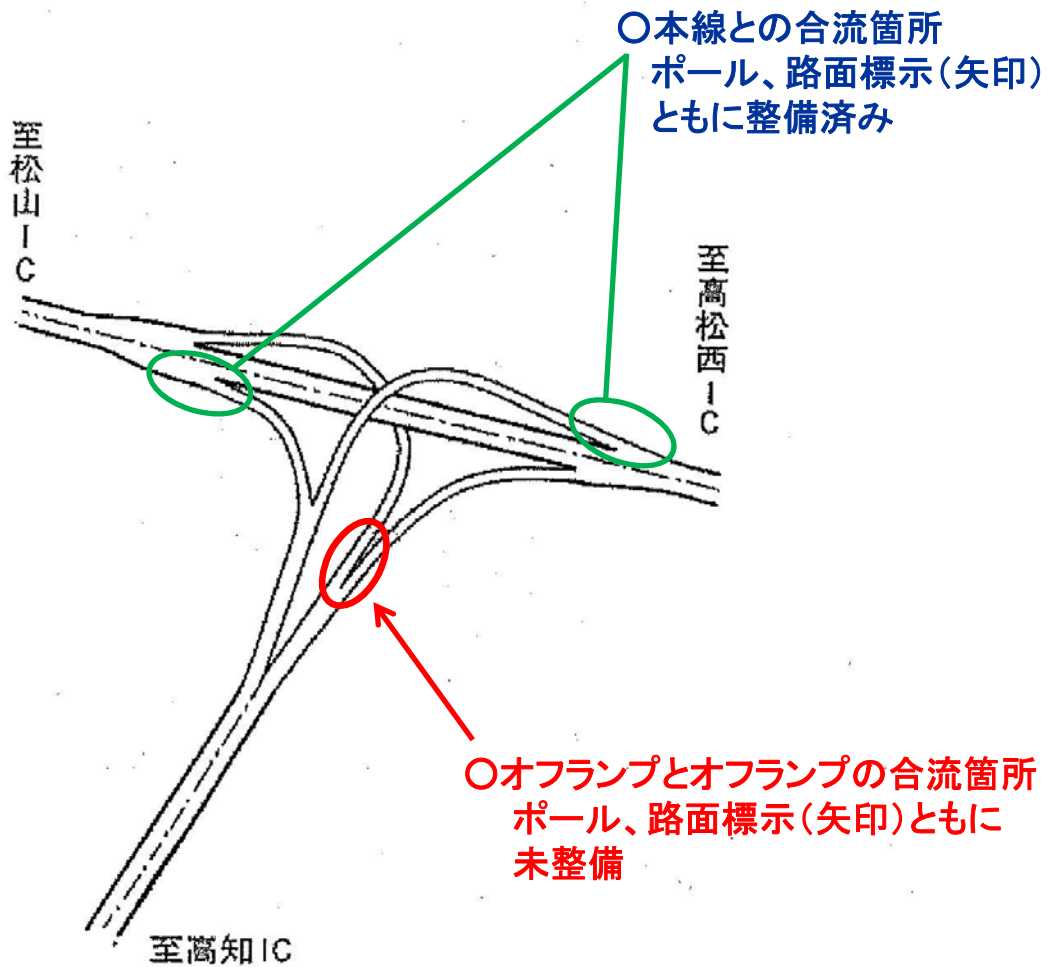
川之江JCT 概略図

備済みであるものの、ii) オフランプとオフランプの合流箇所4か所(4 JCT×1か所)は、ポール、路面標示(矢印)ともに未整備となっている。(資料3参照)

川之江JCT NEXCO西日本(高松道・松山道・高知道)

オフランプとオフランプの合流箇所は、ポール、路面標示(矢印)ともに整備されている本線との合流箇所と構造が似ていること等を考慮した場合、ポール及び路面標示(矢印)を整備することが望ましいものと考えられる。
