「道路の安全及び利便の確保に関する行政評価・監視」の結果

—復興に向けて人的・物的交流が進む東北地域の直轄国道及び高速道路を中心として—

参考資料

山形行政評価事務所

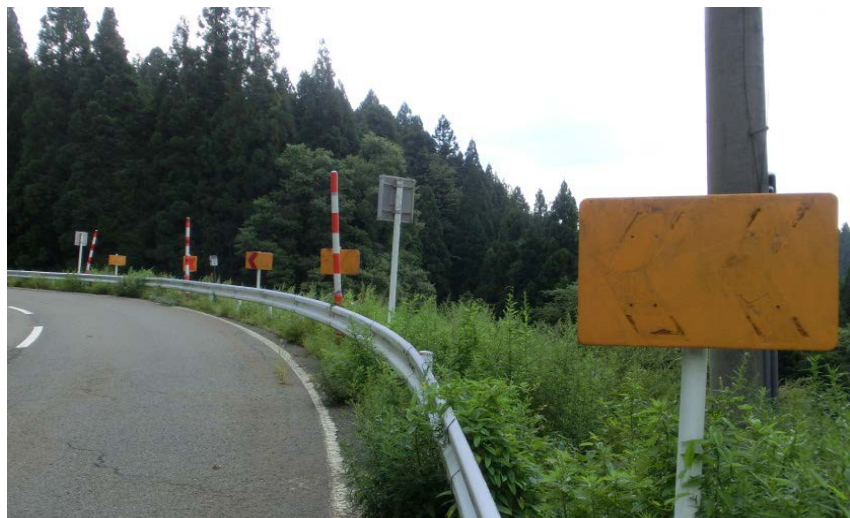
事例1 (線形誘導表示板が壊れたままとなっているもの)

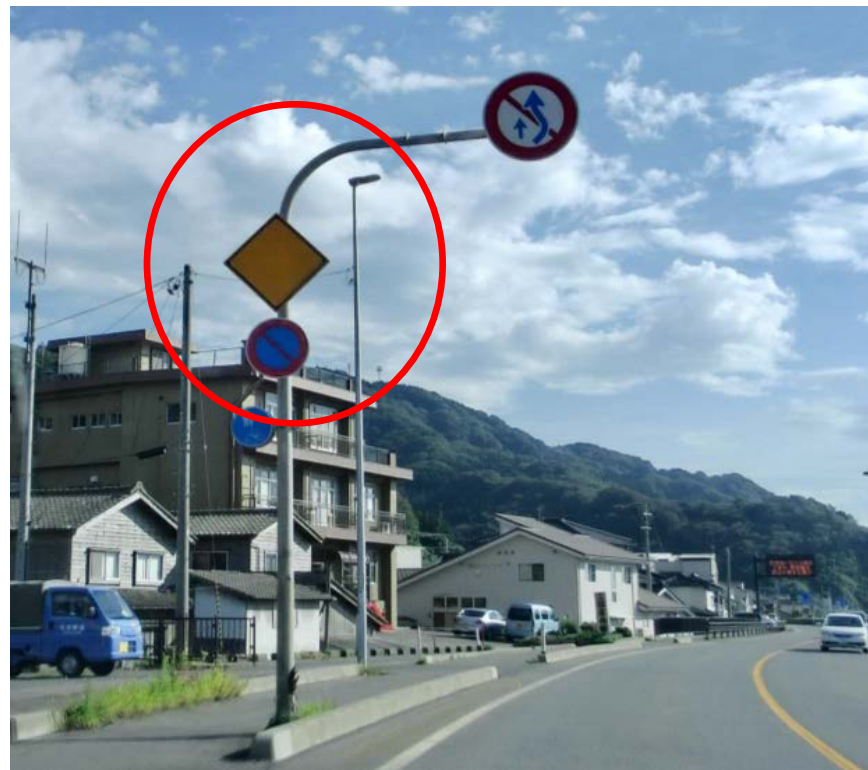
事例2 (警戒標識の表示が消えているもの)

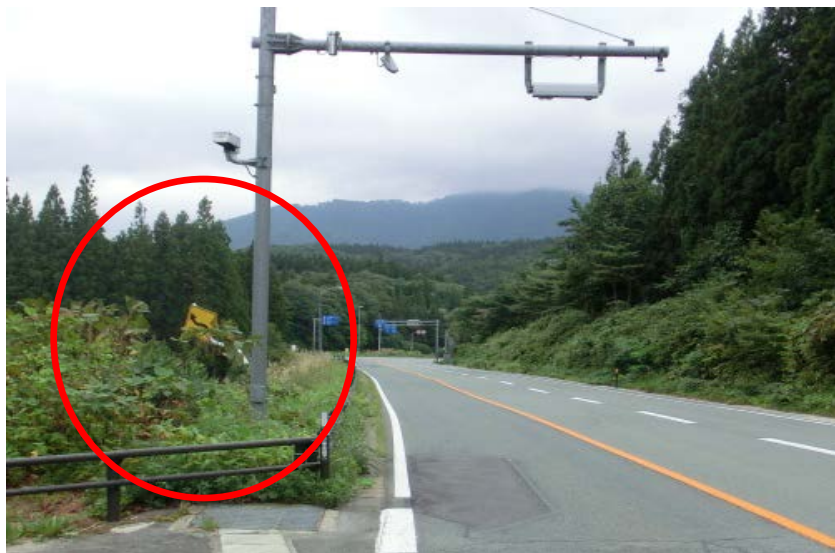
事例3 (警戒標識が倒れており、表示内容を視認できないもの)

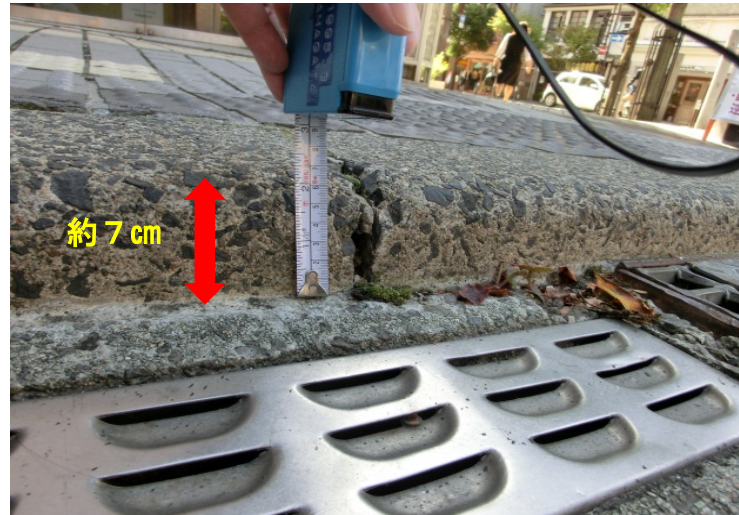
事例4 (歩道と車道間に約7cmの段差があるもの)

横断歩道に接続する歩道部分の段差が約7cmある。

道路移動等円滑化基準では、横断歩道に接続する歩道部分の段差は、2cmを標準とするとされている。

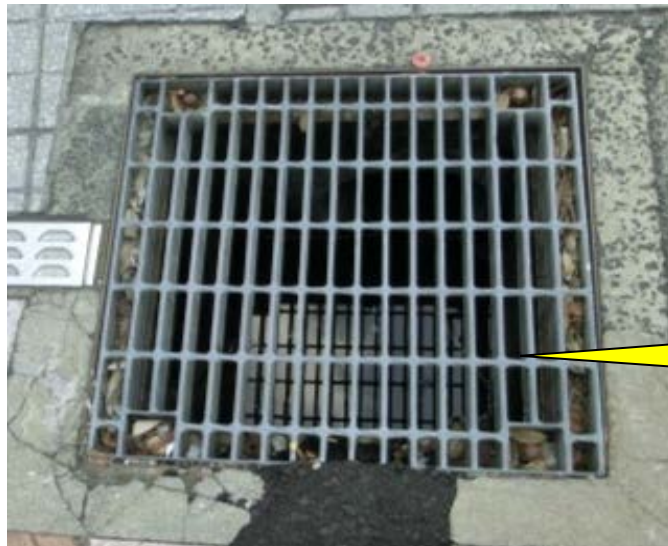
事例5 (排水溝の溝幅が広く、車いすの車輪が挟まれるおそれがあるもの)

溝幅
約3cm

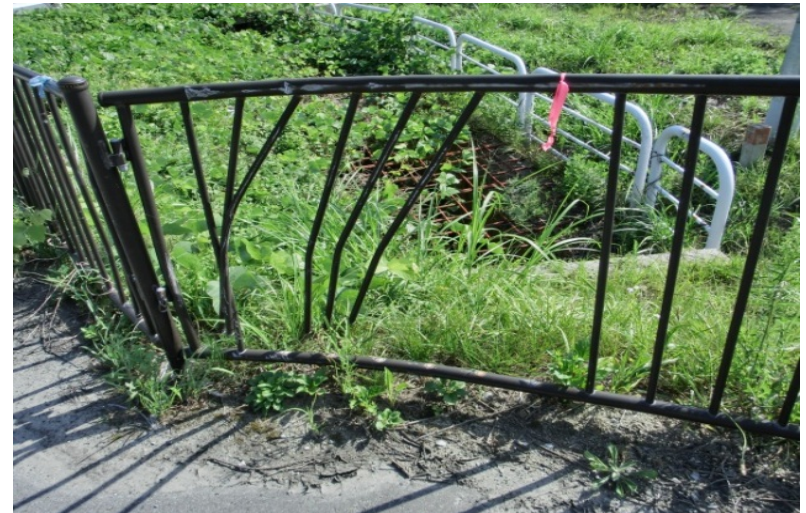
事例6 (防護柵が壊れており、歩行者が転落するおそれがあるもの)

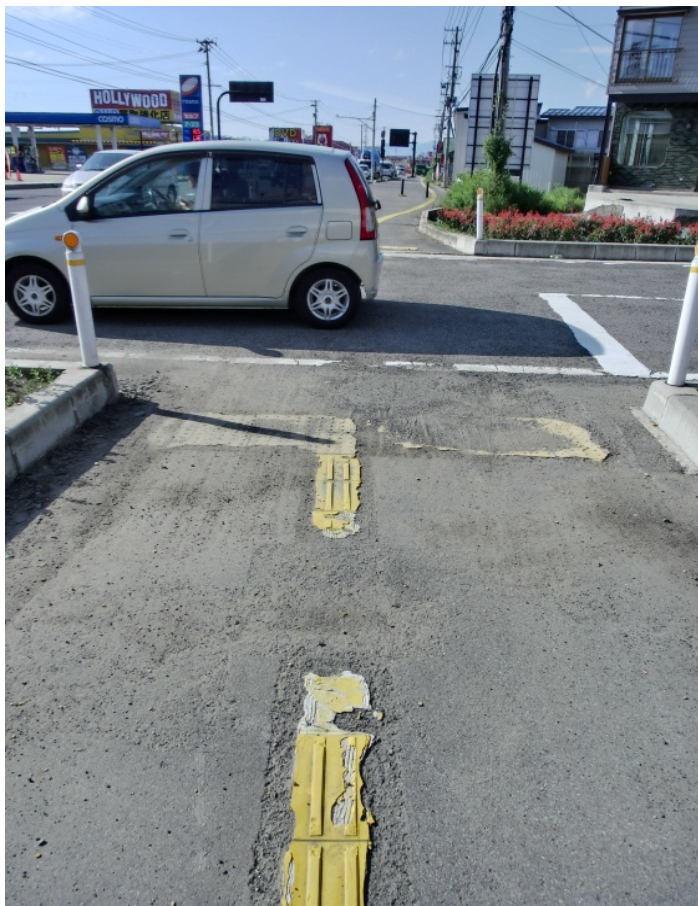
事例7 (破損し、途切れているもの:交差点手前)

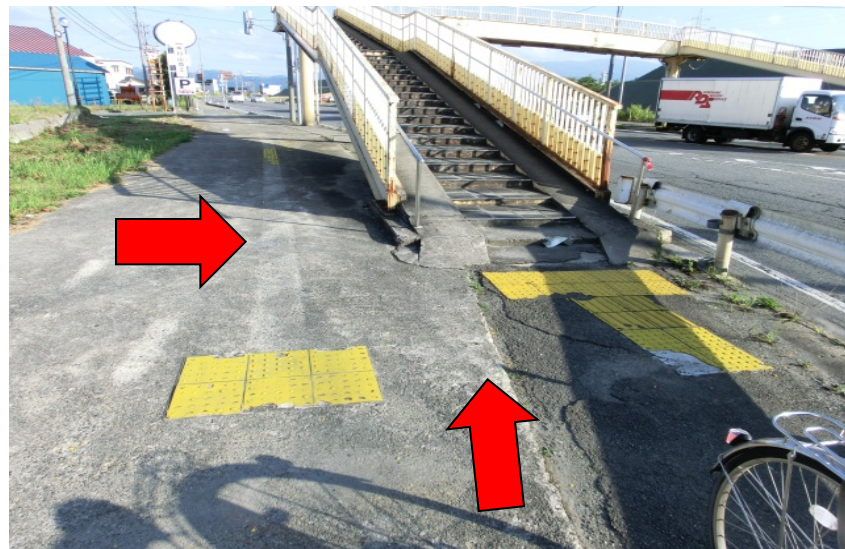
事例8 (破損し、途切れているもの:横断歩道橋付近)

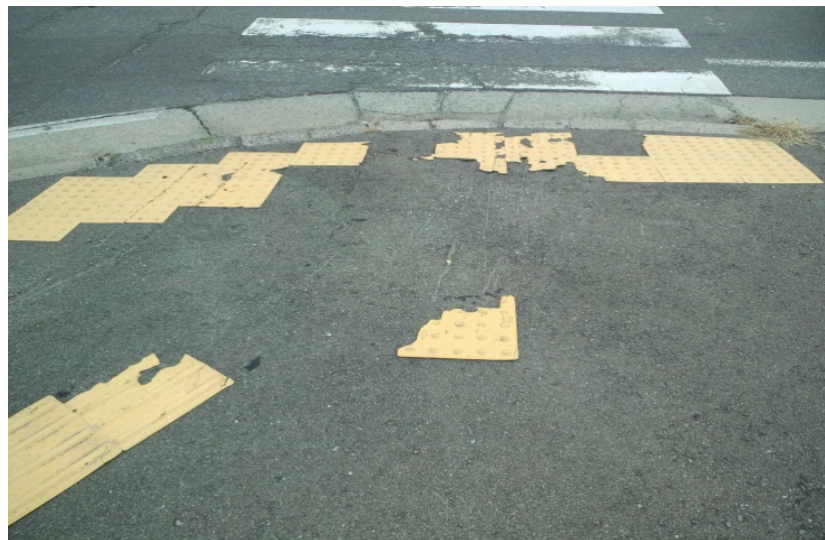
事例9 (破損し、途切れているもの:横断歩道手前)

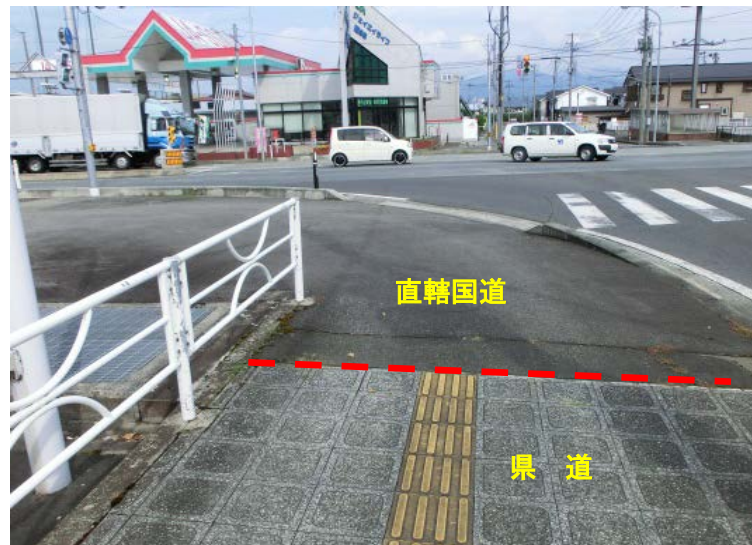
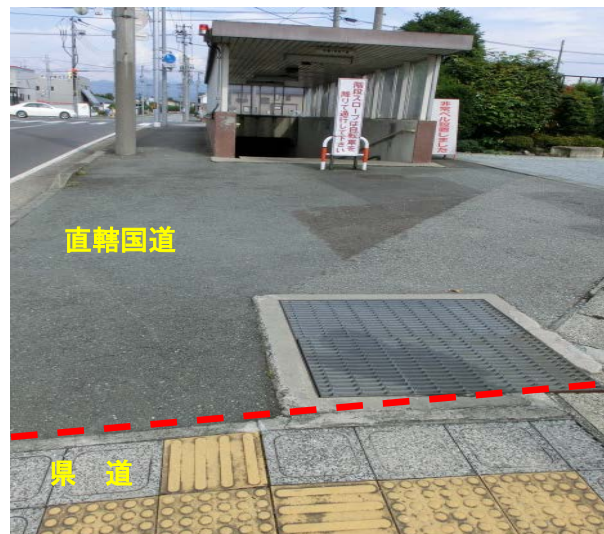
事例10 (直轄国道と県道との連続性が保たれていないもの)

直轄国道と県道の交差点には、国道を横断するための地下横断歩道が設置されている。県道側には、国道との境界まで誘導用ブロックが設置されているが、国道側には、誘導用ブロックが設置されていない。

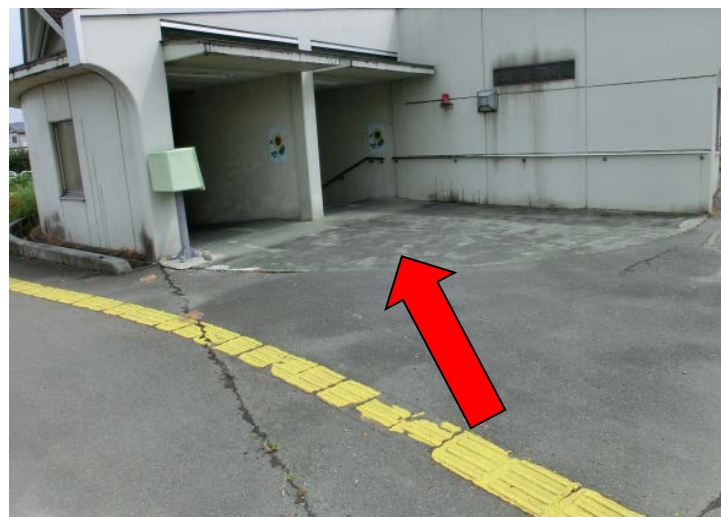
事例11 (地下横断歩道への誘導がなされていないもの)

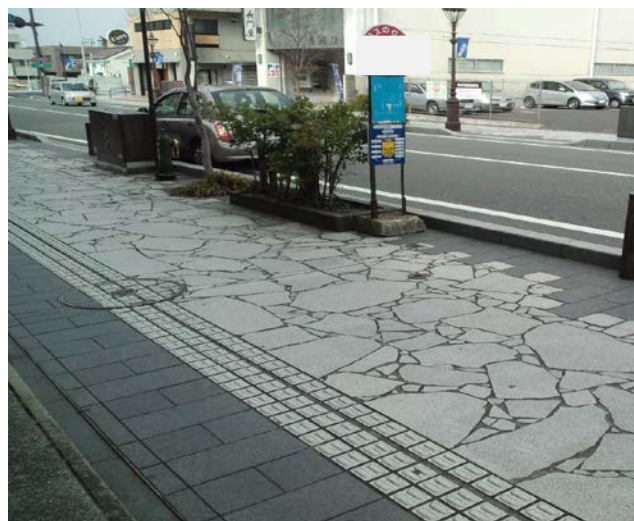
事例12 (バス停留所への誘導がなく、また、誘導用ブロックが容易に識別できないもの)

道路移動等円滑化基準では、視覚障害者誘導用ブロックの色は、黄色その他の周囲の路面との輝度比が大きいこと等により当該ブロック部分を容易に識別できる色とするものとされている。

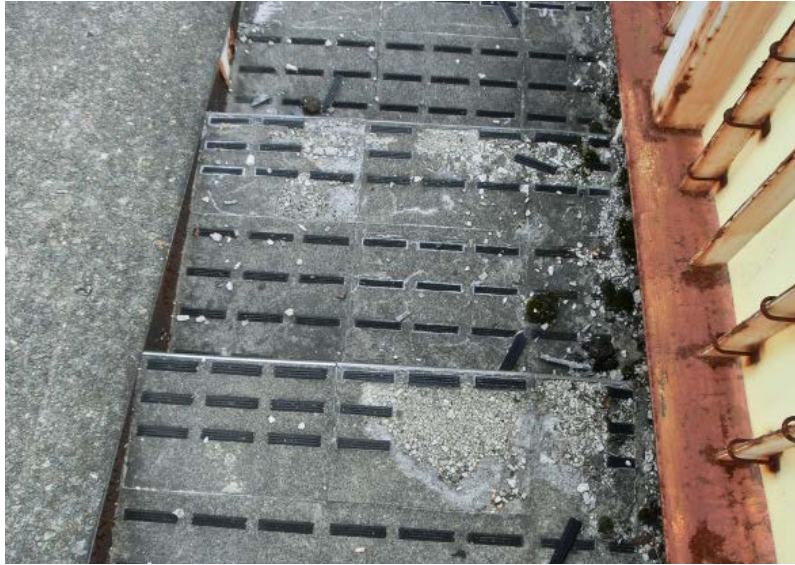
事例13 (階段の滑り止めが壊れているもの)

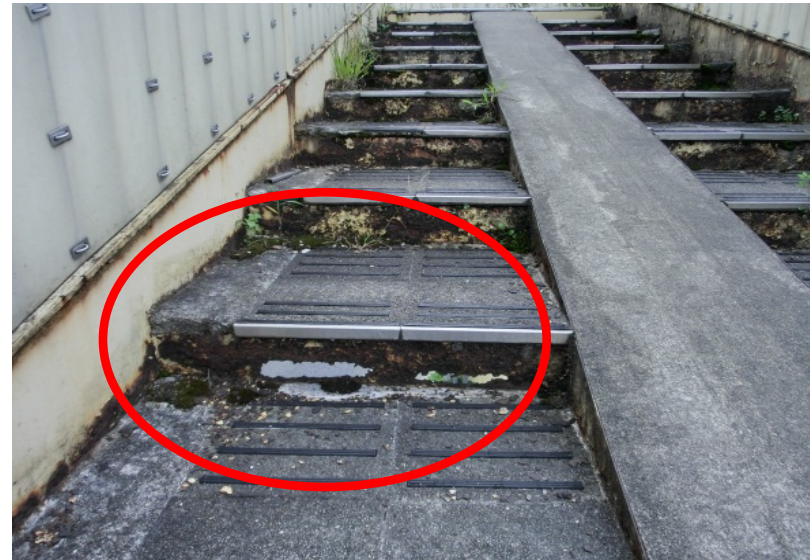
事例14 (蹴上げ面に穴が空いているもの)

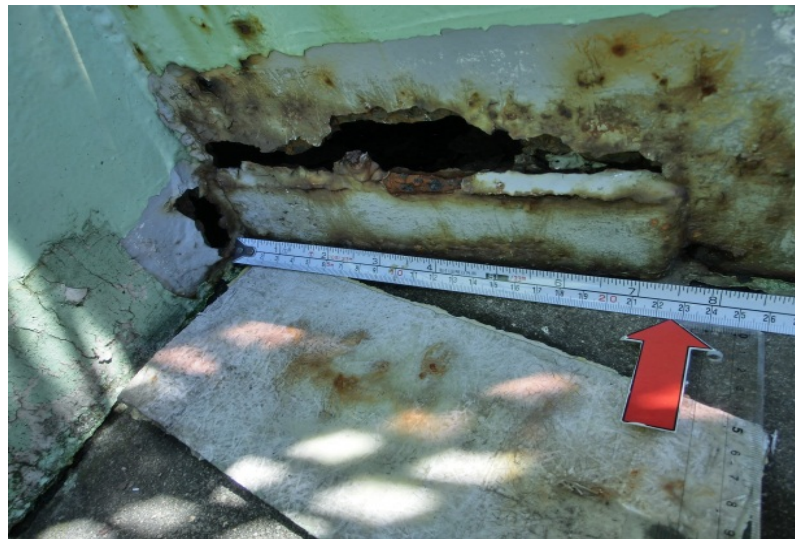
事例15 (主桁が腐食し、穴が空いているもの)

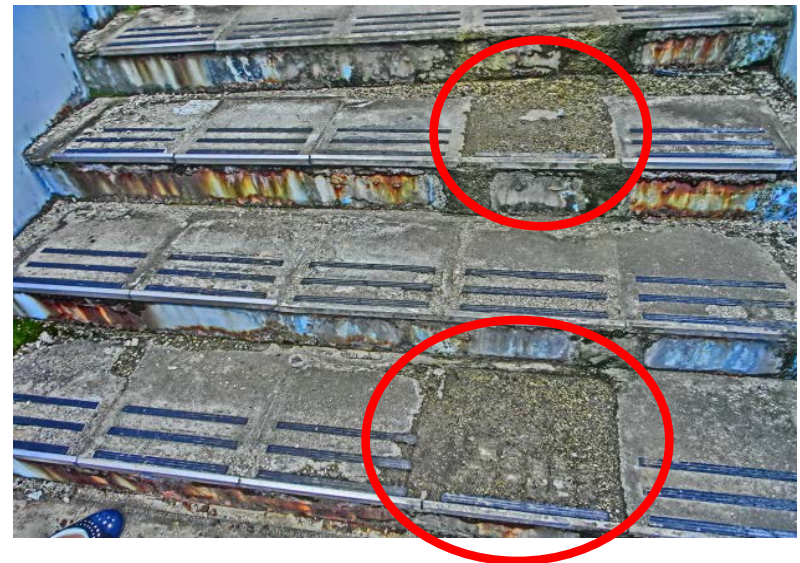
事例16 (踏み面が壊れているもの)

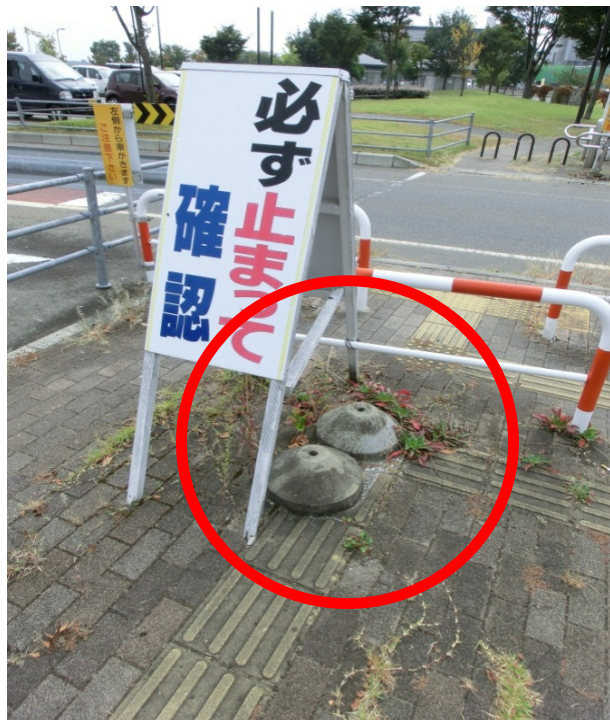
事例17 (誘導用ブロックに看板等の障害物が置かれているもの)

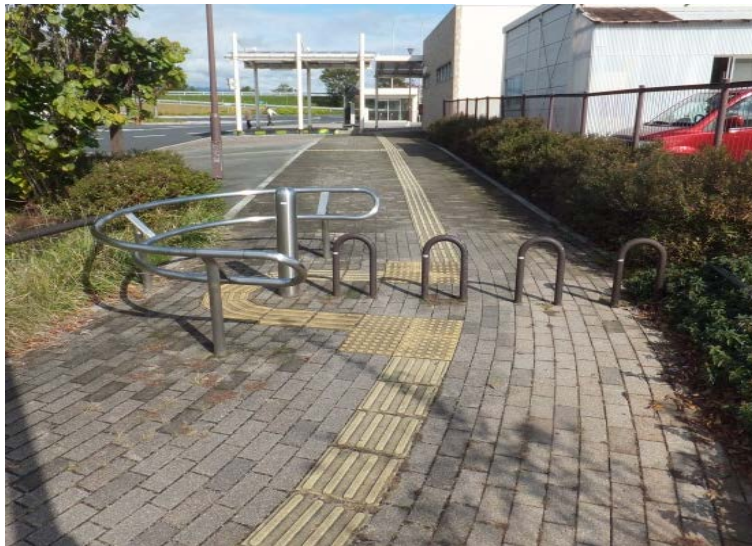
事例18 (誘導用ブロックが急激に屈曲して設置され、また、車止め等の構造物により、視覚障がい者・車いす使用者の円滑な通行に支障があるもの)

【事例の説明】
道路の移動等円滑化整備ガイドラインでは、誘導用ブロックは連続的かつ極力直線的に設置するものとしてされている。

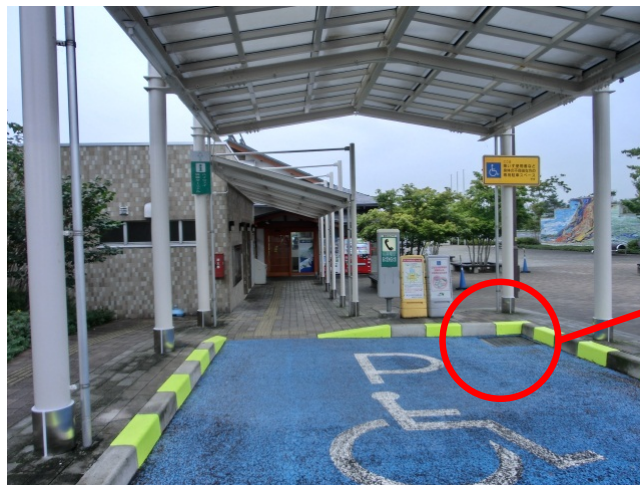
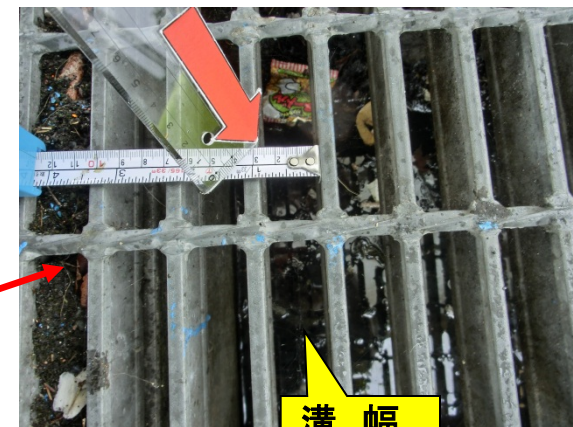
事例19(障がい者用駐車施設の排水溝の溝幅が広く、車いすの車輪が挟まれるおそれがあるもの)

溝幅
約3cm
