『高速道路の維持管理等に関する行政評価・監視』結果の公表

高速道路の維持管理に関する行政評価・監視結果〔全体像〕

通知日：平成 27 年 3 月 26 日
通知先：NEXCO西日本中国支社

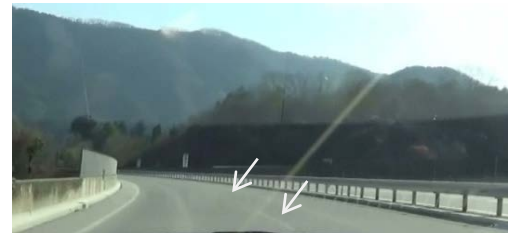
車両通行による **区画線** の薄れ箇所あり。
特に危険度が高くなると考えられる中央線の薄れ箇所あり。

- 各種基準への適合、運転者の誤認防止の視点で常に確認・点検しつつ整備・更新等を行うとともに、各種基準に適合していない状況等がみられた場合、順次速やかな改善措置を講じること。

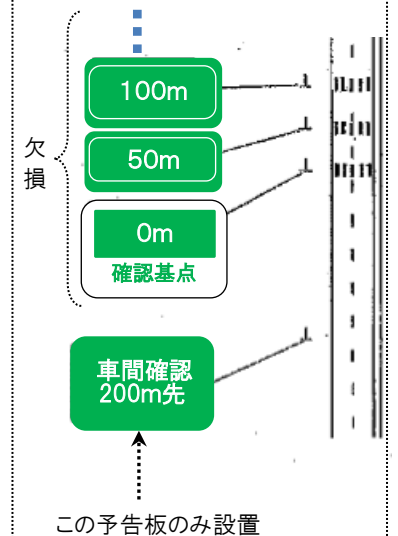
車間距離確認標示板について、予告板はあるものの、その先の標示板が欠損している箇所あり。

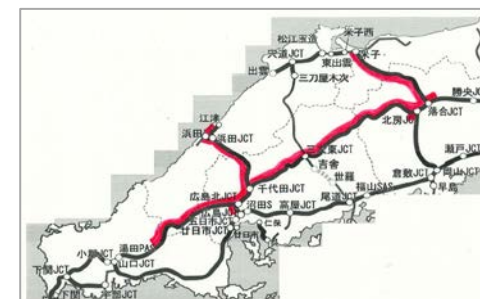
- 逆走防止対策として設置しているラバーポールを除雪作業の支障となるとして、中国道、米子道、浜田道等において、半年以上取り外している区間あり。〔右図：赤の区間〕

- * 雪氷対策期間(11月~4月上旬)において、IC本線合流部〈27箇所〉、JCT合流部〈6箇所〉、休憩施設本線合流部〈44箇所〉を取り外し
- * 除雪作業実施日は例えば米子道で60日
(平成 25 年度)

- 「除雪作業方法の見直し」あるいは「取り外し後のラバーポールの代替措置」など、雪氷対策期間における逆走対策を後退させない方策を検討すること。
- 休憩施設の逆走防止対策について、適切な維持管理を行うこと。
- 今後の逆走事案に関し、交通管理者等との連携を進め、その詳細情報の把握・分析に努めること。

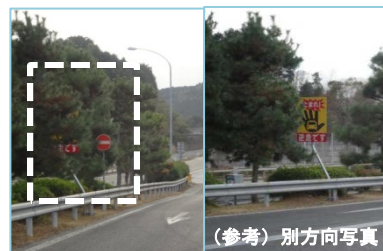
- 休憩施設での逆走防止対策に関し、以下のような状況あり。↓〈休憩施設駐車場〉本線方向案内標識不鮮明、矢印路面標示薄れ

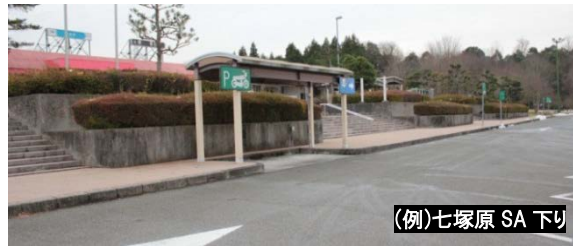
（例）七塚原 SA 下り

移動等円滑化経路の確保措置が不十分であるもの

← 一般用駐車場から売店等への経路上の歩車道境界部に全面にわたって段差（高さ約20cm）あり

- 管内の休憩施設について、バリアフリー新法の建築物移動等円滑化基準に基づく点検を行い、同法に基づく移動等円滑化の推進を図ること。

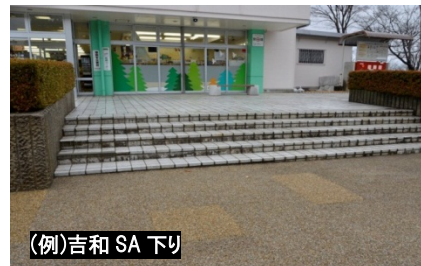
（例）吉和 SA 下り

一般用駐車場に面した階段に
手すりが設置されていないもの
〈22施設〉

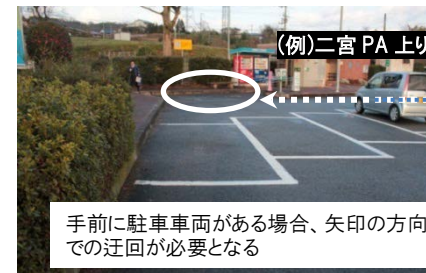
（例）二宮 PA 上り

車いす使用者用駐車場が利用しにくい場所に設置されているもの
〈2施設〉

手前に駐車車両がある場合、矢印の方向での迂回が必要となる

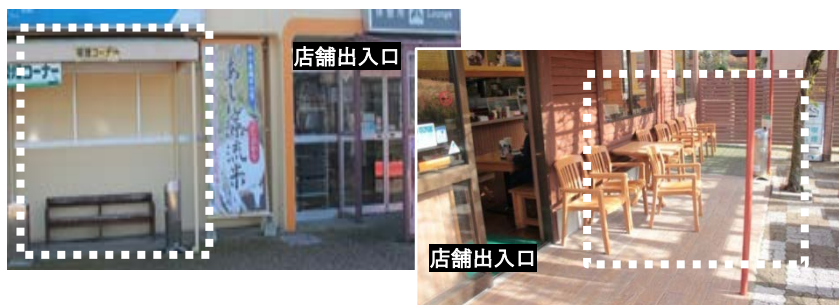
- 店舗出入口や便所建物付近に喫煙所を設置 〈21施設〉

- 非喫煙場所への煙流出防止措置、煙暴露防止のための表示徹底
