～ため池の安全・安心を目指して～

総務省東北管区行政評価局が、平成28年8月から岩手行政評価事務所と共同で、岩手県、宮城県及び秋田県のため池の安全管理について調査した結果、①安全対策、②防災・減災対策、③保全（維持）管理が不十分なものがみられました。

当局は5月29日、農林水産省東北農政局に対して、県、市町村、ため池の施設管理者に改善を促すよう通知しました。

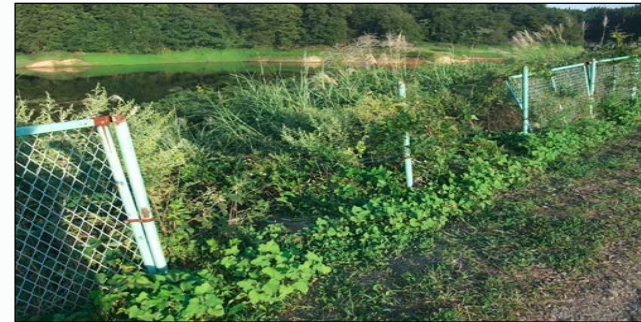
【事例2】安全柵に破損箇所や隙間がある(21事例)

安全管理に関する農林水産省の通知等が施設管理者に確実に行き渡るよう、徹底を図ること。

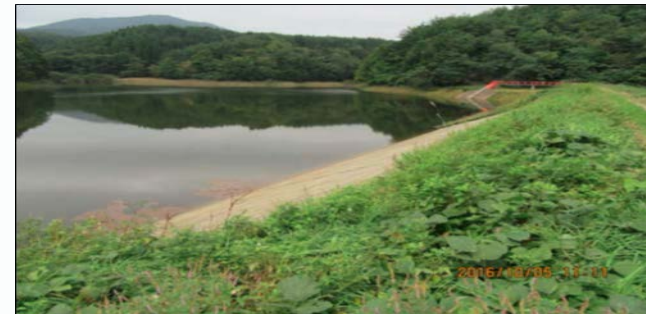
【事例4】進入防止の立て看板が設置されていない(34事例)

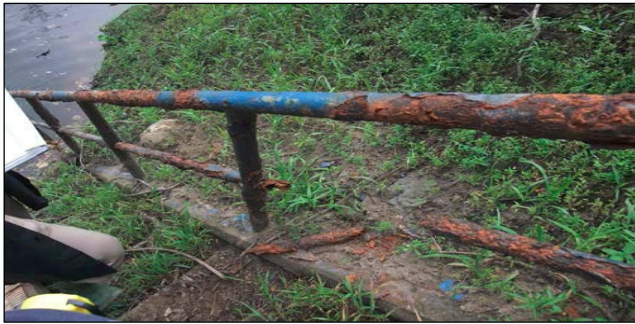
【事例7】作業用手すりが腐食している(2事例)

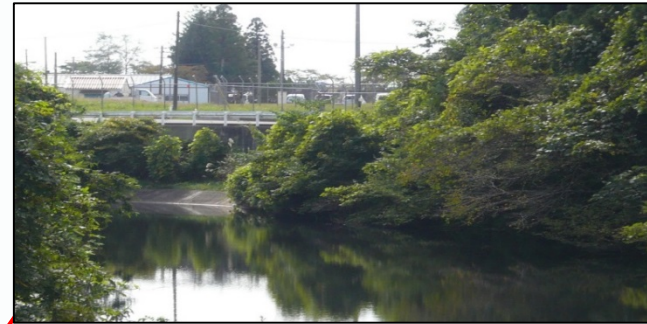
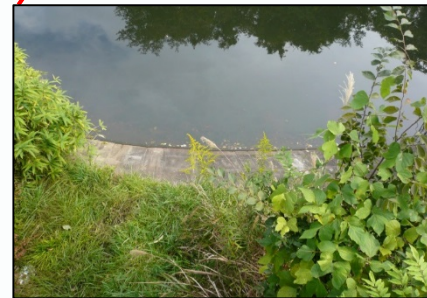
【事例6】死亡事故が起きたのに安全ネットも救助用浮輪も設置されていない(1事例)

＜赤丸の箇所にて転落死亡事故が発生＞

＜赤丸の箇所を道路から撮影＞

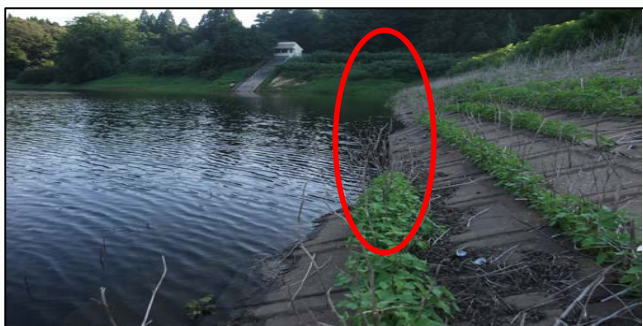
【事例12】堤体に亀裂、陥没、崩落等がある(28事例)

- ① ため池の日常管理と定期的な点検を励行し、適切に保全管理されるよう、市町村と施設管理者に助言すること。
- ② 地域全体で適切な保全管理活動を継続させるため、農業者以外の地域住民や多様な組織の参画と市町村の支援が図られるよう、施設管理者に助言すること。

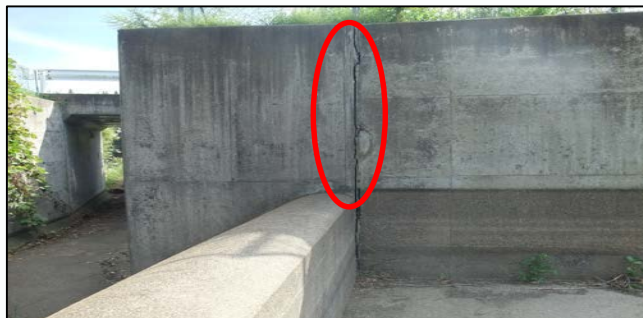
【事例14】洪水吐*に亀裂、崩落がある(11事例)
