レクリエーションの森の利用・
管理等に関する行政評価・監視
結果報告書
— 現地事例集 —

近畿管区行政評価局

1-1 湖南アルプス自然休養林 (奥島地区)

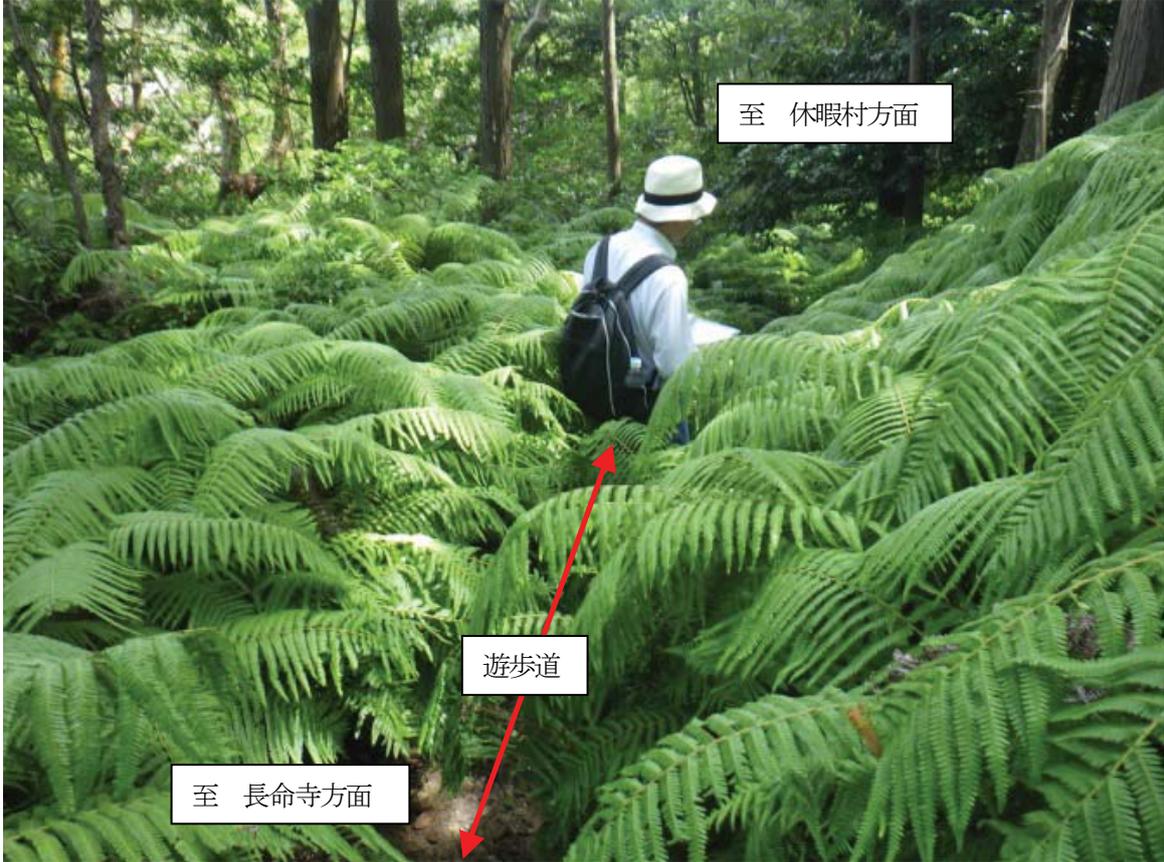
事 例 番 号	奥島1	実地調査年月日	平成28年8月10日
件 名	繁茂したシダ等が遊歩道に覆い被さっており利用者の通行に支障		
レクリエーションの森名	近江湖南アルプス自然休養林 (奥島地区)		
管轄森林管理署等名	滋賀森林管理署	施設等名	遊歩道
設 置 者	国	管 理 者	国
<p>【事例の内容】</p> <p>遊歩道（奥島スカイ2号線）沿いのシダ等が繁茂し、遊歩道に覆い被さっている区間がある。遊歩道には、シダ等が腰ほどの高さまで繁茂しているため、路面が見えず進行方向が分かりにくいなど、利用者の通行に支障が生じている。</p> <p>このため、現地を点検し、利用者の通行を一時禁止（利用禁止措置）した上で、シダ等を伐採するなどの改善措置を講じる必要がある。</p>			
<p>【現地写真】</p> <p style="text-align: center;">(写真：遊歩道に覆い被さっているシダ等)</p>

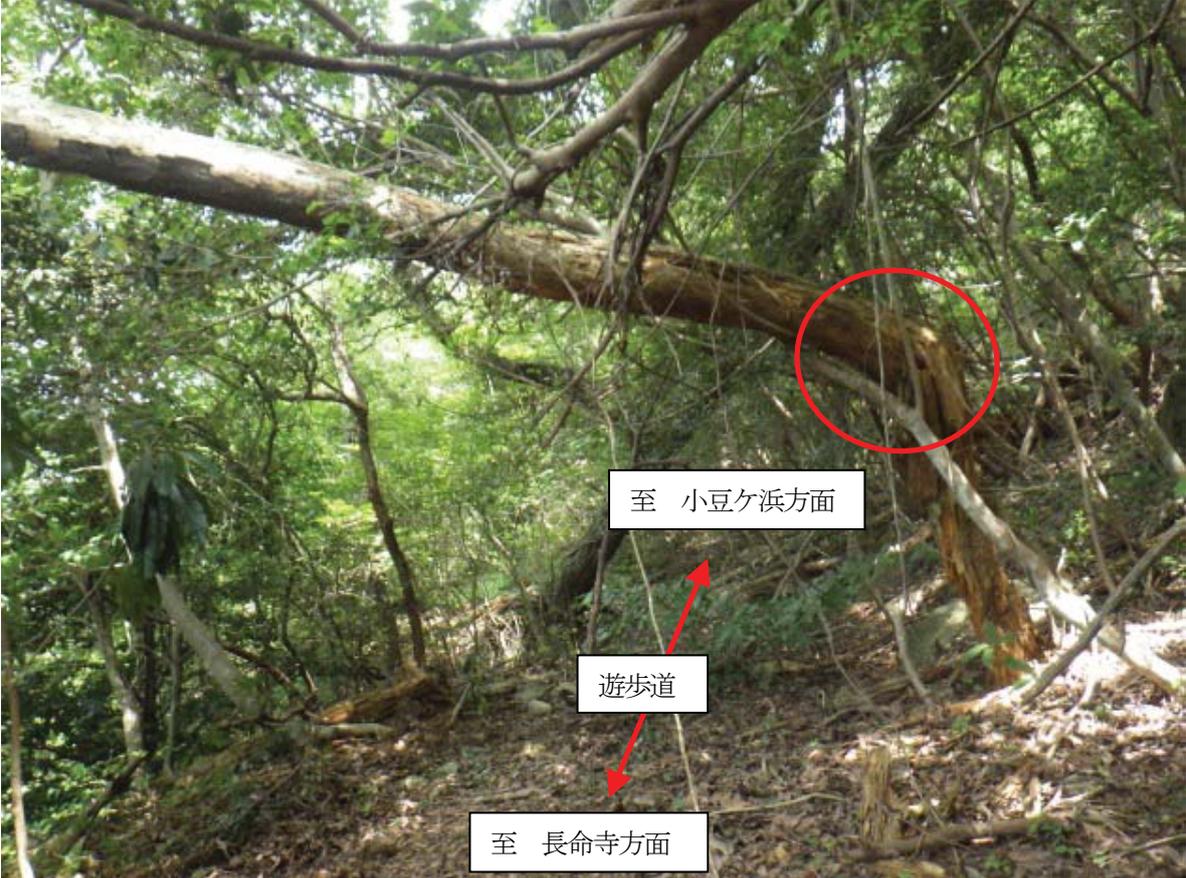
事 例 番 号	奥島2	実地調査年月日	平成28年8月10日
件 名	遊歩道に倒木が覆い被さり利用者に危害を及ぼすおそれ		
レクリエーションの森名	近江湖南アルプス自然休養林（奥島地区）		
管轄森林管理署等名	滋賀森林管理署	施設等名	遊歩道
設 置 者	国	管 理 者	国
<p>【事例の内容】</p> <p>遊歩道（奥島スカイ 3 号線）沿いに生い茂る立木のうち1本が、幹の途中で折れている。当該倒木の上部は、遊歩道をまたいで反対側の立木にもたれかかっており、そのまま遊歩道に落下するおそれがあることから、遊歩道の利用者に危害を及ぼすおそれがある（写真1～3 参照）。</p> <p>このため、現地を点検し、利用者の通行を一時禁止（利用禁止措置）した上で、倒木を伐採し撤去するなどの改善措置を講じる必要がある。</p>			
<p>【現地写真】</p> <p style="text-align: center;">（写真1：幹の途中で折れ、遊歩道側に曲がっている。）</p>

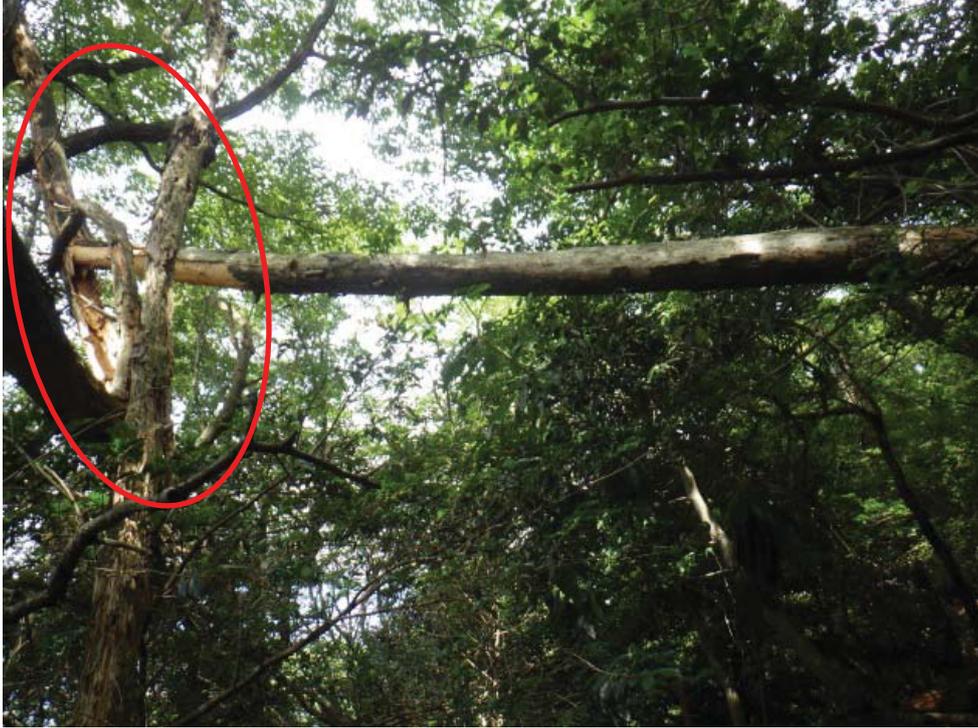
(写真2：遊歩道をまたいだ反対側の木に引っ掛かった状態となっている。)

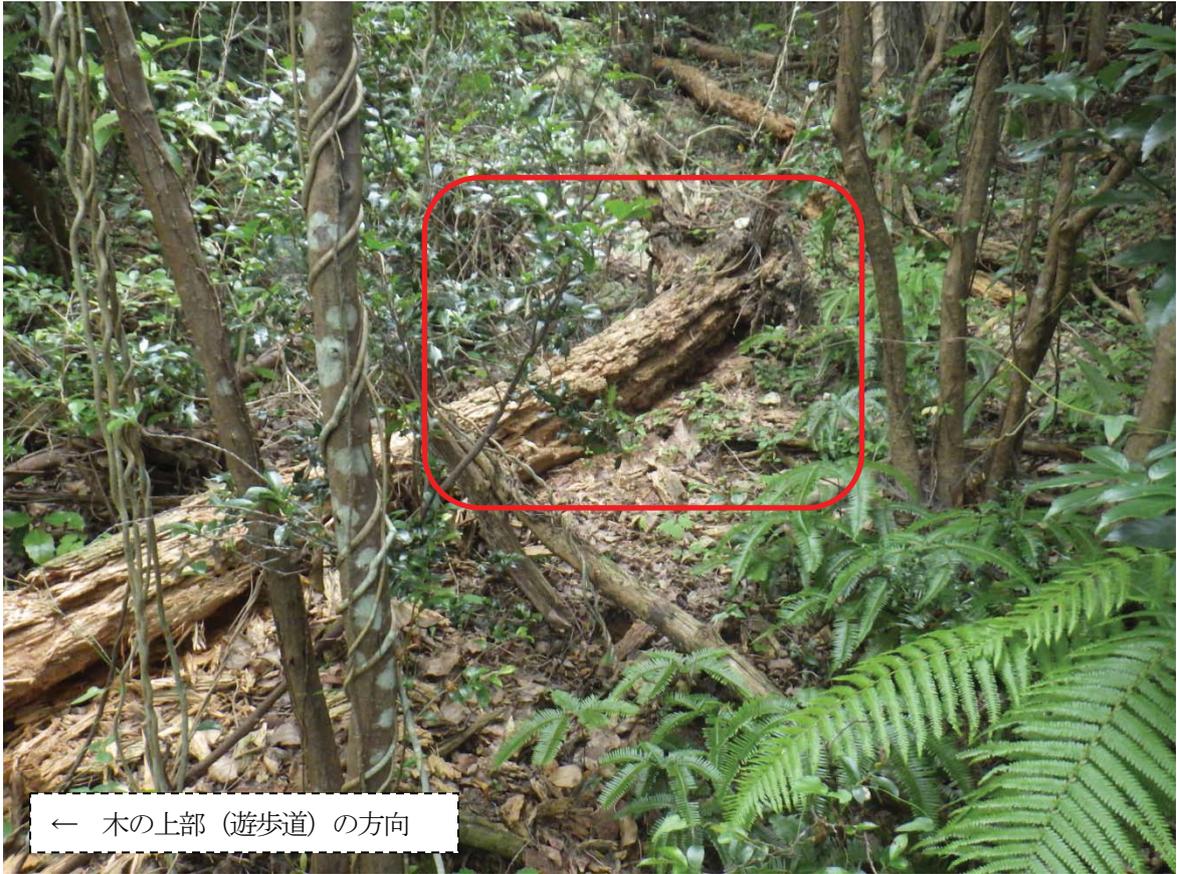
(写真2：木の下部の腐敗が進んでいることから、相当の期間が経過しているものとみられる。)

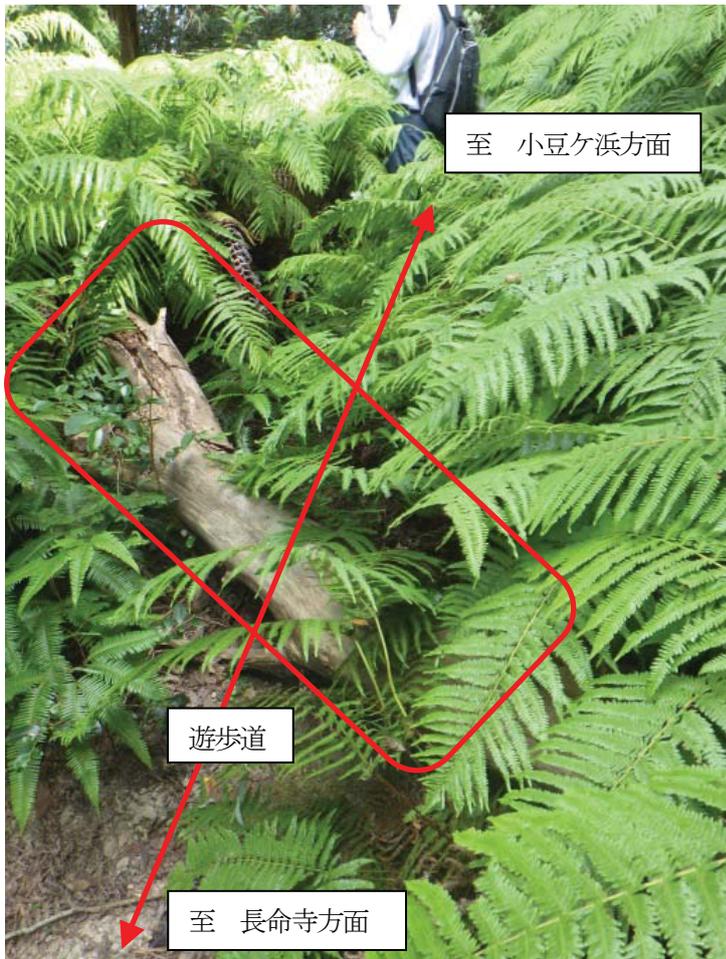
事 例 番 号	奥島5	実地調査年月日	平成28年8月10日
件 名	繁茂したシダ等が遊歩道に覆い被さり利用者の通行に支障		
レクリエーションの森名	近江湖南アルプス自然休養林 (奥島地区)		
管轄森林管理署等名	滋賀森林管理署	施設等名	遊歩道
設 置 者	国	管 理 者	国
<p>【事例の内容】</p> <p>遊歩道（奥島スカイ3号線）沿いのシダ等が繁茂し、遊歩道に覆い被さっている区間がある。遊歩道には、シダ等が腰ほどの高さまで繁茂しているため、路面が見えず進行方向が分かりにくいなど、利用者の通行に支障が生じている。また、シダ等が覆い被さった遊歩道に倒木が横たわっており、遊歩道を歩く利用者がこれに気付かず転倒するおそれがある。</p> <p>このため、現地を点検し、利用者の通行を一時禁止（利用禁止措置）した上で、シダ等を伐採するなどの改善措置を講じる必要がある。</p>			
<p>【現地写真】</p> <p style="text-align: center;">(写真：遊歩道に覆い被さっているシダ等と横たわっている倒木)</p> <div style="text-align: center;">

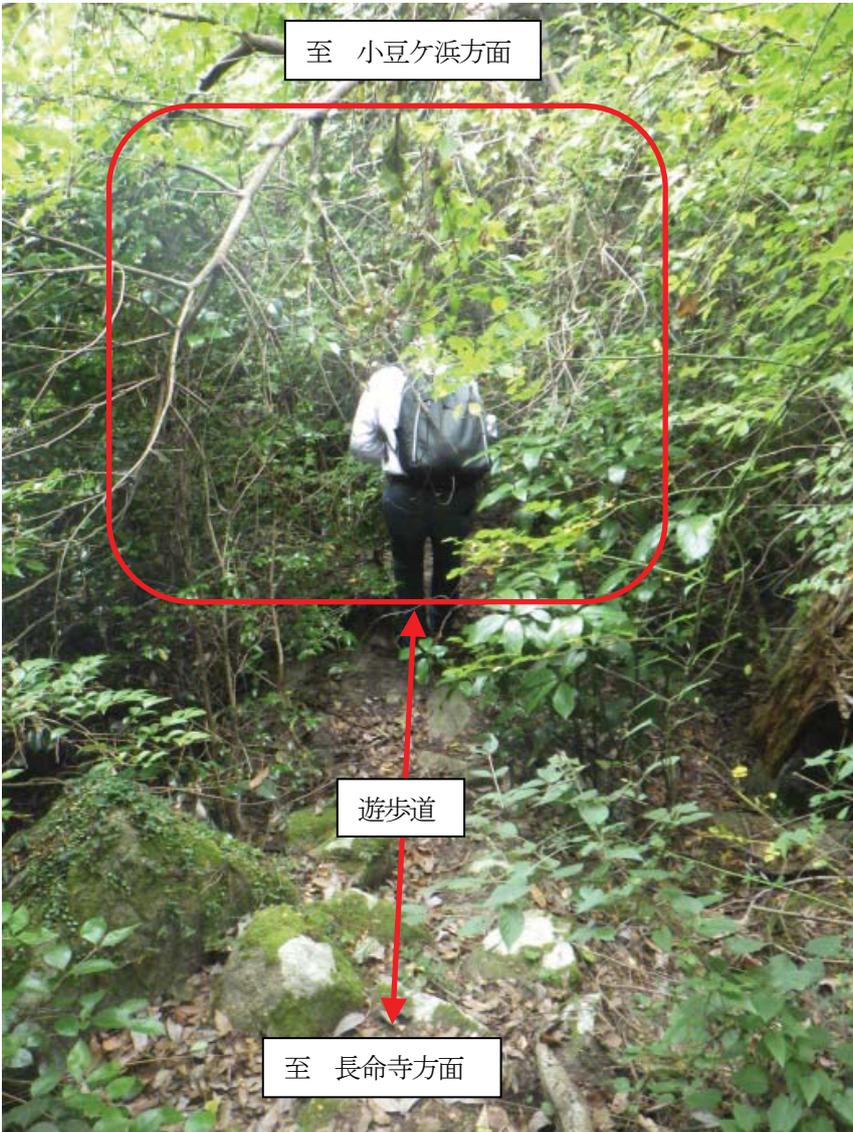
事 例 番 号	奥島6	実地調査年月日	平成28年8月10日
件 名	遊歩道が繁茂した草木に覆われ利用者の通行に支障		
レクリエーションの森名	近江湖南アルプス自然休養林（奥島地区）		
管轄森林管理署等名	滋賀森林管理署	施設等名	遊歩道
設 置 者	国	管 理 者	国
<p>【事例の内容】</p> <p>遊歩道（奥島スカイ 3 号線）沿いの草木が繁茂し、藪の状態になっている区間がある。腰をかがめて歩いても木の枝が体にひっかかるなど、遊歩道の利用者の通行に支障が生じている（写真1及び2参照）。</p> <p>このため、現地を点検し、利用者の通行を一時禁止（利用禁止措置）した上で、草木を伐採するなどの改善措置を講じる必要がある。</p>			
<p>【現地写真】</p> <p style="text-align: center;">（写真1：腰をかがめて歩いても木の枝が体にひっかかる。）</p> <div style="text-align: center;">

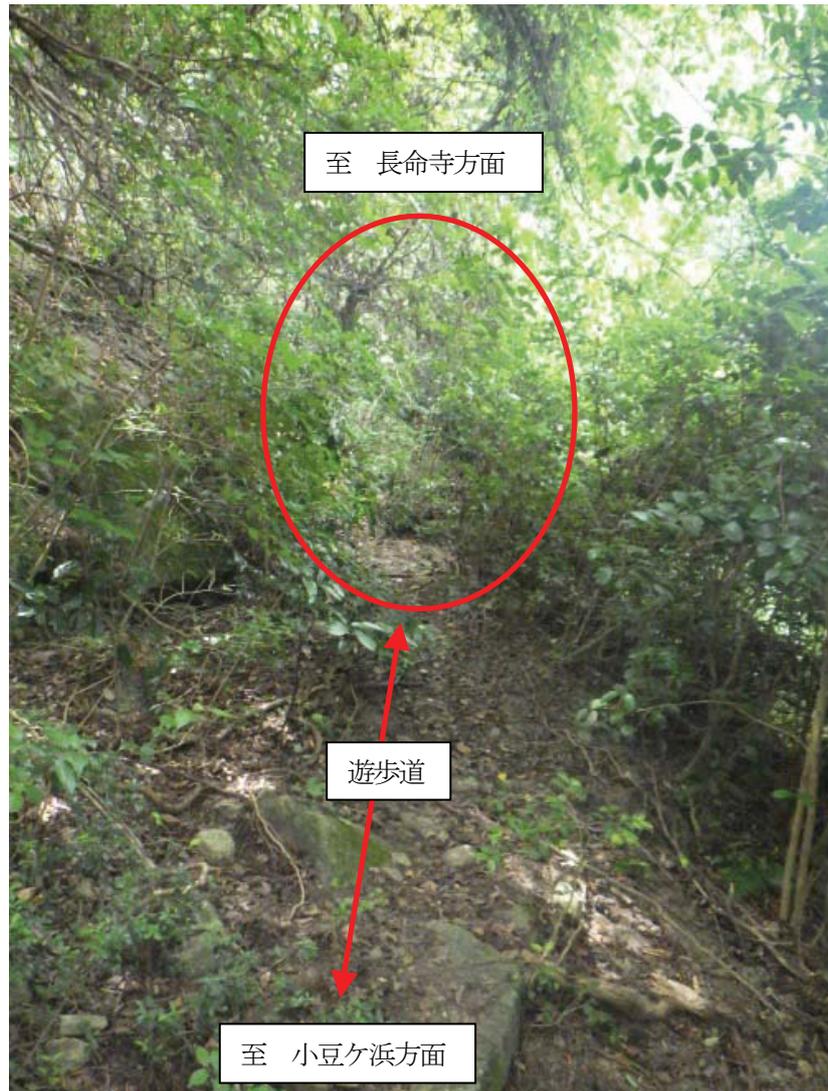
(写真2：遊歩道が藪の状態となっている。)

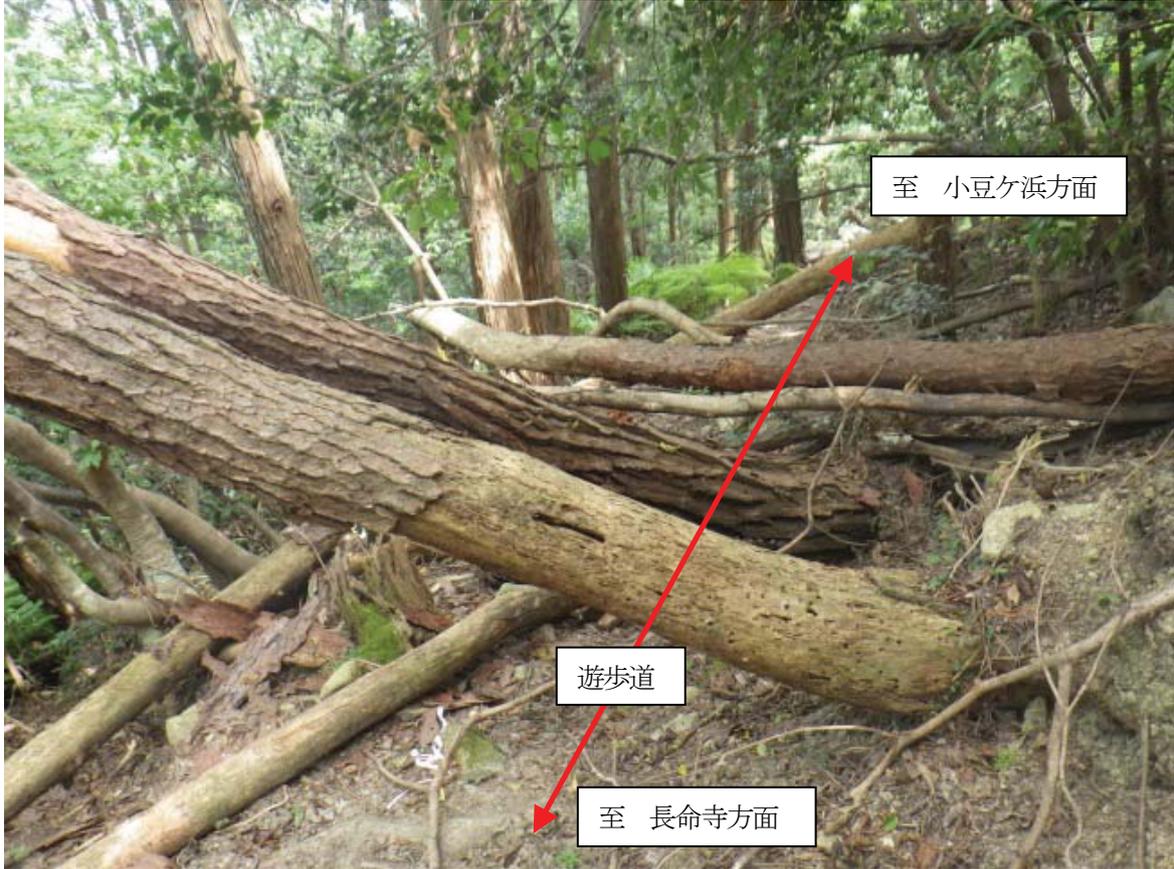
事 例 番 号	奥島7	実地調査年月日	平成28年8月10日
件 名	遊歩道に複数の倒木があり利用者の通行に支障		
レクリエーションの森名	近江湖南アルプス自然休養林（奥島地区）		
管轄森林管理署等名	滋賀森林管理署	施設等名	遊歩道
設 置 者	国	管 理 者	国
<p>【事例の内容】 遊歩道（奥島スカイ 3 号線）沿いの複数の立木が遊歩道上に倒れ、積み重なった状態で放置されている（写真1 及び2 参照）。遊歩道を歩く利用者は、複数の倒木をまたぐ必要があり、利用者に危害を及ぼすおそれがあるなど通行に支障が生じている。 このため、現地を点検し、利用者の通行を一時禁止（利用禁止措置）した上で、倒木を撤去するなどの改善措置を講じる必要がある。</p>			
<p>【現地写真】 （写真1：遊歩道に散在している複数の倒木）</p>

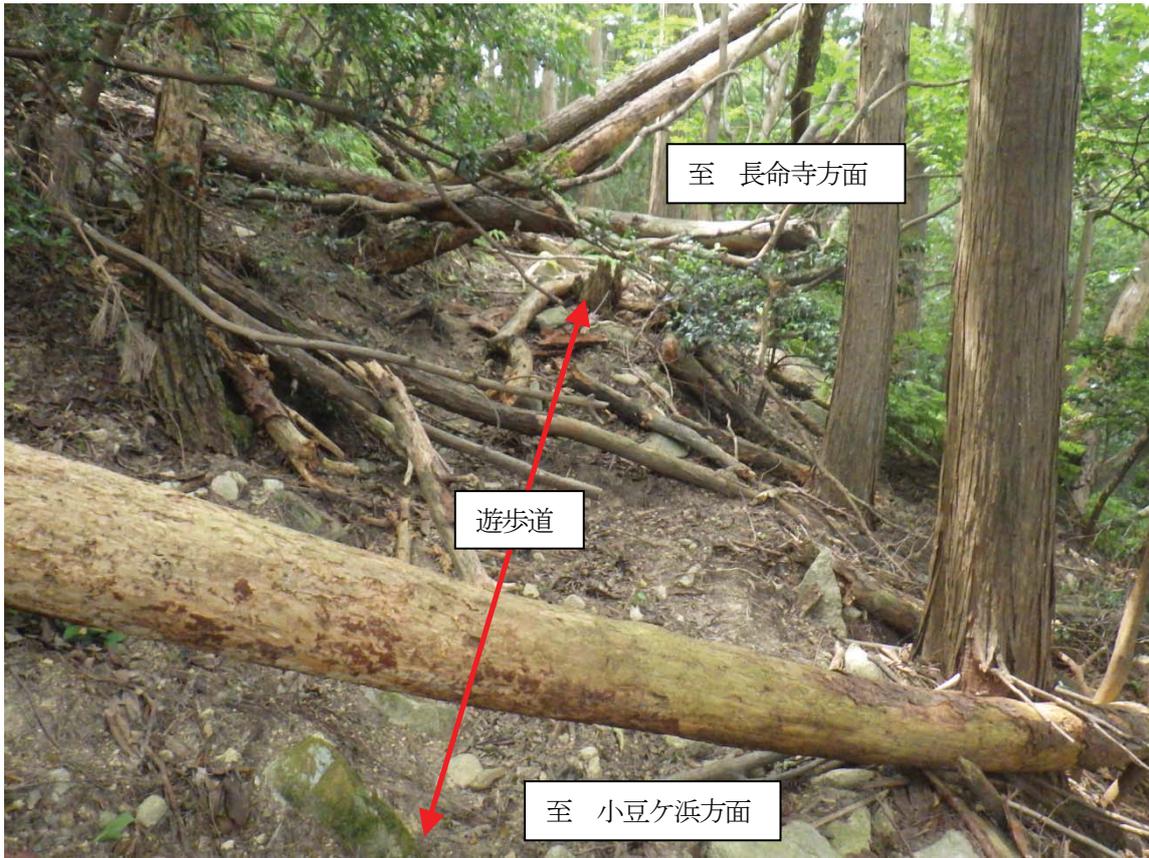
(写真2：倒木の枝も遊歩道に散在)

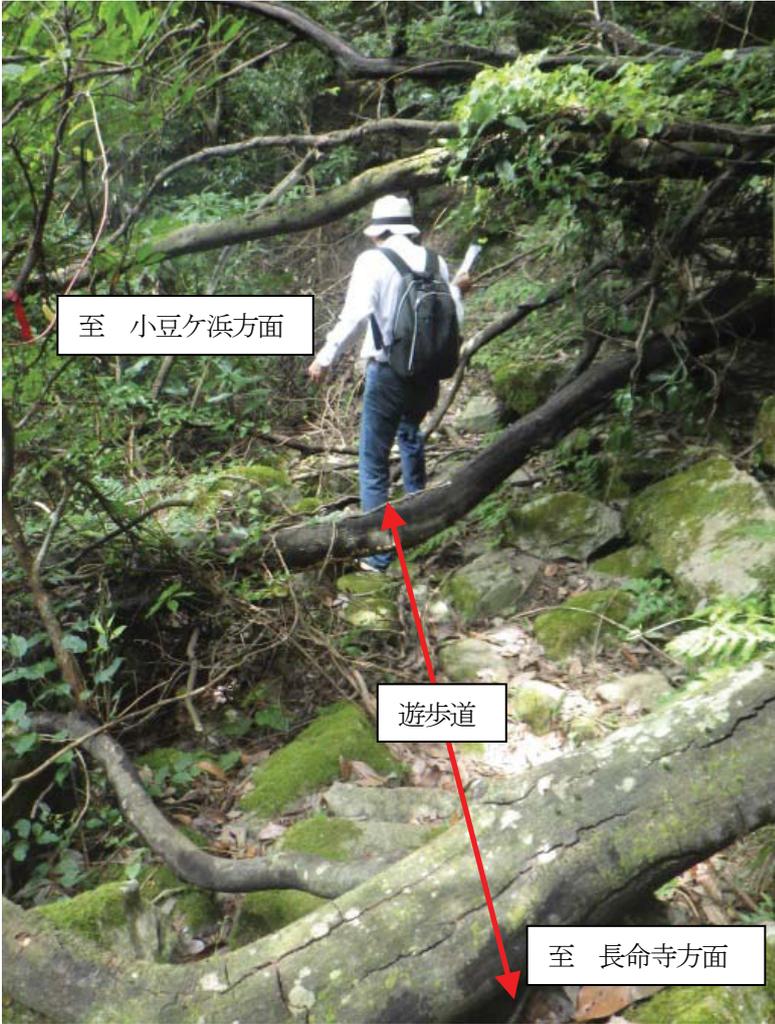
事 例 番 号	奥島8	実地調査年月日	平成28年8月10日
件 名	遊歩道に複数の倒木があり利用者の通行に支障		
レクリエーションの森名	近江湖南アルプス自然休養林（奥島地区）		
管轄森林管理署等名	滋賀森林管理署	施設等名	遊歩道
設 置 者	国	管 理 者	国
<p>【事例の内容】</p> <p>遊歩道（奥島スカイ 3 号線）沿いの複数の立木が遊歩道上に倒れ、放置されている。遊歩道を歩く利用者は、複数の倒木をまたぐ必要があり、利用者に危害を及ぼすおそれがあるなど通行に支障が生じている。</p> <p>このため、現地を点検し、利用者の通行を一時禁止（利用禁止措置）した上で、倒木を撤去するなどの改善措置を講じる必要がある。</p>			
<p>【現地写真】</p> <p style="text-align: center;">(写真：遊歩道に散在している複数の倒木)</p> <div style="text-align: center;">

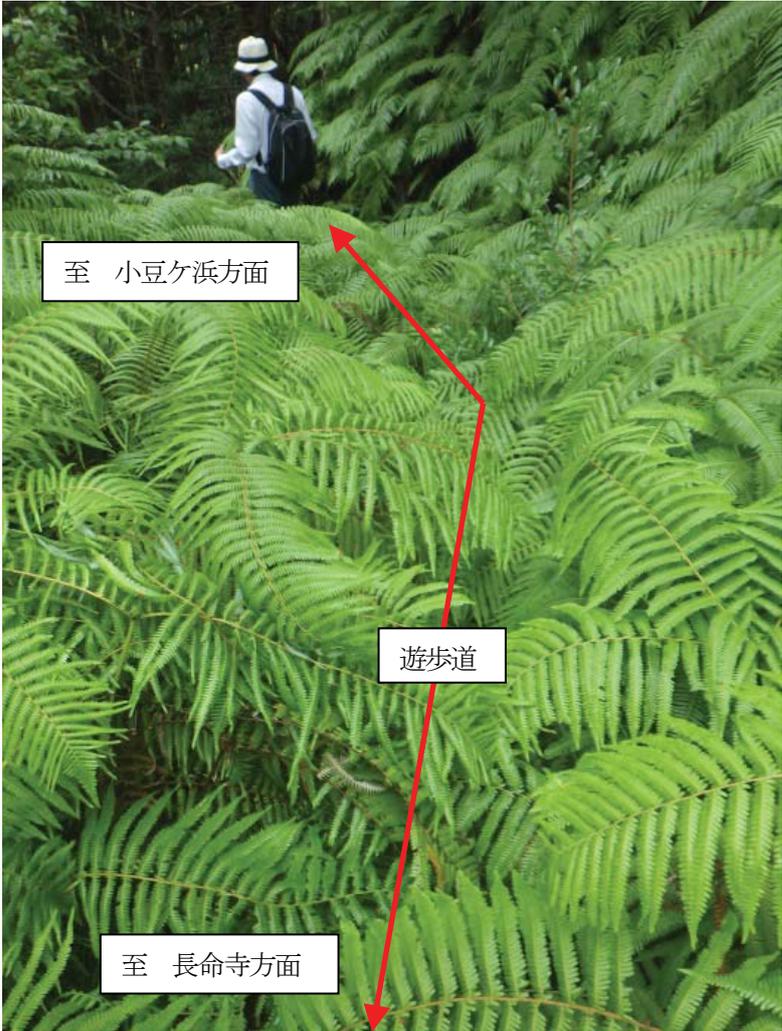
事 例 番 号	奥島9	実地調査年月日	平成28年8月10日
件 名	繁茂したシダ等が遊歩道に覆い被さり利用者の通行に支障		
レクリエーションの森名	近江湖南アルプス自然休養林 (奥島地区)		
管轄森林管理署等名	滋賀森林管理署	施設等名	遊歩道
設 置 者	国	管 理 者	国
<p>【事例の内容】</p> <p>遊歩道（奥島スカイ3号線）沿いのシダ等が繁茂し、遊歩道に覆い被さっている区間がある。遊歩道には、シダ等は腰ほどの高さまで繁茂しているため、路面が見えず進行方向が分かりにくいなど、利用者の通行に支障が生じている。</p> <p>このため、現地を点検し、利用者の通行を一時禁止（利用禁止措置）した上で、シダ等を伐採するなどの改善措置を講じる必要がある。</p>			
<p>【現地写真】</p> <p style="text-align: center;">(写真：遊歩道に覆い被さっているシダ等)</p> <div style="text-align: center;">

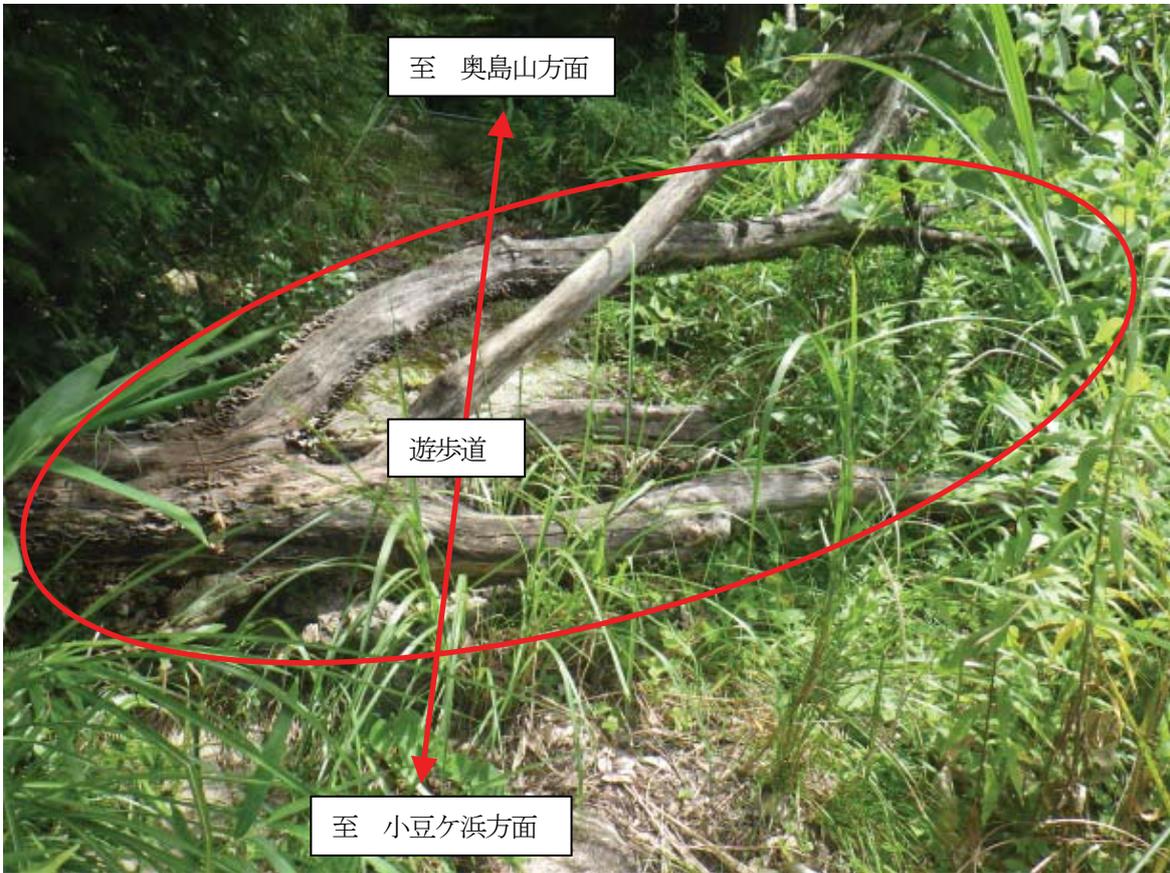
事例番号	奥島10	実地調査年月日	平成28年8月10日
件名	遊歩道に倒木があり利用者の通行に支障		
レクリエーションの森名	近江湖南アルプス自然休養林（奥島地区）		
管轄森林管理署等名	滋賀森林管理署	施設等名	遊歩道
設置者	国	管理者	国
<p>【事例の内容】 小豆ヶ浜からの入口付近の遊歩道（野営場2号線）沿いに生い茂っていた立木のうち1本が、根元から折れ、遊歩道に横たわっている。遊歩道を歩く利用者は、倒木をまたぐ必要があるなど通行に支障が生じている。 このため、現地を点検し、倒木を撤去するなどの改善措置を講じる必要がある。</p>			
<p>【現地写真】 （写真：遊歩道に横たわっている倒木）</p>

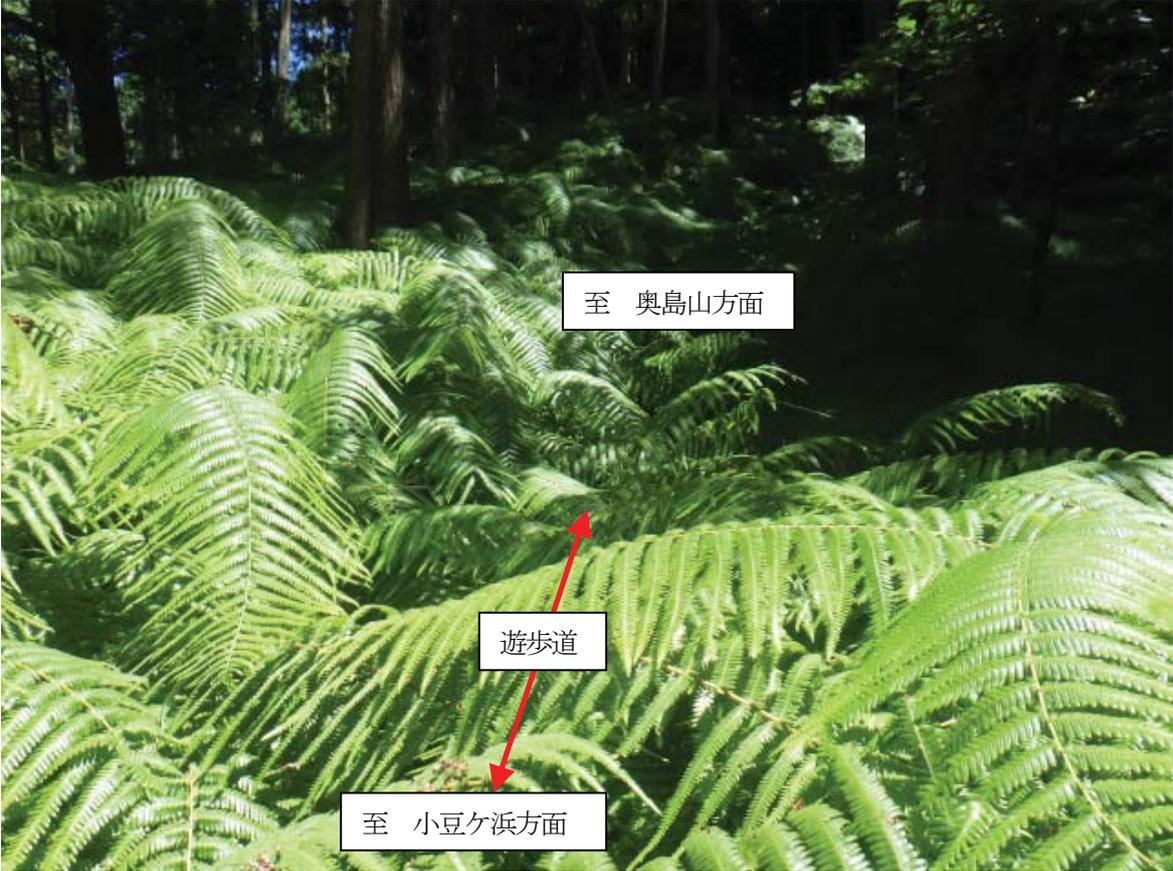
事 例 番 号	奥島11	実地調査年月日	平成28年8月10日
件 名	繁茂したシダ等が遊歩道に覆い被さり利用者の通行に支障		
レクリエーションの森名	近江湖南アルプス自然休養林（奥島地区）		
管轄森林管理署等名	滋賀森林管理署	施設等名	遊歩道
設 置 者	国	管 理 者	国
<p>【事例の内容】 遊歩道（野宮場2号線）沿いのシダ等が繁茂し、遊歩道に覆い被さっている区間がある。シダ等は胸ほどの高さまで繁茂し、路面が見えず進行方向が分かりにくいなど、利用者の通行に支障が生じている（写真及び図参照）。 このため、現地を点検し、利用者の通行を一時禁止（利用禁止措置）した上で、シダ等を伐採するなどの改善措置を講じる必要がある。</p>			
<p>【現地写真】 （写真：遊歩道に覆い被さっているシダ等）</p>

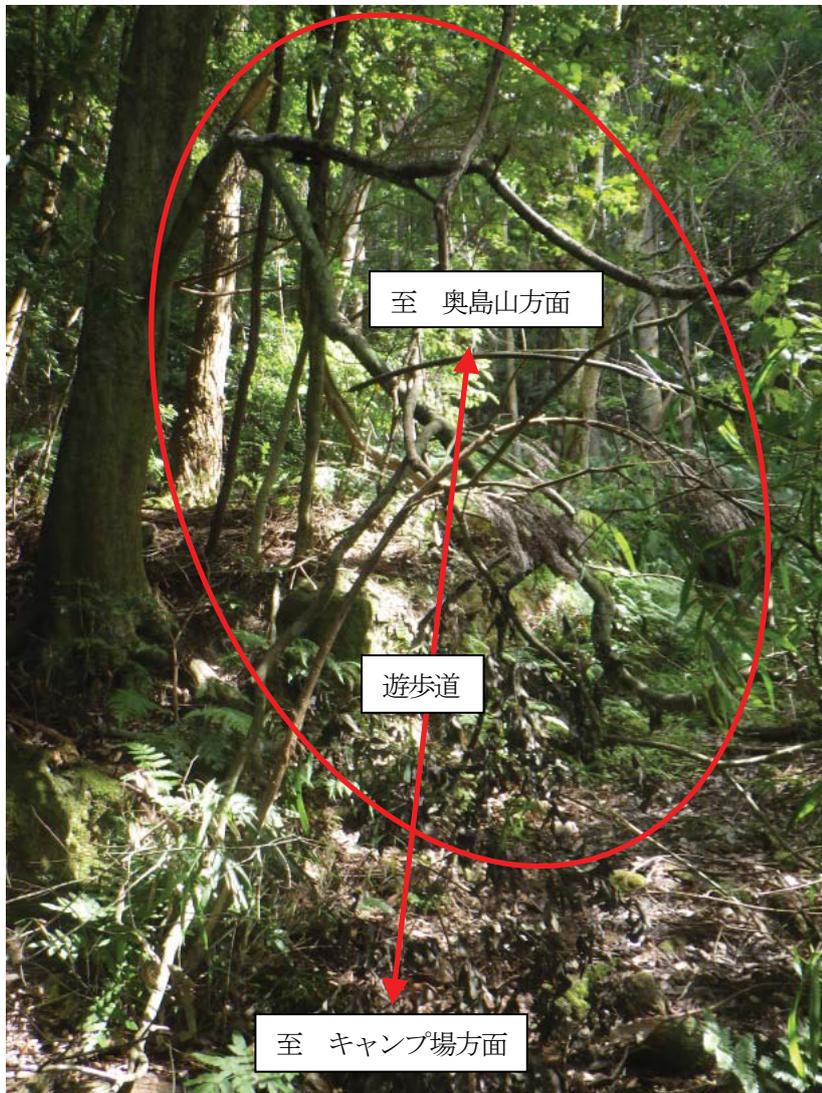
遊歩道（宮ヶ浜線）沿いに生い茂る立木の枝が折れ、遊歩道側に垂れ下がっており、遊歩道を歩く利用者は、当該枝をまたぐ必要があるなど通行に支障が生じている。

(写真：遊歩道側に垂れ下がっている木の枝)

このため、現地を点検し、倒木を撤去するなどの改善措置を講じる必要がある。

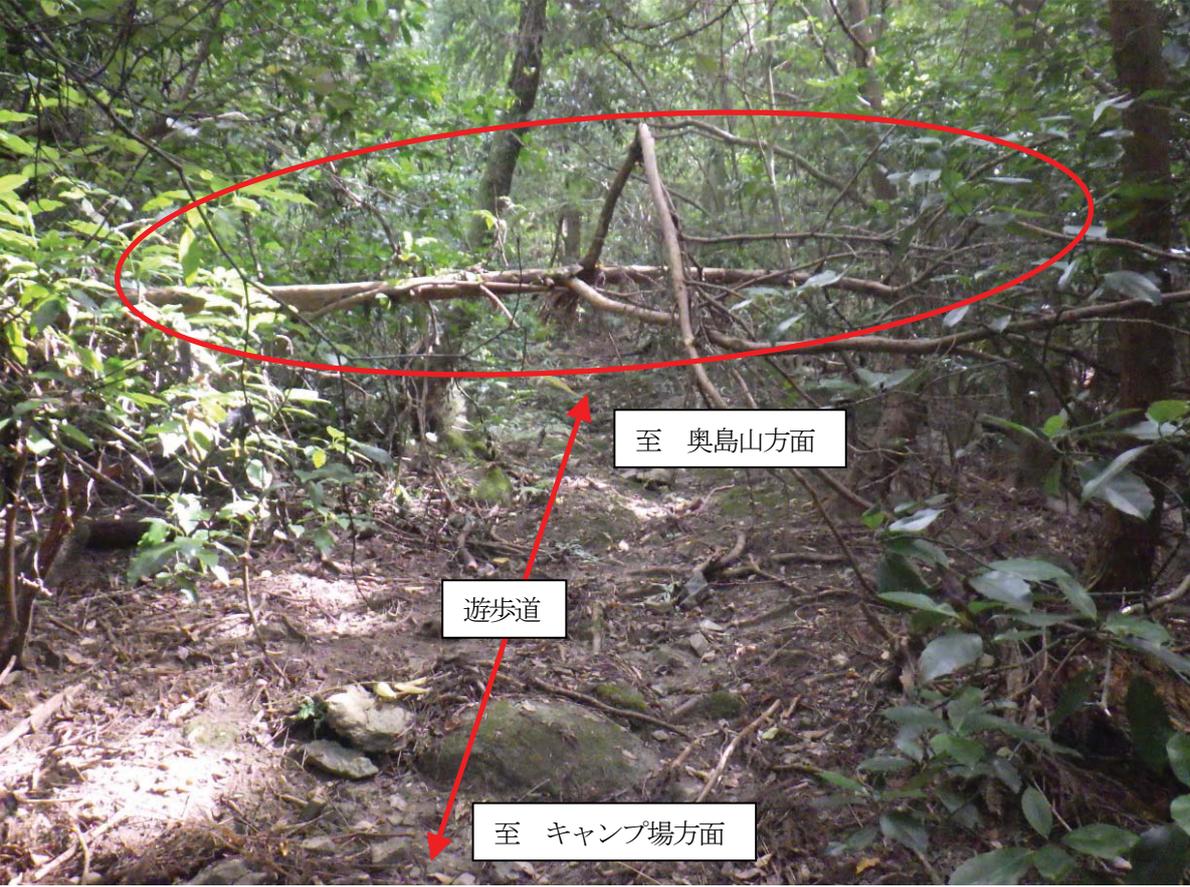
事 例 番 号	奥島13	実地調査年月日	平成28年8月10日
件 名	遊歩道に倒木が覆い被さり利用者に危害を及ぼすおそれ		
レクリエーションの森名	近江湖南アルプス自然休養林（奥島地区）		
管轄森林管理署等名	滋賀森林管理署	施設等名	遊歩道
設 置 者	国	管 理 者	国
<p>【事例の内容】</p> <p>遊歩道（宮ヶ浜線）沿いに生い茂る立木のうち1本が、幹の途中で折れている。当該倒木の上部は、遊歩道をまたいで反対側の立木にもたれかかっており、そのまま遊歩道に落下するおそれがあることから、遊歩道の利用者に危害を及ぼすおそれがある。</p> <p>このため、現地を点検し、利用者の通行を一時禁止（利用禁止措置）した上で、倒木を伐採するなどの改善措置を講じる必要がある。</p>			
<p>【現地写真】</p> <p>（写真：幹の途中で折れ、遊歩道の上空（胸ほどの高さ）を横切っている。）</p>

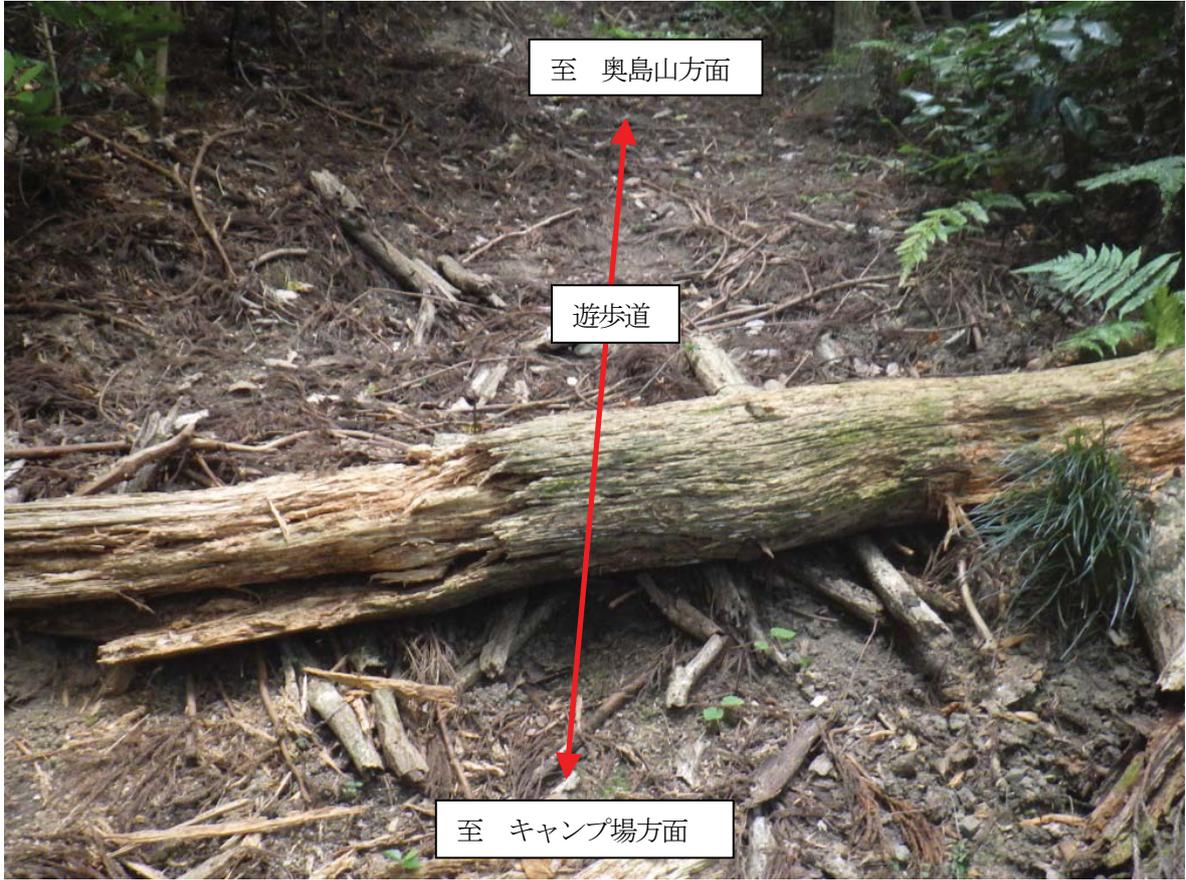
事 例 番 号	奥島 14	実地調査年月日	平成 28 年 8 月 10 日
件 名	遊歩道に倒木があり利用者の通行に支障		
レクリエーションの森名	近江湖南アルプス自然休養林 (奥島地区)		
管轄森林管理署等名	滋賀森林管理署	施設等名	遊歩道
設 置 者	国	管 理 者	国
<p>【事例の内容】</p> <p>遊歩道（宮ヶ浜線）沿いに生い茂っていた立木のうち1本が、根元から折れ、遊歩道に横たわっている。木の腐敗が進んでいることから、倒れてから相当の期間が経過しているものとみられる。遊歩道を歩く利用者は、倒木をまたぐ必要があるなど通行に支障が生じている。</p> <p>このため、現地を点検し、倒木を撤去するなどの改善措置を講じる必要がある。</p>			
<p>【現地写真】</p> <p style="text-align: center;">(写真：遊歩道に横たわっている倒木)</p>

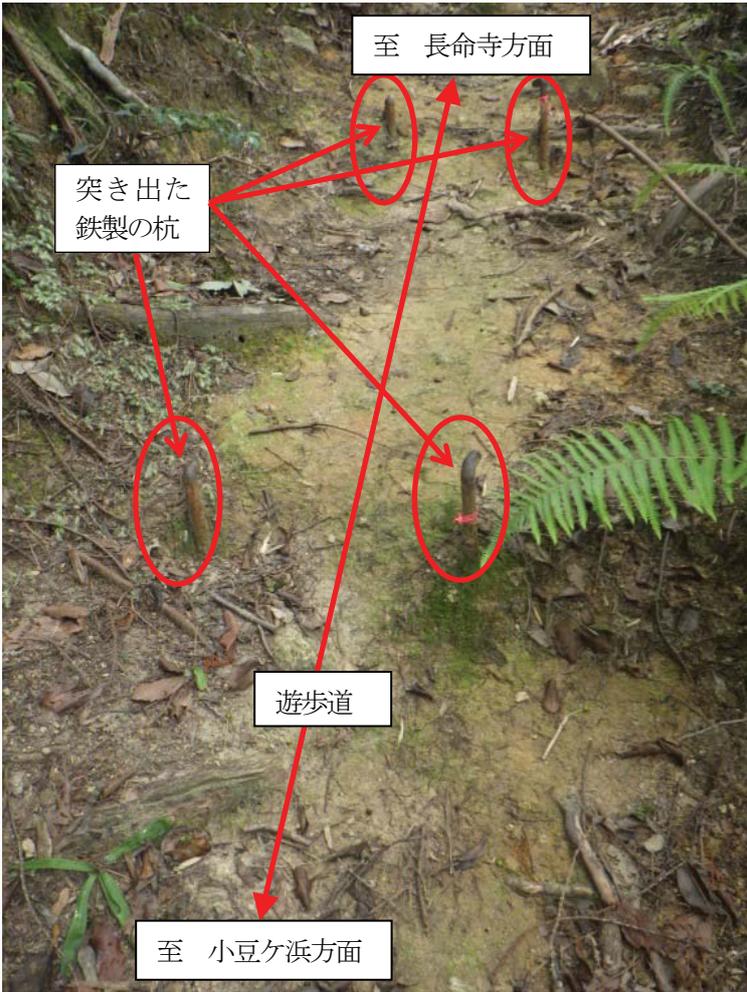
事例番号	奥島15	実地調査年月日	平成28年8月10日
件名	遊歩道の路面に複数の鉄製の杭（階段の横木の固定用）が突き出ており利用者の通行に支障		
レクリエーションの森名	近江湖南アルプス自然休養林（奥島地区）		
管轄森林管理署等名	滋賀森林管理署	施設等名	遊歩道
設置者	国	管理者	国
<p>【事例の内容】</p> <p>遊歩道（奥島スカイ3号線）の路面に、階段の横木を固定する目的で設置された複数の鉄製の杭が5～10センチメートル突き出ている区間がある。当該杭は、老朽化により階段の横木が朽ちて消失したため、足の踏み場に露出したものであり、遊歩道を歩く利用者の足が引っかかり、転倒する危険性があるなど通行に支障が生じている（写真1及び2参照）。</p> <p>このため、現地を点検し、当該杭を撤去するなどの改善措置を講じる必要がある。</p>			
<p>【現地写真】</p> <p style="text-align: center;">（写真1：遊歩道に突き出ている複数の鉄製の杭）</p> <div style="text-align: center;">

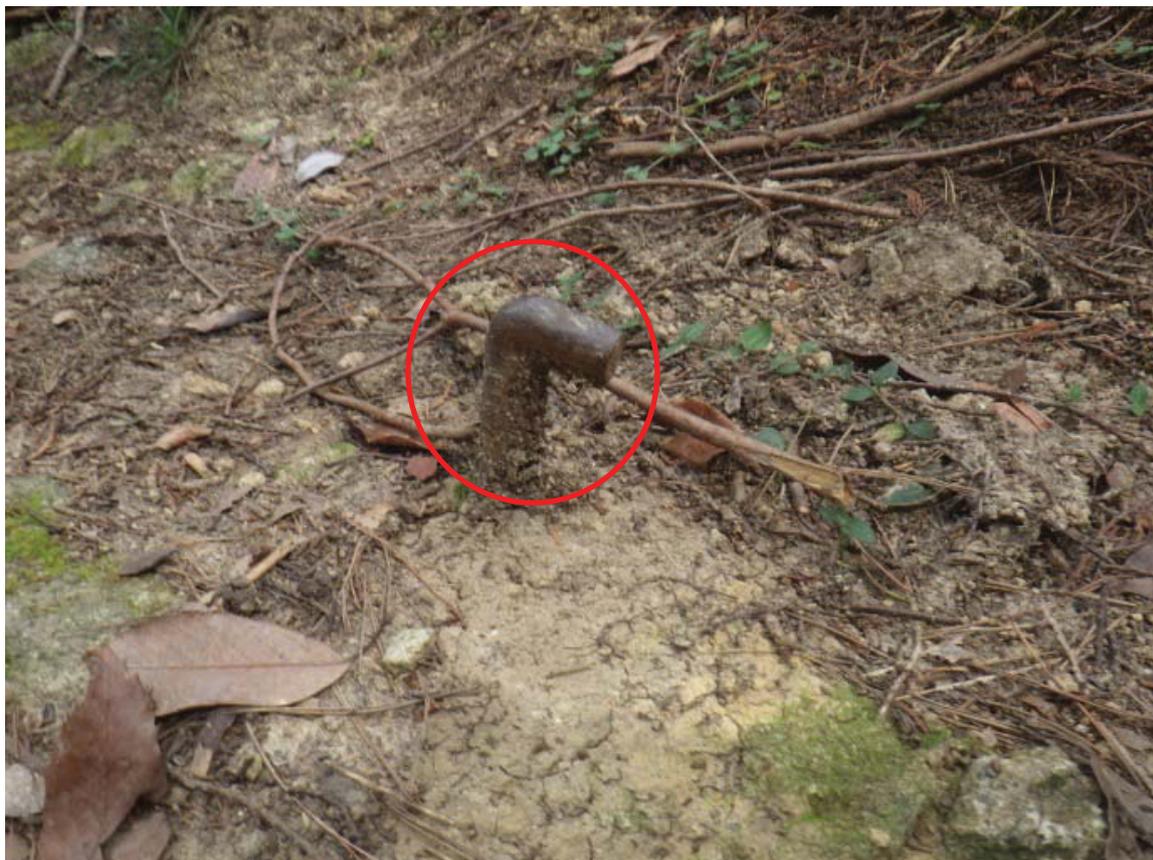
(写真2：鉄製の杭は路面から5～10センチメートル突き出ており、先端は直角に曲がっている。)

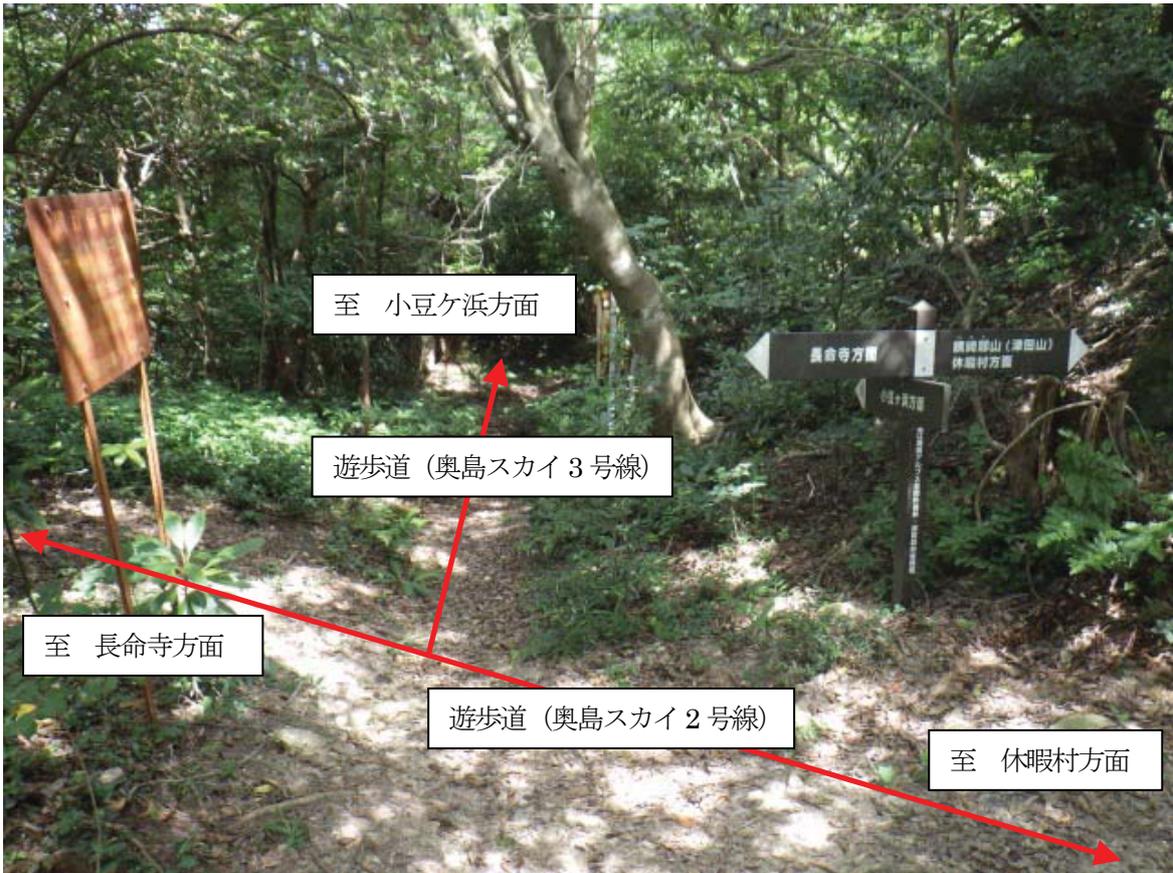
事例番号	奥島16	実地調査年月日	平成28年8月10日
件名	通行に支障のある遊歩道に続く分岐点で通行止めの措置や危険情報の提供が行われていない		
レクリエーションの森名	近江湖南アルプス自然休養林（奥島地区）		
管轄森林管理署等名	滋賀森林管理署	施設等名	遊歩道
設置者	国	管理者	国
<p>【事例の内容】</p> <p>遊歩道（奥島スカイ2号線）には、途中、遊歩道（奥島スカイ3号線）との分岐点があり、3方向の誘導標識が設置されている（写真1及び2参照）。当該分岐点から誘導標識の「小豆ヶ浜方面」の標示に従って歩くと、土砂崩れや複数の倒木などにより利用者に危害を及ぼすおそれのある状態となっている遊歩道（奥島スカイ3号線。事例表 奥島-2～9 参照）に続くが、同分岐点では通行止め措置や危険情報の提供が行われていない。</p> <p>このため、現地を点検し、通行を一時禁止（利用禁止措置）した上で、危険情報を提供するなどの改善措置を講じる必要がある。</p>			
<p>【現地写真】</p> <p style="text-align: center;">（写真1：分岐点の位置関係と誘導標識）</p> <div style="text-align: center;">

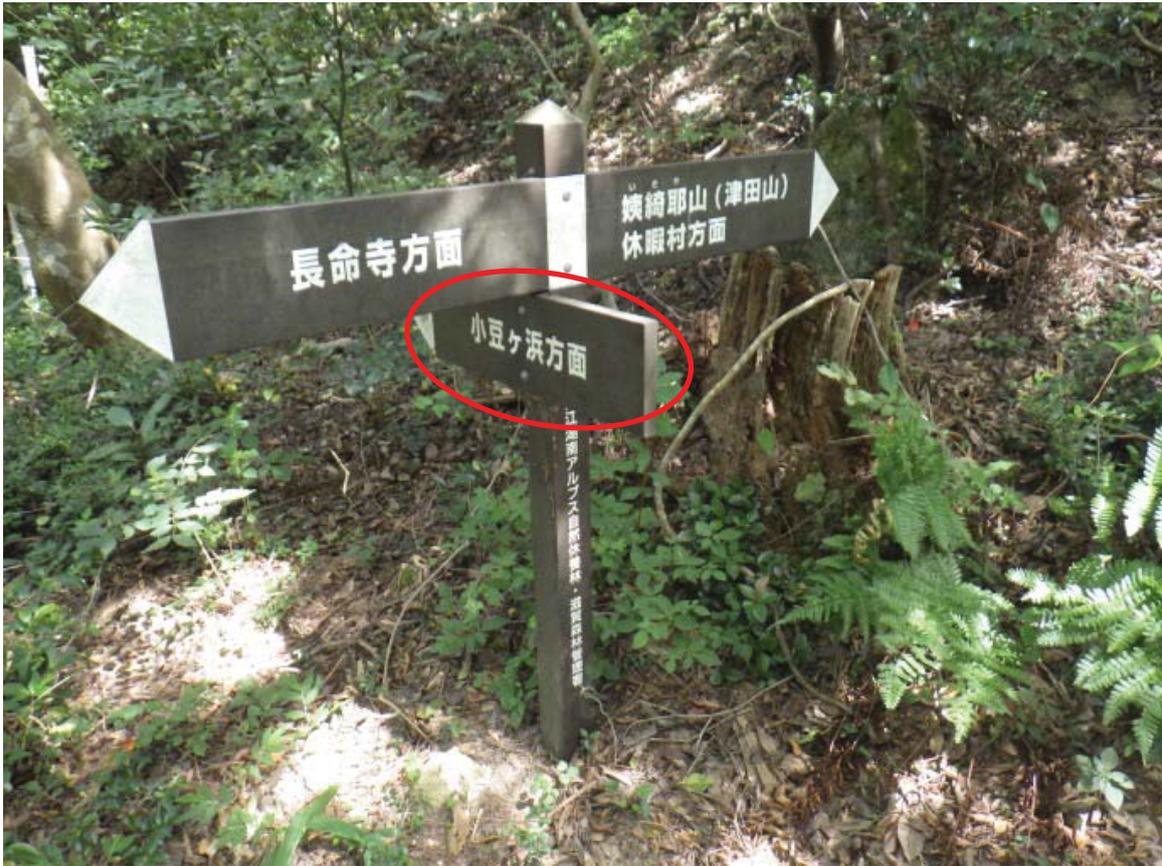
(写真2：誘導標識は「小豆ヶ浜方面」と標示し、遊歩道奥島スカイ3号線も案内している。)

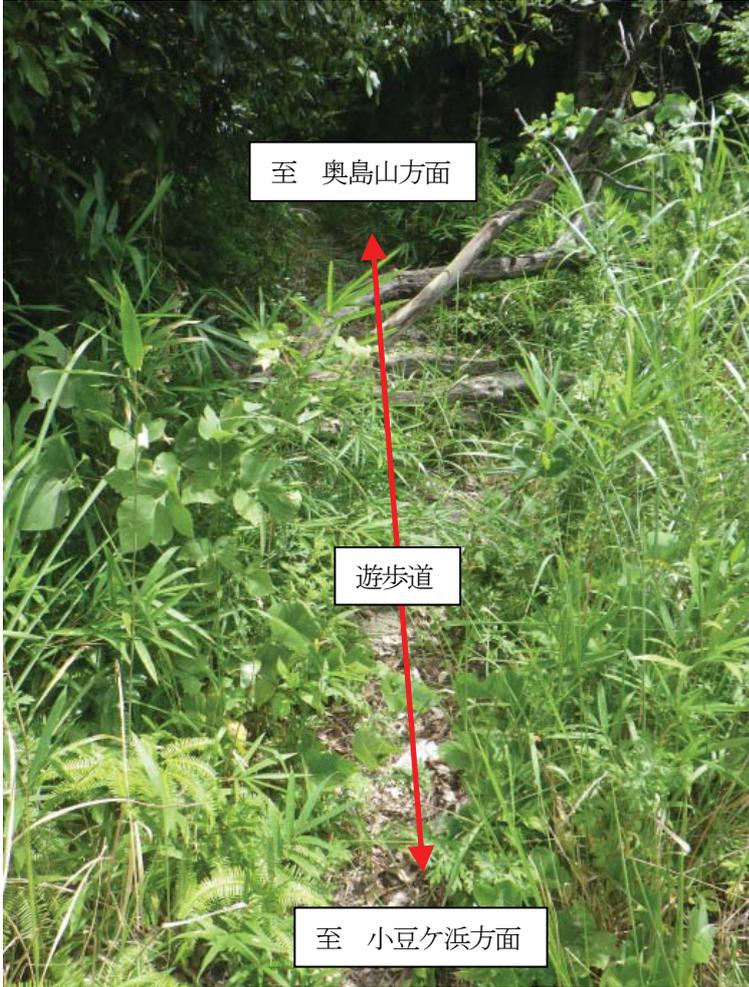
事 例 番 号	奥島17	実地調査年月日	平成28年8月10日
件 名	遊歩道の入口に誘導標識が設置されず、草も繁茂しており分かりにくい		
レクリエーションの森名	近江湖南アルプス自然休養林（奥島地区）		
管轄森林管理署等名	滋賀森林管理署	施設等名	誘導標識
設 置 者	国	管 理 者	国
【事例の内容】			
<p>遊歩道（野営場2号線）の小豆ヶ浜からの入口には、誘導標識が設置されておらず、また、入口付近では草が繁茂し倒木も横たわっているため、利用者は遊歩道の入口であることが分かりにくい。</p> <p>このため、現地を点検し、草の伐採や倒木の撤去を行うほか、入口であることを示す誘導標識を設置することが望ましい。</p>			
【現地写真】			
(写真：遊歩道の登り口に草が繁茂し倒木が横たわっている。)

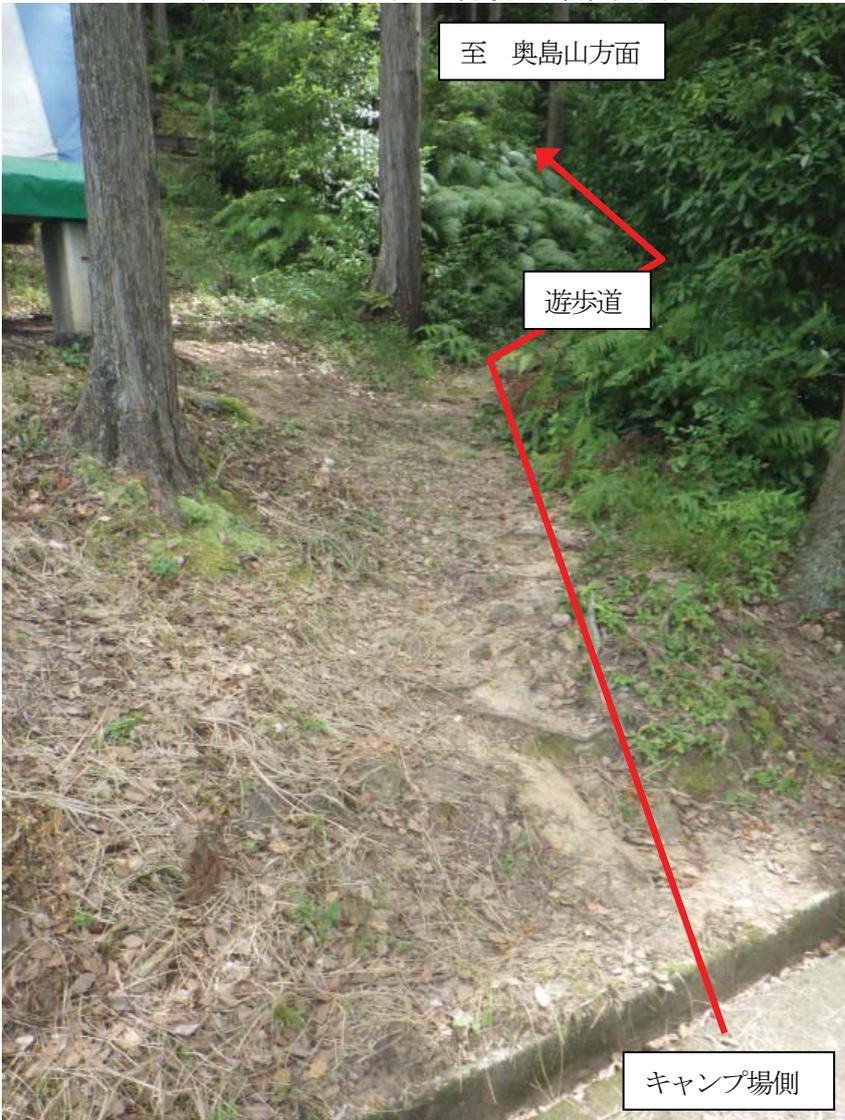
事 例 番 号	奥島 18	実地調査年月日	平成 28 年 8 月 10 日
件 名	誘導標識が設置されていないため遊歩道の入口が分かりにくい		
レクリエーションの森名	近江湖南アルプス自然休養林 (奥島地区)		
管轄森林管理署等名	滋賀森林管理署	施設等名	誘導標識
設 置 者	国	管 理 者	国
<p>【事例の内容】</p> <p>遊歩道（宮ヶ浜線）のキャンプ場側からの入口は、キャンプ場内の道から分岐しているが、当該分岐点に誘導標識が設置されていないため、利用者は遊歩道の入口であることが分かりにくい。</p> <p>遊歩道の利用者が、遊歩道への入口が分からず迷うおそれがあるため、誘導標識を設置することが望ましい。</p>			
<p>【現地写真】</p> <p style="text-align: center;">(写真：キャンプ場内の分岐点の位置関係)</p>
