レクリエーションの森の利用・
管理等に関する行政評価・監視
結果報告書
— 現地事例集 —

近畿管区行政評価局

1-1 湖南アルプス自然休養林 (奥島地区)

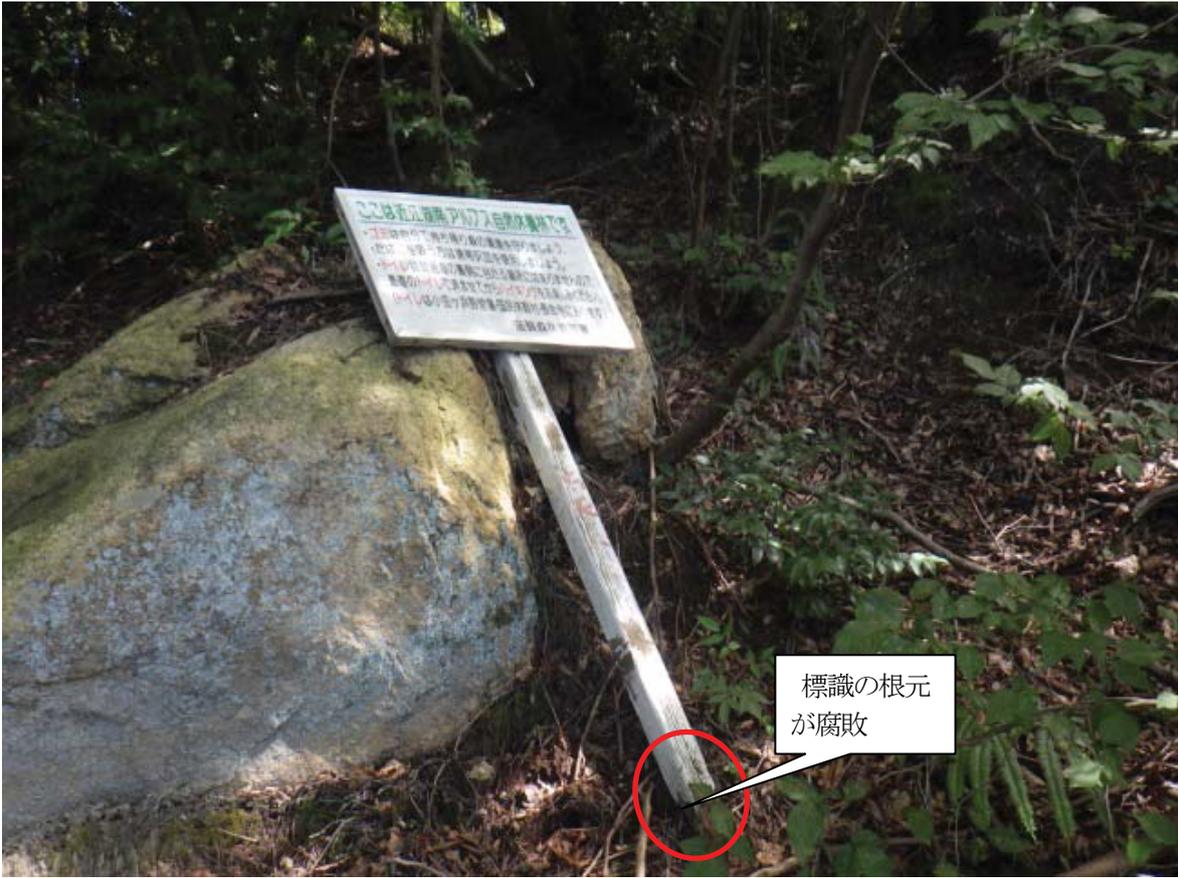
事 例 番 号	奥島 19	実地調査年月日	平成 28 年 8 月 10 日
件 名	注意標識が地面に倒伏したまま放置		
レクリエーションの森名	近江湖南アルプス自然休養林 (奥島地区)		
管轄森林管理署等名	滋賀森林管理署	施設等名	注意標識
設 置 者	国	管 理 者	国
<p>【事例の内容】</p> <p>遊歩道 (奥島スカイ 2 号線) の長命寺側からの入口の遊歩道脇に、注意標識が地面に倒伏したまま放置され、機能を果たしていない。当該標識は、地中に埋設されていた支柱の根元が腐敗したため倒れたものとみられる。</p> <p>なお、注意の内容は、「ゴミ」、「たばこ」及び「トイレ」に関するものであり、レクリエーションの森を利用する上で利用者が注意すべき事柄が記載されている。</p> <p>当該標識は、遊歩道脇の岩に横たわっている状態であり見えにくいいため、遊歩道を歩く利用者が見落とす可能性があることから、標識を適切に管理する必要がある。</p>			
<p>【現地写真】</p> <p style="text-align: center;">(写真：遊歩道脇に倒れている注意標識)</p>

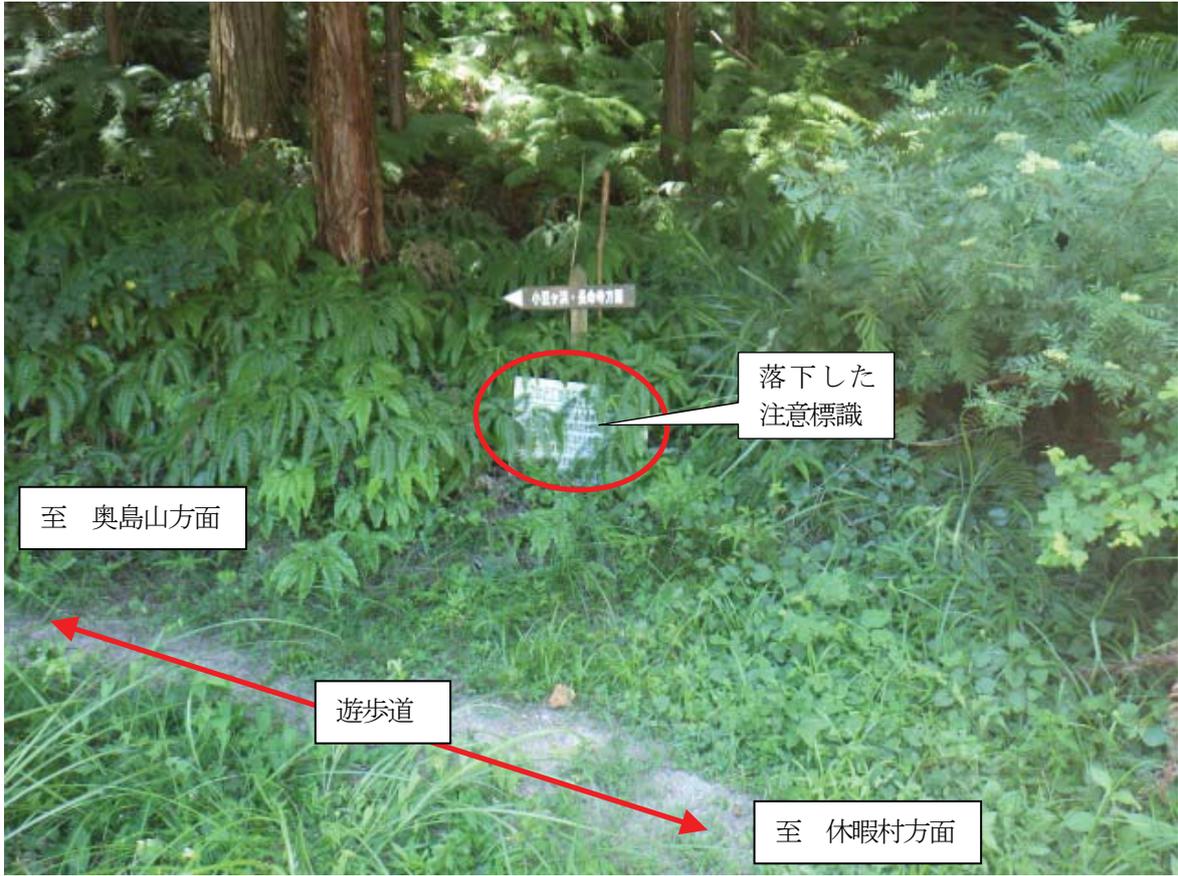
事 例 番 号	奥島 20	実地調査年月日	平成 28 年 8 月 10 日
件 名	注意標識が地面に落下したまま放置		
レクリエーションの森名	近江湖南アルプス自然休養林 (奥島地区)		
管轄森林管理署等名	滋賀森林管理署	施設等名	注意標識
設 置 者	国	管 理 者	国
<p>【事例の内容】</p> <p>遊歩道（オサワ谷線）の休暇村側からの入口の遊歩道脇に注意標識が地面に落下し、誘導標識の支柱に立て掛けられおり（周辺に注意標識の支柱は見当たらない）、機能を果たしていない。</p> <p>なお、注意の内容は、「ゴミ」、「たばこ」及び「トイレ」に関するものであり、レクリエーションの森を利用する上で利用者が注意すべき事柄が記載されている。</p> <p>当該標識は、繁茂したシダ等に覆われている状態であり見えにくいいため、遊歩道を歩く利用者が見落とす可能性があることから、標識を適切に管理する必要がある。</p>			
<p>【現地写真】</p> <p style="text-align: center;">(写真：落下した注意標識)</p>

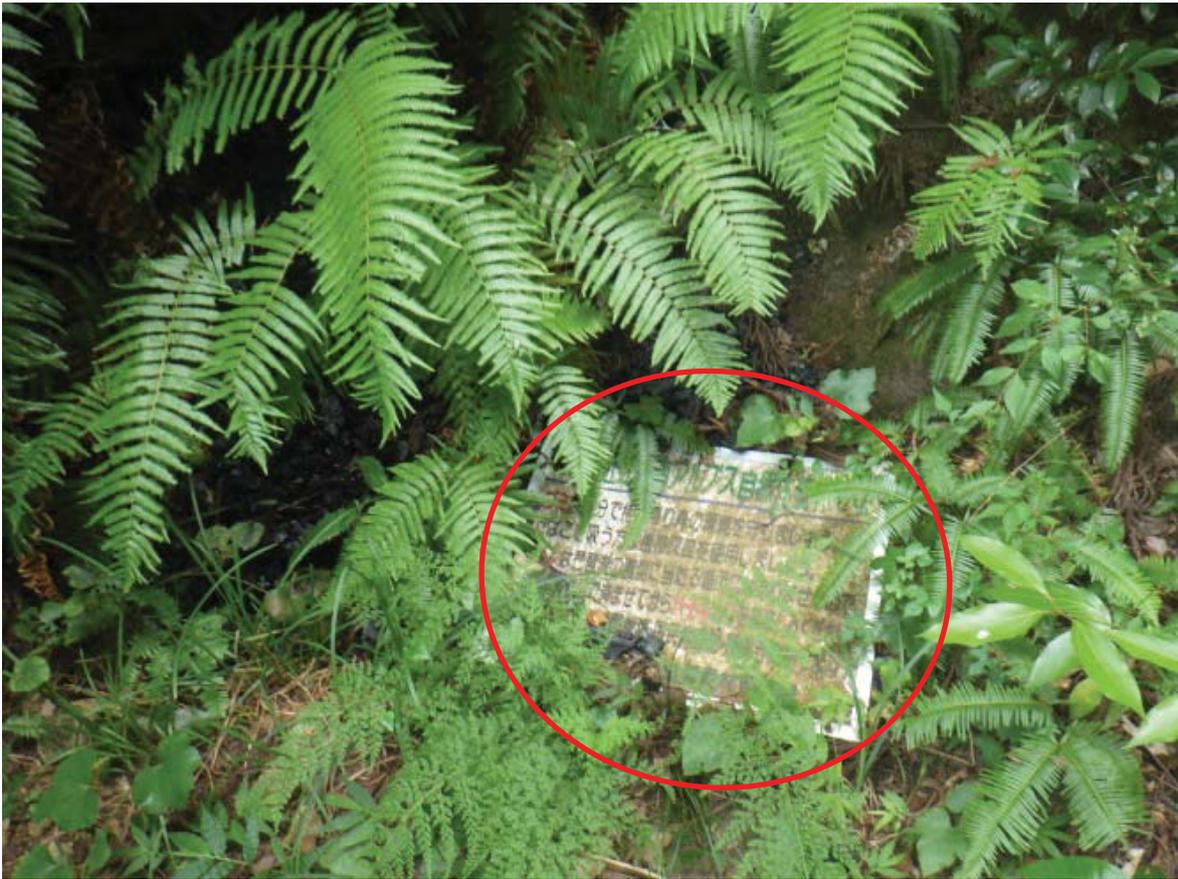
事例番号	奥島21	実地調査年月日	平成28年8月10日
件名	注意標識が地面に落下したまま放置		
レクリエーションの森名	近江湖南アルプス自然休養林（奥島地区）		
管轄森林管理署等名	滋賀森林管理署	施設等名	注意標識
設置者	国	管理者	国
<p>【事例の内容】</p> <p>遊歩道（宮ヶ浜線）のキャンプ場からの入口の遊歩道脇に、注意標識が地面に落下しており（周辺に注意標識の支柱は見当たらない）、機能を果たしていない。</p> <p>なお、注意の内容は、「ゴミ」、「たばこ」及び「トイレ」に関するものであり、レクリエーションの森を利用する上で利用者が注意すべき事柄が記載されている。</p> <p>当該標識は、繁茂したシダ等に覆われている状態であり見えにくいいため、遊歩道を歩く利用者が見落とす可能性があることから、標識を適切に管理する必要がある。</p>			
<p>【現地写真】</p> <p style="text-align: center;">(写真：落下した注意標識)</p>

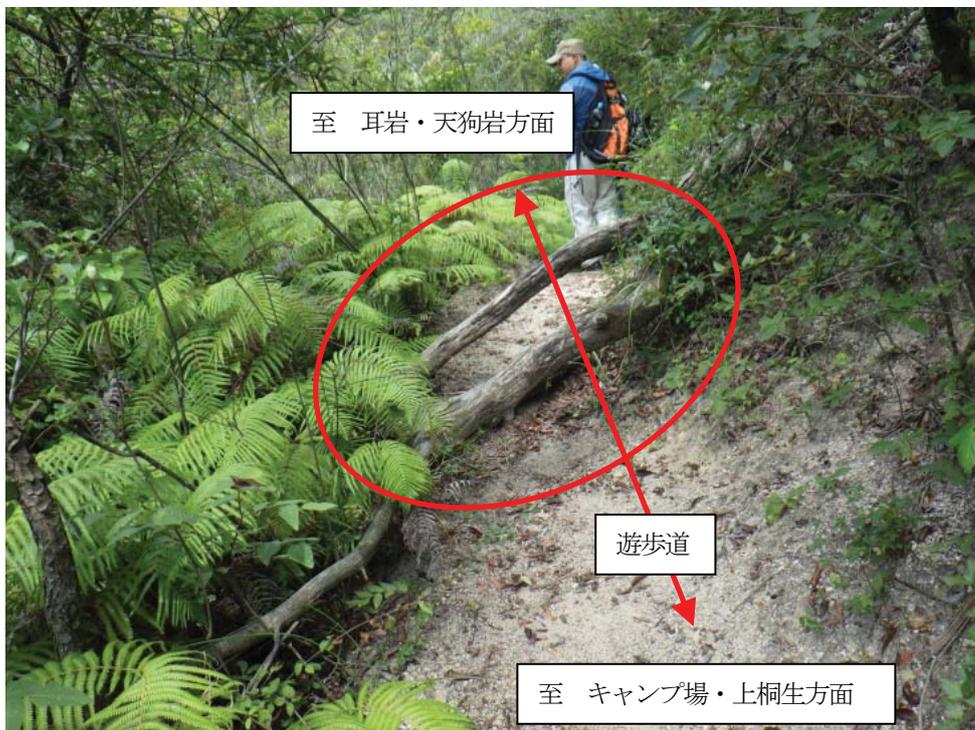
遊歩道（天狗岩山線）に、膝の高さほどの倒木が複数横たわっており、遊歩道を歩く利用者は、倒木をまたぐ必要があるなど通行に支障が生じている。

(写真：遊歩道に根元から折れた木が横たわっている)

このため、現地を点検し、倒木を撤去するなどの改善措置を講じる必要がある。

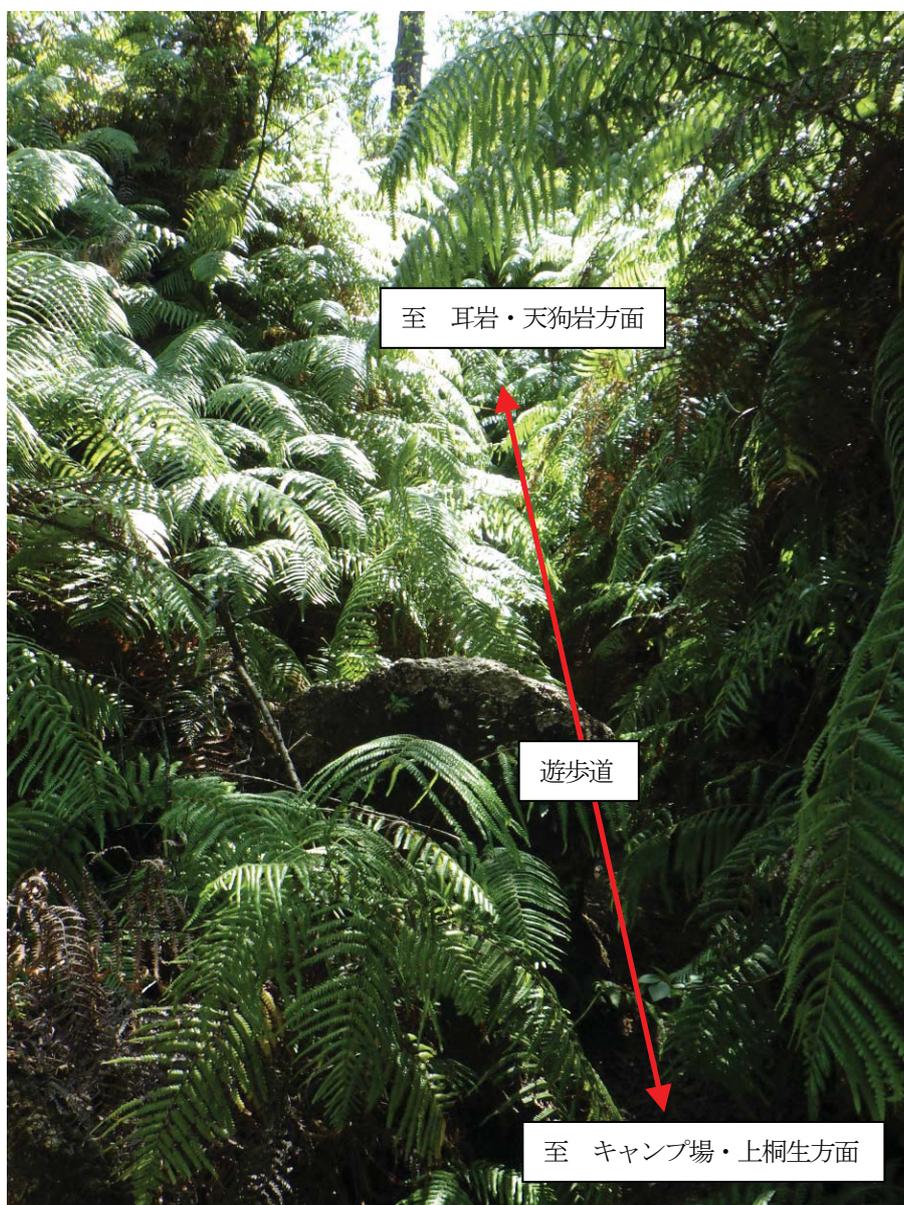
遊歩道（天狗岩山線）沿いにシダ等が繁茂し、遊歩道に覆い被さっている区間がある。シダ等は胸の高さまで繁茂し、路面が見えず進行方向が分かりにくいなど、利用者の通行に支障が生じている。

（写真：シダが腰ほどの高さになっており、遊歩道に覆い被さっている）

このため、現地を点検し、利用者の通行を一時禁止（利用禁止措置）した上で、シダ等を伐採するなどの改善措置を講じる必要がある。

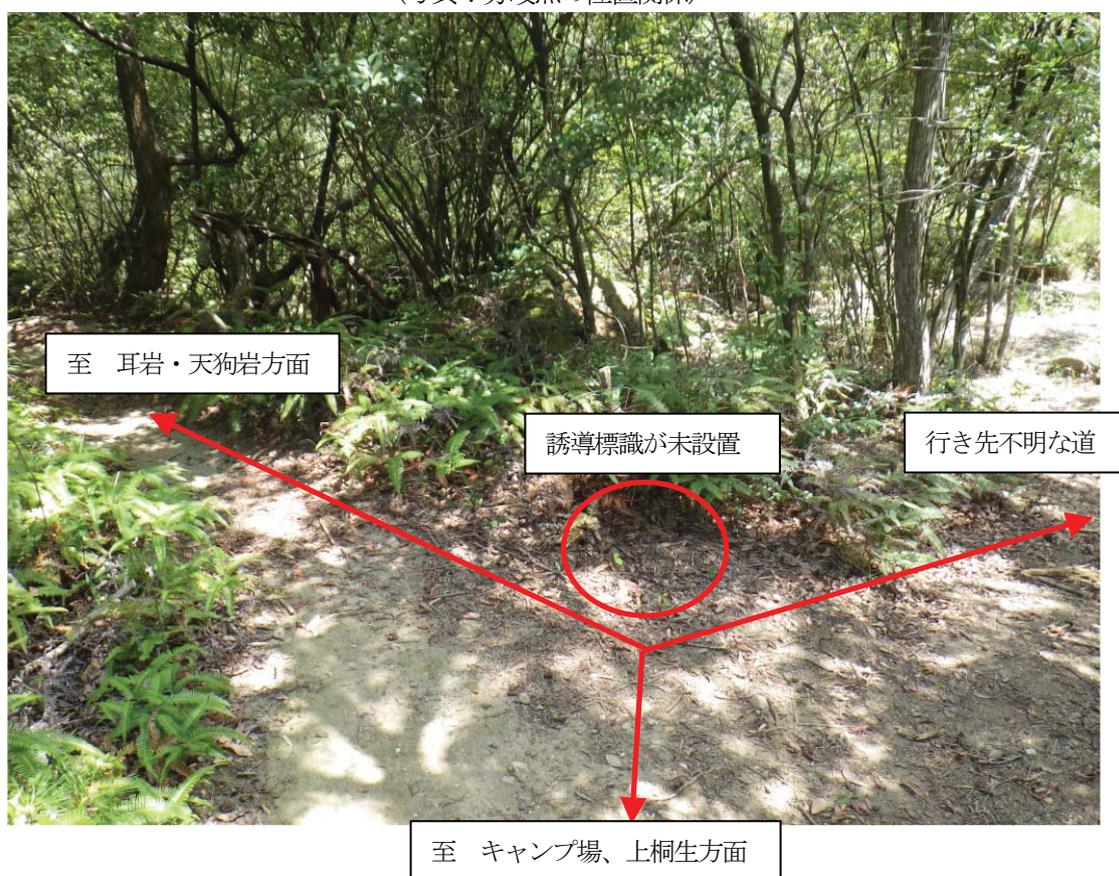
キャンプ場から遊歩道（天狗岩山線（谷沿いルート））に入ってすぐの地点に、遊歩道と行き先が不明な道との分岐点があるが、当該分岐点には誘導標識が設置されておらず、利用者が迷うおそれがある。
 このため、誘導標識を設置することが望ましい。

（写真：分岐点の位置関係）

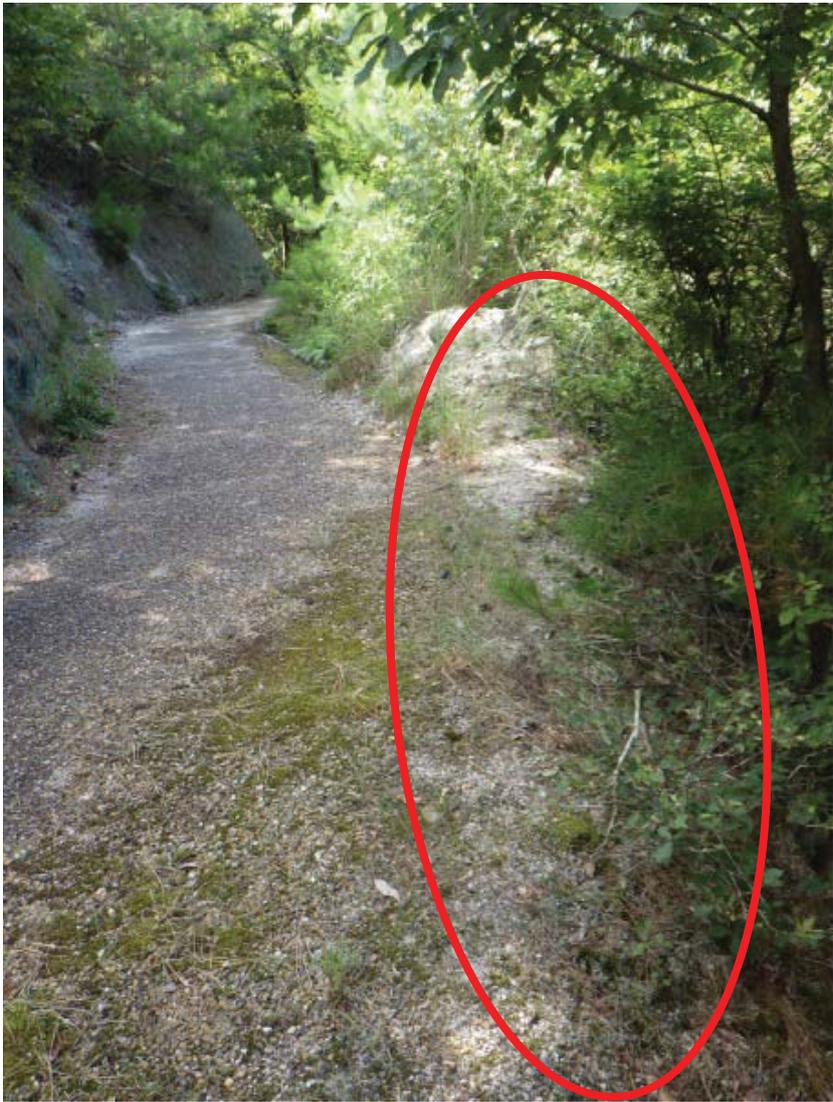
事例番号	一丈野5	実地調査年月日	平成28年8月23日
件名	ユニバーサルデザインを導入している遊歩道（たまみずきの道）で車いす等の脱輪防止のための「立ち上がり」が未設置		
レクリエーションの森名	近江湖南アルプス自然休養林（一丈野地区）		
管轄森林管理署等名	滋賀森林管理署	施設等名	遊歩道
設置者	国	管理者	国
【事例の内容】			
<p>ユニバーサルデザインを導入している遊歩道（たまみずきの道）において、急な斜面が隣接しているにもかかわらず、車いすの脱輪防止のための「立ち上がり」（注）が遊歩道脇に設置されていない箇所がある。</p> <p>このため、ユニバーサルデザインを導入している道であることを踏まえ、「立ち上がり」を設置するなど改善措置を講じる必要がある。</p> <p>（注）水平な路面に対し垂直に設置（現地では丸太を使用）することにより、脱輪や転倒等を防止する役割</p>			
【現地写真】			
（写真：遊歩道脇に立ち上がりが設置されていない箇所）

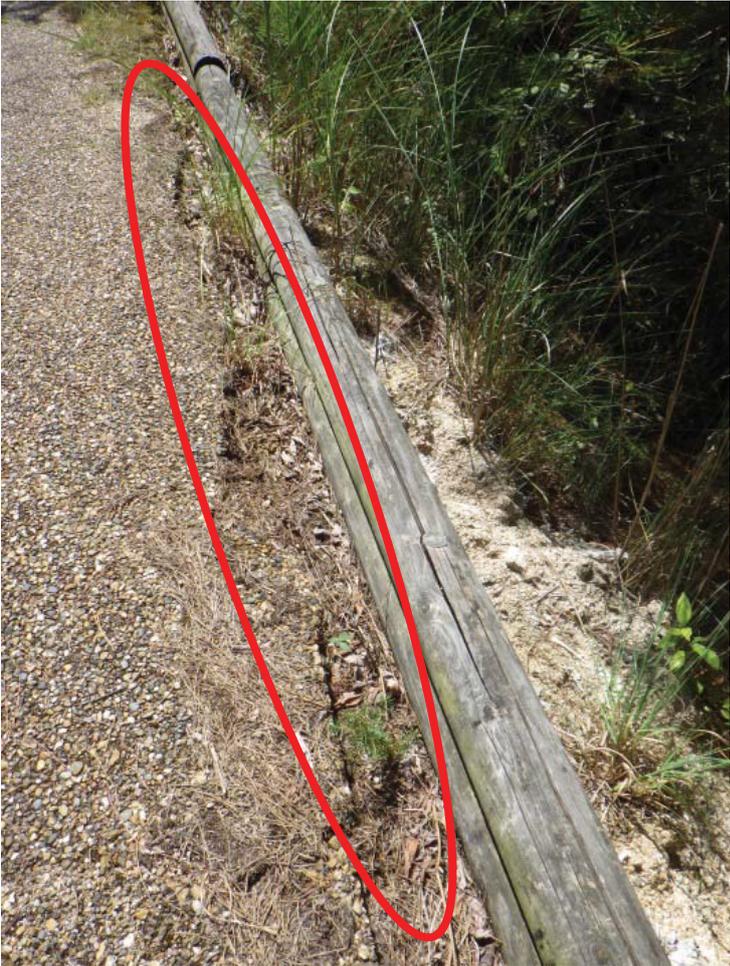
事例番号	一丈野6	実地調査年月日	平成28年8月23日
件名	ユニバーサルデザインを導入している遊歩道（たまみずきの道）の路肩が一部陥没し「立ち上がり」との間に隙間が生じており、車いすやベビーカーが転落等するおそれ		
レクリエーションの森名	近江湖南アルプス自然休養林（一丈野地区）		
管轄森林管理署等名	滋賀森林管理署	施設等名	遊歩道
設置者	国	管理者	国
<p>【事例の内容】</p> <p>ユニバーサルデザインを導入している遊歩道（たまみずきの道）において、遊歩道脇の路面が陥没し「立ち上がり」(注)との間に隙間が生じており、「立ち上がり」が機能せず、車いすやベビーカーが脱輪し転落等するおそれがある箇所がある。</p> <p>このため、ユニバーサルデザインを導入している道であることを踏まえ、車いすやベビーカーの脱輪を防ぐために修繕等の改善措置を講じる必要がある。</p> <p>(注) 水平な路面に対し垂直に設置（現地では丸太を使用）することにより、脱輪や転倒等を防止する役割</p>			
<p>【現地写真】</p> <p style="text-align: center;">(写真：路面が陥没し「立ち上がり」との間に溝)</p> <div style="text-align: center;">

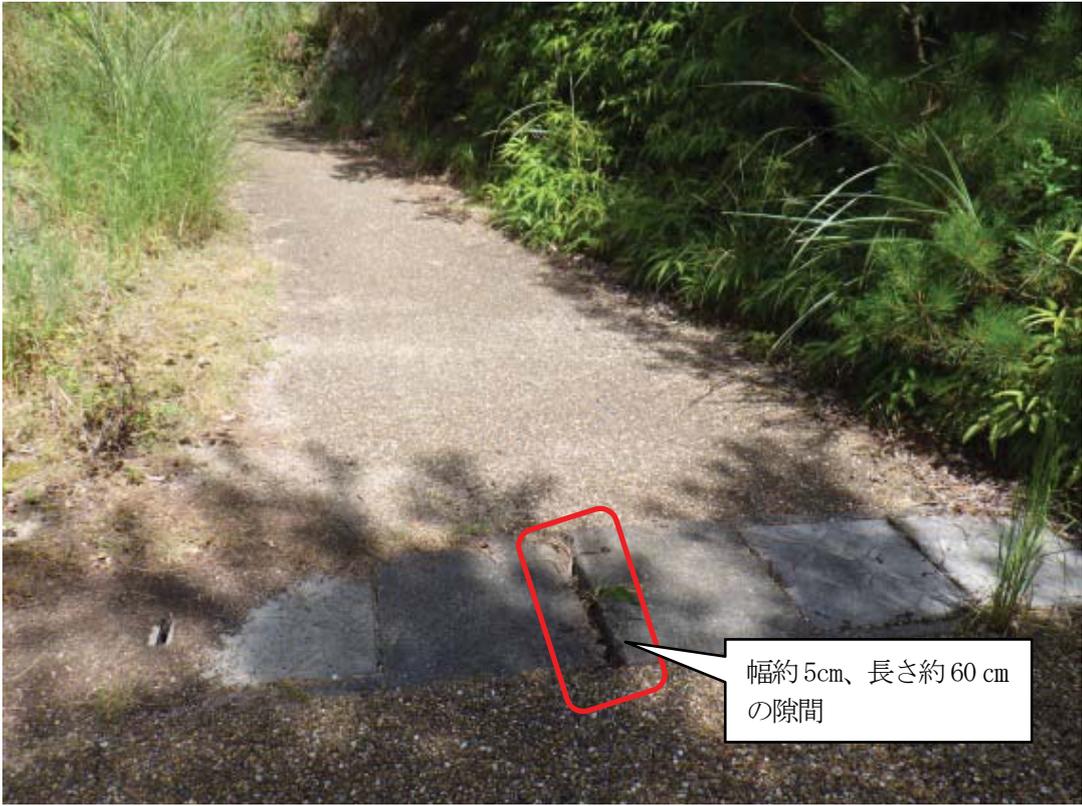
事 例 番 号	一丈野7	実地調査年月日	平成28年8月23日
件 名	ユニバーサルデザインを導入している遊歩道（たまみずきの道）において、暗渠のふたにすき間がある箇所があり、車いすやベビーカーが脱輪するおそれ		
レクリエーションの森名	近江湖南アルプス自然休養林（一丈野地区）		
管轄森林管理署等名	滋賀森林管理署	施設等名	遊歩道
設 置 者	国	管 理 者	国
<p>【事例の内容】</p> <p>ユニバーサルデザインを導入している遊歩道（たまみずきの道）において、暗渠のふたの間に幅が約5cm、長さが約60cmのすき間がある箇所があり（写真1～3参照）、車いすやベビーカーが脱輪するおそれがある。</p> <p>このため、ユニバーサルデザインを導入していることを踏まえ、車いすやベビーカーの脱輪を防ぐため修繕等の改善措置を講じる必要がある。</p>			
<p>【現地写真】</p> <p style="text-align: center;">(写真1：暗渠のふたの間にすき間)</p> <div style="text-align: center;">

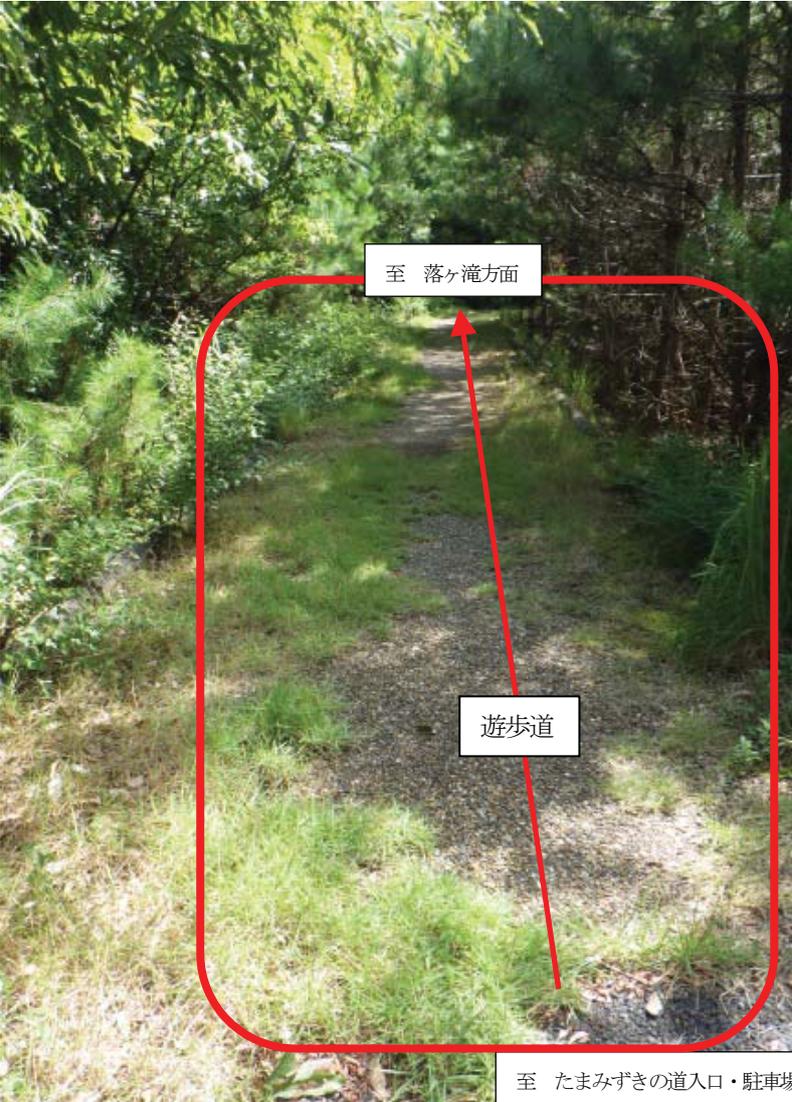
事例番号	一丈野8	実地調査年月日	平成28年8月23日
件名	ユニバーサルデザインを導入している遊歩道（たまみずきの道）に草が繁茂し、車いす使用者等の通行の支障となっている		
レクリエーションの森名	近江湖南アルプス自然休養林（一丈野地区）		
管轄森林管理署等名	滋賀森林管理署	施設等名	遊歩道
設置者	国	管理者	国
【事例の内容】			
<p>ユニバーサルデザインを導入している遊歩道（たまみずきの道）の入口付近から約10mに渡って草が生い茂っており、車いすやベビーカーの使用者が通行する上で支障が生じている。</p> <p>このため、車いす使用者等が快適に散策できるよう、草が生い茂る時期を踏まえ、計画的に草刈りを行うなど改善措置を講じる必要がある。</p>			
【現地写真】			
(写真：約10mに渡り歩道に雑草が生い茂っている)

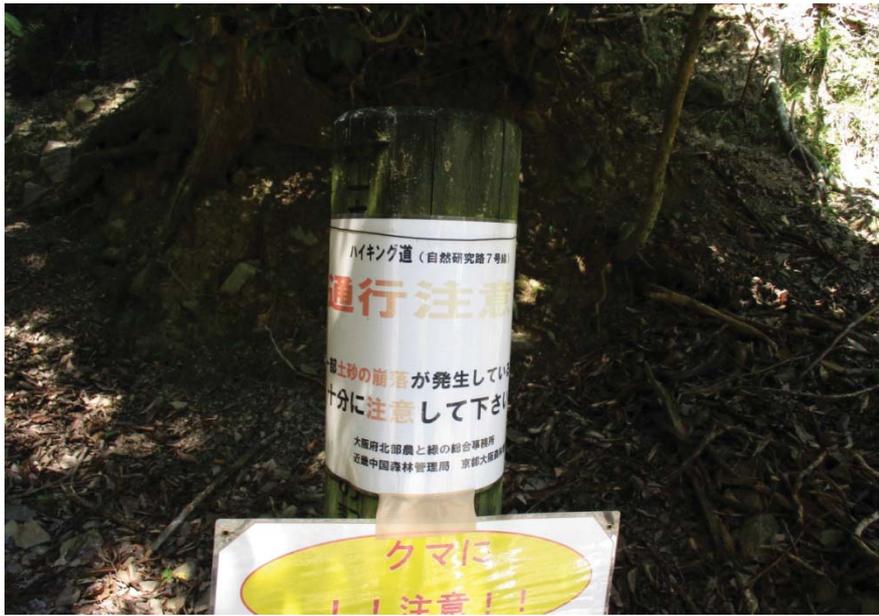
(写真5:7号線入口(緊急ポイント「F1」)付近に設置された「通行注意」の標識)

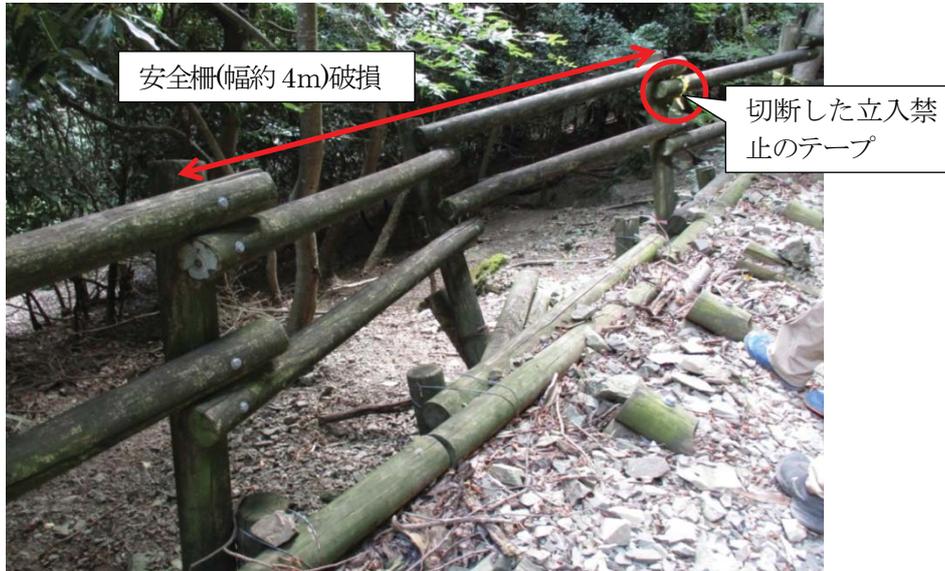
遊歩道（自然研究路7号線）の緊急ポイント「F1」地点から「H1」地点に向かう途中、安全柵（木製）が2か所で一部破損し、倒れかけており、安全な通行に支障となりがねない（写真1及び2参照）。

また、それらのうち1か所では、「立入禁止」のテープも切断しており、利用禁止措置が不十分となっている（写真1参照）。

（写真1：木製の安全柵（幅約4m）が一部破損し、倒れかけている。）

このため、現地の点検を行い、当面の利用禁止措置を講じた上で、改善方法の検討が必要と考えられる。

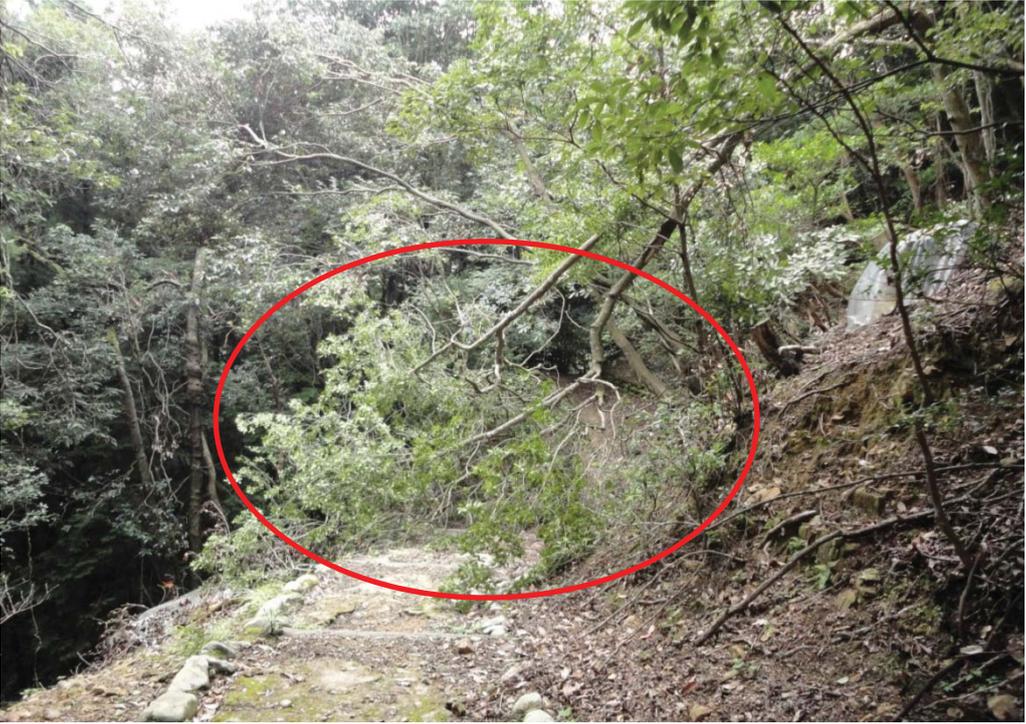
事例番号	箕面5	実地調査年月日	平成28年8月15日 8月22日
件名	遊歩道に倒木が覆い被さり利用者に危害を及ぼすおそれ		
レクリエーションの森名	明治の森箕面自然休養林		
管轄森林管理署等名	京都大阪森林管理事務所	施設等名	遊歩道
設置者	大阪府	管理者	大阪府
【事例の内容】			
<p>遊歩道（自然研究路4号線）沿い斜面の立木のうち1本が根元付近からほとんど折れかけており、その上部が垂れ下がって、研究路に覆い被さる形となっている。このため、研究路の利用者は、枝葉をかき分けるか、すき間を探しながら通行しなければならず、円滑な通行に支障をきたしている。</p> <p>また、この木は、今後、折れて遊歩道側に落下しそうな状況にあり、遊歩道の利用者に危害を及ぼすおそれがある。</p> <p>早急に、現地を点検し、利用者の通行を一時禁止（利用禁止措置）した上で、伐採し撤去するなどの改善措置を講ずる必要がある。</p> <p>（注）本事例については、8月16日、当局から近畿中国森林管理局に、現地写真を添えて情報提供したところ、同日に伐採し撤去された（8月22日実地調査で確認済み。写真3参照）。</p>			
【現地写真】			
（写真1：ほとんど折れかけて、上部の枝葉が遊歩道に垂れ下がっている）

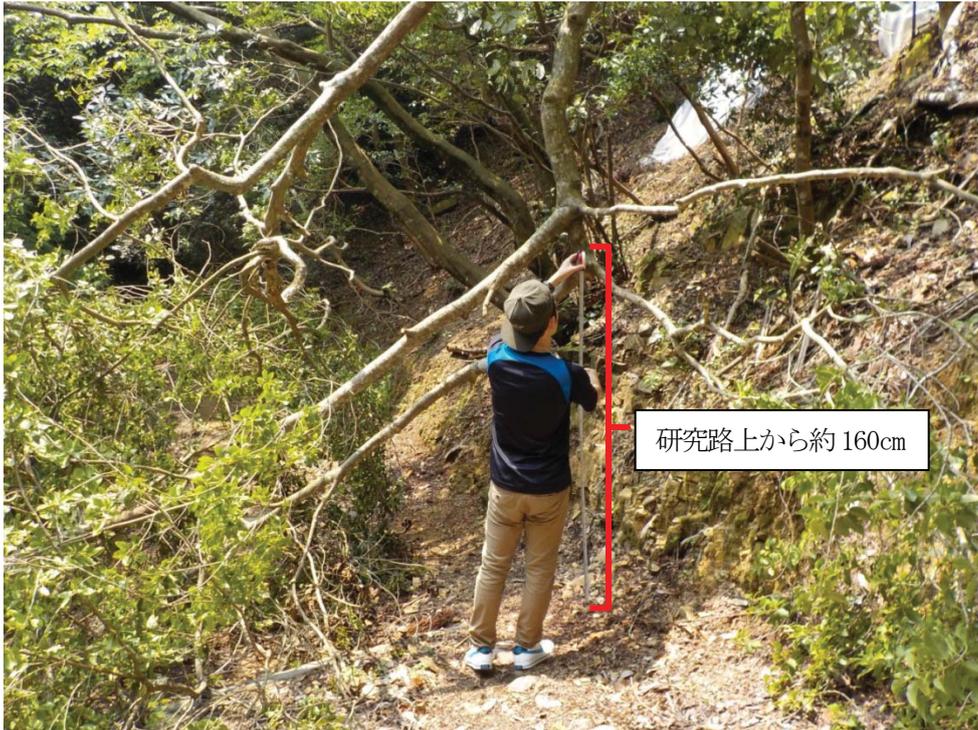
(写真2：上部の枝葉が垂れ下がり、研究路に覆い被さっている)

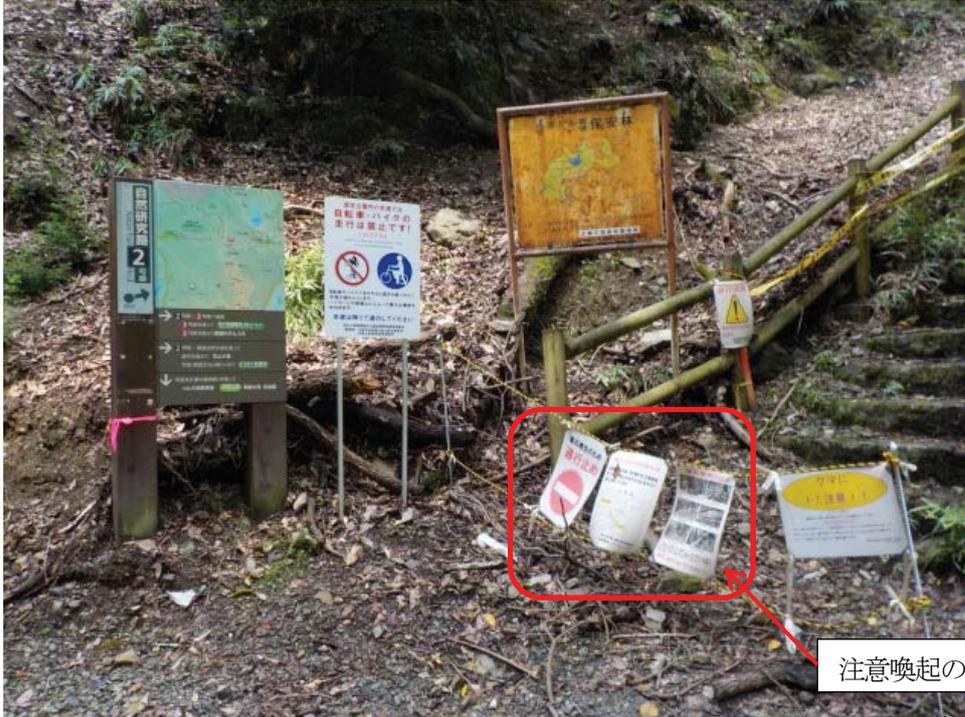
落石により通行止めとなっている遊歩道（自然研究路2号線）において、同研究路下部の百年橋側の入口では「通行止めのお知らせ「自然研究路2号線百年橋付近（位置図参照）で落石が発生するおそれがありますので通行止めをしています。」との危険情報について案内板により情報提供が行われている（写真1参照）。

(写真1：自然研究路2号線下部入口付近、注意喚起の表示あり (8月15日))

注意喚起の表示あり

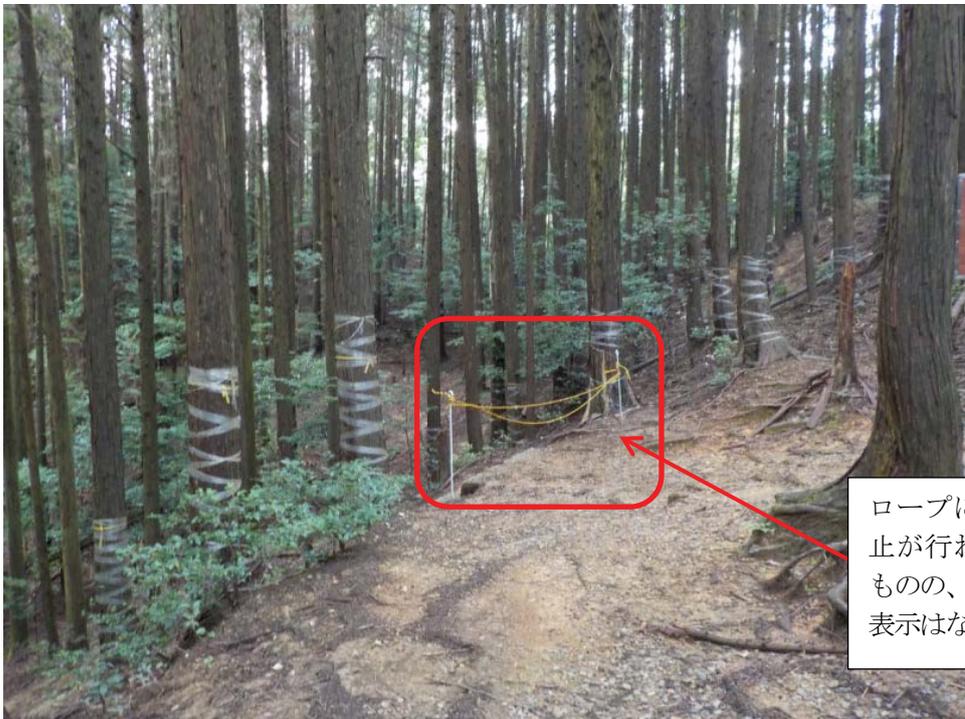
しかし、同研究路上部の遊歩道（自然研究路3号線）分岐地点では、ロープによる通行止めは行われているものの、危険情報の案内板が設置されておらず、情報提供が行われていない（写真2参照）。

(写真2：自然研究路2号線上部同3号線分岐付近、注意喚起の表示なし (8月15日))

ロープにより通行止が行われているものの、注意喚起の表示はない。

このため、現地の再点検を行い、改善方法の検討が必要と考えられる。

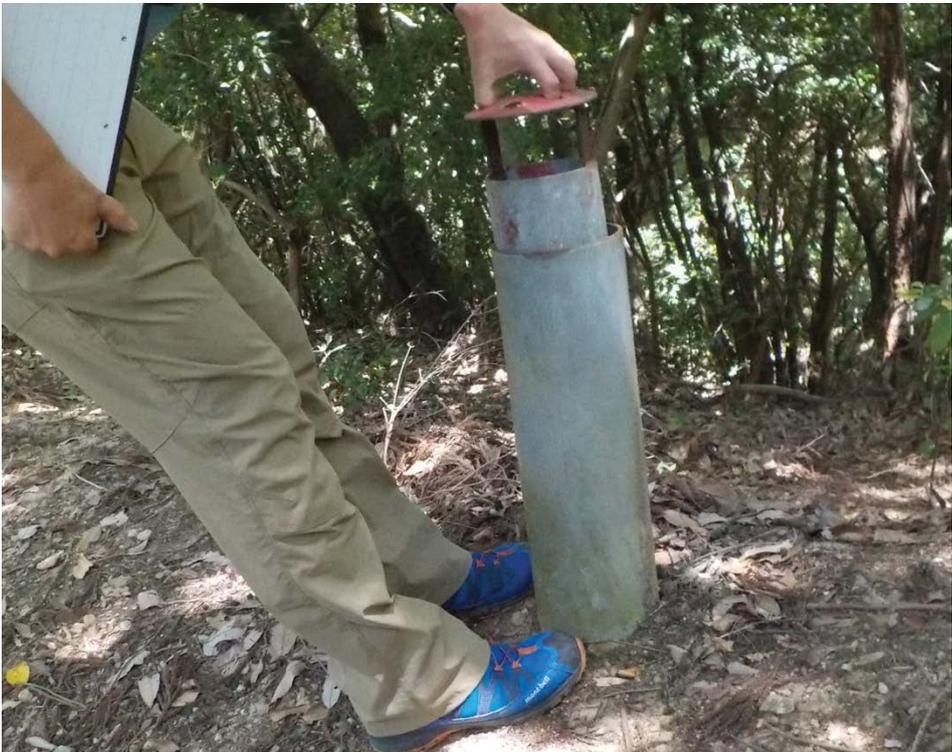
事 例 番 号	箕面8	実地調査年月日	平成28年8月22日	
件 名	山火事防止の観点から設置が望ましくない吸い殻入れが設置			
レクリエーションの森名	明治の森箕面自然休養林			
管轄森林管理署等名	京都大阪森林管理事務所	施設等名	吸い殻入れ	
設 置 者	大阪府	管 理 者	大阪府	
<p>【事例の内容】 遊歩道の利用者向けと思われる吸い殻入れが、遊歩道（東海自然歩道）に設置され、使用されている。山火事防止の観点から、吸い殻入れは撤去することが望ましい。</p>				
<p>【現地写真】 (写真：遊歩道に設置された吸い殻入れ)</p>

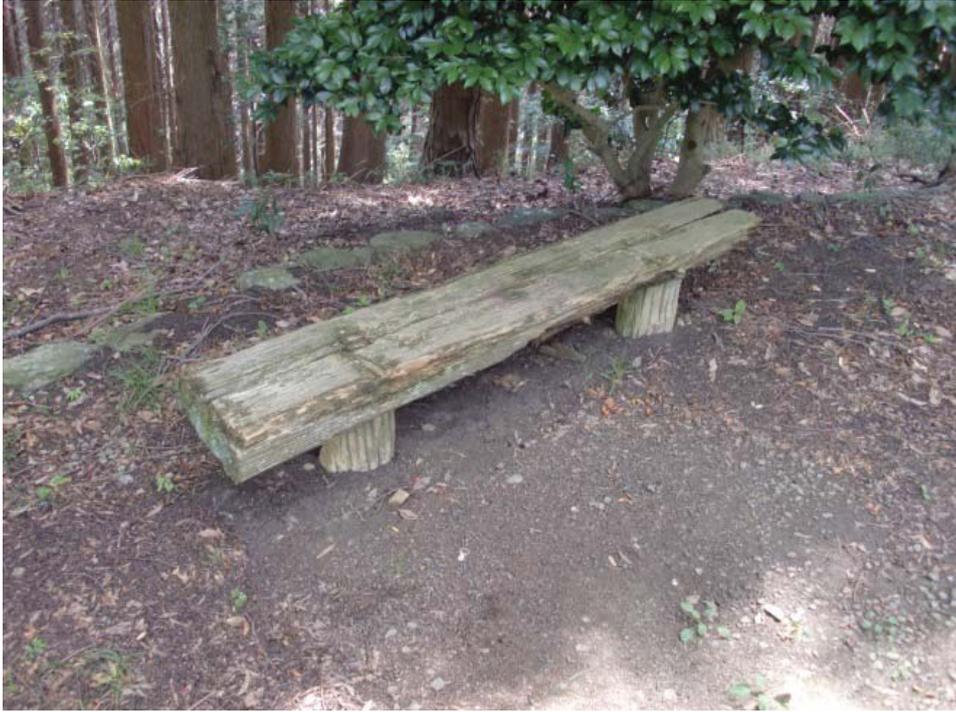
事 例 番 号	箕面 10	実地調査年月日	平成 28 年 8 月 5 日
件 名	勝尾寺園地のイベント広場内に設置されている木製ベンチがひび割れたり、コケが覆っており使用困難		
レクリエーションの森名	明治の森箕面自然休養林		
管 轄 森 林 管 理 署 等 名	京都大阪森林管理事務所	施設等名	ベンチ
設 置 者	国	管 理 者	国
<p>【事例の内容】</p> <p>勝尾寺園地内のイベント広場に設置されている木製のベンチうち、2か所の木製ベンチは、老朽化によりひび割れているもの及びコケが一面に覆っているものであり、使用困難となっている（写真 1 及び 2 参照）。</p> <p>また、当面の利用禁止措置も講じられていない。</p> <p>このため、現地の点検を行い、まずは、当面の利用禁止措置を講じた後、改善方法を検討する必要がある。</p>			
<p>【現地写真】</p> <p style="text-align: center;">(写真 1 : ひび割れているベンチ)</p> <div style="text-align: center;">

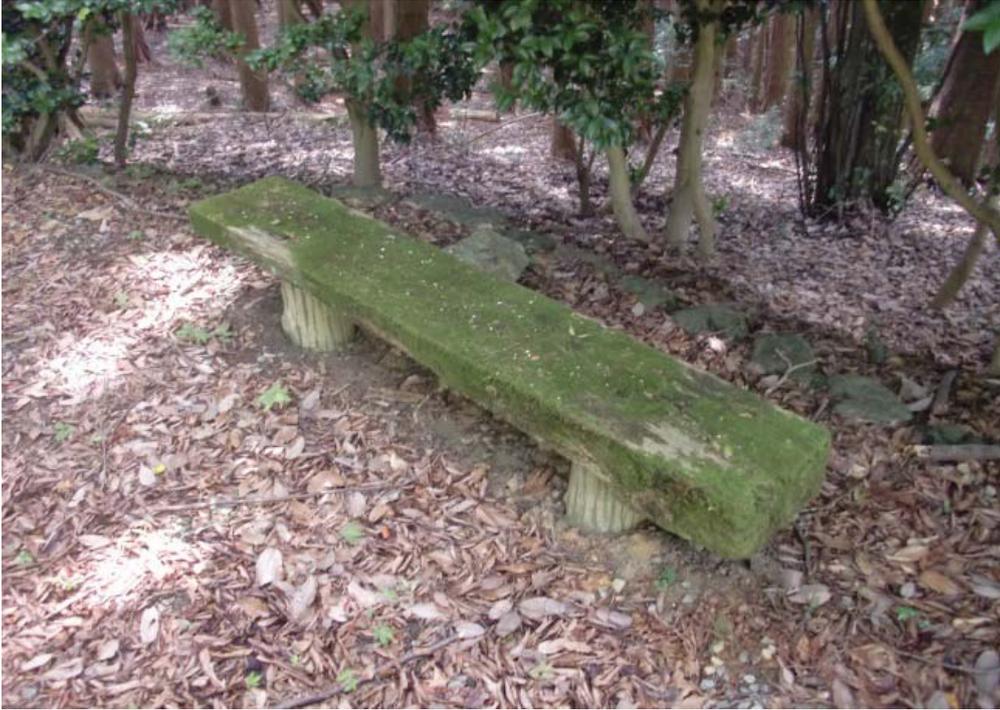
(写真2：コケが一面に覆っているベンチ)

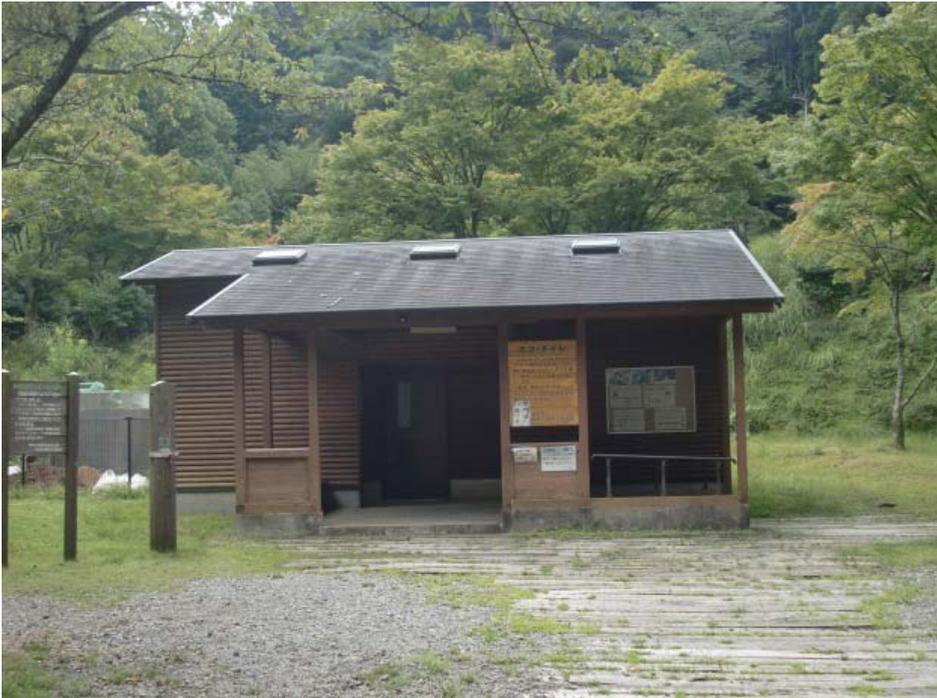
事 例 番 号	箕面 12	実地調査年月日	平成 28 年 8 月 5 日 8 月 22 日
件 名	勝尾寺園地内におけるトイレの幼児用便器の便座が壊れており使用不能		
レクリエーションの森名	明治の森箕面自然休養林		
管 轄 森 林 管 理 署 等 名	京都大阪森林管理事務所	施設等名	トイレ
設 置 者	国	管 理 者	国
<p>【事例の内容】</p> <p>勝尾寺園地内には、車いす使用者が利用できるトイレが設置されている（写真1及び2参照）。同トイレ内には、幼児用便器が設置されているが、便座が壊れており使用できない(写真3参照)。また、破損した便器について、当面の利用禁止措置も講じられていない。このため、現地の点検を行い、まずは、当面の利用禁止措置を講じた後、修繕する必要がある。</p> <p>(注) 本事例については、8月31日、当局から近畿中国森林管理局に、現地写真を添えて情報提供したところ、10月27日に、便座が修繕された。(写真4参照)。</p>			
<p>【現地写真】</p> <p>(写真1：車いす使用者が利用できるトイレ)</p> <div style="text-align: center;">

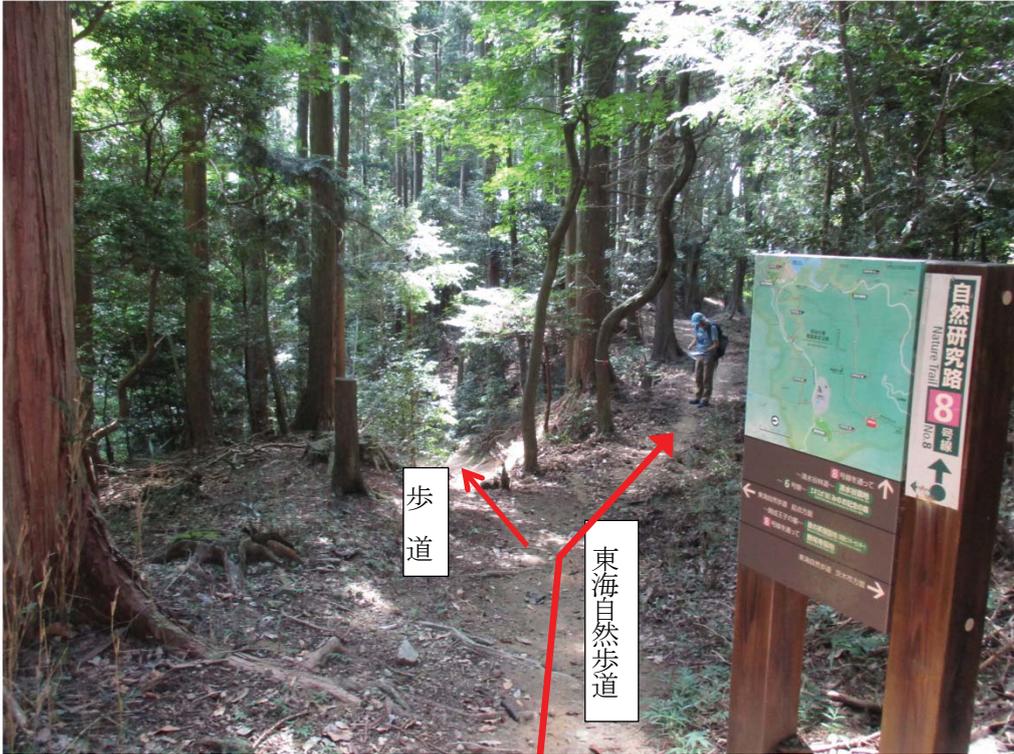
事例番号	箕面13	実地調査年月日	平成28年8月5日 8月22日
件名	遊歩道の分岐点に誘導標識がないため利用者が困惑するおそれがある		
レクリエーションの森名	明治の森箕面自然休養林		
管轄森林管理署等名	京都大阪森林管理事務所	施設等名	誘導標識
設置者	大阪府	管理者	大阪府
<p>【事例の内容】</p> <p>遊歩道（東海自然歩道）と遊歩道（自然研究路8号線）が交わる緊急ポイント「J5」付近から遊歩道（東海自然歩道を経由して緊急ポイント「J6」方面に向かうと直ぐに、「東海自然歩道」と「歩道」との分岐点がある（写真1参照）。同分岐点には誘導標識が設置されておらず、また、同分岐点の手前に設置された誘導標識にも「歩道」が掲載されていないため、利用者が困惑するおそれがある。</p> <p>当局が「歩道」を進んで行ったところ、勝尾寺園地手前で遊歩道（自然研究路8号線）に合流することが判明した（写真2参照）。ただし、当該歩道は急勾配の悪路であることから、上記の分岐点に「左側歩道は悪路、通行注意」など注意喚起の標識の設置等を行うことが望ましい。</p>			
<p>【現地写真】</p> <p style="text-align: center;">（写真1：分岐点における東海自然歩道と歩道の位置関係）</p> <div style="text-align: center;">

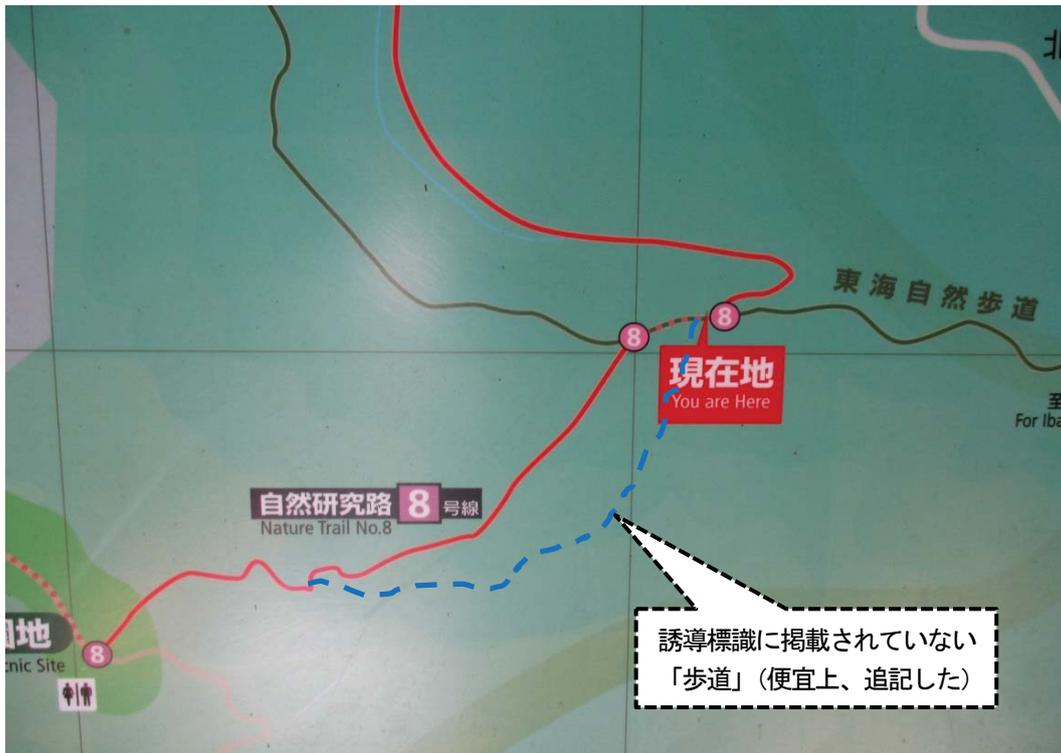
(写真2：誘導標識(写真1の拡大)に掲載があるのは「赤」の遊歩道のみ。掲載されていない「歩道」のおおまかな位置(便宜上、青色の点線で追記)

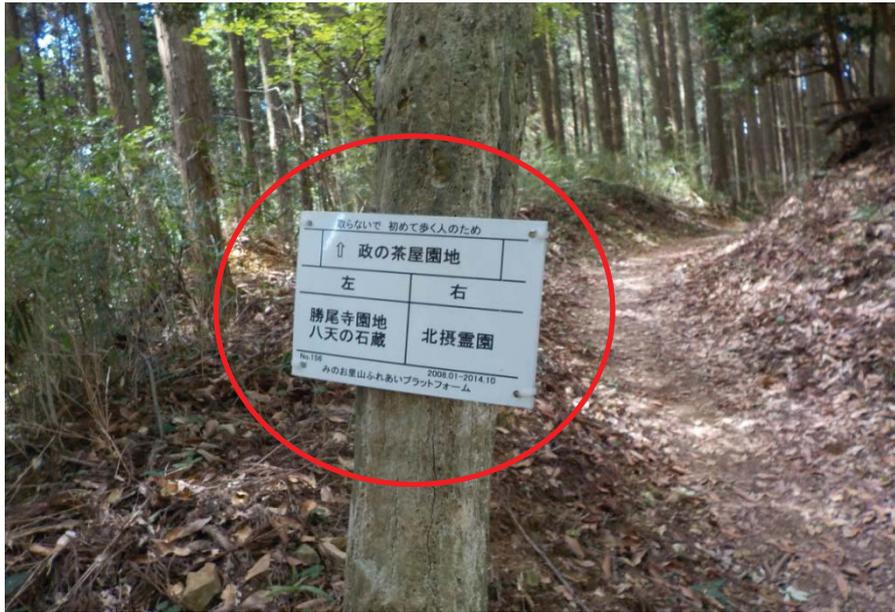
(写真3:「誘導標識」(写真2)の拡大)

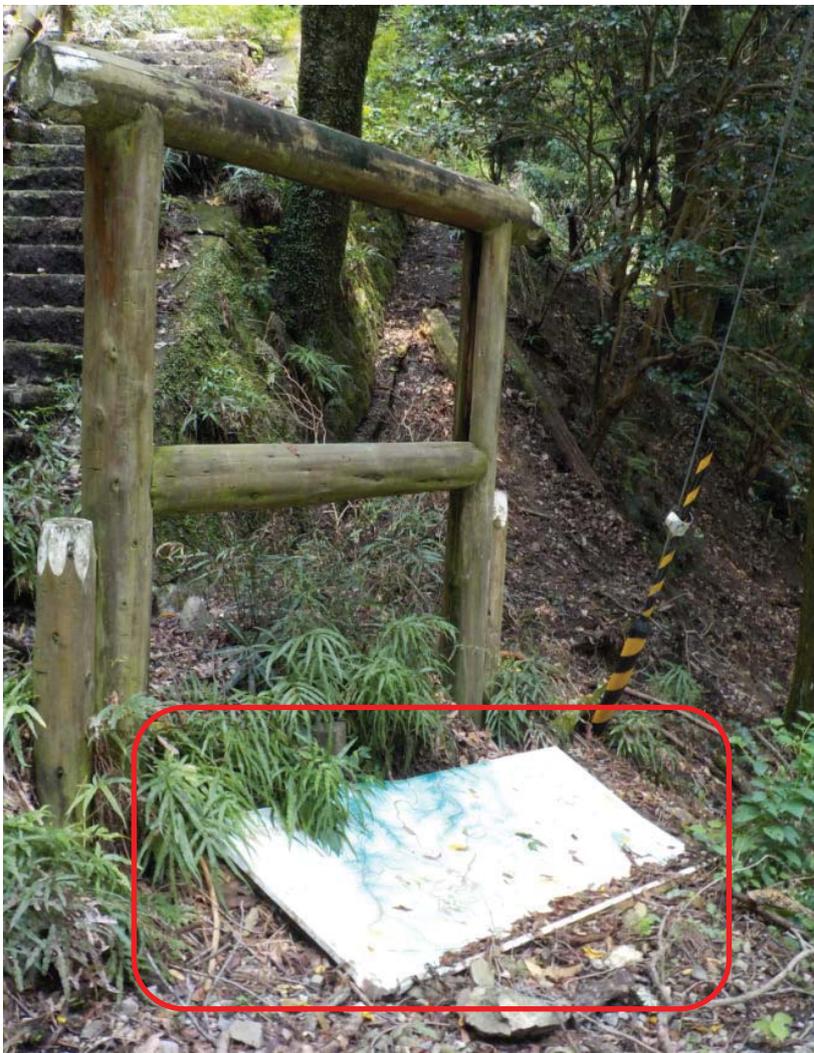
事 例 番 号	箕面 15	実地調査年月日	平成 28 年 8 月 15 日
件 名	案内標識（案内図）が木柵から外れたまま地面に放置されている		
レクリエーションの森名	明治の森箕面自然休養林		
管轄森林管理署等名	京都大阪森林管理事務所	施設等名	案内標識
設 置 者	国	管 理 者	国
<p>【事例の内容】 遊歩道（自然研究路 2 号線）百年橋入口付近に案内標識「箕面自然休養林案内図」が設置されているが、当該案内標識が破損し、木柵から外れたまま地面に放置されている（写真 1 及び 2 参照）。 このため、案内標識を適切に管理する必要がある。</p>			
<p>【現地写真】 （写真 1：木柵から外れたまま地面に放置されている案内標識）</p> <div style="text-align: center;">

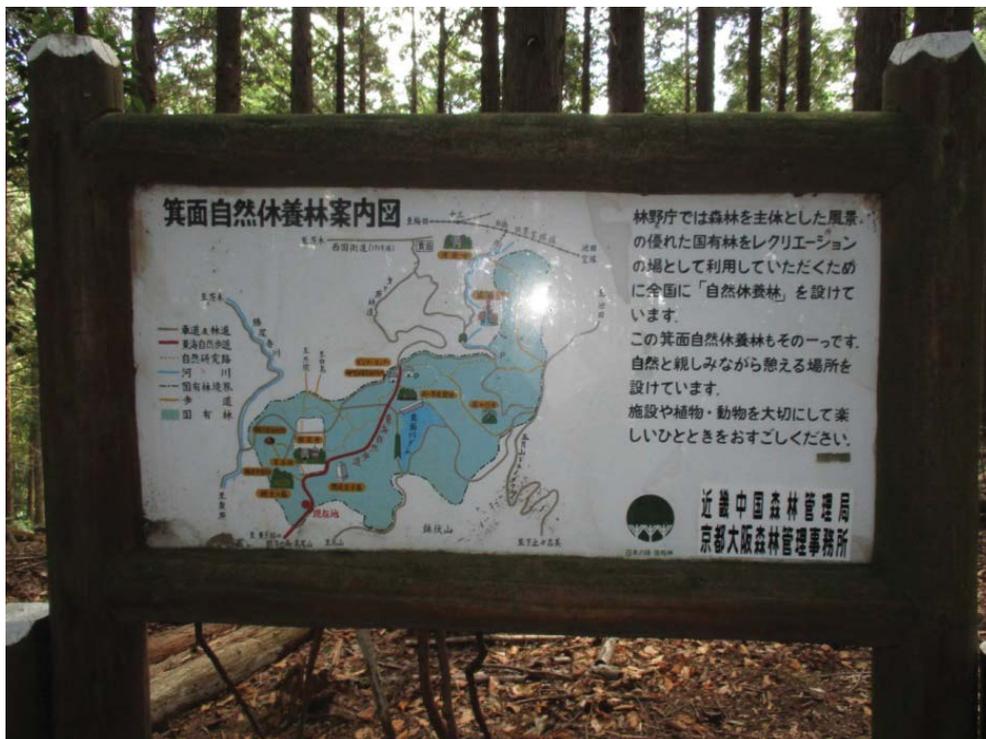
緊急ポイント「J4」地点から遊歩道（東海自然歩道）を緊急ポイント「J5」方面に向かう途中に案内標識「箕面自然休養林案内図」が設置されているが、同案内標識の掲載内容は古く、大阪府が設置している遊歩道（自然研究路）や公園（エキスポ 90 みのお記念の森など）を紹介していない等、案内図として機能していない。

(写真：箕面自然休養林案内図の掲載状況)

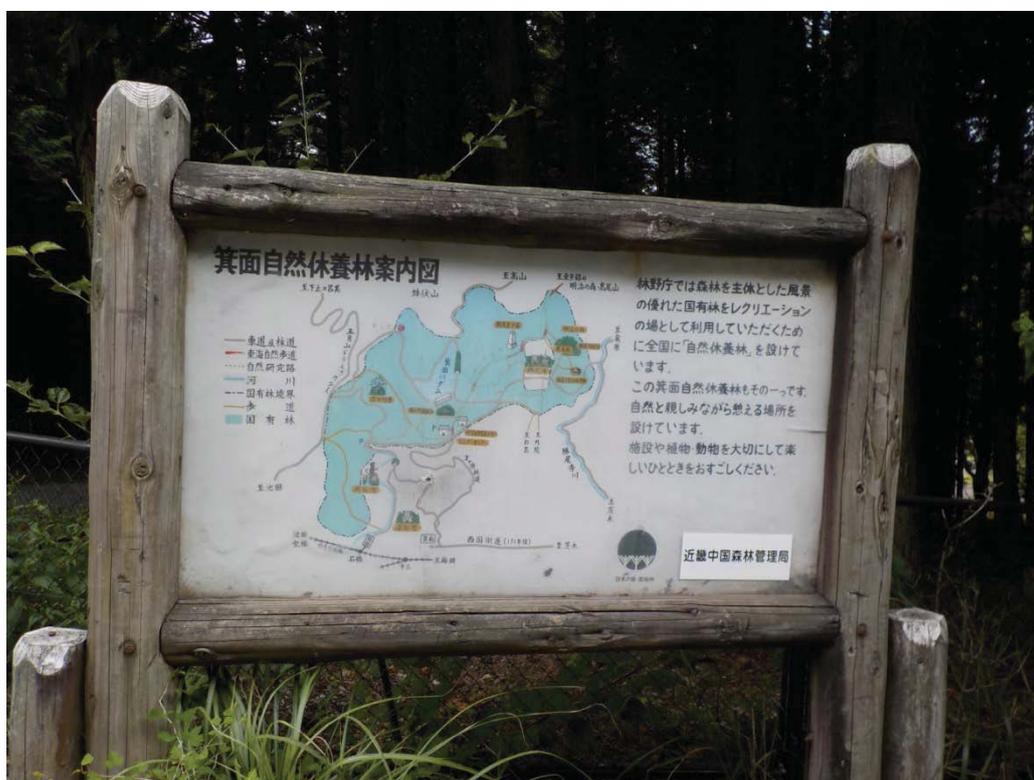
エキスポ90みのお記念の森入口付近に案内標識「箕面自然休養林案内図」が設置されているが、同案内標識の掲載内容は古く、大阪府が設置している遊歩道（自然研究路）や公園（エキスポ90みのお記念の森など）を紹介していない等、案内図として機能していない。

(写真：箕面自然休養林案内図の掲載状況)
