レクリエーションの森の利用・
管理等に関する行政評価・監視
結果報告書
— 現地事例集 —

近畿管区行政評価局

1-1 湖南アルプス自然休養林 (奥島地区)

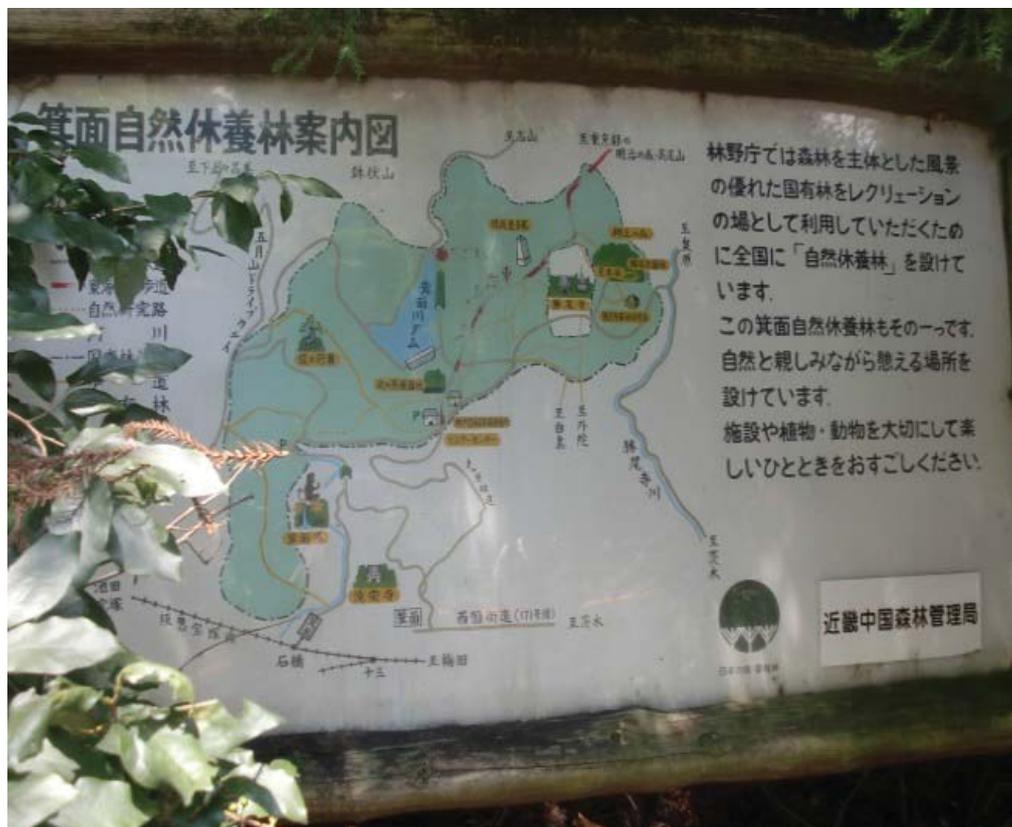
清水谷園地の入口付近に案内標識「箕面自然休養林案内図」が設置されているが、同案内標識の掲載内容は古く、大阪府が設置している遊歩道（自然研究路）や公園（エキスポ90 米のお記念の森など）を紹介していない等、案内図として機能していない。

(写真：箕面自然休養林案内図の掲載状況)

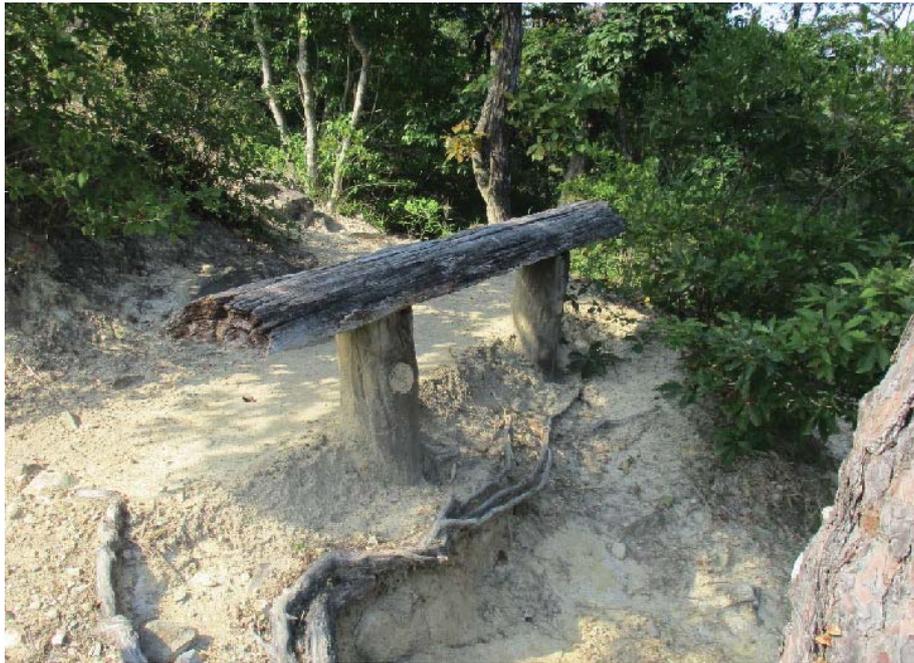
夫婦岩園地には、木製ベンチやテーブルが設置されているが、長年の風雨により老朽化が進み大きく破損していることから（写真1参照）、金属の留め具が残って飛び出しているものや、ベンチの土台を支える土が大きく削り取られているものなどがあり、使用できない状態となっている（写真2及び3参照）。このため、現地を点検し、当面の利用禁止措置を講じた後、改善方法を検討する必要がある。

(写真 3 : ベンチの右側は、土台の土が削り取られており、雨などで地盤が緩んだ場合にはベンチごと倒れる危険性がある。)

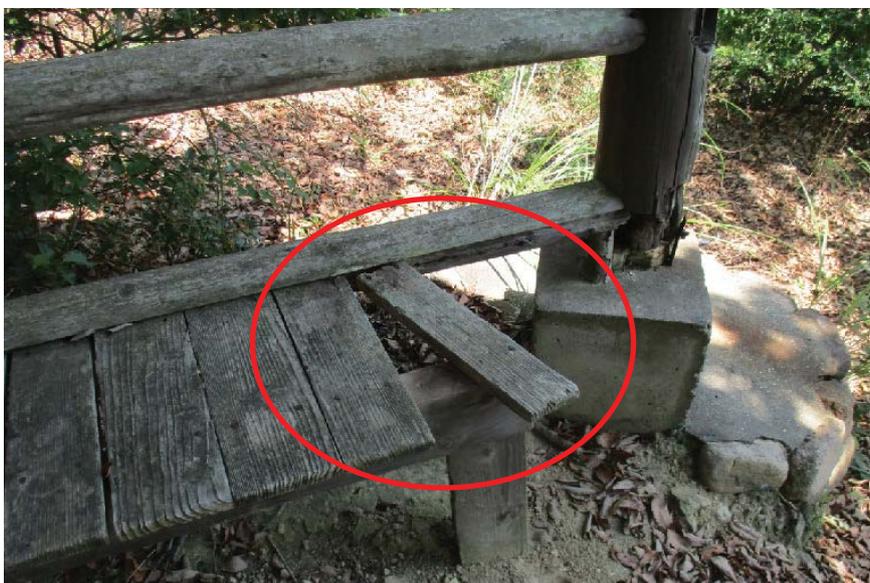
事 例 番 号	宝塚7	実地調査年月日	平成28年8月12日
件 名	休憩舎の木製ベンチ等が破損し一部使用不能		
レクリエーションの森名	宝塚自然休養林		
管轄森林管理署等名	兵庫森林管理署	施設等名	ベンチ
設 置 者	宝塚市	管 理 者	宝塚市
<p>【事例の内容】</p> <p>奥の院西園地の高台に休憩舎が設置されているが、休憩舎内の木製ベンチの座面には、釘が外れて破損している部分などがみられ、利用者が不用意に座った場合には危険であるなど一部使用できない状態となっている（写真1及び2参照）。</p> <p>このため、現地を点検し、当面の利用禁止措置を講じた上で、改善方法の検討が必要と考えられる。</p>

(写真1：木製ベンチの座面を留める釘が外れ破損)

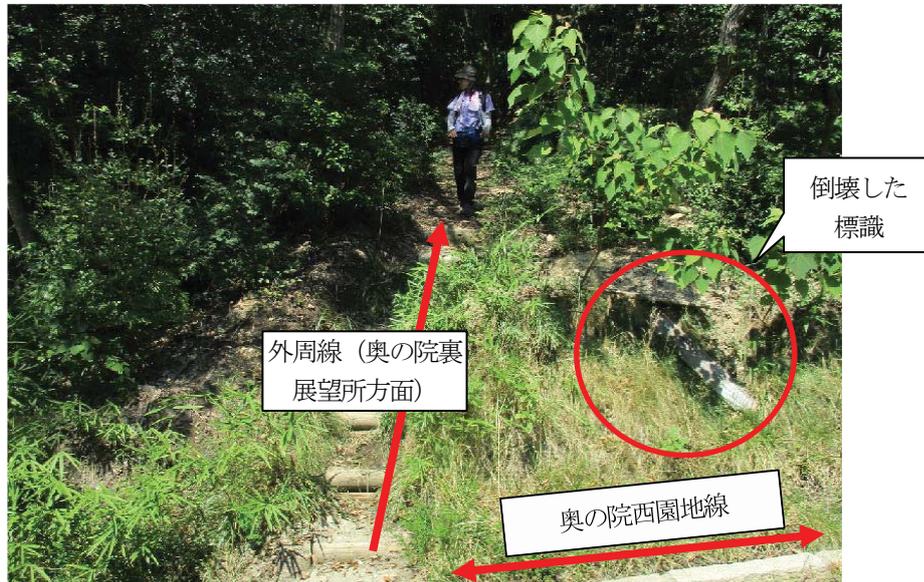
(写真1：遊歩道奥の院西園地線から外周線への入口において、設置されていた標識が腐食し倒壊しており、外周線に入るポイントが分かりにくい)

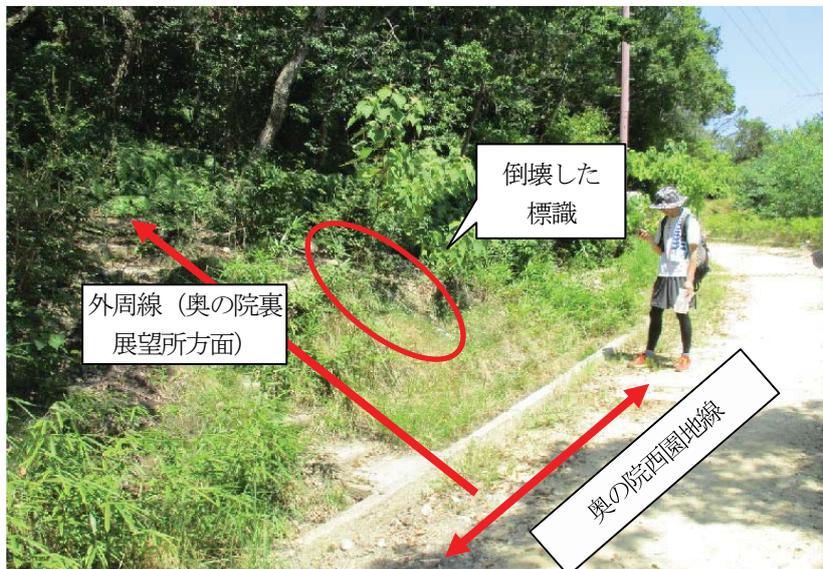
(写真2：当該入口を別角度から撮影)

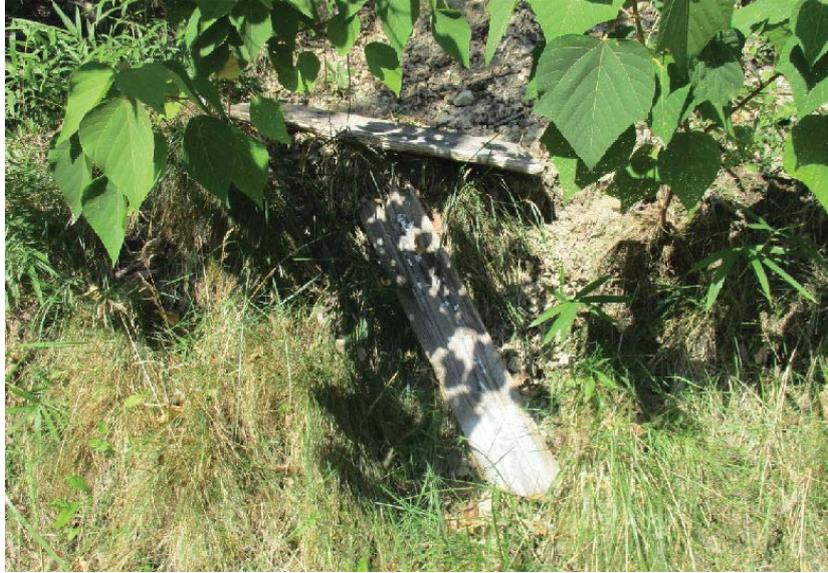
(写真3: 入口に設置されていた標識が腐食し倒壊しており、文字も判読できなくなっている。)

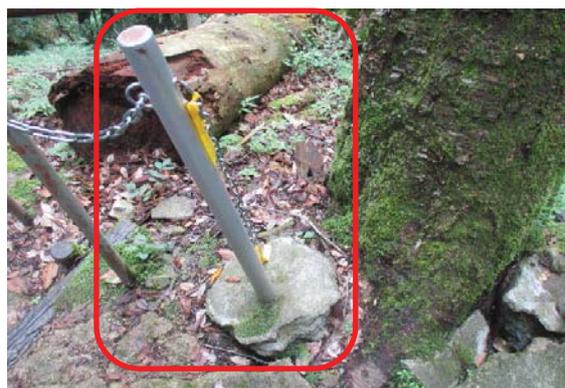
(写真6)

不動滝公園の遊歩道に設置されている安全柵を確認したところ、安全柵の支柱の根元を支えるコンクリートや金具が破損し不安定となっている場所が6か所みられた（写真1～6参照）。これらの場所では、利用者同士がすれ違いの際などに当該支柱に体重をかけた場合、安全柵が倒れ、利用者が斜面下へ転落するおそれがある。

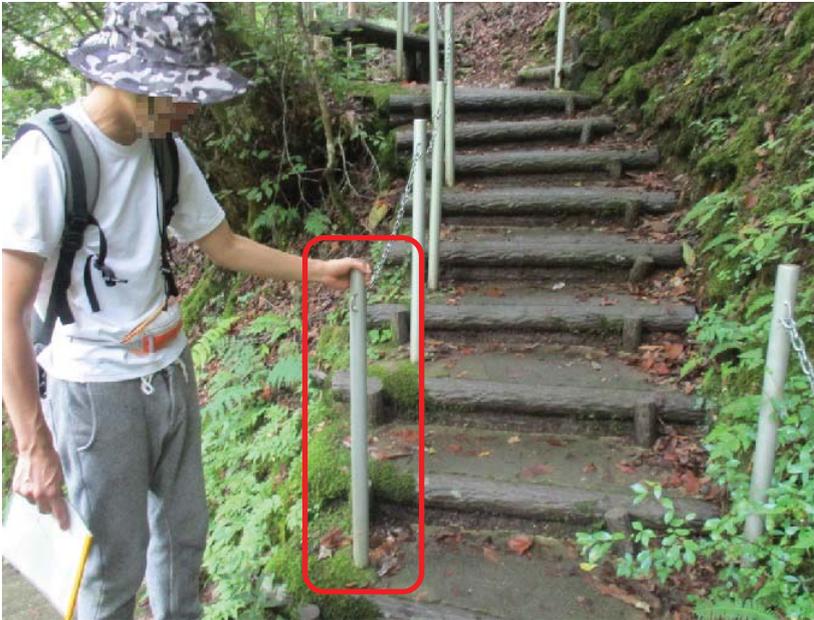
事 例 番 号	不動滝2	実地調査年月日	平成28年8月17日
件 名	遊歩道に設置されている安全柵が破損		
レクリエーションの森名	不動滝風致探勝林		
管轄森林管理署等名	兵庫森林管理署	施設等名	遊歩道
設 置 者	宍粟市	管 理 者	宍粟市
<p>【事例の内容】</p> <p>不動滝公園の遊歩道に設置されている安全柵を確認したところ、安全柵の支柱の根元を支えるコンクリートが破損し固定されておらず、不安定となっている場所が1か所みられた（写真1及び2参照）。</p> <p>当該安全柵は、遊歩道の曲がり角の内側に位置しているため、多くの利用者が手にするものと思われることから、利用者が当該支柱に体重をかけた場合、安全柵が倒れ、利用者が転倒するおそれがある。</p> <p>当該安全柵については、利用者に対し注意喚起が行われておらず、速やかに注意喚起の表示を行った上で、一定の強度を持たせるよう補修を行うなど改善措置を講じる必要がある。</p>			
<p>【現地写真】</p> <p style="text-align: center;">（写真1：当該安全柵は、手にすると揺らぎがある。）</p> <div style="text-align: center;">

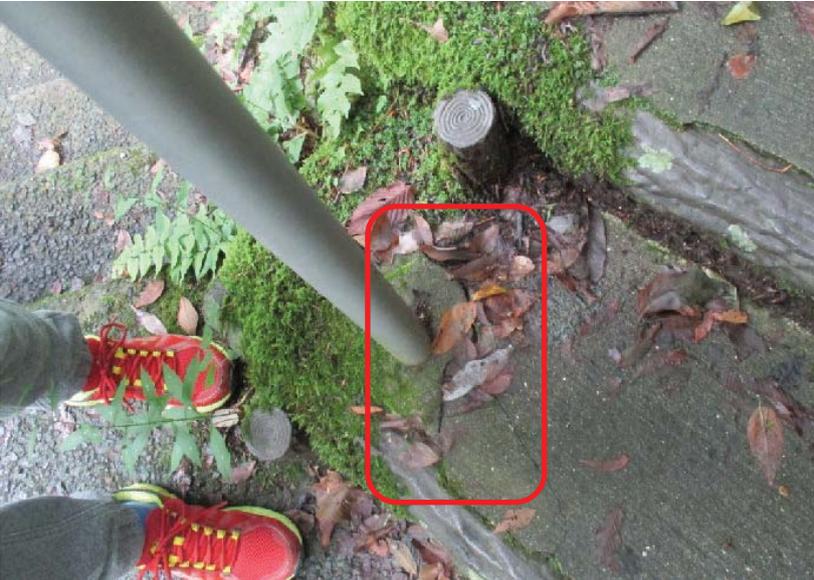
</div> <p style="text-align: center;">（写真2：当該安全柵の根元を支えるコンクリートには亀裂が入っている。）</p> <div style="text-align: center;">

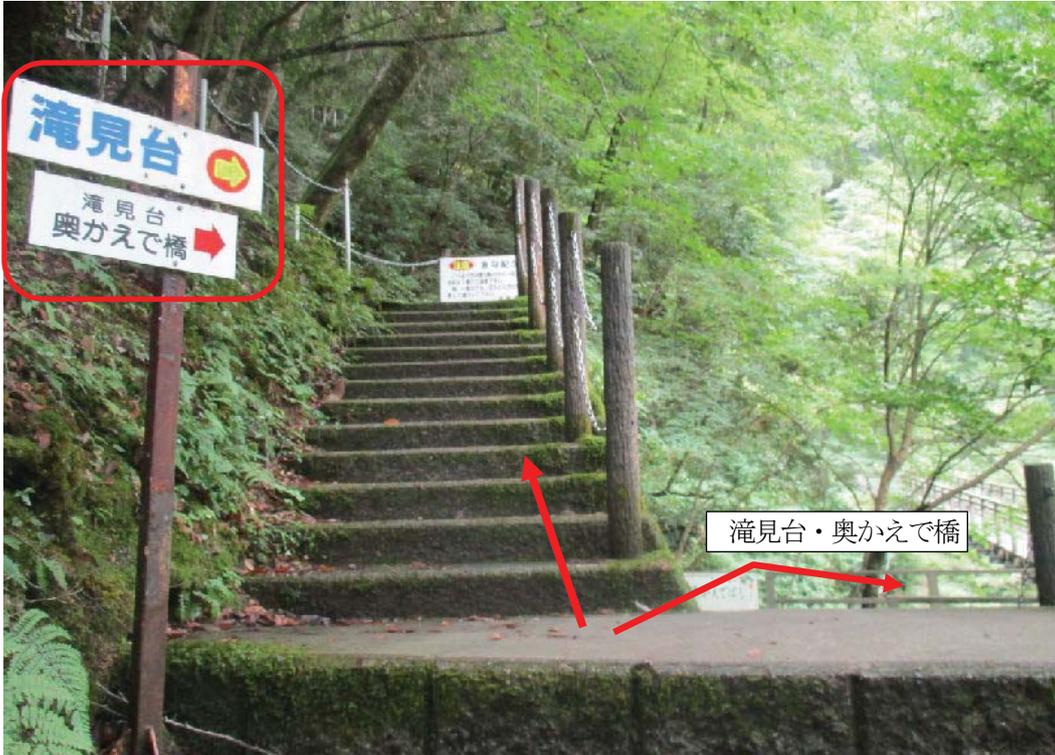
事 例 番 号	不動滝3	実地調査年月日	平成28年8月17日
件 名	遊歩道の分岐点に行き先を示す誘導標識が未設置		
レクリエーションの森名	不動滝風致探勝林		
管轄森林管理署等名	兵庫森林管理署	施設等名	誘導標識
設 置 者	宍粟市	管 理 者	宍粟市
<p>【事例の内容】</p> <p>不動滝公園の遊歩道を奥に進むと、滝見台方面との分岐点が1か所ある。当該分岐点に設置された誘導標識では、不動滝を見ることができる「滝見台・奥かえで橋」方面（右側の階段を下る方面）は表示されているが、左側の階段を上へ向かう方面は、どこへ至るか表示されておらず、利用者は行き先を確認できない状態となっており、迷うおそれがある。</p> <p>このため、当該分岐点に誘導標識を設置することが望ましい。</p>			
<p>【現地写真】</p> <p>(写真：分岐点の写真。右方向は「滝見台・奥かえで橋」と表示されているが、左方向は行き先が表示されていない。)</p>

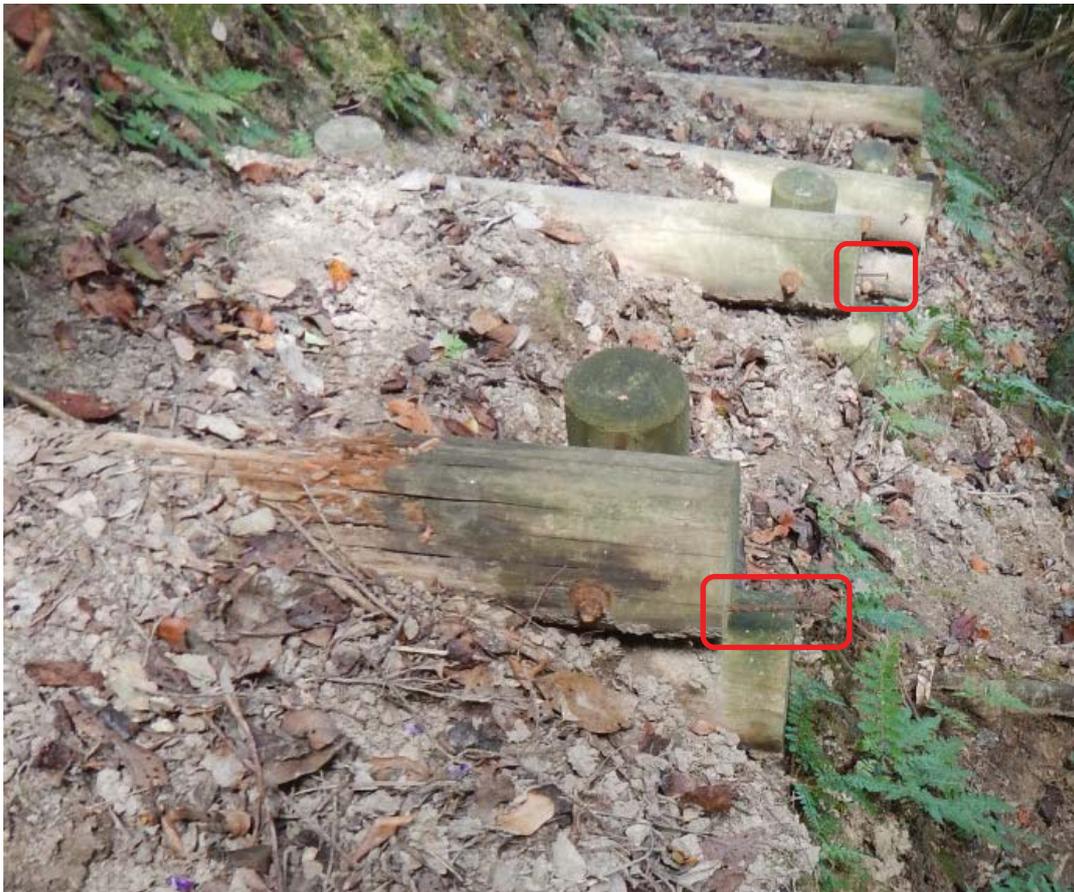
(写真:木材が散逸し釘が露出)

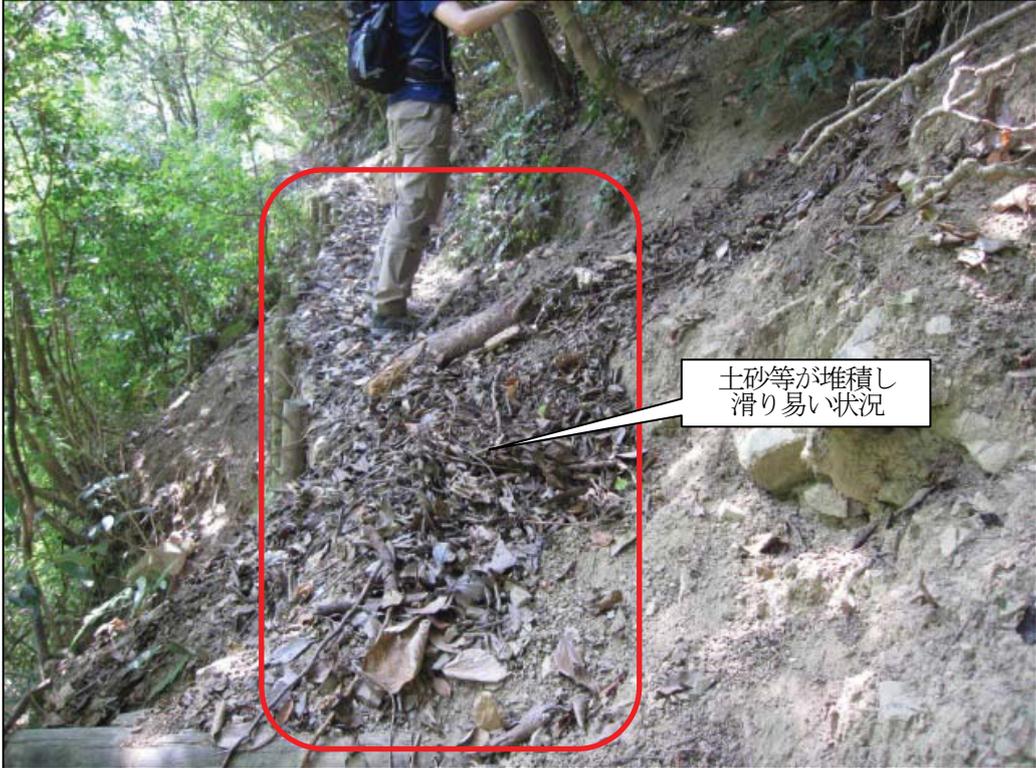
事 例 番 号	紀泉3	実地調査年月日	平成28年8月19日
件 名	遊歩道に土砂等が堆積し利用者が転落等するおそれ		
レクリエーションの森名	紀泉高原自然休養林		
管轄森林管理署等名	京都大阪森林管理事務所	施設等名	遊歩道
設 置 者	国（京都大阪所）	管 理 者	国（京都大阪所）
【事例の内容】			
<p>鳥取池から雲山峰方面へ向かう遊歩道（鳥取池一号線）において、落ち葉や上部斜面から流出したと思われる土砂等が遊歩道全体に堆積し、滑りやすくなっていることから（写真1及び2参照）、利用者が転落等するおそれ。</p> <p>このため、現地を点検し、利用者の通行を一時禁止（利用禁止措置）した上で、落ち葉や土砂等の除去や堆積防止策など改善措置を講じる必要がある。</p> <p>（注）本事例については、和歌山行政評価事務所から京都大阪森林管理事務所に情報提供したところ、10月12日に堆積した土砂等が除去された（写真3参照）。</p>			
【現地写真】			
（写真1：土砂等が堆積し滑り易い状況）

<div style="position: absolute; top: 50%; left: 50%; transform: translate(-50%, -50%); border: 1px solid black; padding: 5px; font-size: small;"> 土砂等が堆積し 滑り易い状況 </div>

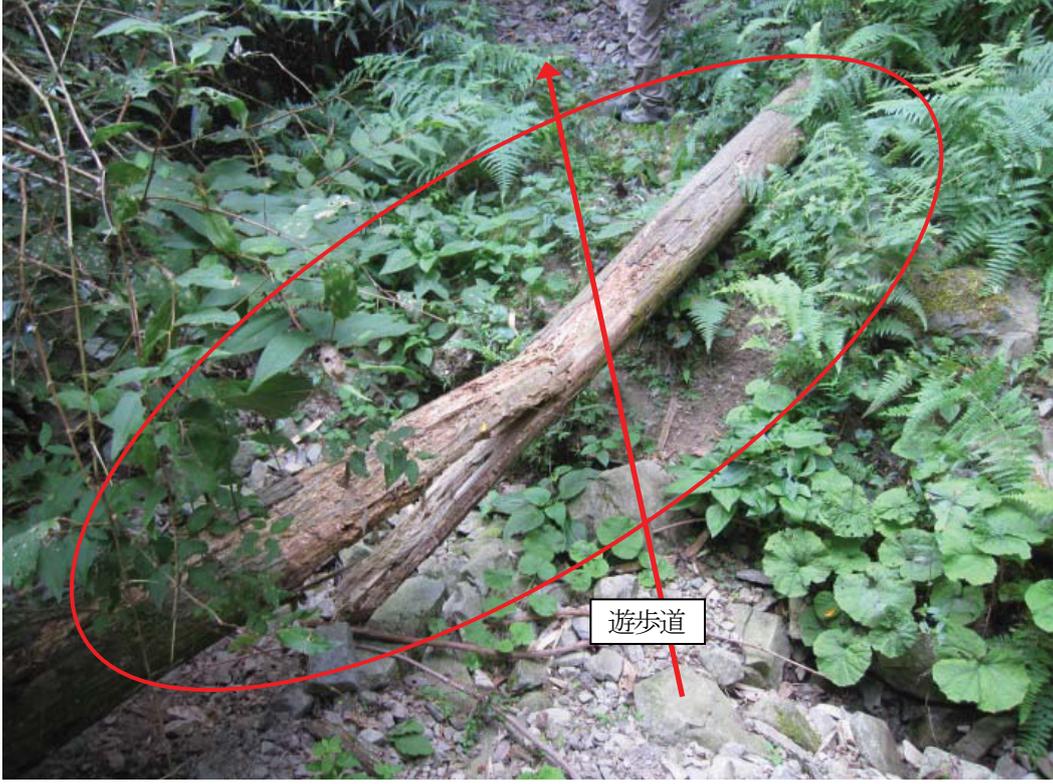
事例番号	紀泉5	実地調査年月日	平成28年8月19日
件名	遊歩道に倒木があり利用者の通行に支障		
レクリエーションの森名	紀泉高原自然休養林		
管轄森林管理署等名	京都大阪森林管理事務所	施設等名	遊歩道
設置者	国（京都大阪所）	管理者	国（京都大阪所）
<p>【事例の内容】</p> <p>遊歩道（鳥取池1号線）に倒木があり、遊歩道を歩く利用者は、倒木をまたぐ必要があるなど通行に支障が生じている（写真1参照）。</p> <p>このため、現地を点検し、倒木を撤去するなどの改善措置を講じる必要がある。</p> <p>（注）本事例については、和歌山行政評価事務所から京都大阪森林管理事務所に情報提供したところ、10月12日、倒木が撤去された（写真2参照）。</p>			
<p>【現地写真】</p> <p style="text-align: center;">（写真1：倒木の状況）</p> <div style="text-align: center;">

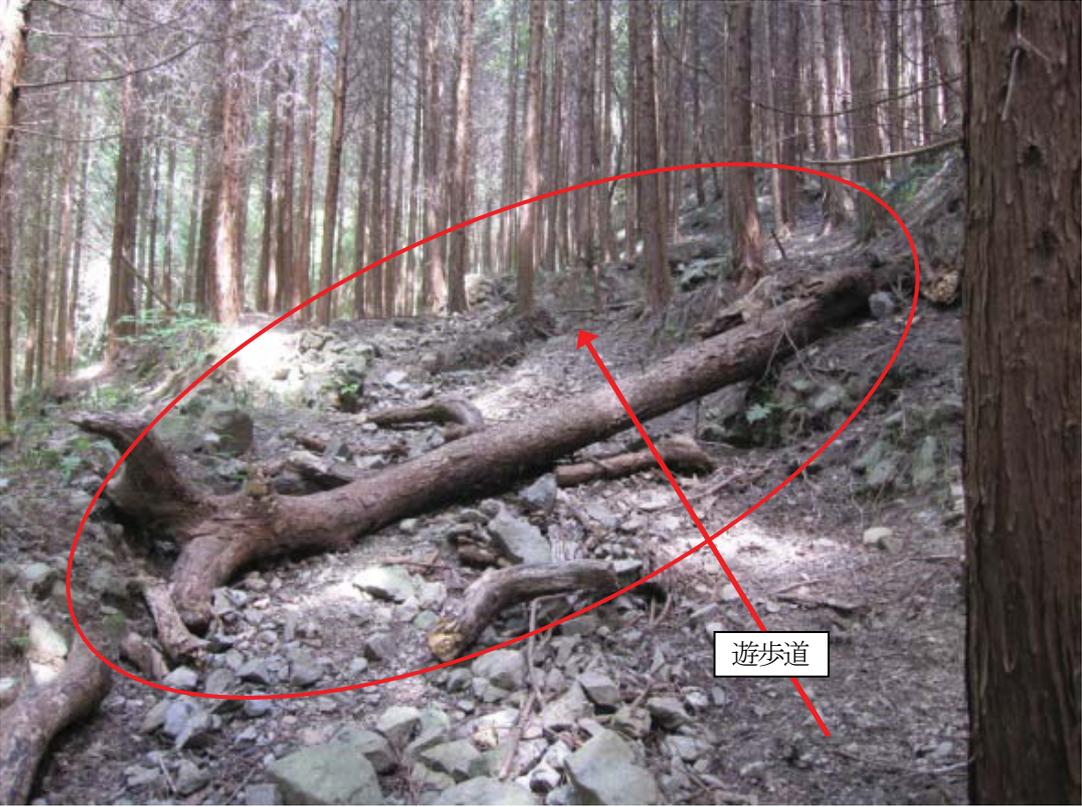
事例番号	紀泉6	実地調査年月日	平成28年8月22日
件名	遊歩道に倒木があり利用者の通行に支障		
レクリエーションの森名	紀泉高原自然休養林		
管轄森林管理署等名	和歌山森林管理署	施設等名	遊歩道
設置者	国(和歌山署)	管理者	国(和歌山署)
<p>【事例の内容】</p> <p>遊歩道(娘地藏線)に倒木があり、遊歩道を歩く利用者は、倒木をまたぐ必要があるなど通行に支障が生じている(写真参照)。</p> <p>このため、現地を点検し、倒木を撤去するなどの改善措置を講じる必要がある。</p> <p>(注)本事例については、和歌山行政評価事務所から和歌山森林管理署に情報提供したところ、9月26日、撤去された(写真2参照)。</p>			
<p>【現地写真】</p> <p style="text-align: center;">(写真1:倒木の状況)</p> <div style="text-align: center;">

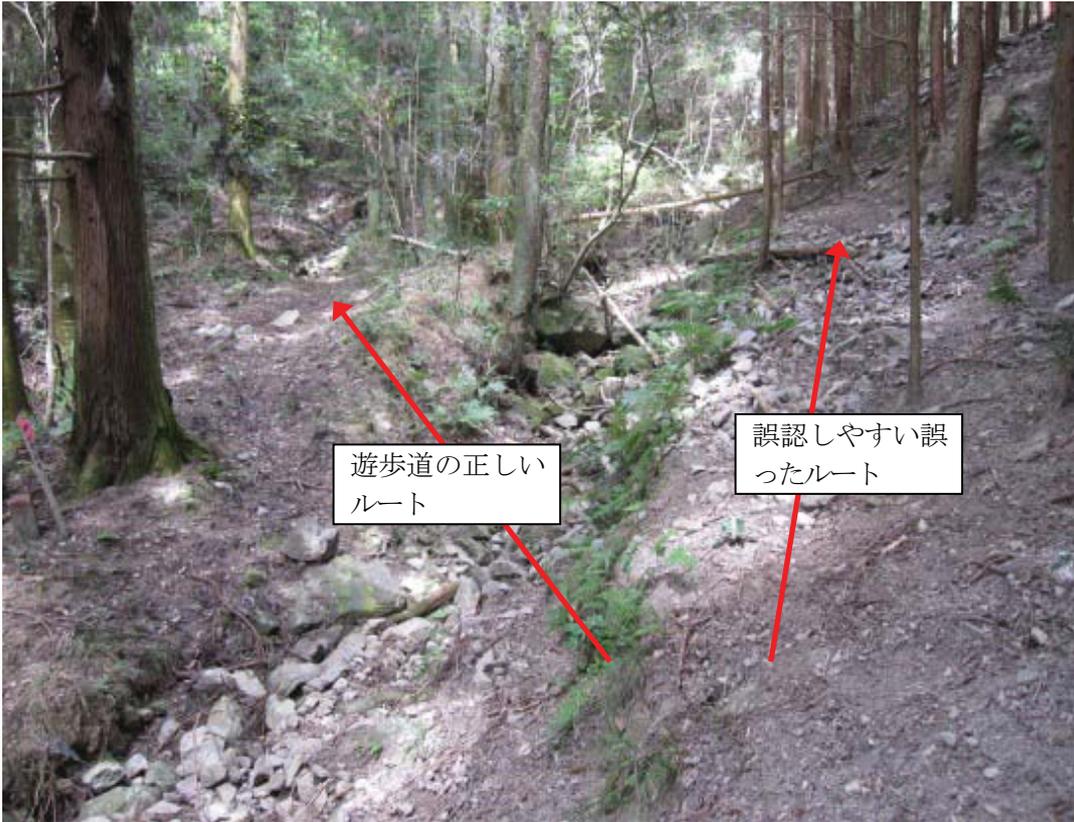
事 例 番 号	紀泉7	実地調査年月日	平成28年8月22日
件 名	遊歩道の分岐点に誘導標識がなく利用者が迷うおそれ		
レクリエーションの森名	紀泉高原自然休養林		
管轄森林管理署等名	和歌山森林管理署	施設等名	誘導標識
設 置 者	国 (和歌山署)	管 理 者	国 (和歌山署)
<p>【事例の内容】</p> <p>JR 西日本紀伊駅方面から地蔵山分岐点へ向かう遊歩道（娘地藏線）には、遊歩道上に石や木の枝等が数多く落ちている箇所が多い。</p> <p>当該遊歩道において、雨水の水路の反対側へ渡って進む方向が正しいルートである分岐点で、誘導標識が設置されていないため、水路を渡らずに道なりに進む場合でも、これまでの遊歩道の整備状況から誤ったルートを進んでいると容易に判断できず、利用者が迷うおそれがある。</p> <p>このため、当該分岐点に誘導標識を設置することが望ましい。</p>			
<p>【現地写真】</p> <p style="text-align: center;">（写真：右下から左上へ進むのが正しいルートであるが、右側の道もこれまでの遊歩道の整備状況から正しいルートと誤認するおそれがある。）</p>

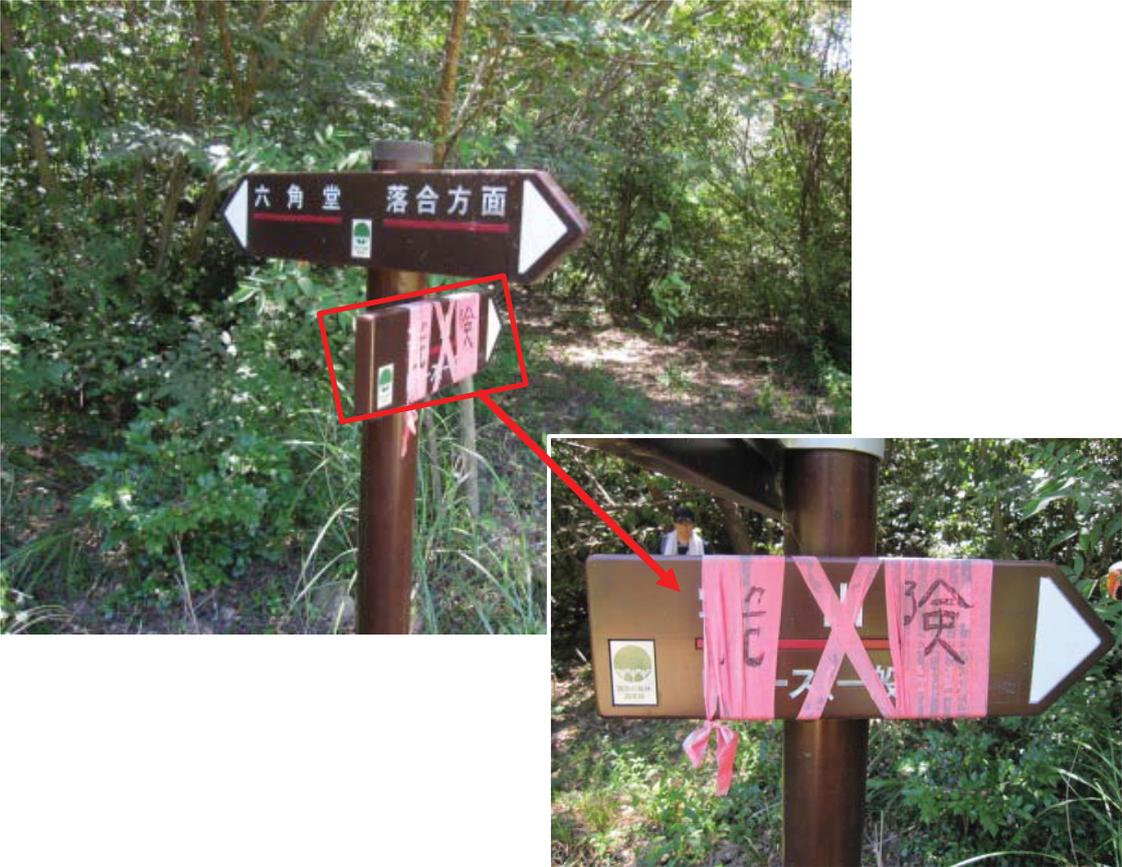
事 例 番 号	紀泉 12	実地調査年月日	平成 28 年 8 月 22 日
件 名	遊歩道の誘導標識が利用者に勝手に修正されたままとなっている		
レクリエーションの森名	紀泉高原自然休養林		
管轄森林管理署等名	和歌山森林管理署	施設等名	誘導標識
設 置 者	国 (和歌山署)	管 理 者	国 (和歌山署)
【事例の内容】			
<p>遊歩道（学習の森線）に「雲山峰・Bコース一般向き」との誘導標識があるものの、利用者が勝手に当該標識にビニールテープを巻いた上に「危険」と上書きしており、当該遊歩道の利用者が誤解するおそれがある（写真1及び2参照）。なお、和歌山行政評価事務所の実地調査時点（8月22日）では、危険とされた遊歩道の通行止め等の措置は行われていなかった（写真3参照）。</p> <p>当該コースは、紀泉高原自然休養林内に設置されている案内標識「紀泉高原国有林案内マップ」等で掲示された「一般向き」のコースであることから、今後も利用者が誤解して通行するおそれがある。</p> <p>このため、当該ルートを確認した上で、必要に応じて通行止め等の措置を講じる必要がある。</p> <p>（注）当該事例については、和歌山行政評価事務所からの情報提供に基づき、9月12日、和歌山森林管理署において、通行止めの措置が取られた（写真3参照）。</p>			
【現地写真】			
（写真1：利用者に勝手に修正した誘導標識（8月22日））

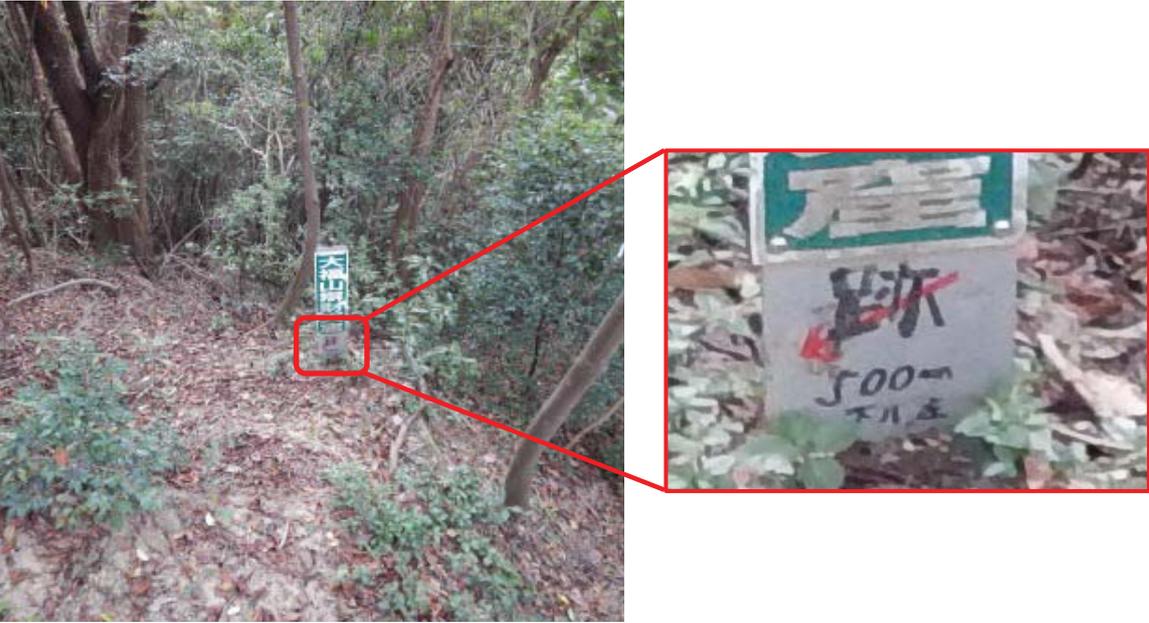
事 例 番 号	紀泉 15	実地調査年月日	平成 28 年 8 月 16 日
件 名	遊歩道に管理者不明な誘導標識が設置されおり、利用者に危害を及ぼすおそれ		
レクリエーションの森名	紀泉高原自然休養林		
管轄森林管理署等名	和歌山森林管理署	施設等名	誘導標識
設 置 者	不明	管 理 者	不明
<p>【事例の内容】</p> <p>遊歩道（大福俎石線）において、「大福山辯財天窟」を案内する管理者不明の誘導標識が設置されている。当該標識の誘導先が和歌山森林管理署の管理する遊歩道ではないため、管理や整備が十分に行われておらず険しい道となっており、誘導標識を見て進んだ利用者に危害が及ぶおそれがある。</p> <p>このため、現地を点検し、誘導先への利用者の通行を一時禁止（利用禁止措置）した上で、管理者不明の誘導標識を撤去するなどの改善措置を講じる必要がある。</p>			
<p>【現地写真】</p> <p>（写真：遊歩道に設置された誘導標識では、標識の下部に「500m 下ル左」との記載がある）</p>
