～ため池の安全・安心を目指して～

総務省東北管区行政評価局が、平成28年8月から岩手行政評価事務所と共同で、岩手県、宮城県及び秋田県のため池の安全管理について調査した結果、①安全対策、②防災・減災対策、③保全（維持）管理が不十分なものがみられました。当局は5月29日、農林水産省東北農政局に対して、県、市町村、ため池の施設管理者に改善を促すよう通知しました。

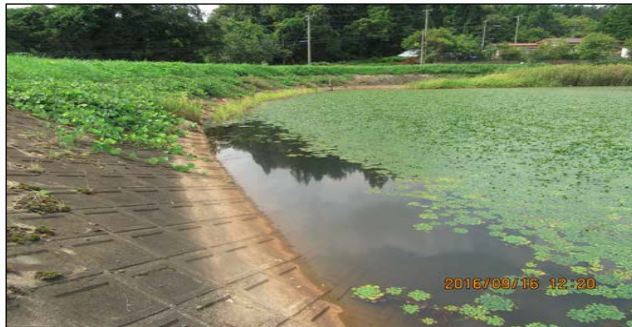
【事例1】安全柵が設置されていない(30事例)

安全管理に関する農林水産省の通知等が施設管理者に確実に行き渡るよう、徹底を図ること。

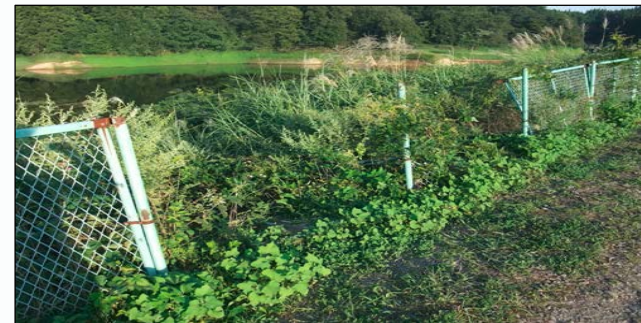
【事例2】安全柵に破損箇所や隙間がある(21事例)

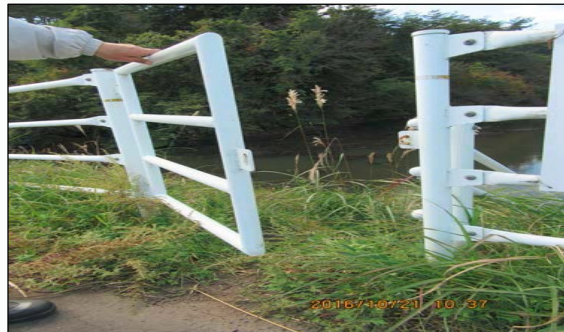
【事例3】安全柵の扉が施錠されていない(13事例)

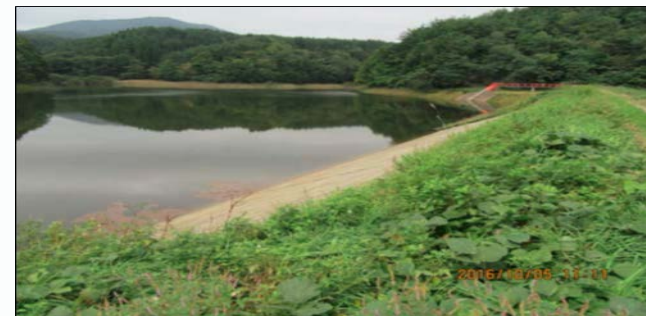
【事例4】進入防止の立て看板が設置されていない(34事例)

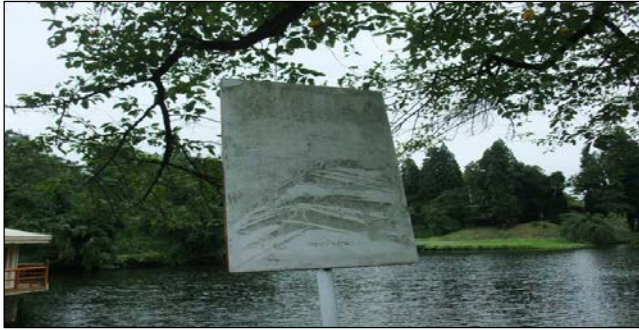
【事例5】立て看板が判読できない(11事例)

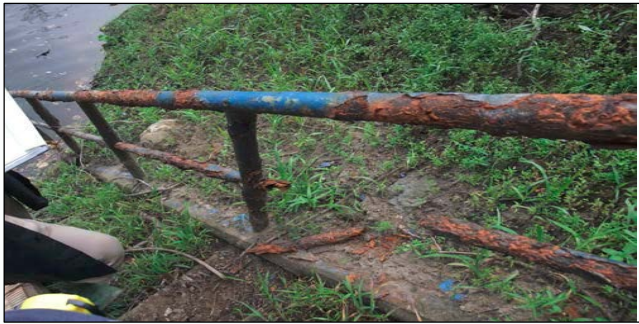
【事例7】作業用手すりが腐食している(2事例)

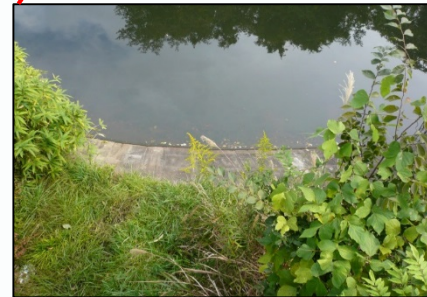
＜赤丸の箇所を道路から撮影＞

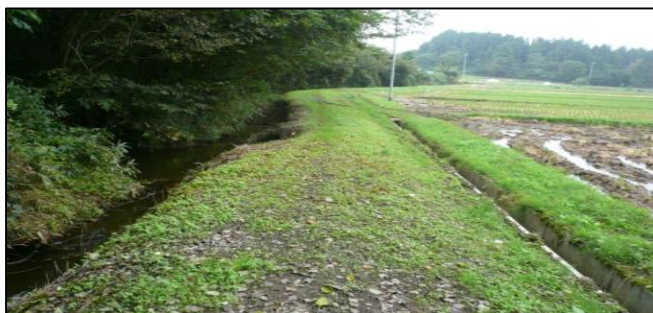
【事例18】管理道路が損壊している(12事例)

- ① ため池の日常管理と定期的な点検を励行し、適切に保全管理されるよう、市町村と施設管理者に助言すること。
- ② 地域全体で適切な保全管理活動を継続させるため、農業者以外の地域住民や多様な組織の参画と市町村の支援が図られるよう、施設管理者に助言すること。
