平成29年7月九州北部豪雨について

平成29年8月
林 野 厅

- 本年6月30日以降、発達した梅雨前線は、台風3号の通過後、南下して活発化し、福岡県、大分県、島根県、新潟県等において観測史上最大の大雨を記録。
- 被害の詳細は引き続き調査中であるが、7月20日現在、人的被害として死者36人をはじめ、林野関係被害として、林地荒廃(山崩れ)394カ所、林道崩壊1,290カ所など、甚大な被害が確認。

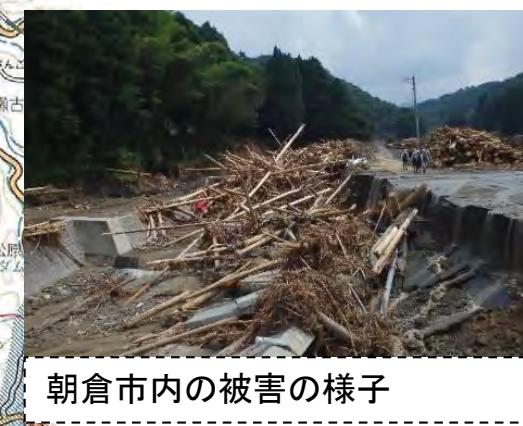
朝倉市内の被害の様子

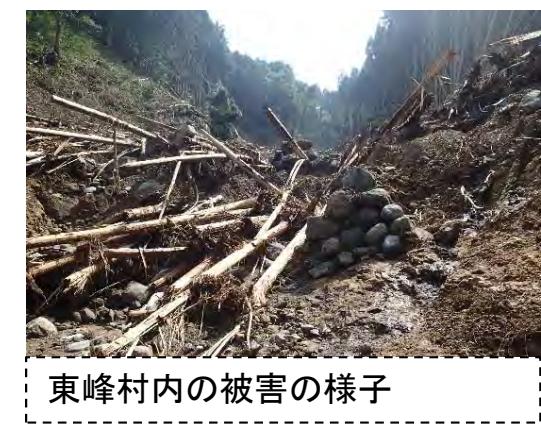
東峰村内の被害の様子

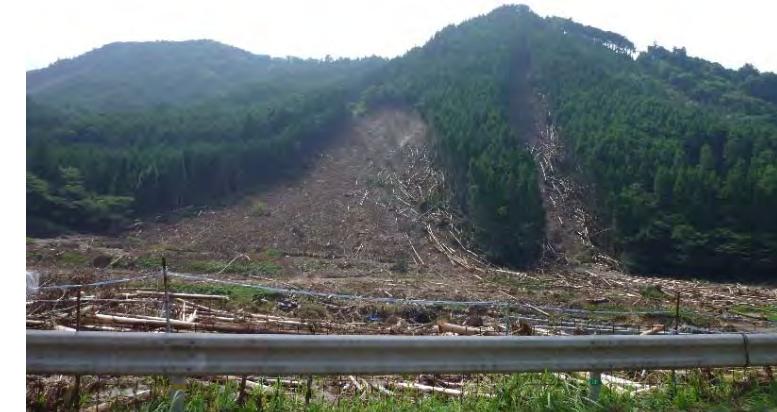
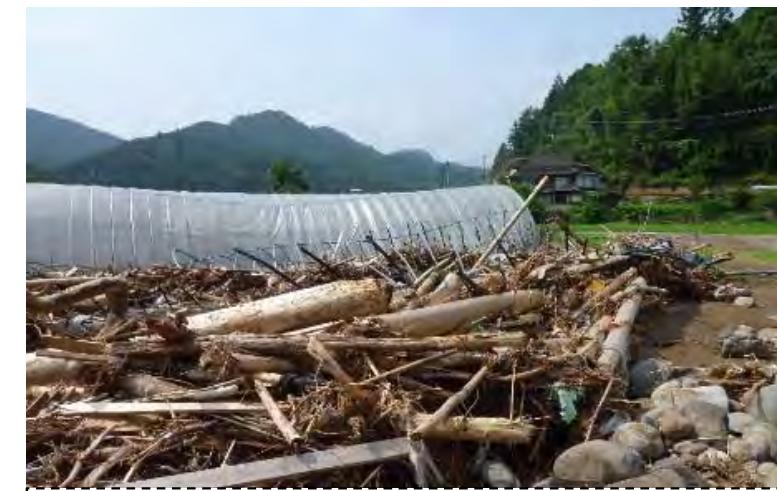
日田市において山腹崩壊が多数確認され、中津市においても山腹崩壊が数カ所確認された。

日田市内の被害の様子

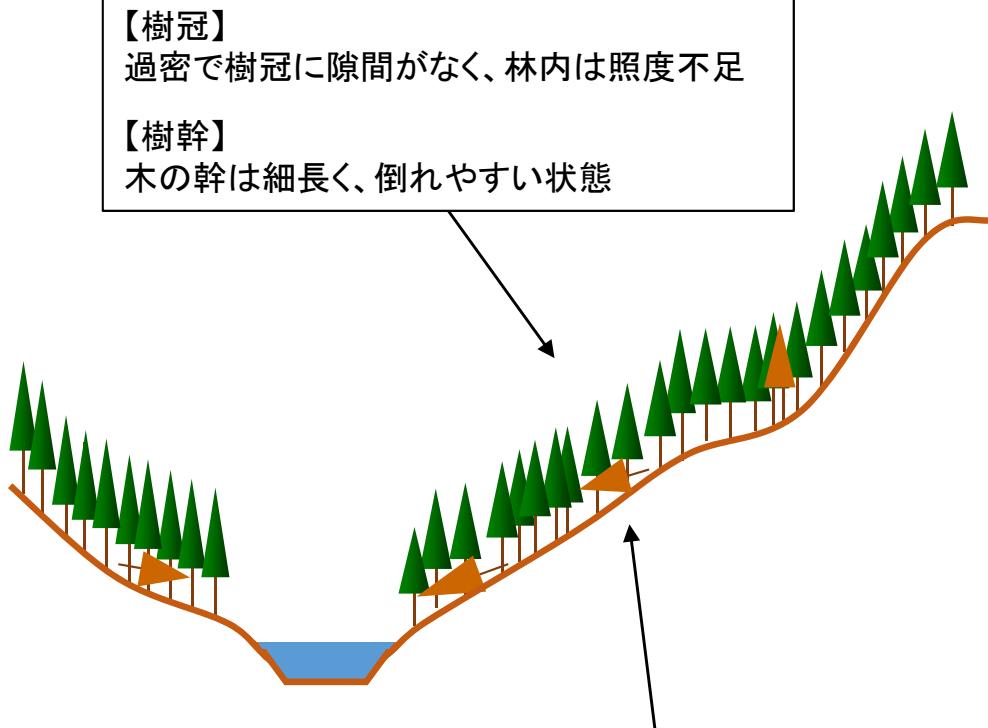
○ 灾害防止機能の低い森林

手入れ不足で過密な人工林
