視覚障害者誘導用ブロックの維持管理等に関する調査
— 主要施設間を結ぶ経路を中心として —

事例集

総務省関東管区行政評価局

平成 30 年 4 月

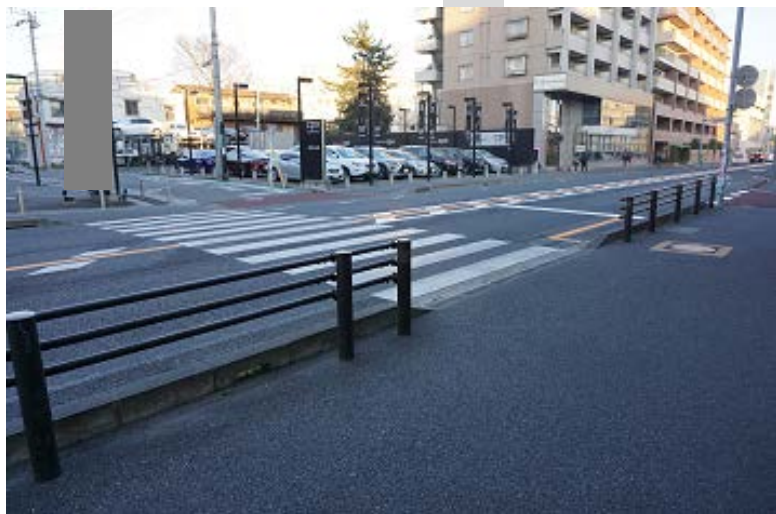
事例1

横断歩道接続部、立体横断施設(歩道橋)の昇降口、バス停留所の乗降口などの必要な箇所に点字ブロックが敷設されていない(73か所)

概要	横断歩道手前に警告ブロックが敷設されていない
----	------------------------

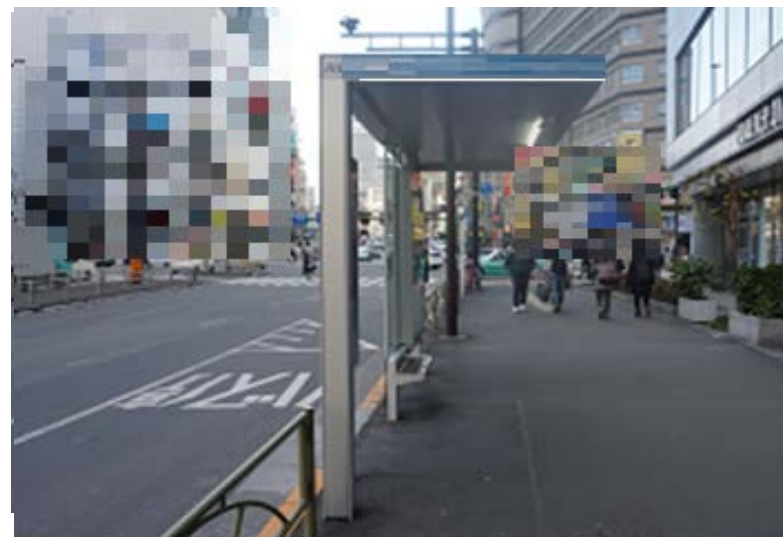
事例2

概要	バス停留所の乗降口に警告ブロックが敷設されていない
----	---------------------------

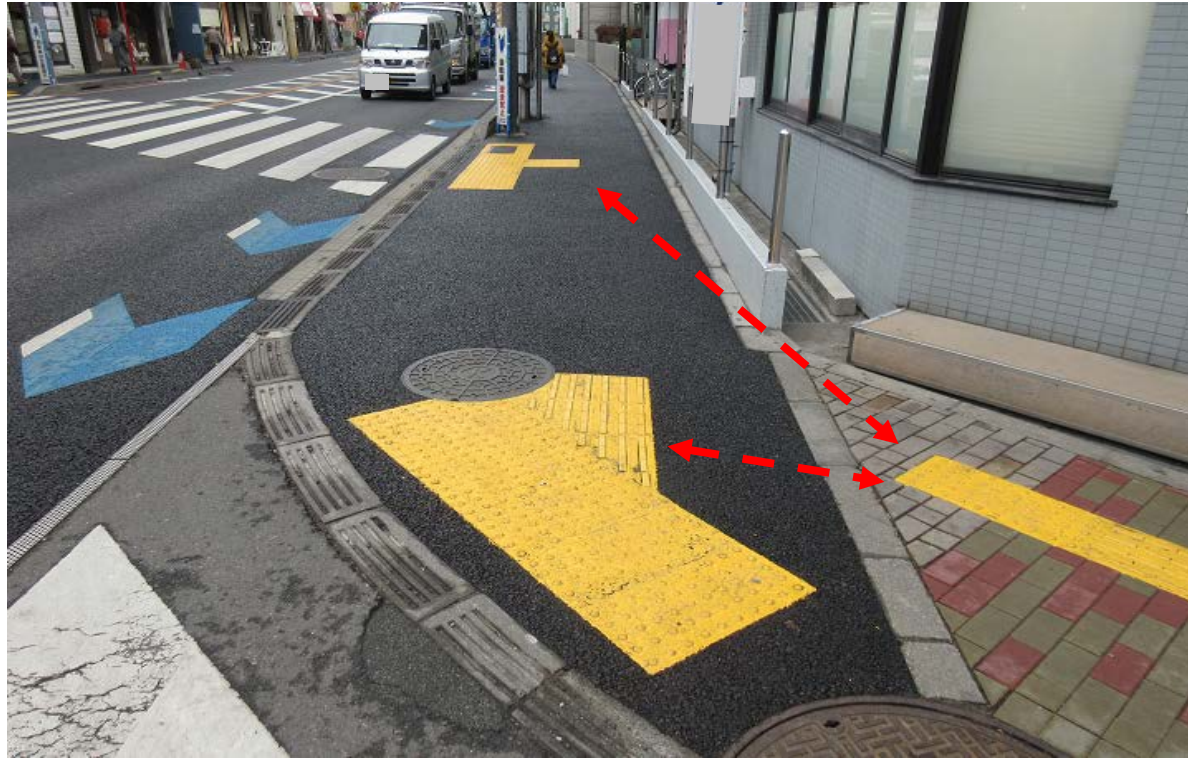
事例3

管理者が異なる歩道の点字ブロックが接続していない(2か所)

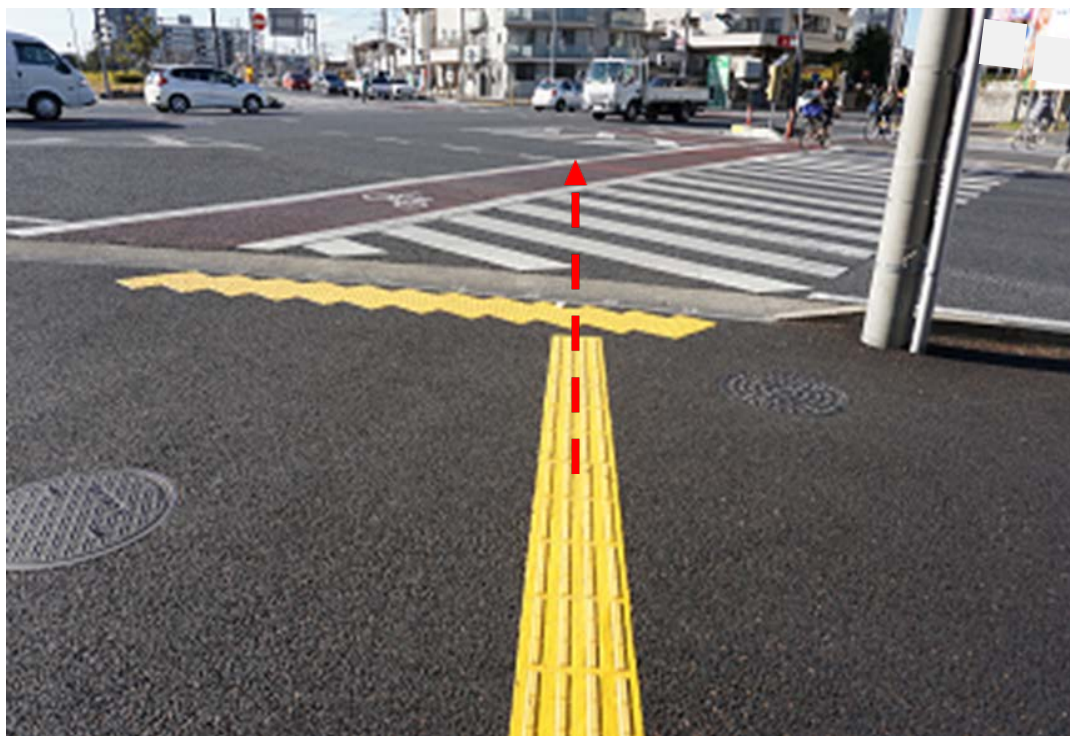
事例4

点字ブロックの誘導方向や敷設方法が誤っている(13か所)

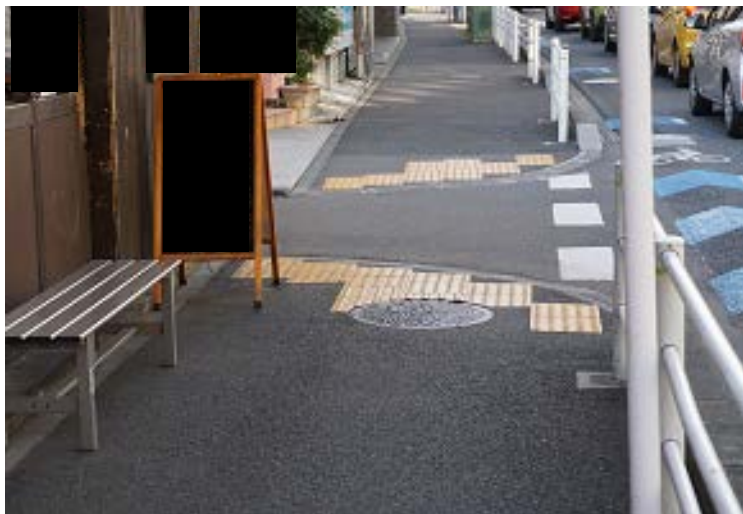
事例5

点字ブロック上又は近接して障害物がある(10か所)

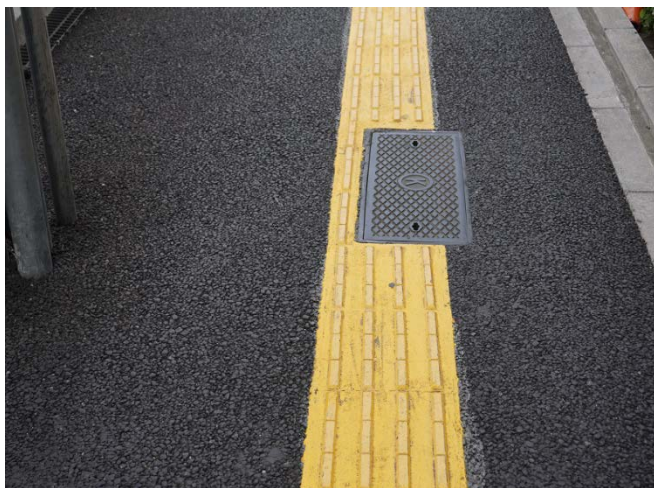
事例7

点字ブロックがマンホール等で途切れている(45か所)

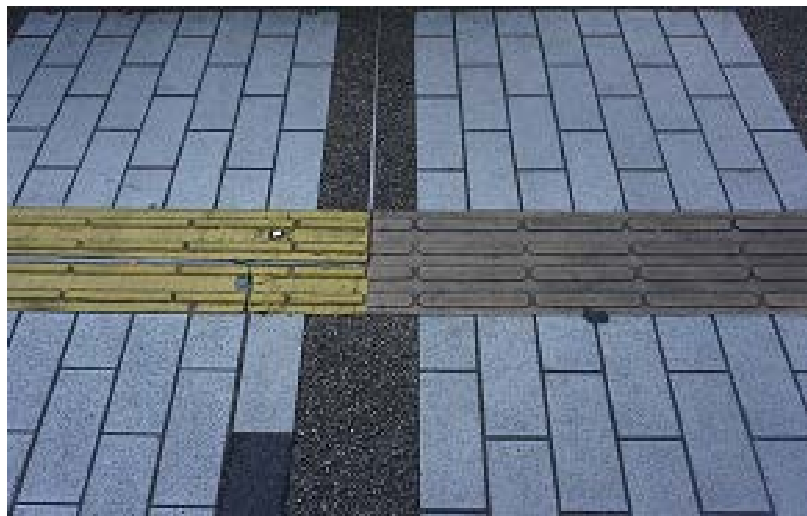
事例9

形状、材質、大きさ等が異なる点字ブロックが接続している(3か所)

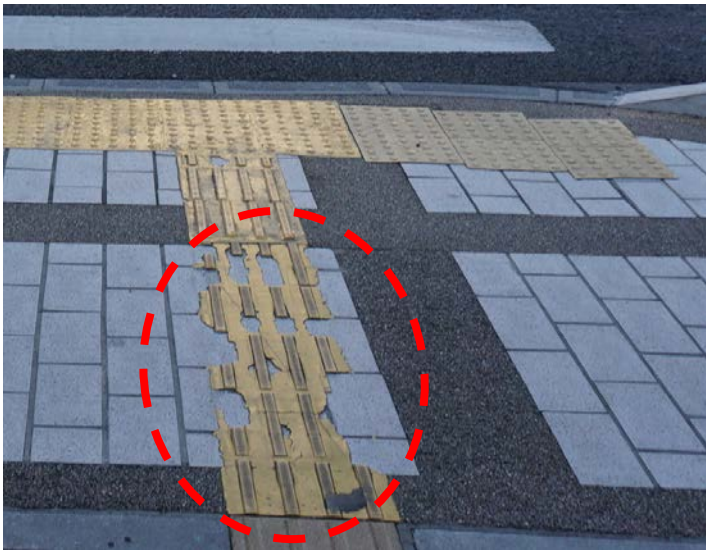
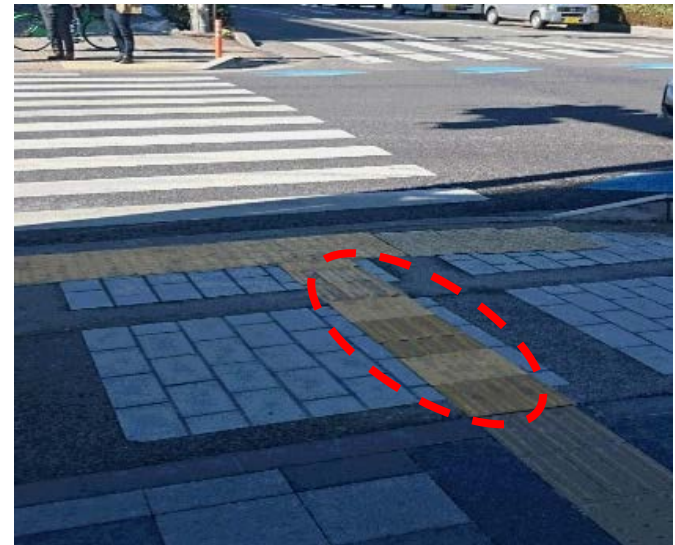
事例11

点字ブロックが破損、磨耗等している(25か所)

当局の歩行調査後、改修された(上写真)

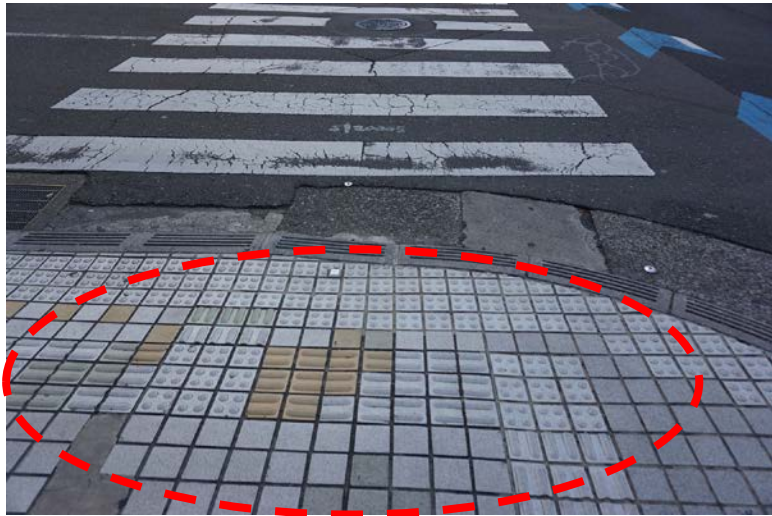
事例12

点字ブロックの色が周囲の路面と同系色となっている(11か所)

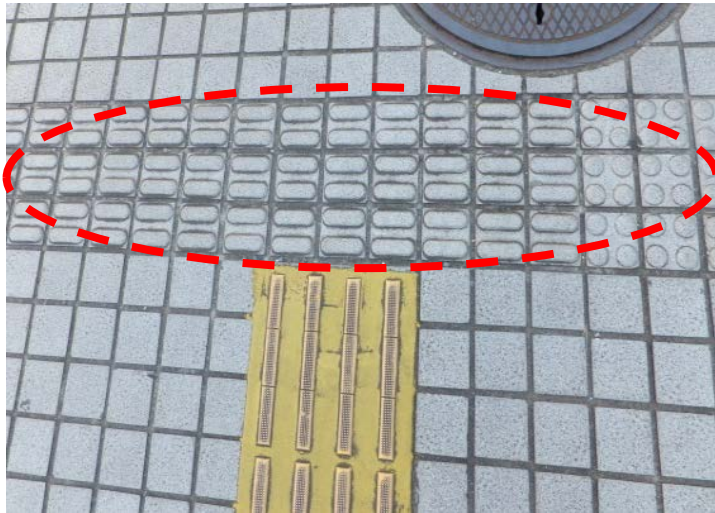
事例14

JIS規格以外の点字ブロックが敷設されている(7か所)

(注) 道路の移動等円滑化整備ガイドラインによると、JIS規格の誘導ブロックの線状突起の長さは270mm以上、警告ブロックの点状突起の数は25以上と記載されている。

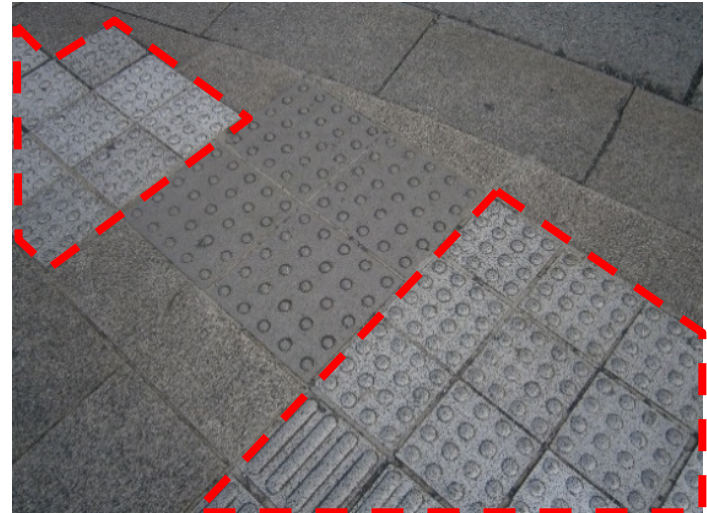
事例15

点状突起の数が16の点字ブロックは、JIS規格外

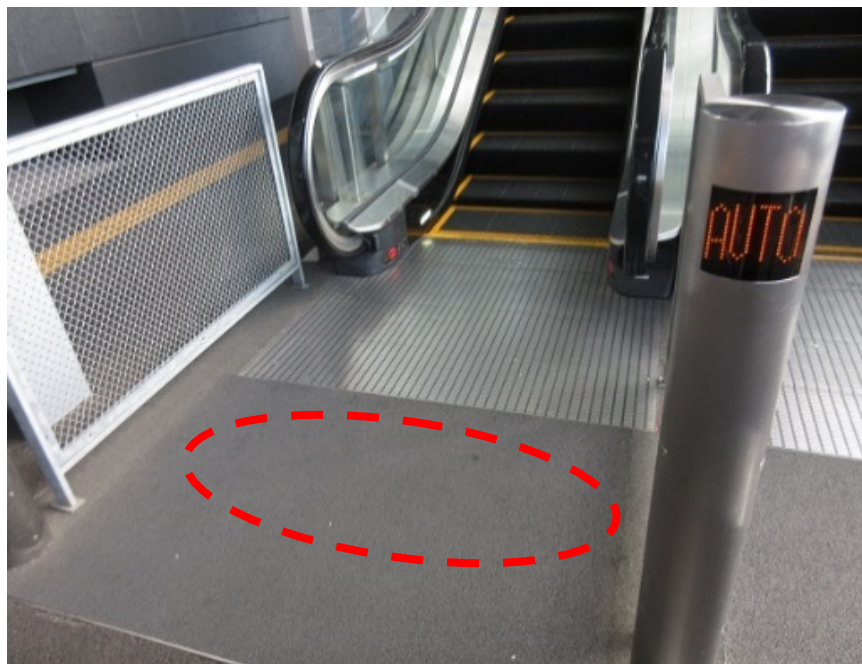
事例1

エスカレーターの昇降口など、必要な箇所に警告ブロックが敷設されていない(2か所)

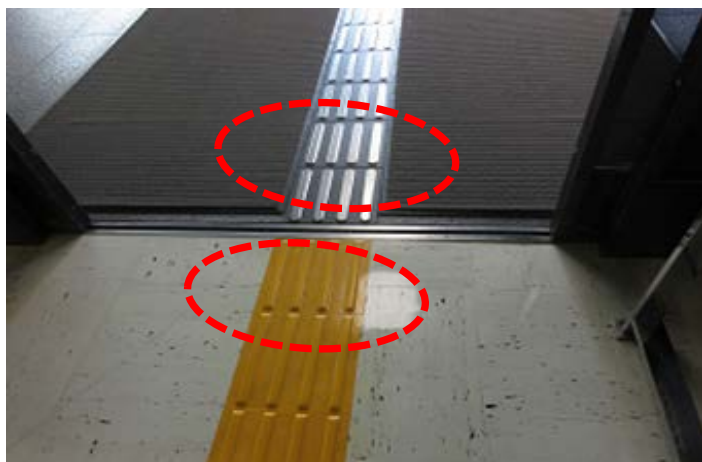
事例2

自動扉手前に本来警告ブロックを敷設すべきところ、誘導ブロックが敷設されている、階段やエスカレーター手前に敷設された警告ブロックの奥行きが60センチメートルに満たないなど、敷設方法等が誤っている(20か所)

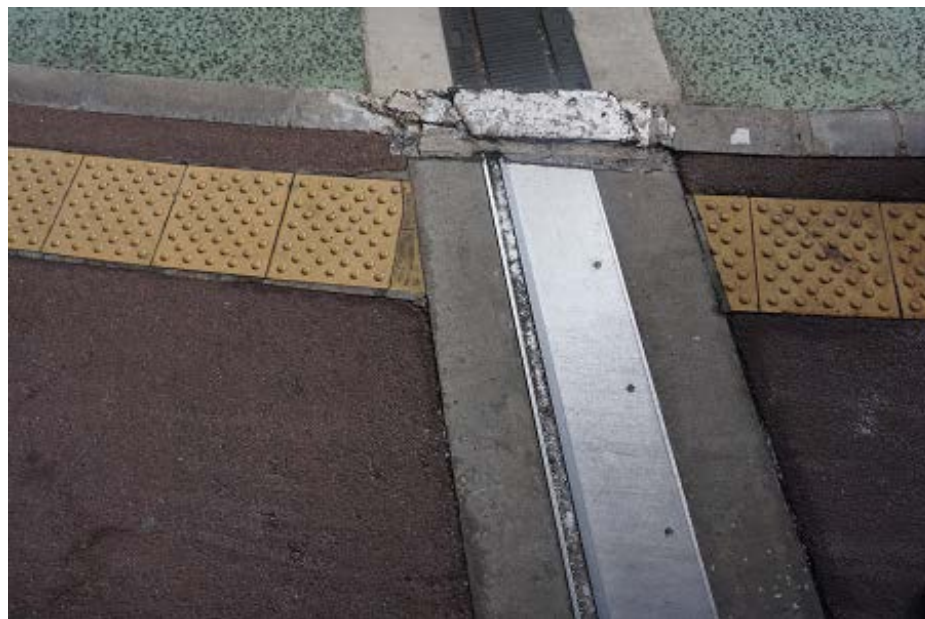
事例4

点字ブロックがビルのエキスパンションジョイント等で途切れている(4か所)

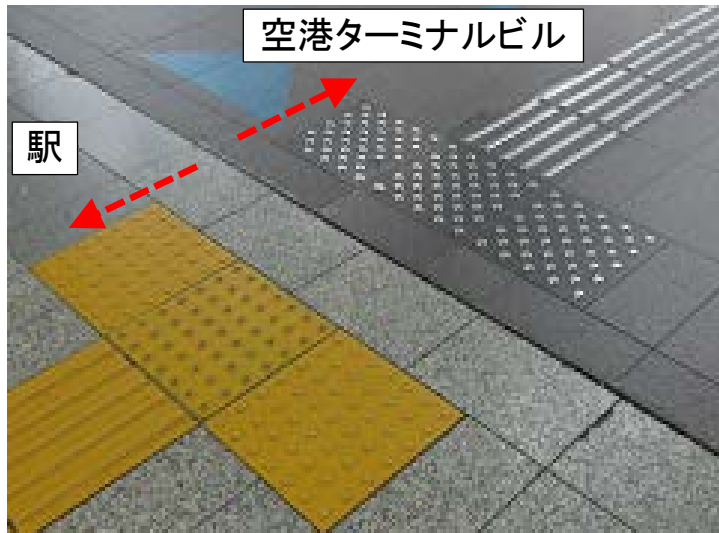
事例5

形状、材質、大きさ等の異なる点字ブロックが接続している(11か所)

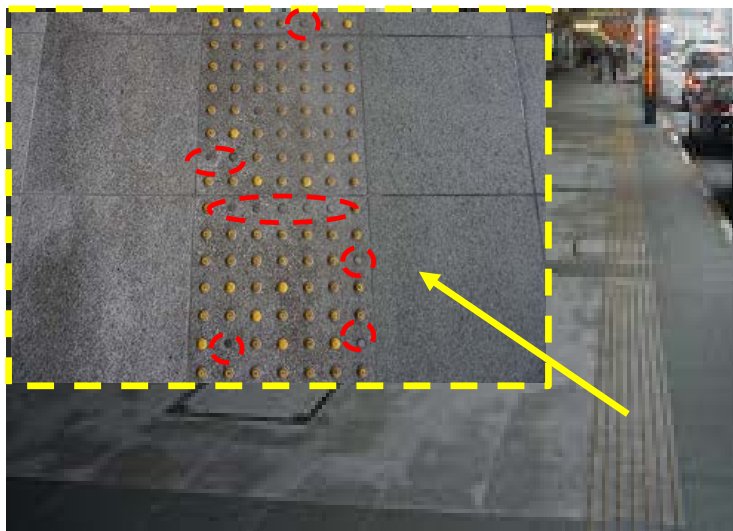
事例7

点字ブロックが破損、磨耗等している(6か所)

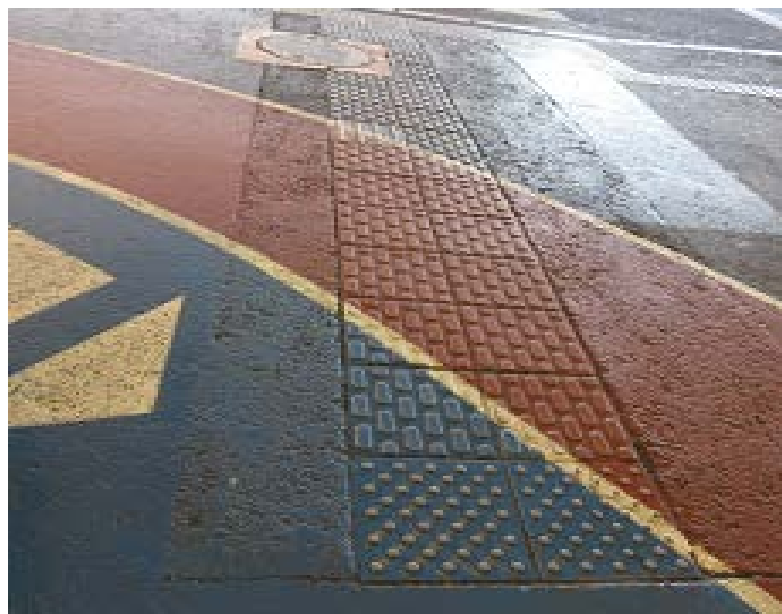
事例9

点字ブロックの色が周囲の路面と同系色となっている(1か所)

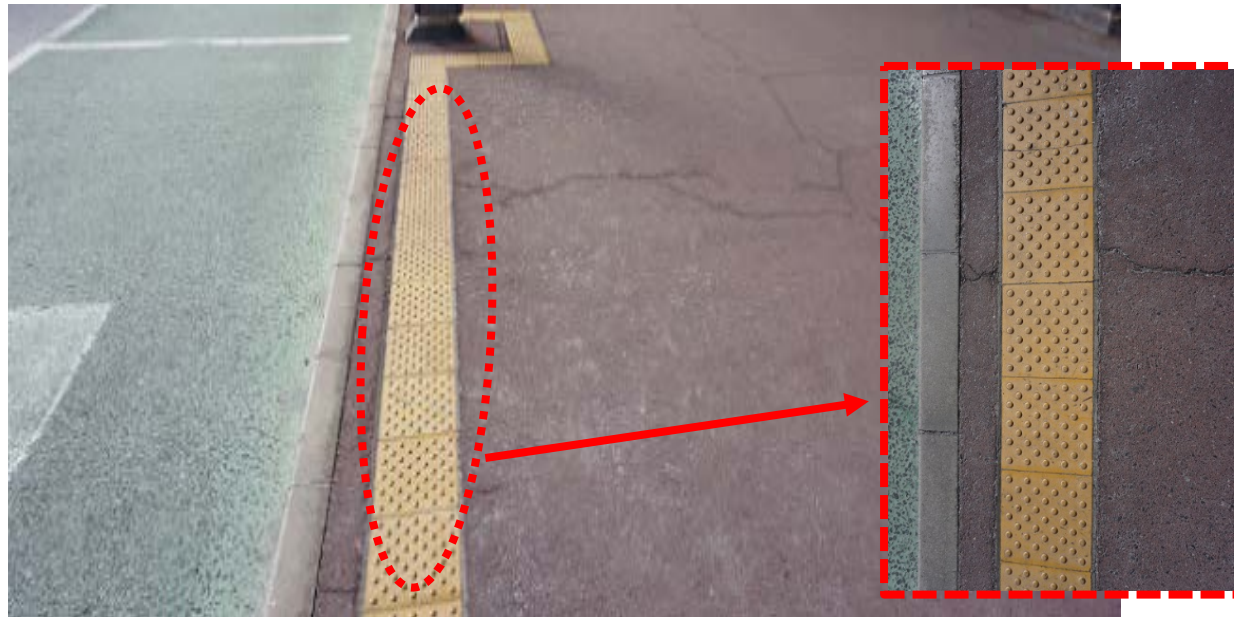
事例10

JIS規格以外の点字ブロックが敷設されている(1か所)

(注) 公共交通機関の旅客施設に関する移動等円滑化整備ガイドラインによると、JIS規格の警告ブロックは点状突起の間隔が50mm以上必要と記載されている。

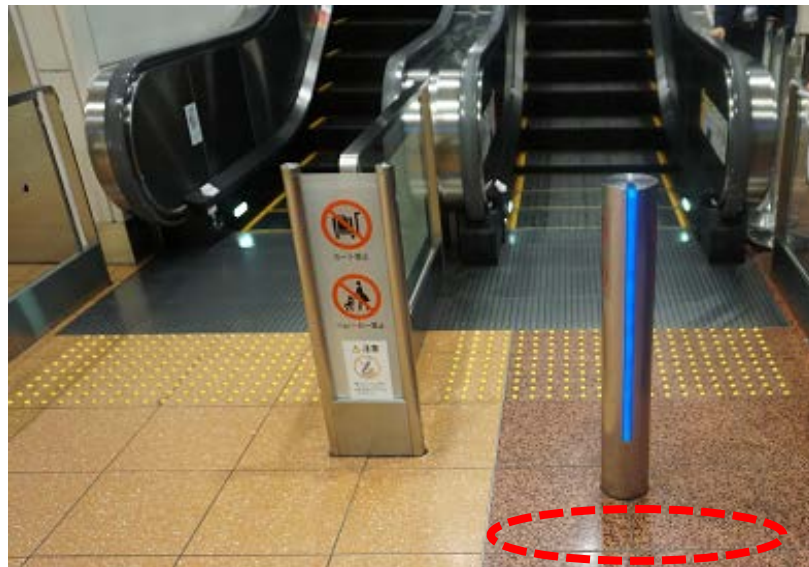
事例11

エスカレーター手前に設置されたカート進入防止用ポールの手前に警告ブロックが敷設されていない

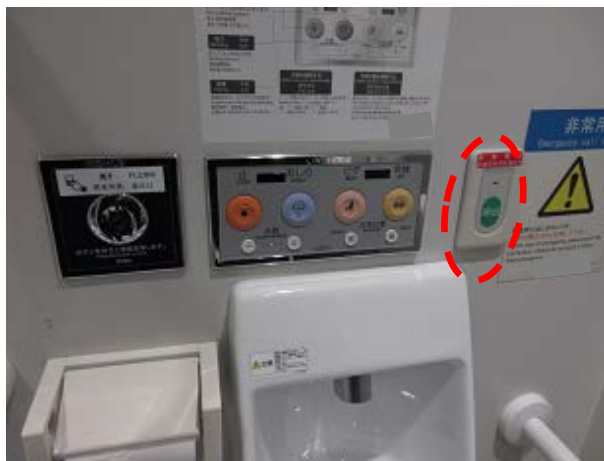
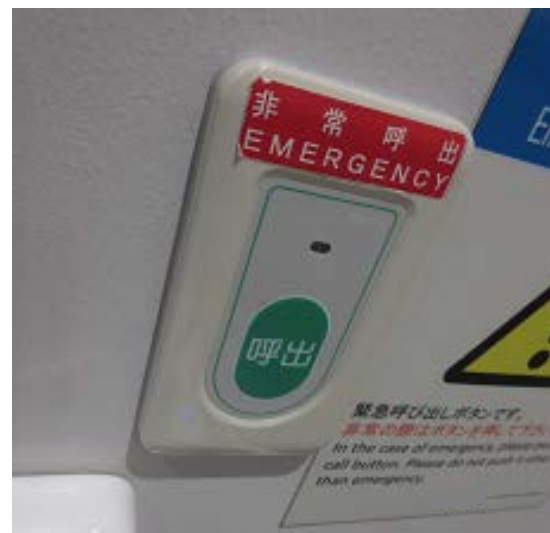
事例12

トイレ個室内の呼出ボタンに点字表示がない
