平成 19 年 3 月 29 日
和歌山行政評価事務所
(所長：橋本弘夫)

「河川管理に関する行政評価・監視」の結果 ＜和歌山県内の事例＞

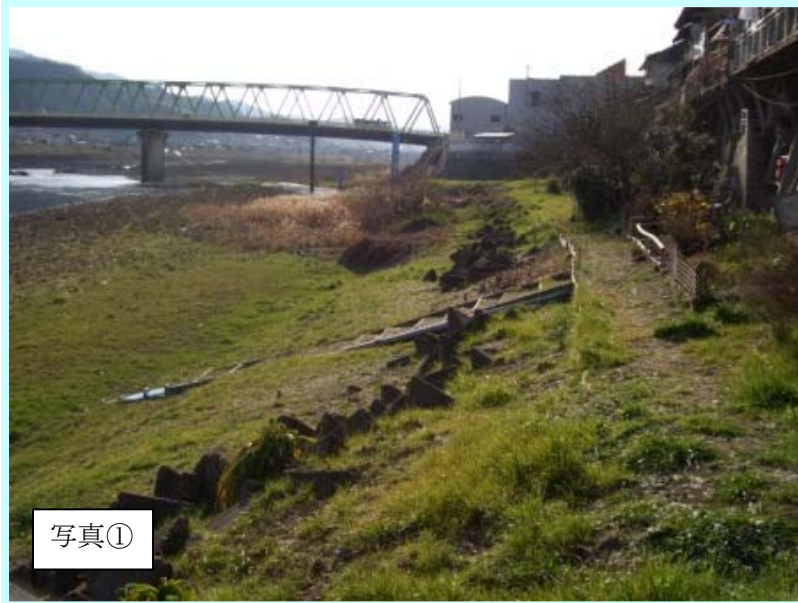
- 河川巡視で違法行為を的確に把握していないもの 6 地点 6 事例（和歌山河川国道事務所 2、紀南河川国道事務所 4）
 - 例 i 無許可で河川敷地内に木製の階段を設置しているもの 1 事例（写真①）
 - ii 河川管理者が堤防法面に設置した木製階段が破損し危険な状態となっているもの 2 事例（写真②、③）
- 河川事務所等が違法行為等を把握していながら指導等を行っていないもの 4 地点 4 事例（和歌山河川国道事務所 1、紀南河川国
道事務所 3）
 - 例 堤防法尻部（堤外）に生育した樹木の根がコンクリート部を破損し補修の必要があるが、未措置のもの 1 事例（写真④、⑤）
- 河川事務所等は違法行為に対して指導したとしているものの、指導経過の記録が十分でなく、是正に向けた措置が進捗してい
ないもの 4 地点 4 事例
 - 例 堤防護岸上に不法にテラスが取り付けられ、河川国道事務所は河川工事の必要から撤去指導中としているものの、指導経過の
記録が十分でないもの 1 事例（写真⑥）
- 河川敷地の公園等施設内にコンテナ、プレハブ式倉庫等許可されていない工作物等が敷設されているもの 8 施設（写真⑦、⑧）

(1) 河川巡視で違法行為等を的確に把握していないもの

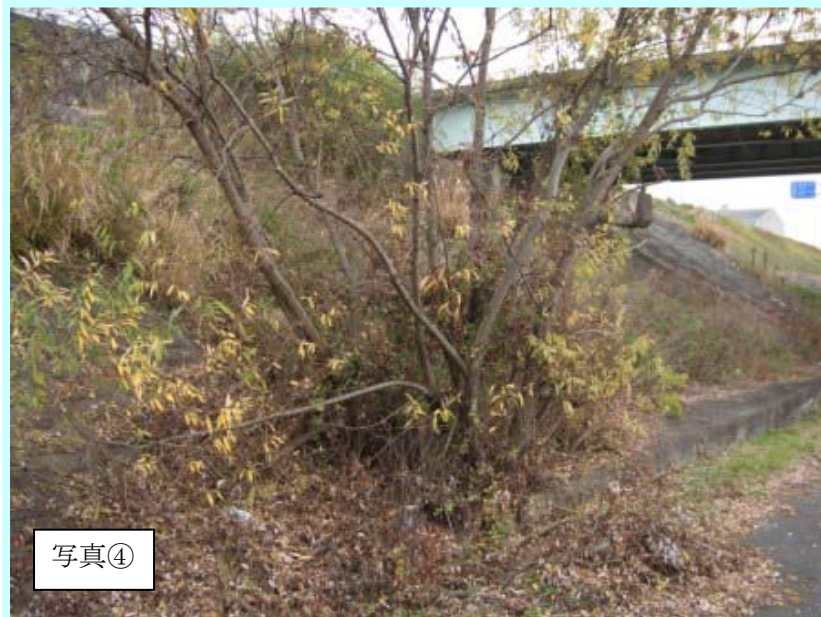
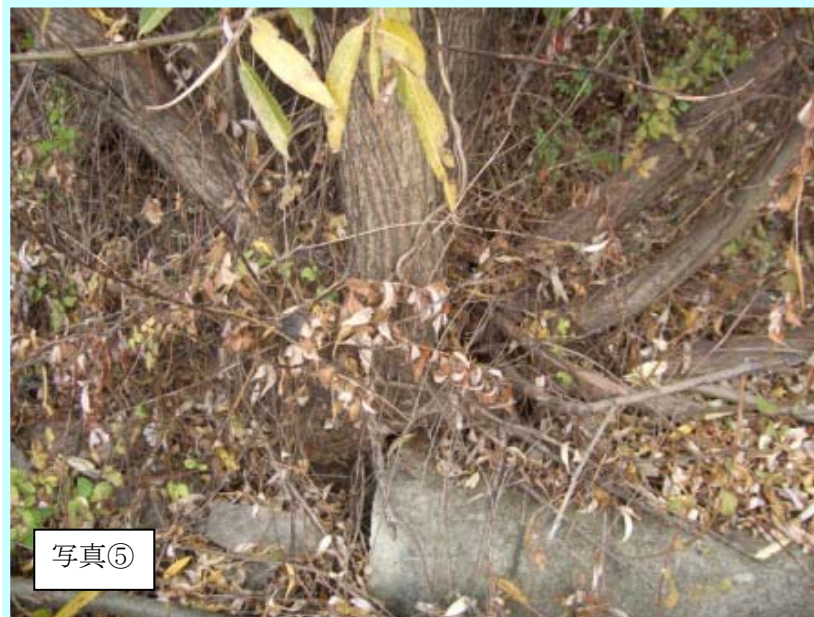
(2) 堤防法尻部に生育した樹木の根がコンクリート部を破損しており補修の必要があるが、未措置となっているもの
