国道トンネル等の安全確保に関する行政評価・監視

平成 19 年 3 月 27 日

中国四国管区行政評価局

I 国道トンネルの調査結果

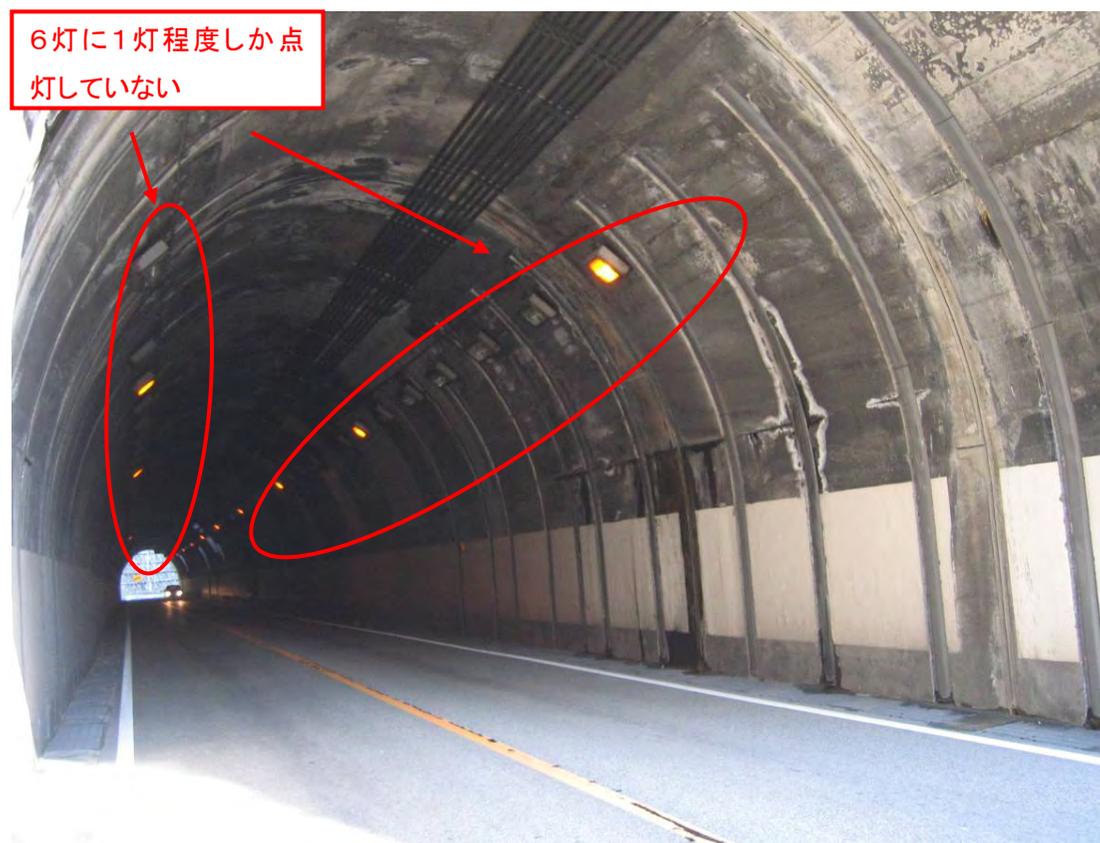
(国道9号・温泉津トンネル)

事例1：野外輝度センサーの受光部が故障し、6灯に1灯程度しか点灯していないもの

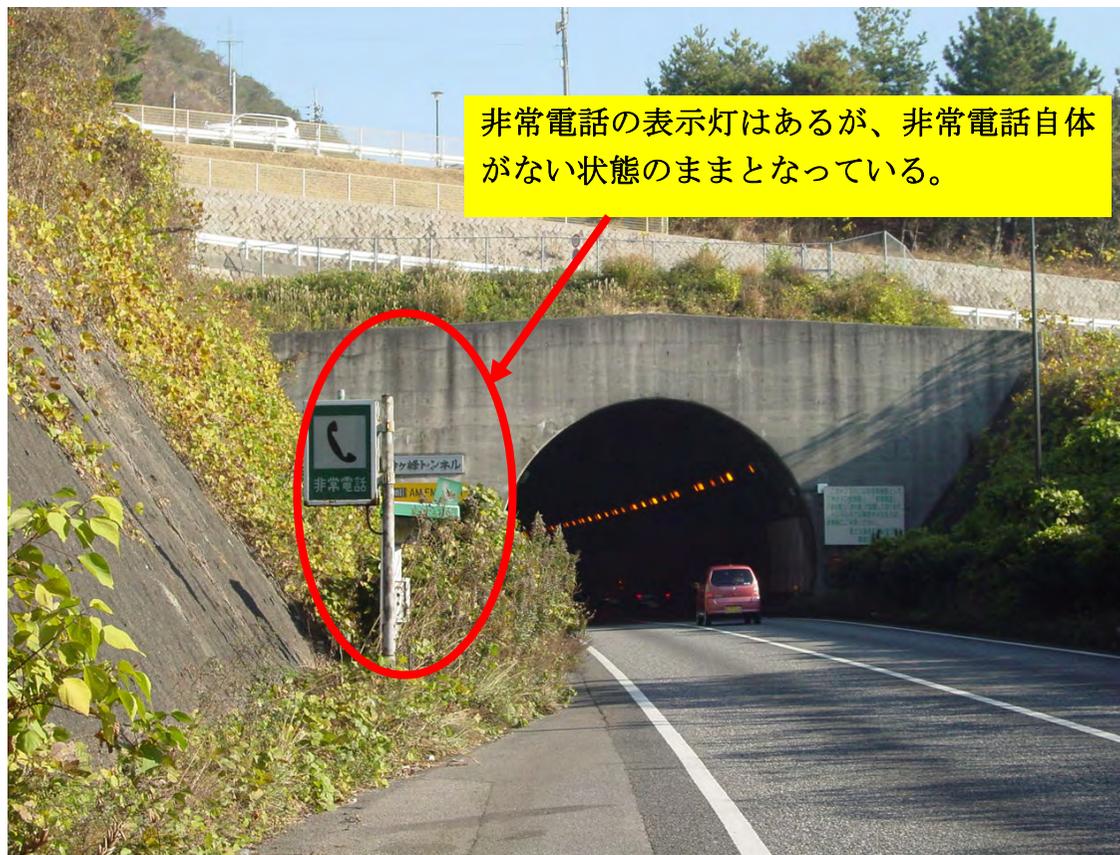
(国道2号鈴ヶ峰トンネル)

事例3：非常電話がない状態のままとなっているもの

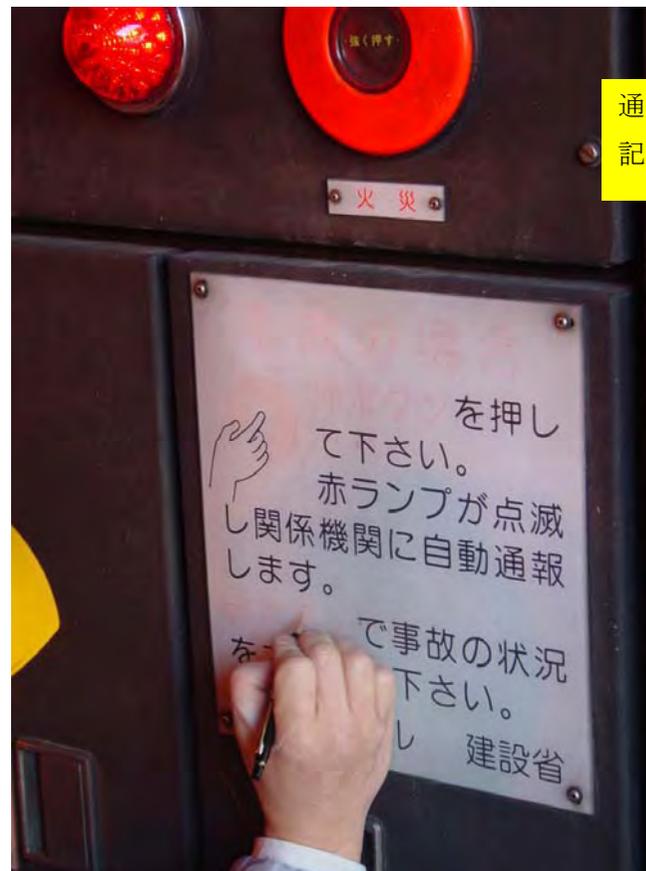
(国道 2 号・赤坂トンネル)

事例 4 : 押しボタン式通報装置の使用方を記載した説明板の一部が消えて判読できなくなっているもの

通報装置説明板の赤字部分が消えており、記載内容が判読できない。

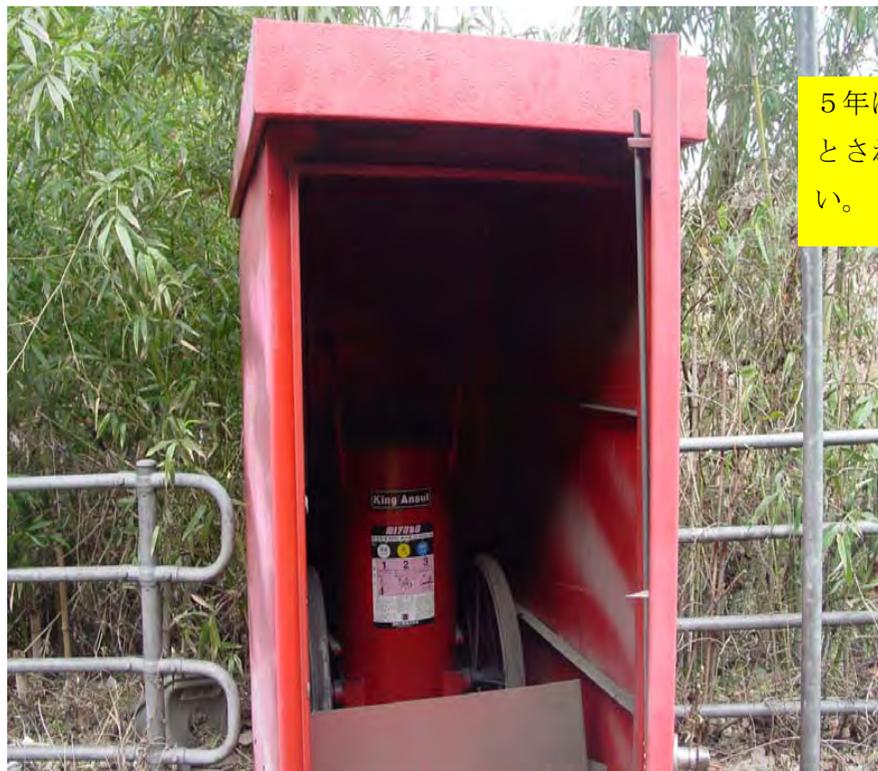
(国道54号・上根トンネル)

事例5：大型消火器の消火剤の詰め替えが行われていないもの

5年に1回、消火剤の詰め替えを行うこととされているが、行った形跡がみられない。

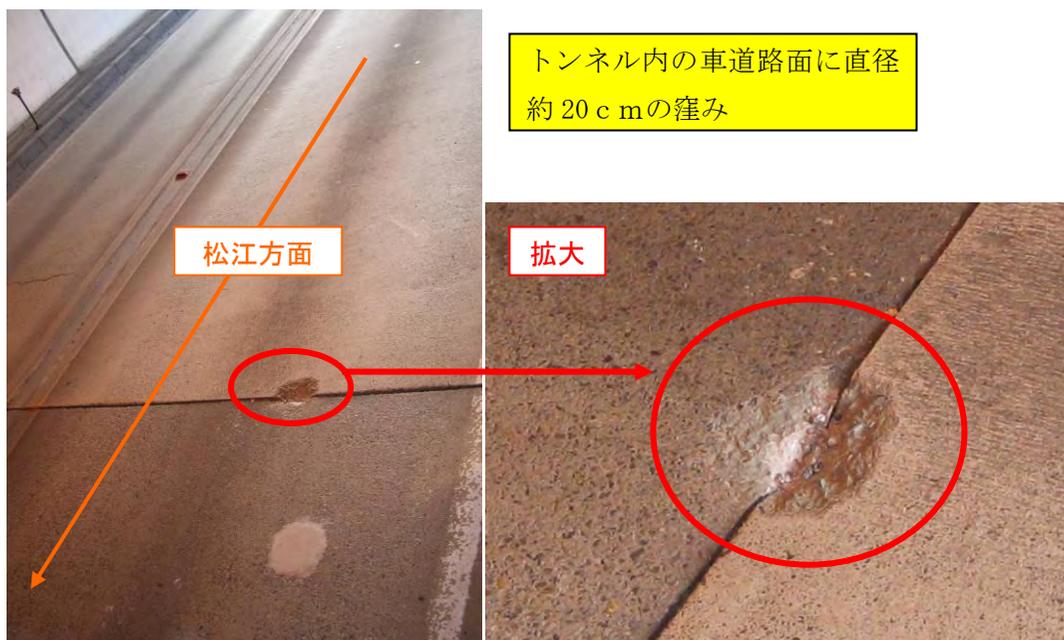
事例6：トンネル内の車道・歩道に窪みが生じているもの

(車道に窪み／国道9号・相生第一トンネル)

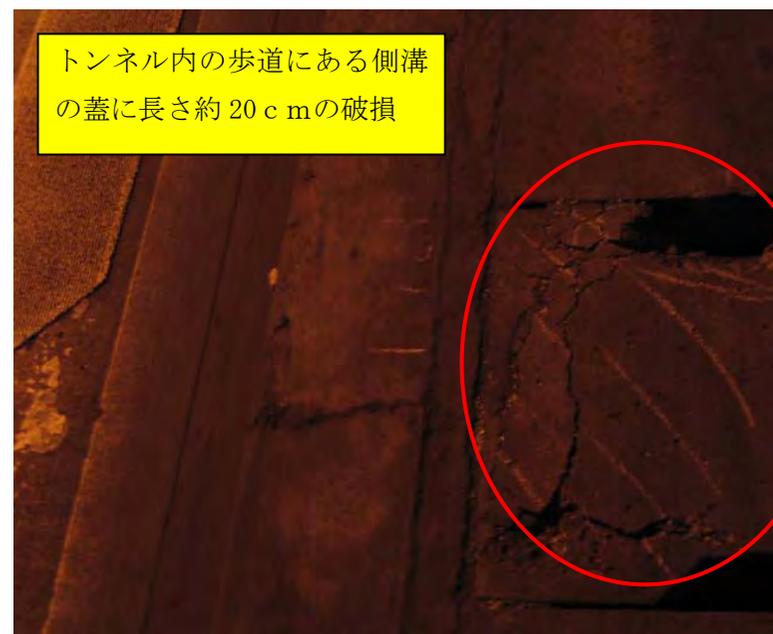
(歩道の側溝蓋に破損／国道191号・田万川トンネル)

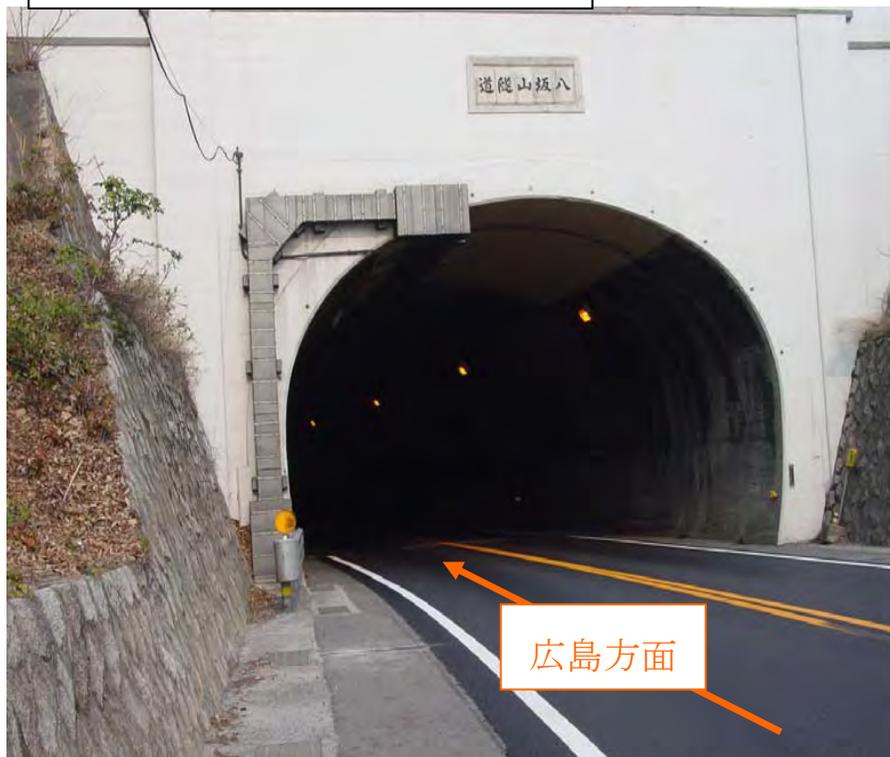
廿日市市から広島市方向

事例7：歩車道未分離のトンネルがカーブし、歩行者・自転車がトンネル入口から見えにくいもの

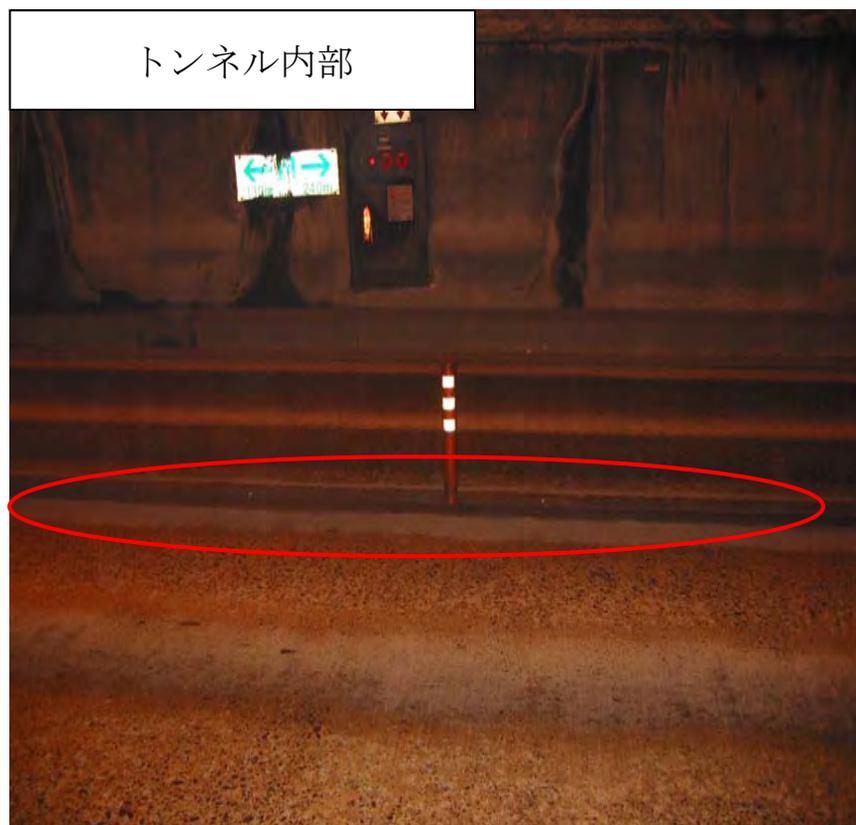
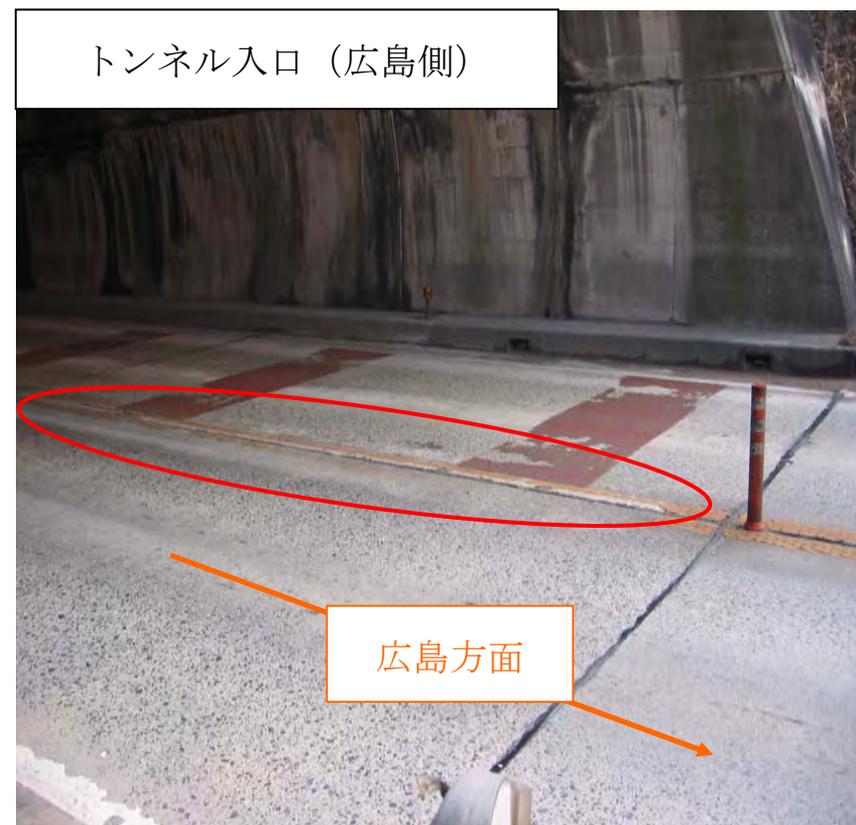
(国道54号・上根トンネル)

事例8： トンネル内のセンターラインが汚れたり一部消失しているもの
