参 考 資 料

国道トンネル等の安全確保に関する行政評価・監視

総務省 島根行政評価事務所

I 国道トンネルの調査結果

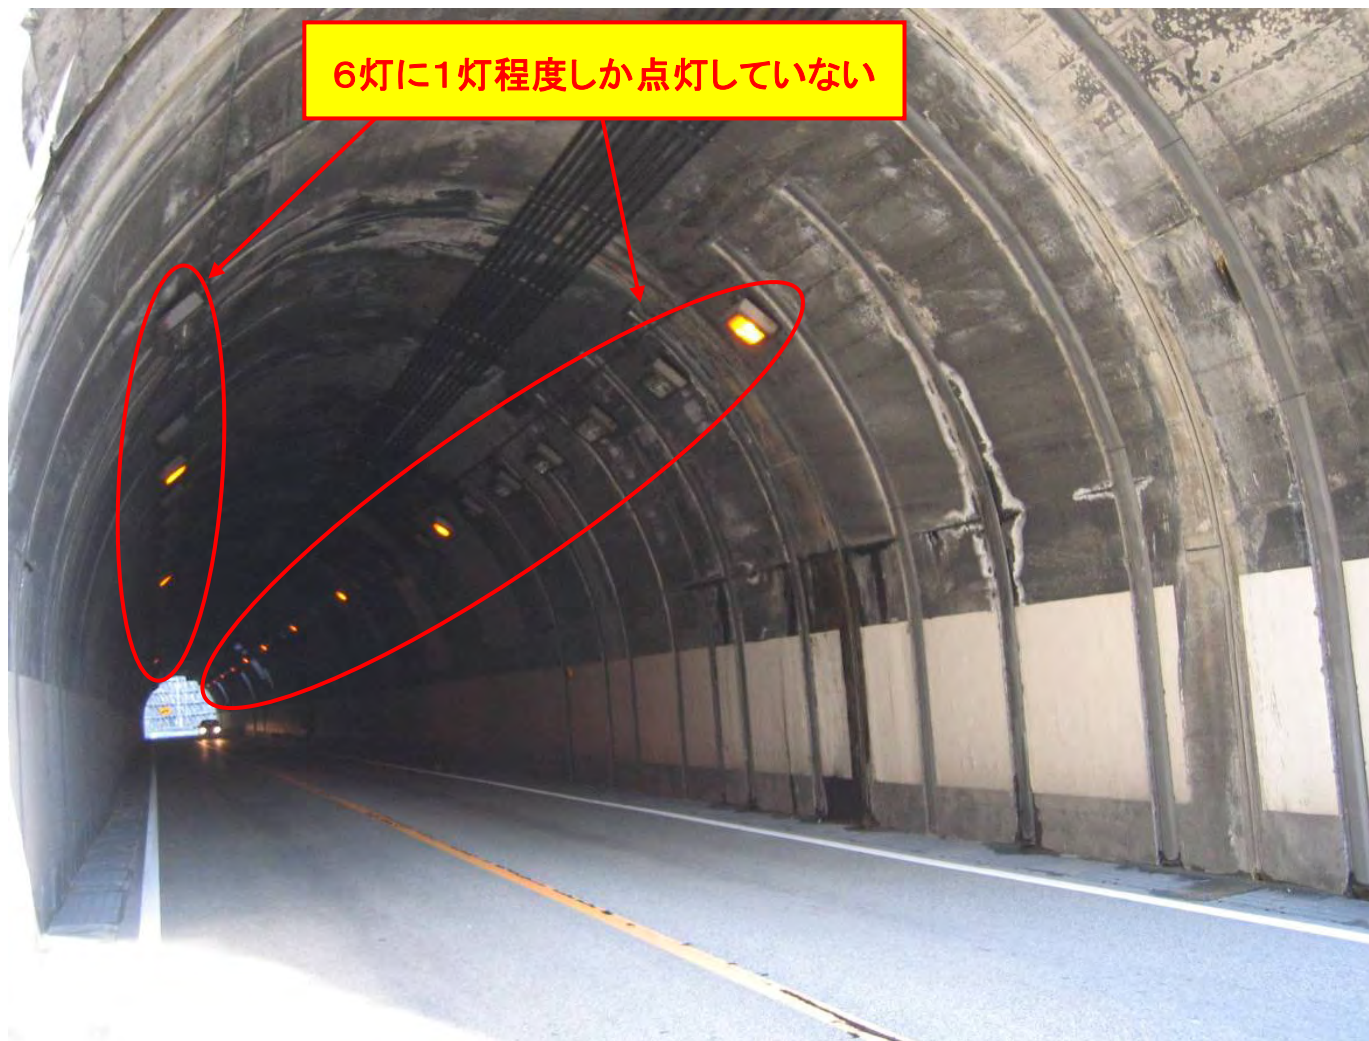
事例1：野外の輝度センサーの受光部の故障により、本来設定している明るさが保てなくなっているもの
〔国道9号・温泉津トンネル〕

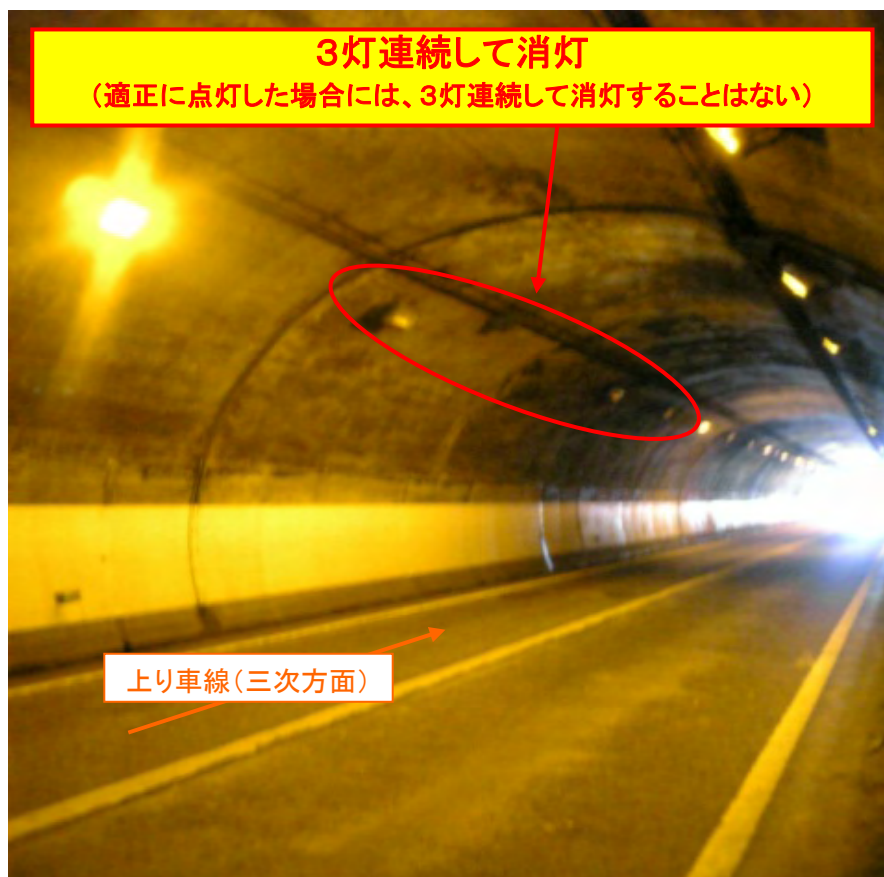
[不点灯率が 27.2%の国道 54 号・多根トンネル]

事例 2 : 20%を超える又は 20%近い不点灯率となっており取替え工事が必要なもの

路線	トンネル名	不点灯率 (%)	備考
9号	仁万	17.1	
〃	津田	19.0	
54号	多根	27.2	曇天設定

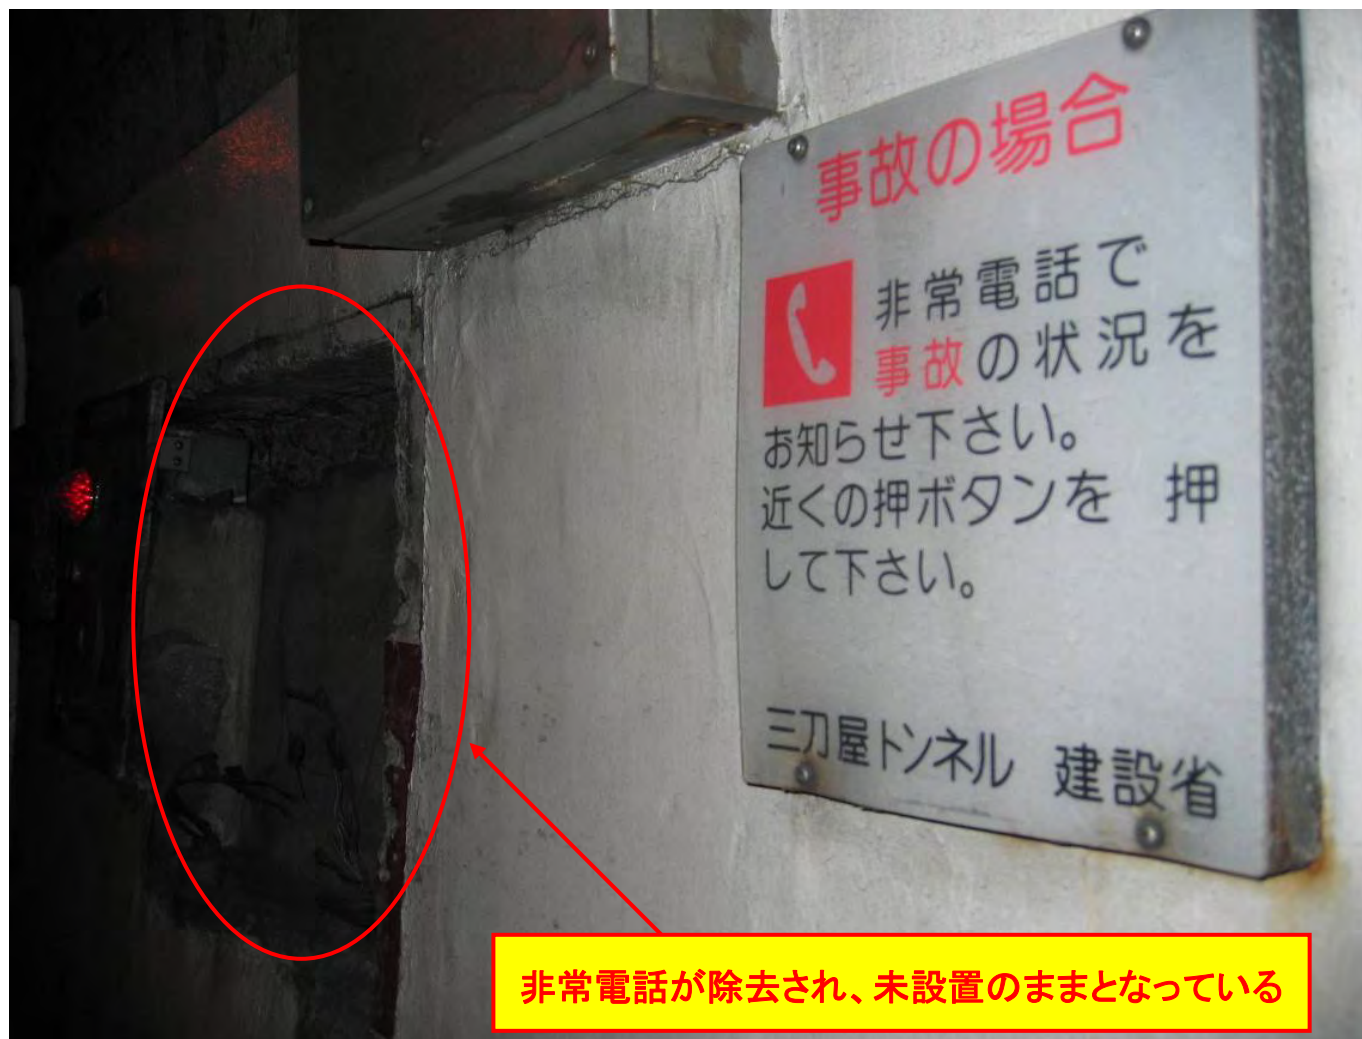
〔国道54号・三刀屋トンネル〕

事例3：非常電話がない状態のままとなっているもの

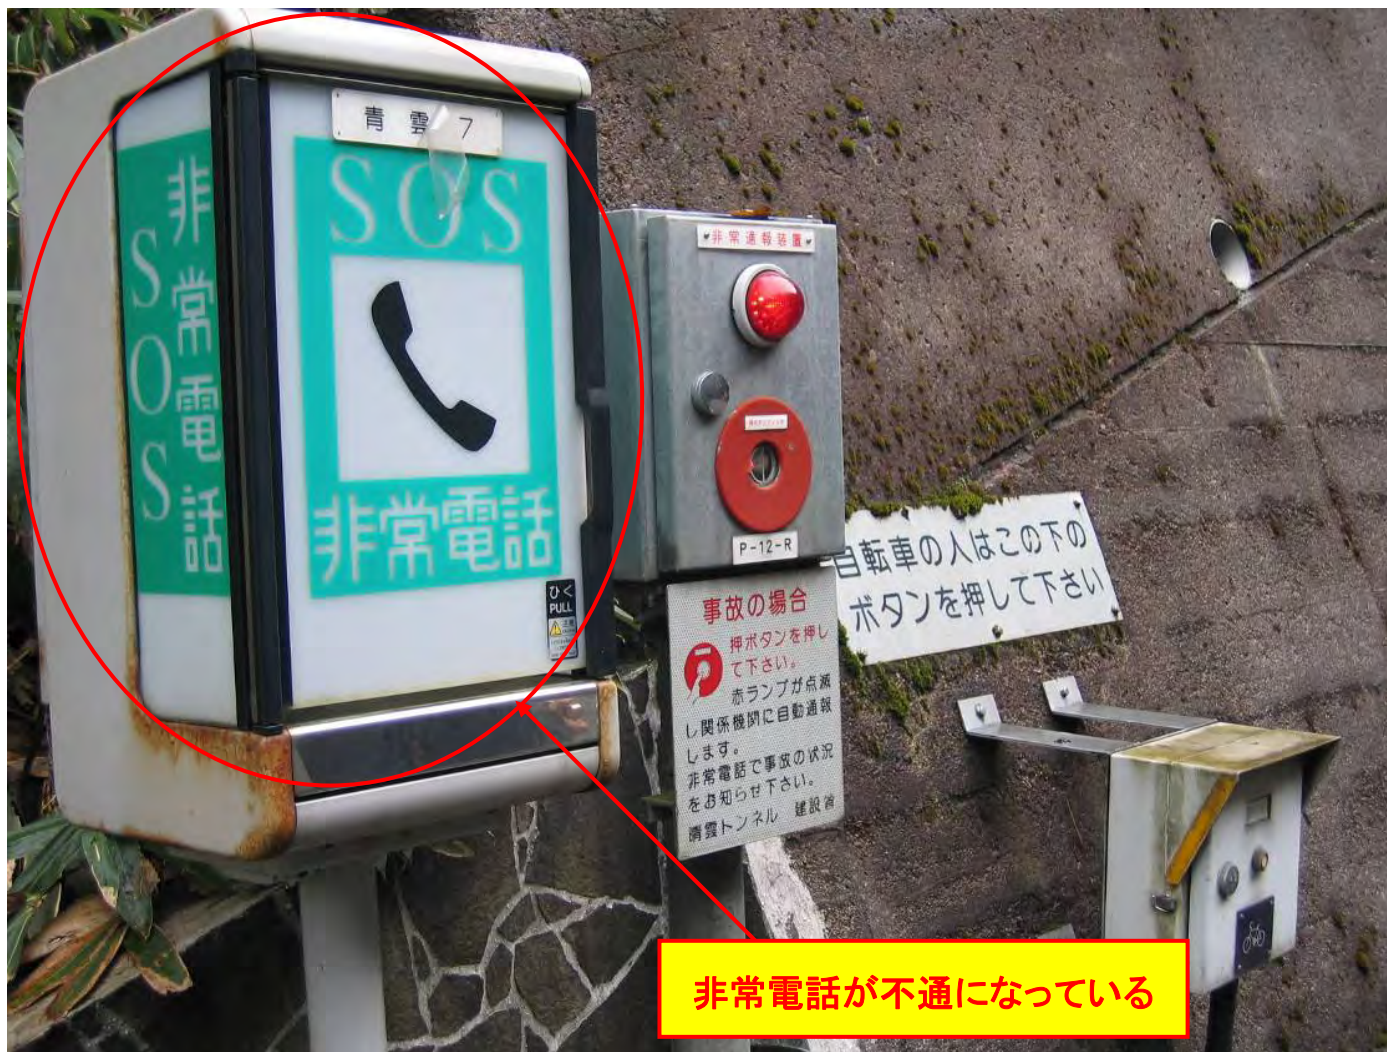
〔国道54号・晴雲トンネル〕

事例4：非常電話が不通になっているもの

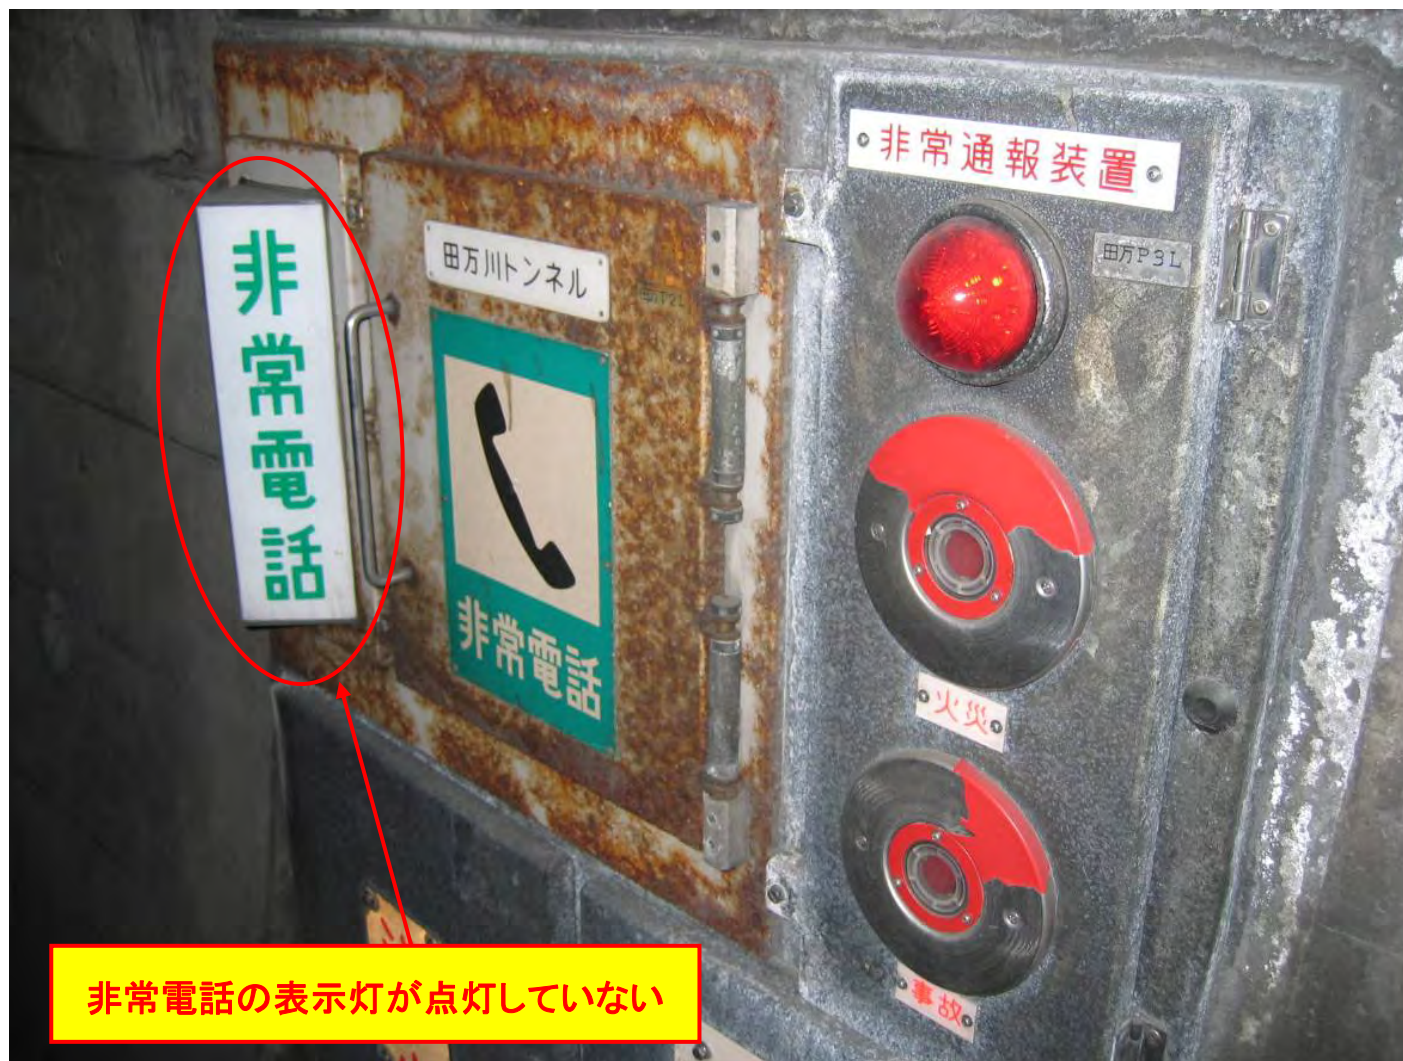
[国道 191 号・田万川トンネル]

事例 5 : 非常電話の表示灯が点灯していないもの

非常電話の表示灯が点灯していない

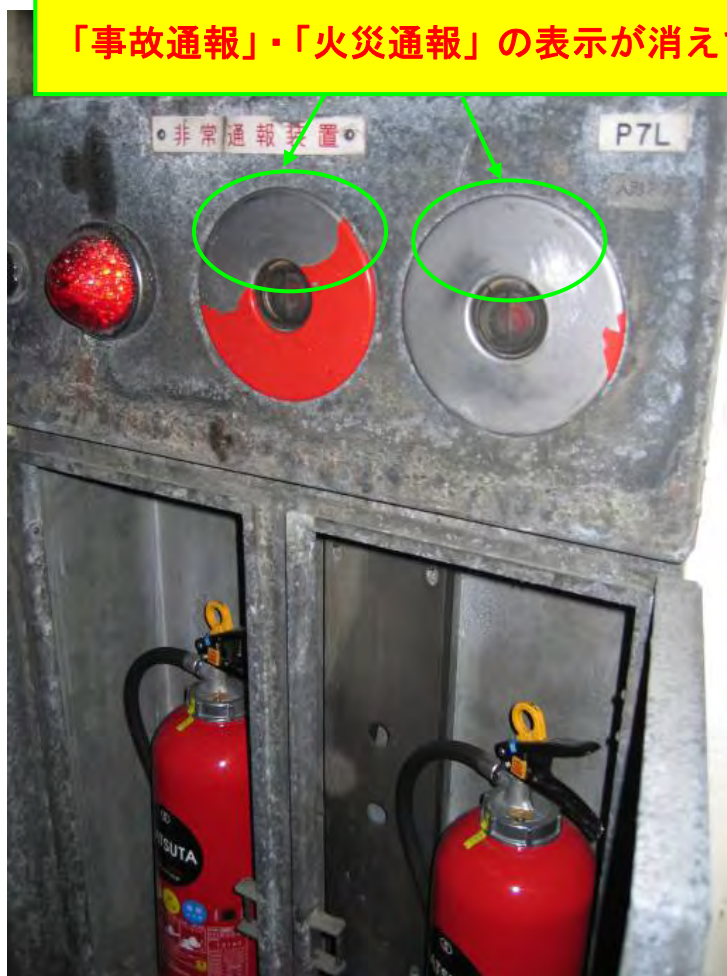
〔国道191号・人形トンネル〕

事例6：押しボタン式通報装置の「事故通報」・「火災通報」の表示が消えているもの

「事故通報」・「火災通報」の表示が消えている

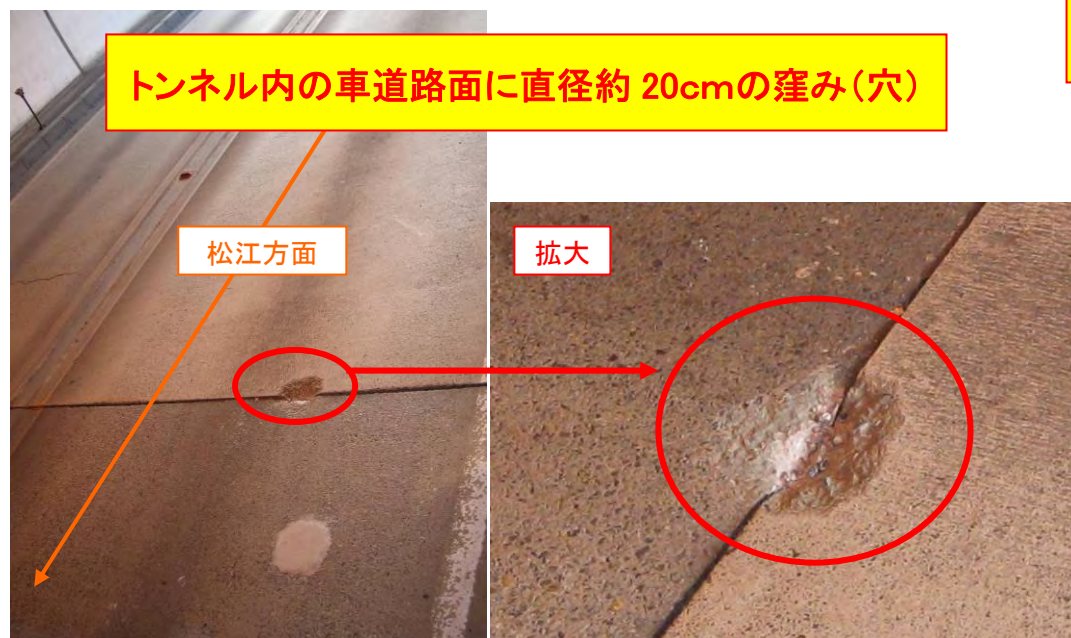
〔国道9号・相生第一トンネル〕

事例7：トンネル内の車道に窪み（穴）や、歩道に破損が生じているもの

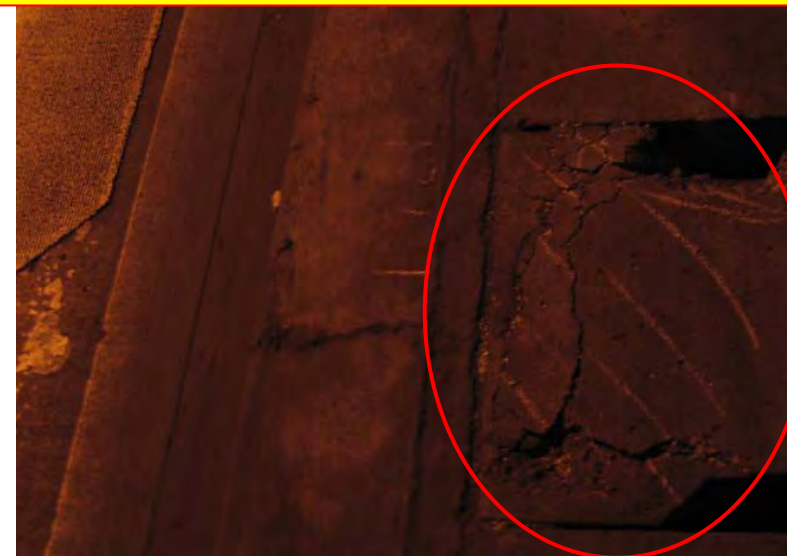
〔国道191号・田万川トンネル〕

トンネル内の歩道にある側溝の蓋に長さ約20cmの破損

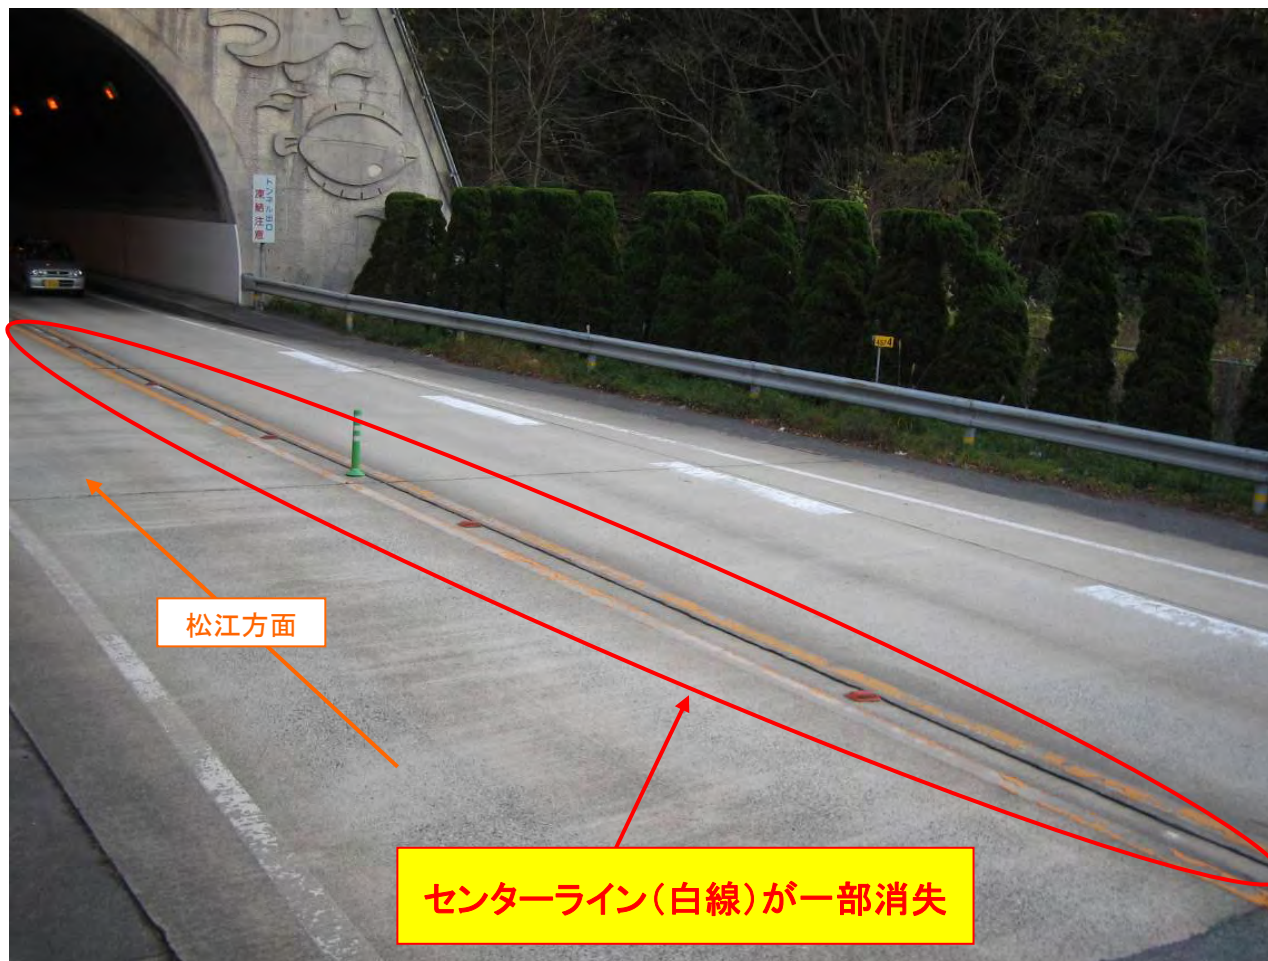
〔国道 9 号・相生第二トンネル（下関側出口付近）〕

事例 8 : トンネル周辺のセンターライン（白線）が一部消失しているもの

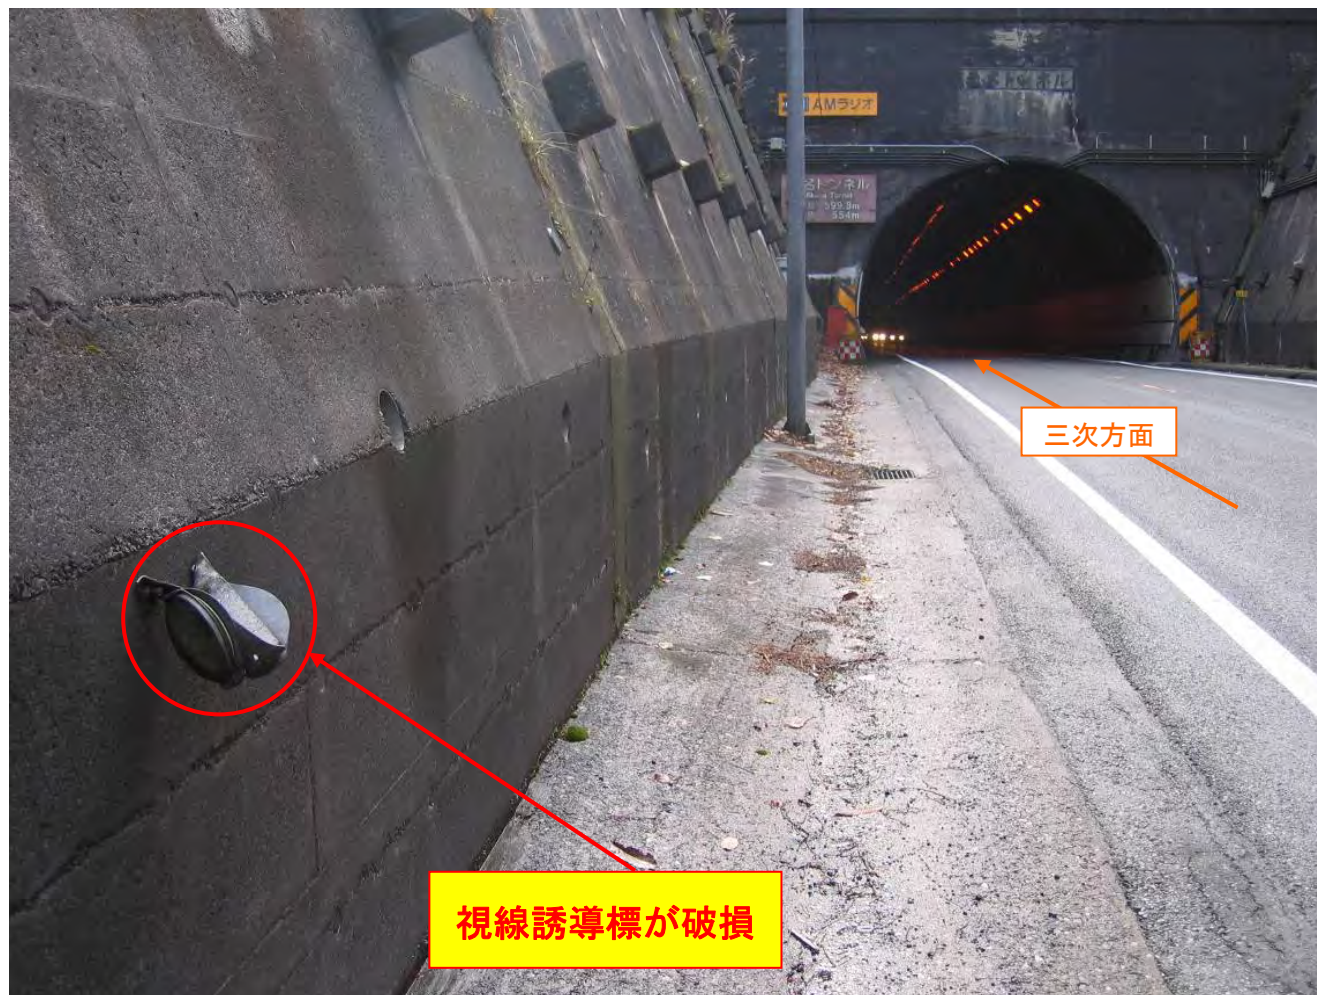
〔国道 54 号・赤名トンネル（松江側出口付近）〕

事例 9 : トンネル周辺の視線誘導標に破損があるもの
