事 例 表

番号	8	国立公園名	富士箱根伊豆国立公園
事例名	分岐点における誘導標識の未設置又は一部方向の案内の不備 －目的地の地名に整合がとられていないもの－

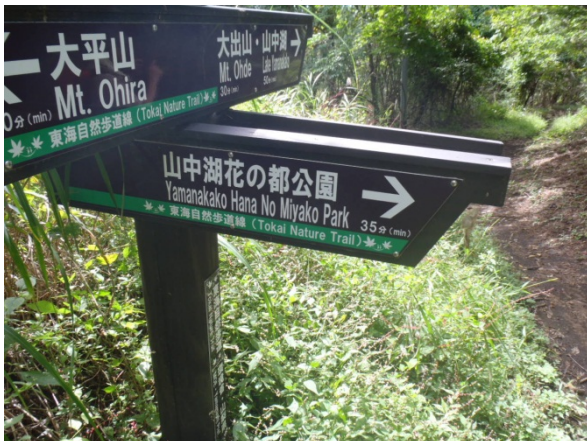
一方、歩道（東海自然歩道線）の大平山から花の都公園までの区間に設置されている既存の誘導標識（6 基）には、「忍野八海」が行き先表示として記載されており、同事業により整備された誘導表示の行き先表示「山中湖花の都公園」と不整合となっている。

既存の誘導標識

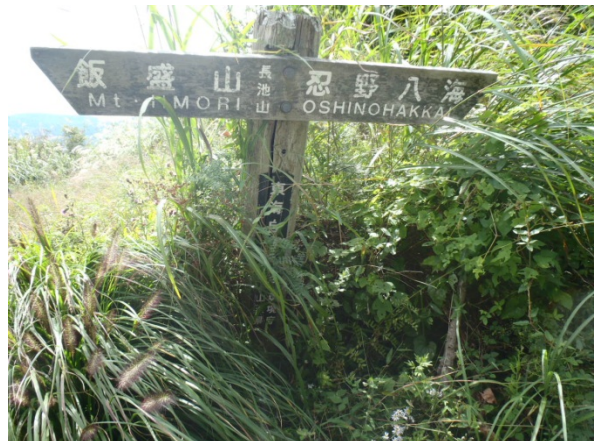
既存の誘導標識

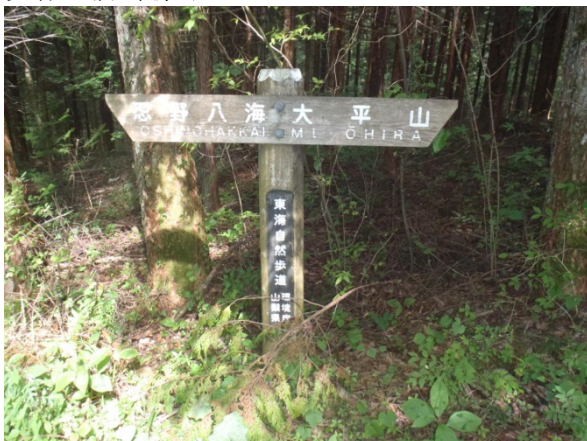
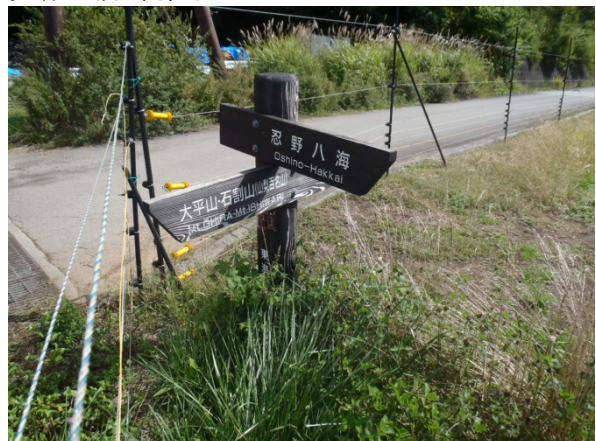
既存の誘導標識

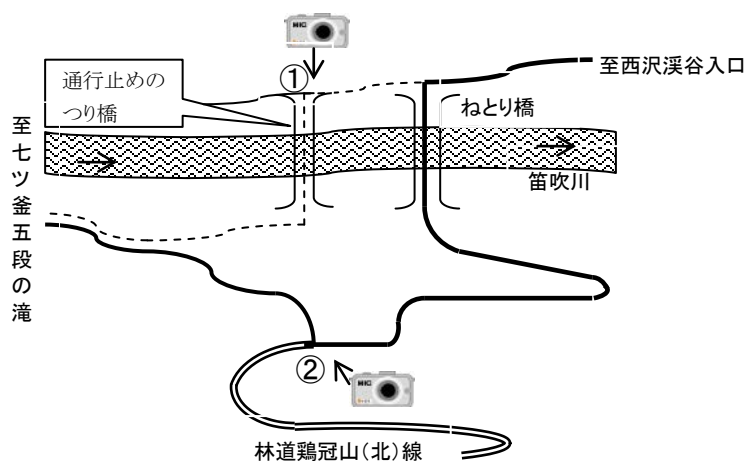
西沢溪谷線歩道ねとり橋付近

歩道（西沢溪谷線）のうち、ねとり橋前後の区間については、秩父多摩甲斐国立公園の公園計画で定められている位置と異なる位置に所在しており、当該区間を案内する誘導標識も整備されている。

一方、公園計画で定められている歩道については、途中のつり橋が通行止めとなっている。

（点線：公園計画上の歩道、実線：実際の歩道（一部林道鶏冠山（北）線と共用））

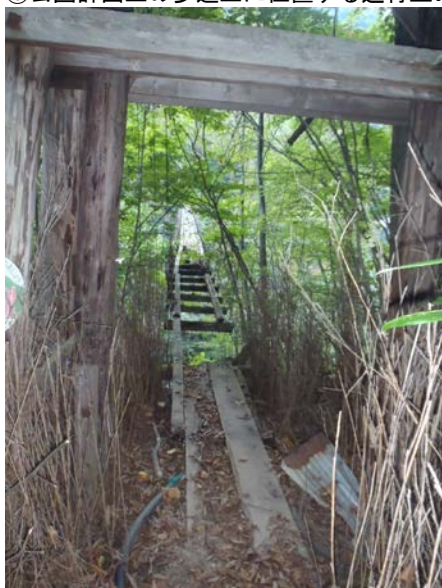
①公園計画上の歩道上に位置する通行止めのつり橋

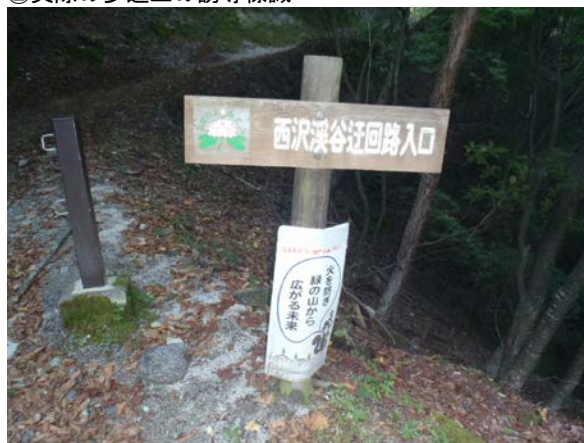
②実際の歩道上の誘導標識

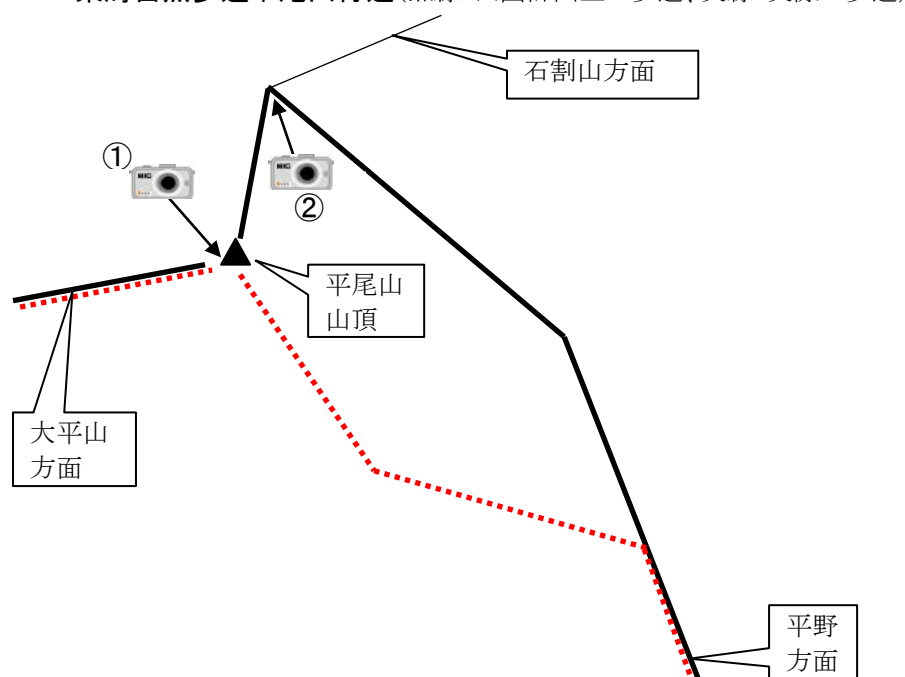
歩道（東海自然歩道線）のうち、平尾山山頂付近の区間については、富士箱根伊豆国立公園（富士山地域）の公園計画で定められている位置と異なる位置に所在しており、当該区間を案内する誘導標識も整備されている。

一方、公園計画で定められている歩道については、やぶが深く、通行が困難となっている。

東海自然歩道平尾山付近（点線：公園計画上の歩道、実線：実際の歩道）

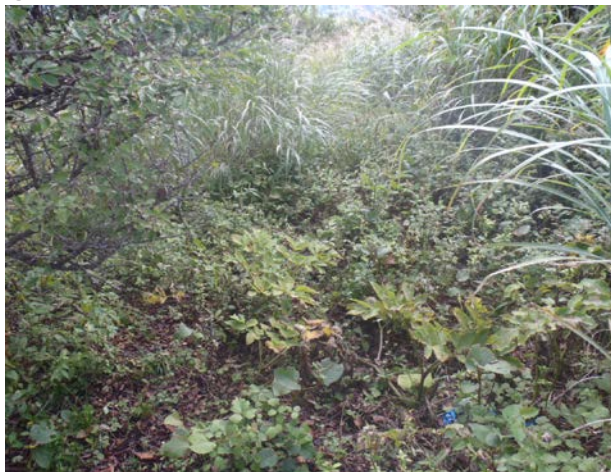
① 公園計画上の歩道（やぶで覆われている）

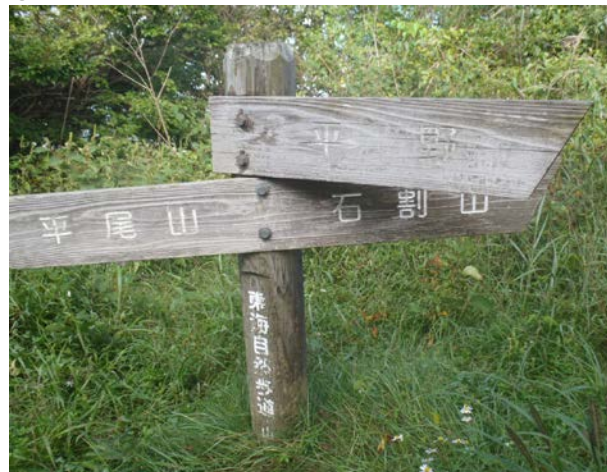
② 実際の東海自然歩道上の誘導標識
