事例集

液化石油ガスの安全確保等に関する調査
—真に災害に強いLPガスの確立を目指して—

総務省近畿管区行政評価局

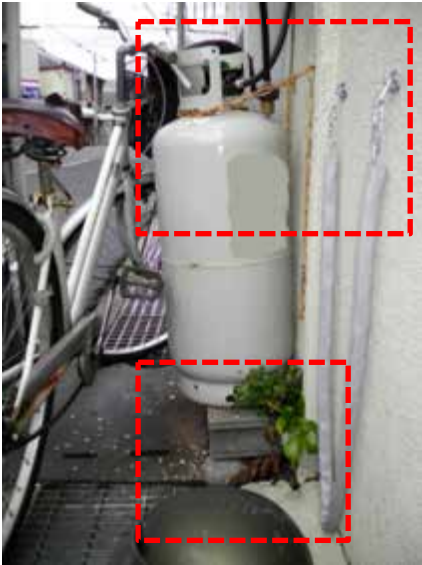
| <p>設置台に使用しているコンクリートブロックの大きさでは設置面積が足りず、容器スカートの一部が道路側にはみ出しているため、地震動により移動した場合には、容器がブロックから落ちるおそれがある。</p> <p>一方、設置台の設置場所を確保するための私有地幅に制約もある。こうした環境下では、災害対策マニュアルが示す「容器プロテクター開口部を通して壁面に吊るすように固定」することが望まれる。</p> | | | |
| | <p>設置台に使用しているコンクリートブロックの大きさでは設置面積が足りず、容器スカートの一部が公道側にはみ出している。</p> | | <p>【災害対策マニュアルが示す適切な鎖掛け方法】</p> |
| | <p>隣（手前）に新たに容器増設の準備をしているが、同様の固定方策が予定されており、災害対策マニュアルの浸透はみられない。</p> | | |

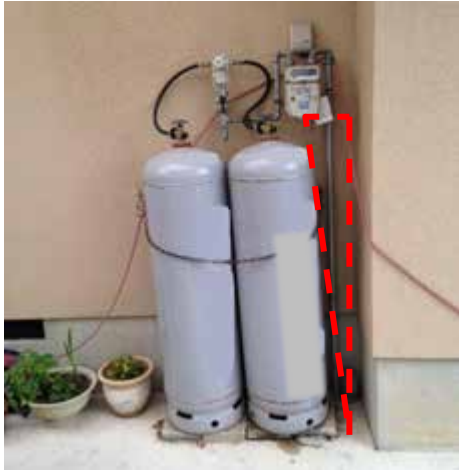
容器を左右で高さの異なるコンクリートブロックに設置しているため、傾斜している。また、コンクリートブロック（設置台）の一部が破損している。

容器が、壁がない左側に傾いている。

容器が傾き不安定！
水平に設置を！

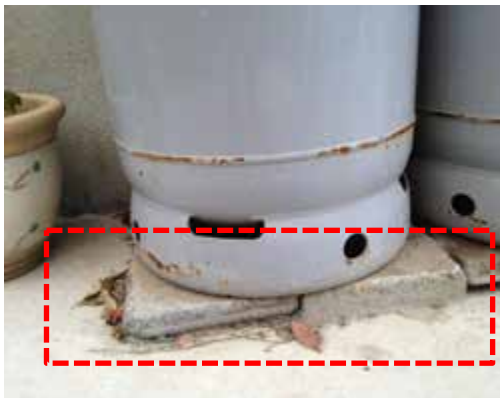
左右で高さの異なるコンクリートブロックを使用している。

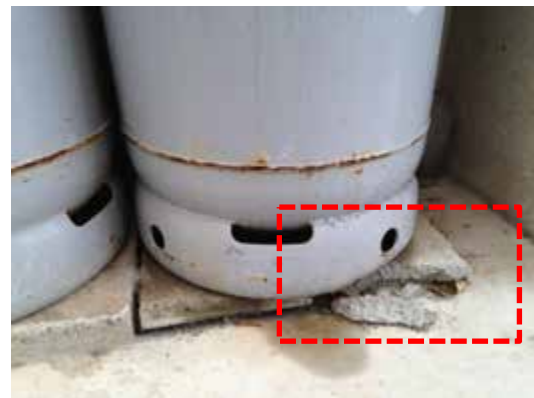
設置台の一部が破損している。

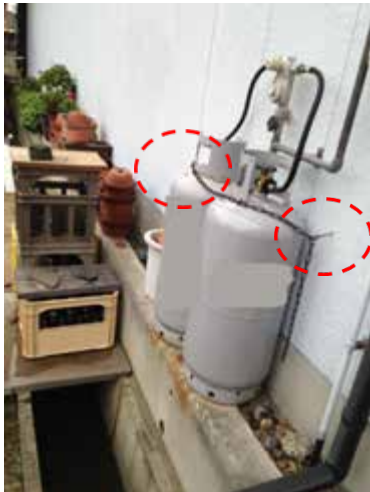
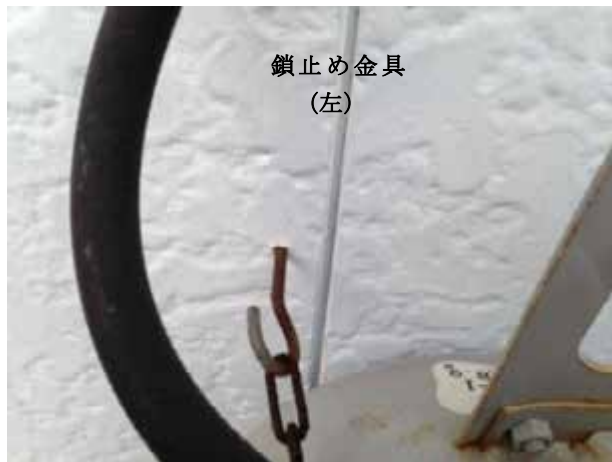
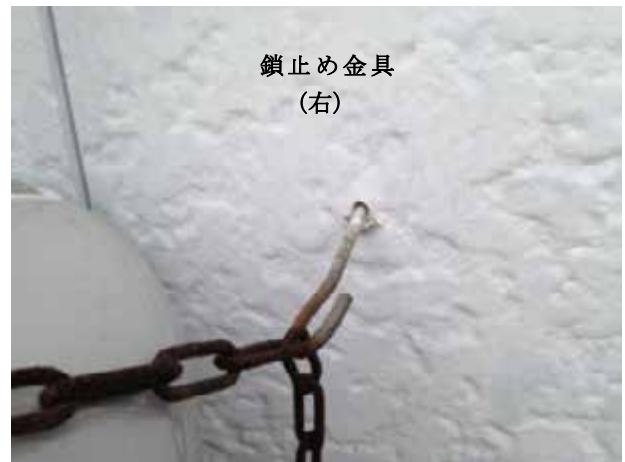
保安機関は販売事業者へ適切な通知を！
※当局からの情報提供を受けた販売事業者が保安機関に適切な点検を要請！

※当局からの情報提供により、設置状況を承知した販売事業者が鎖止め金具を交換し、改善された。
販売事業者からは、「保安機関に、適切に指摘してもらいたかった。」との意見が聞かれた。

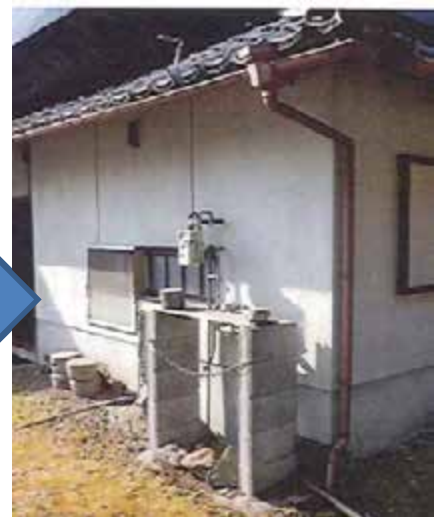
(改善後)

販売事業者は現在、長期未使用容器の撤去に取り組んでいるが、「供給中の消費者宅の供給設備の管理は日常業務であるが、供給していない消費者宅の供給設備の管理が抜け落ちてしまうおそれがある。」としている。

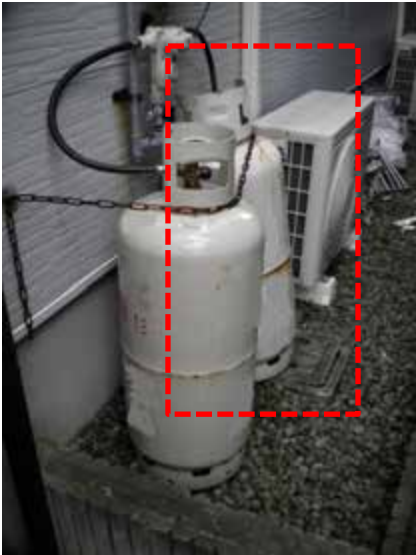
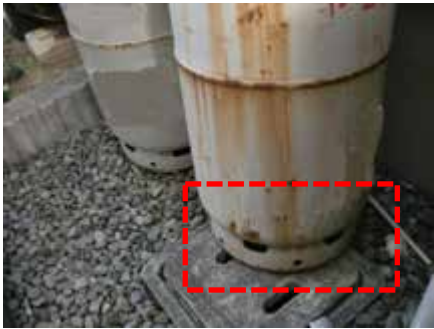
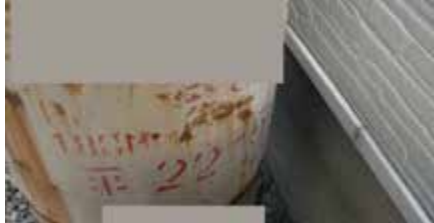
| <p>容器が水平な場所に置かれておらず、傾いて設置されているが、その後の容器交換時点検において、保安機関が指摘し、水平に設置するように改善している。</p> <p>また、供給中の消費先であるが、2本のうち1本の容器は充てん期限が超過してから3年半が経過しており、錆が目立つ。</p> | | | |
| <p>【事例の写真】</p> <div style="border: 1px solid black; padding: 10px; text-align: center; margin: 10px auto; width: fit-content;"> <p>供給中の消費先であっても長期使用容器に注意を！</p> </div> <div style="display: flex; justify-content: space-around; align-items: flex-start;"> <div style="text-align: center;"> </div> <div style="text-align: center;"> </div> <div style="text-align: center;"> </div> <div style="text-align: left; padding-left: 20px;"> <p>容器スカートの一部が突出した水路管理蓋に乗っているため、容器が家屋壁面に向かって倒れかかっている。</p> <p>容器の充てん期限は「平成22年5月」</p> </div> </div> <p>2本のうち、傾いている容器は充てん期限から3年半が超過しており、錆が目立つ（他方の容器の充てん期限は平成28年12月）。</p> <p>この理由について販売事業者は「使用量が少ない消費先だとこのようなことが起こる。気にはなっており、容器管理記録からピックアップすれば把握は可能だが、交換方針等はなく、特段の対応はできていない。」としている。</p> <p>なお、当局による調査後の容器交換時点検において、保安機関から指摘があり、容器が水平になるよう改修されるとともに、錆が目立つ老朽容器は新しいものに交換されている。</p> | | | |

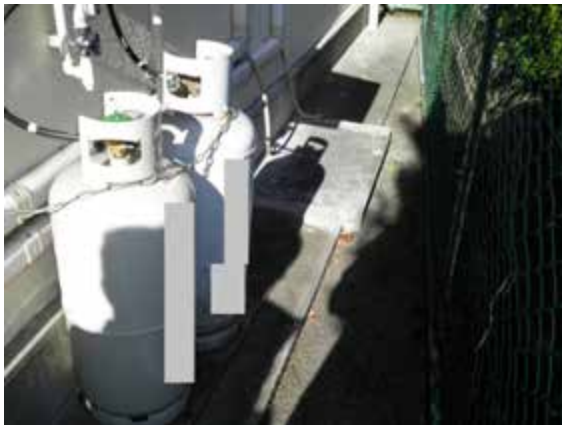
避難所（集会所）17か所のうち6か所の容器が充てん期限超過！

2本のうち1本の充てん期限は「平成19年6月」
