平成 19 年 3 月 29 日
和歌山行政評価事務所
(所長：橋本弘夫)

「河川管理に関する行政評価・監視」の結果 ＜和歌山県内の事例＞

河川巡視関係

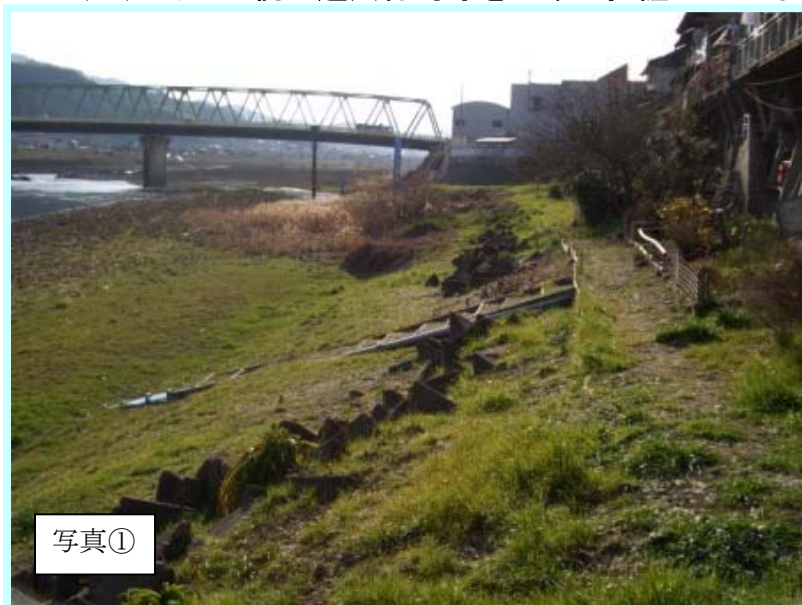
- 河川巡視で違法行為を的確に把握していないもの 6 地点 6 事例（和歌山河川国道事務所 2、紀南河川国道事務所 4）
 - 例 i 無許可で河川敷地内に木製の階段を設置しているもの 1 事例（写真①）
 - ii 河川管理者が堤防法面に設置した木製階段が破損し危険な状態となっているもの 2 事例（写真②、③）
- 河川事務所等が違法行為等を把握していながら指導等を行っていないもの 4 地点 4 事例（和歌山河川国道事務所 1、紀南河川国
道事務所 3）
 - 例 堤防法尻部（堤外）に生育した樹木の根がコンクリート部を破損し補修の必要があるが、未措置のもの 1 事例（写真④、⑤）
- 河川事務所等は違法行為に対して指導したとしているものの、指導経過の記録が十分でなく、是正に向けた措置が進捗してい
ないもの 4 地点 4 事例
 - 例 堤防護岸上に不法にテラスが取り付けられ、河川国道事務所は河川工事の必要から撤去指導中としているものの、指導経過の
記録が十分でないもの 1 事例（写真⑥）
- 河川敷地の公園等施設内にコンテナ、プレハブ式倉庫等許可されていない工作物等が敷設されているもの 8 施設（写真⑦、⑧）

(1) 河川巡視で違法行為等を的確に把握していないもの

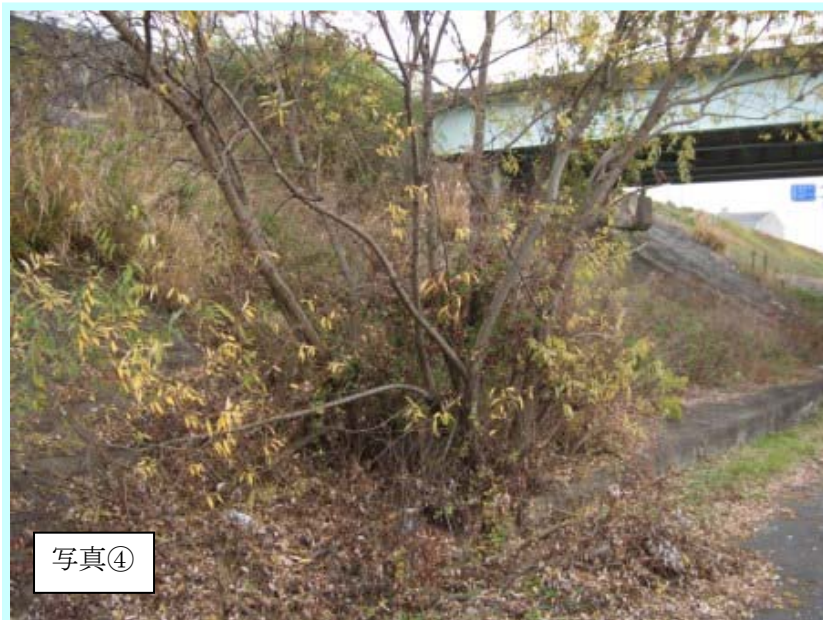
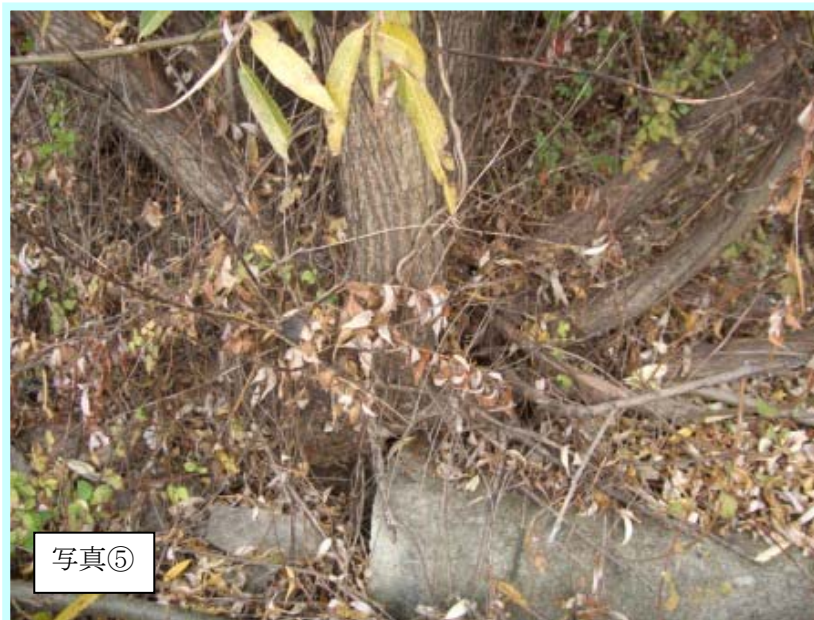
(2) 堤防法尻部に生育した樹木の根がコンクリート部を破損しており補修の必要があるが、未措置となっているもの

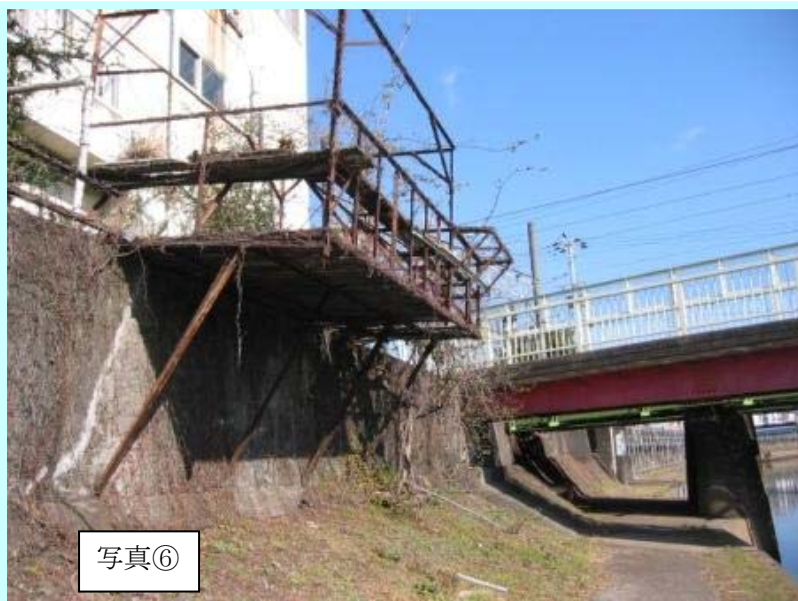
(3) 河川事務所等は違法行為に対して指導したとしているものの、指導経過の記録が十分でなく、是正に向けた措置が進ちよくしていないもの

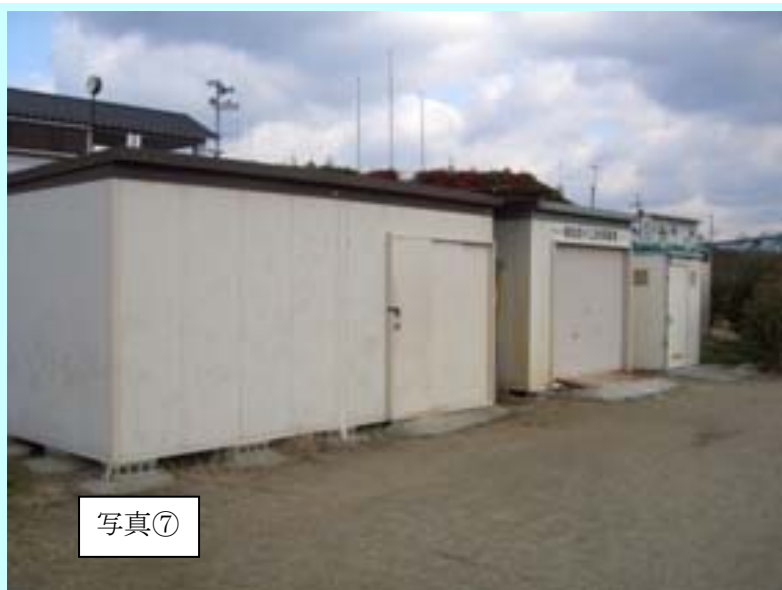
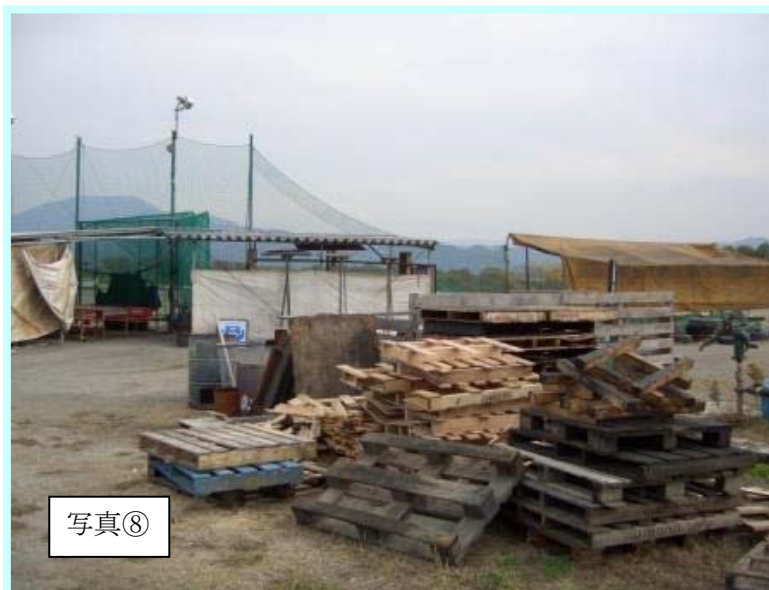
(4) 河川敷地の公園等施設内にコンテナ、プレハブ式倉庫等許可されていない工作物等が敷設されているもの
