国道トンネル等の安全確保に関する行政評価・監視

平成 19 年 3 月 27 日

中国四国管区行政評価局

I 国道トンネルの調査結果

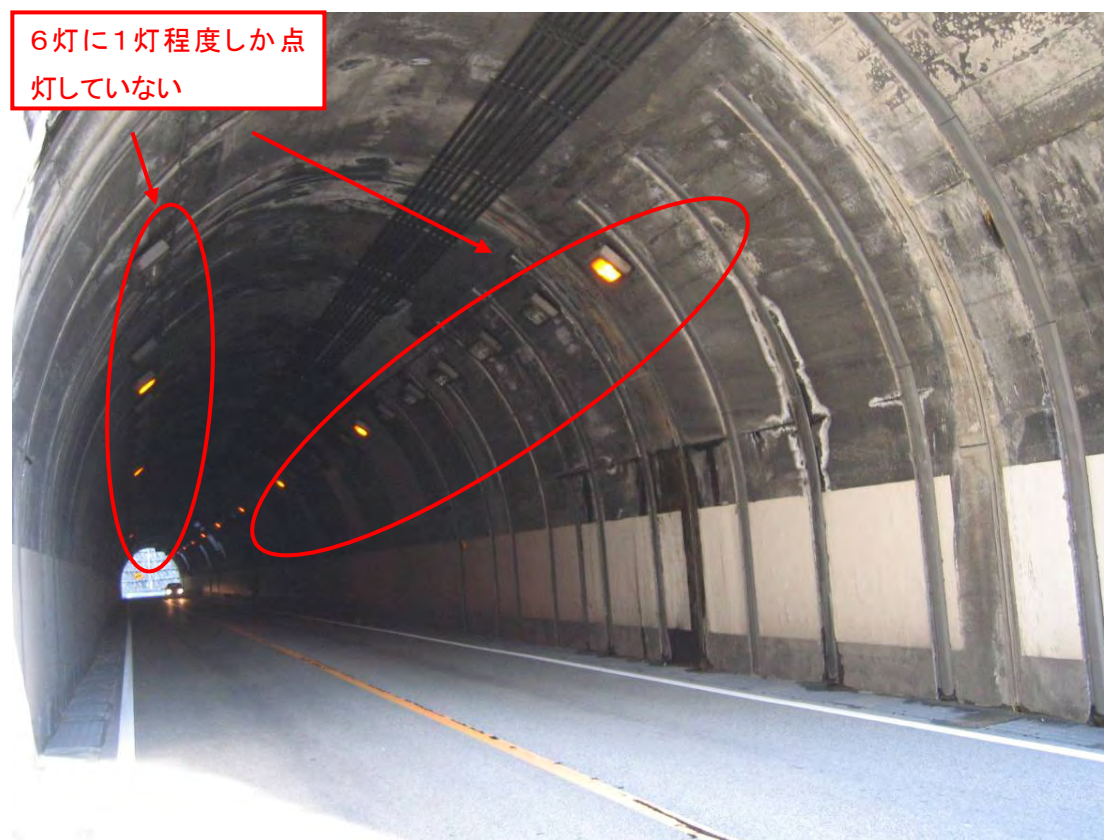
(国道9号・温泉津トンネル)

事例 1：野外輝度センサーの受光部が故障し、6灯に1灯程度しか点灯していないもの

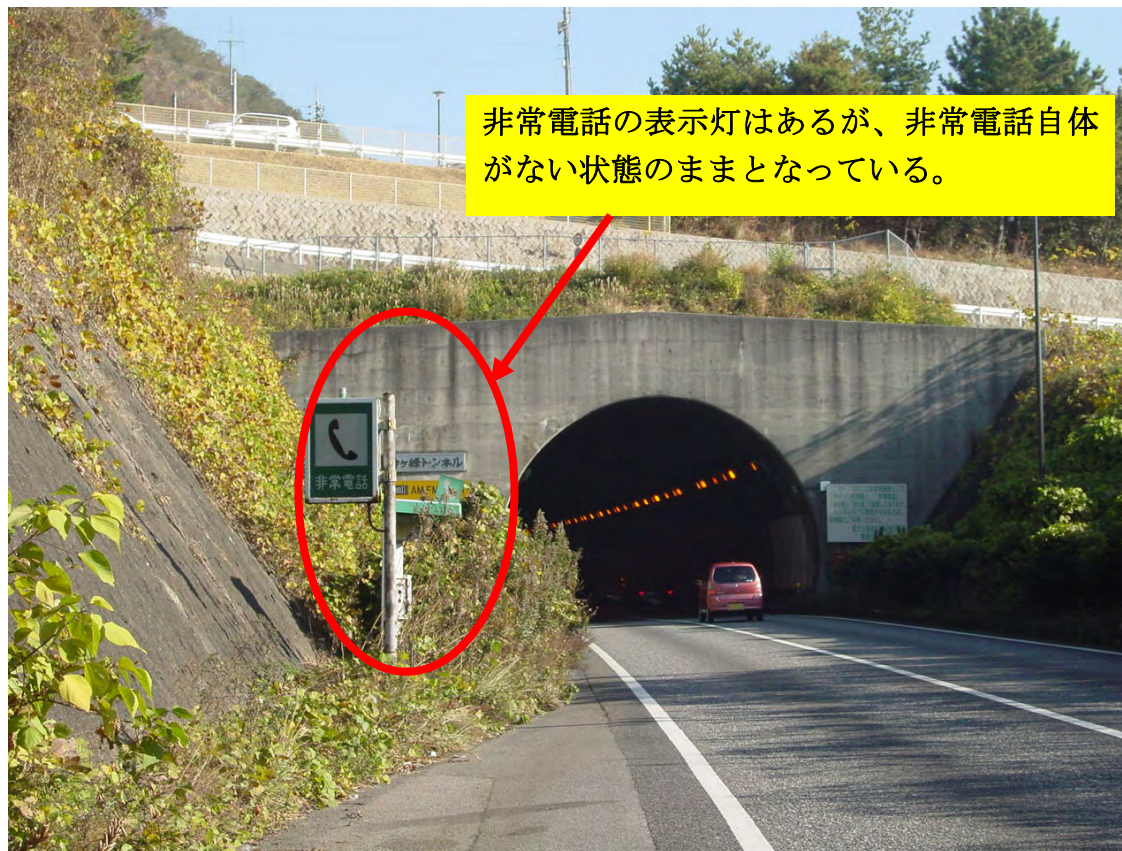
(国道2号鈴ヶ峰トンネル)

事例3：非常電話がない状態のままとなっているもの

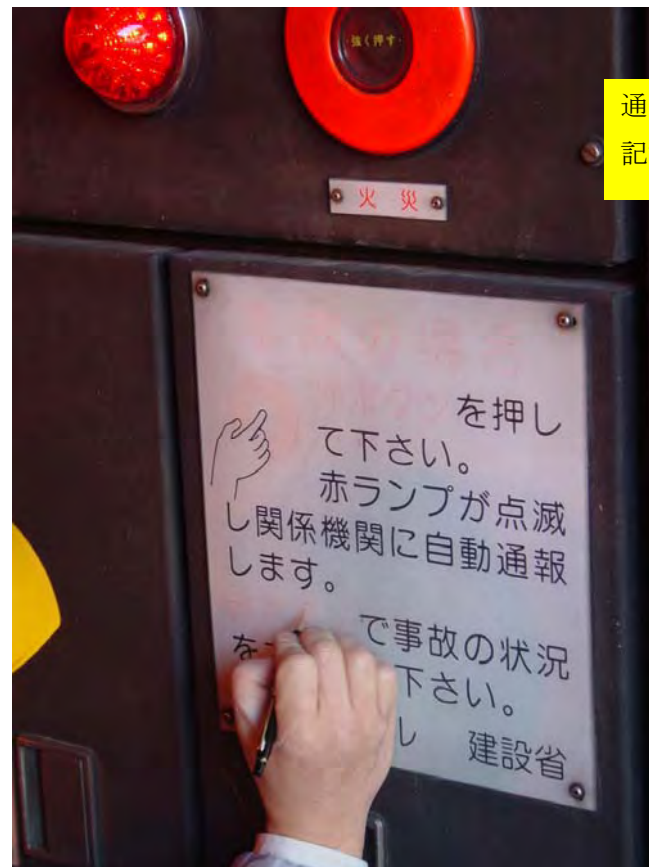
(国道 2 号・赤坂トンネル)

事例 4 : 押しボタン式通報装置の使用方を記載した説明板の一部が消えて判読できなくなっているもの

通報装置説明板の赤字部分が消えており、記載内容が判読できない。

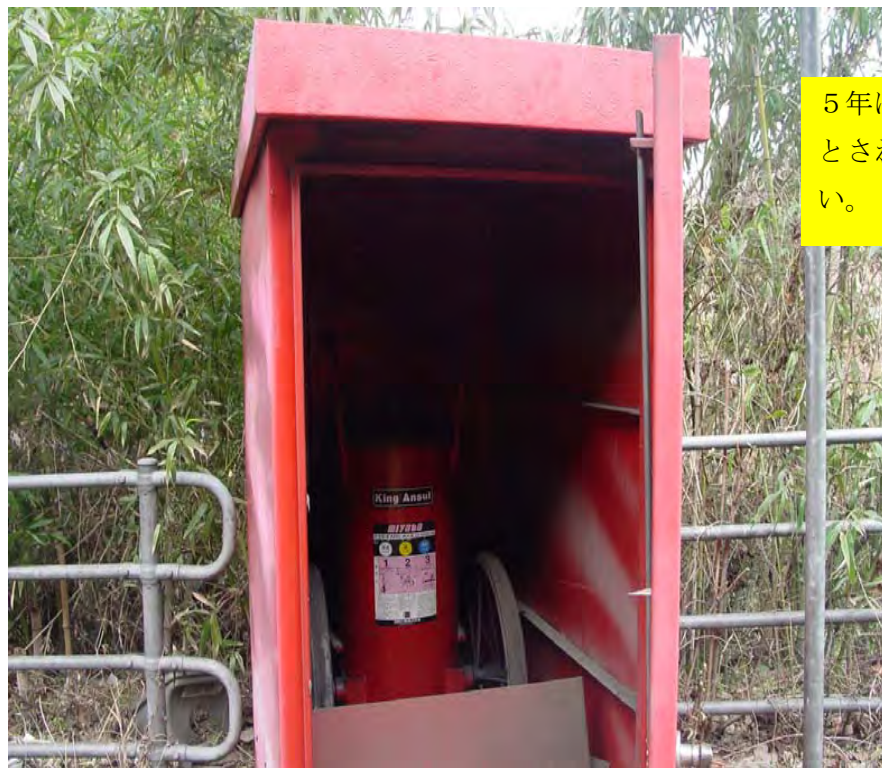
(国道54号・上根トンネル)

事例5：大型消火器の消火剤の詰め替えが行われていないもの

5年に1回、消火剤の詰め替えを行うこととされているが、行った形跡がみられない。

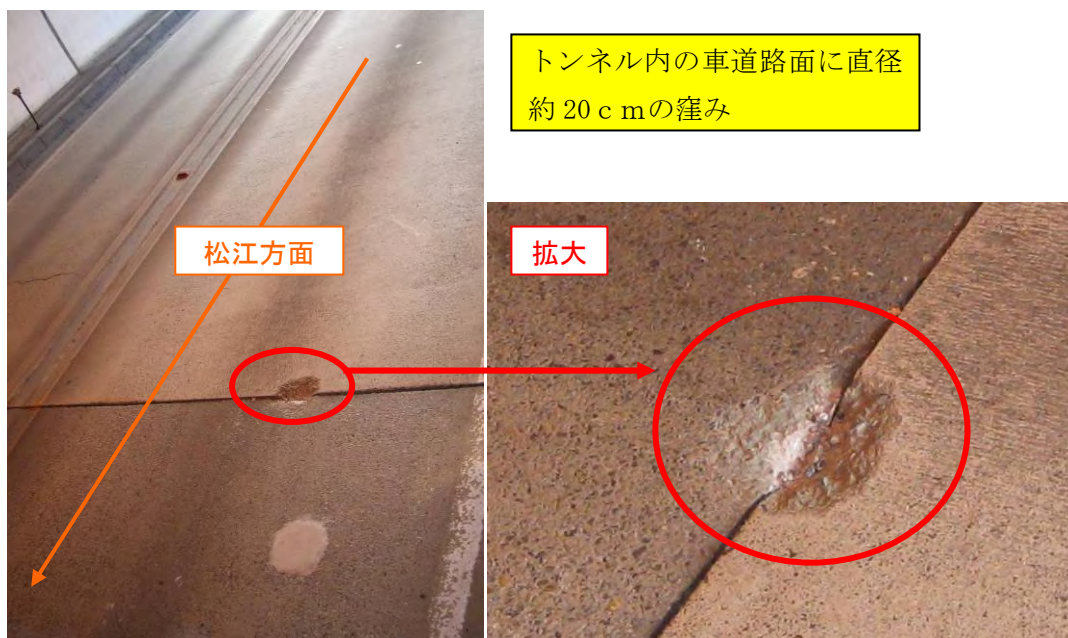
(車道に窪み／国道9号・相生第一トンネル)

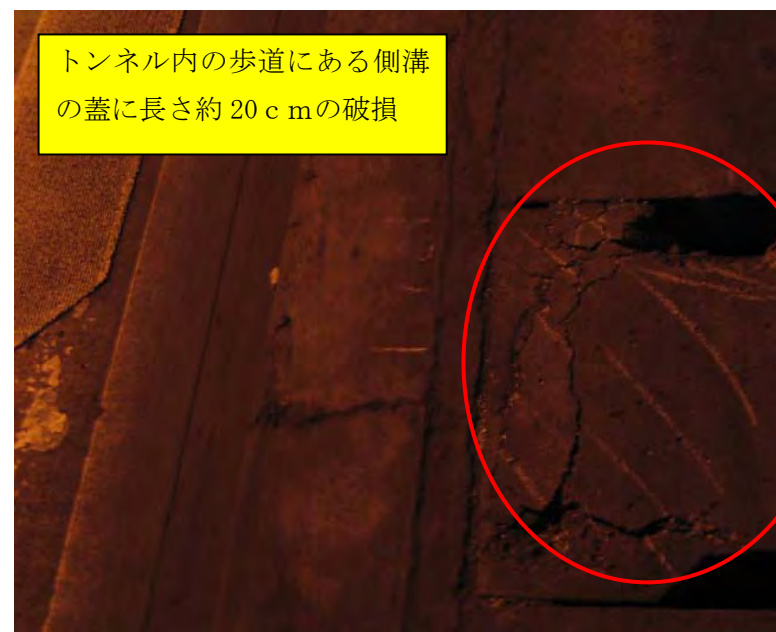
(歩道の側溝蓋に破損／国道191号・田万川トンネル)

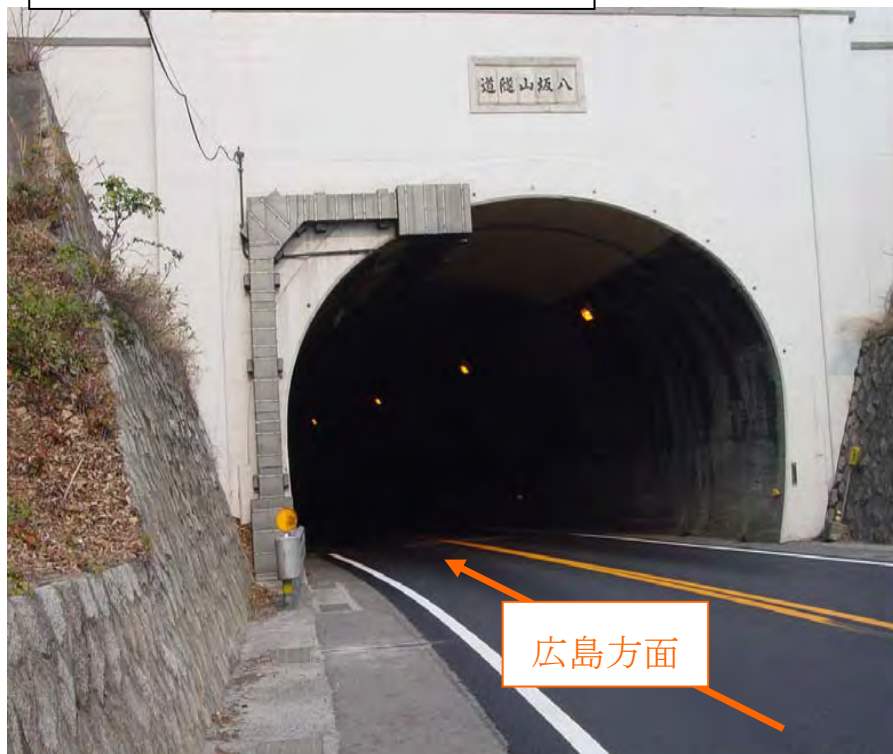
廿日市市から広島市方向

事例7：歩車道未分離のトンネルがカーブし、歩行者・自転車がトンネル入口から見えにくいもの

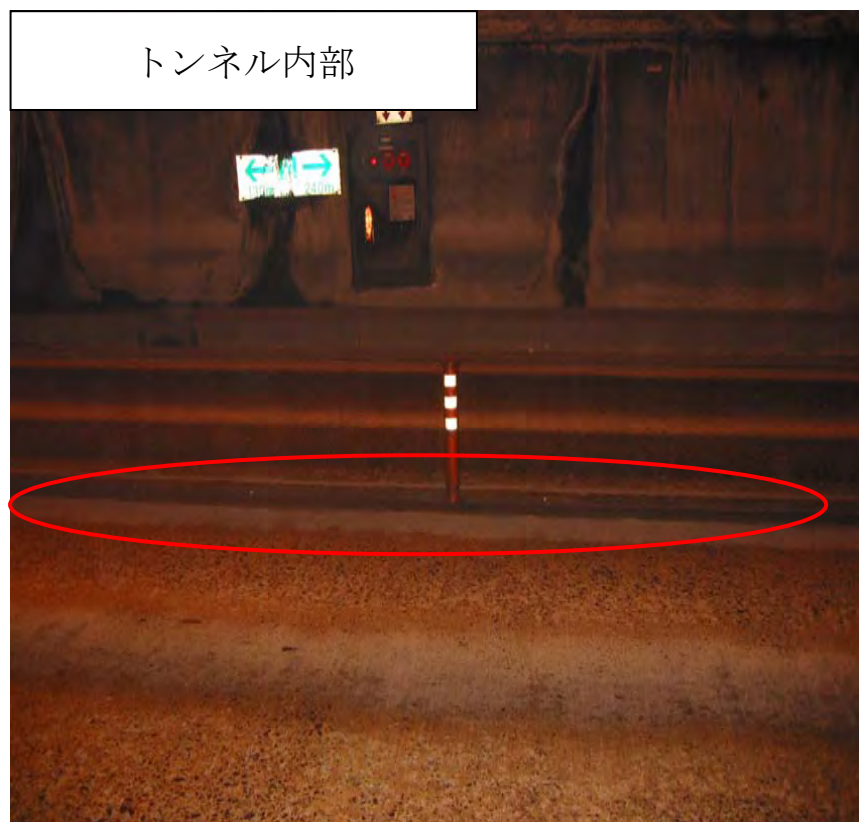
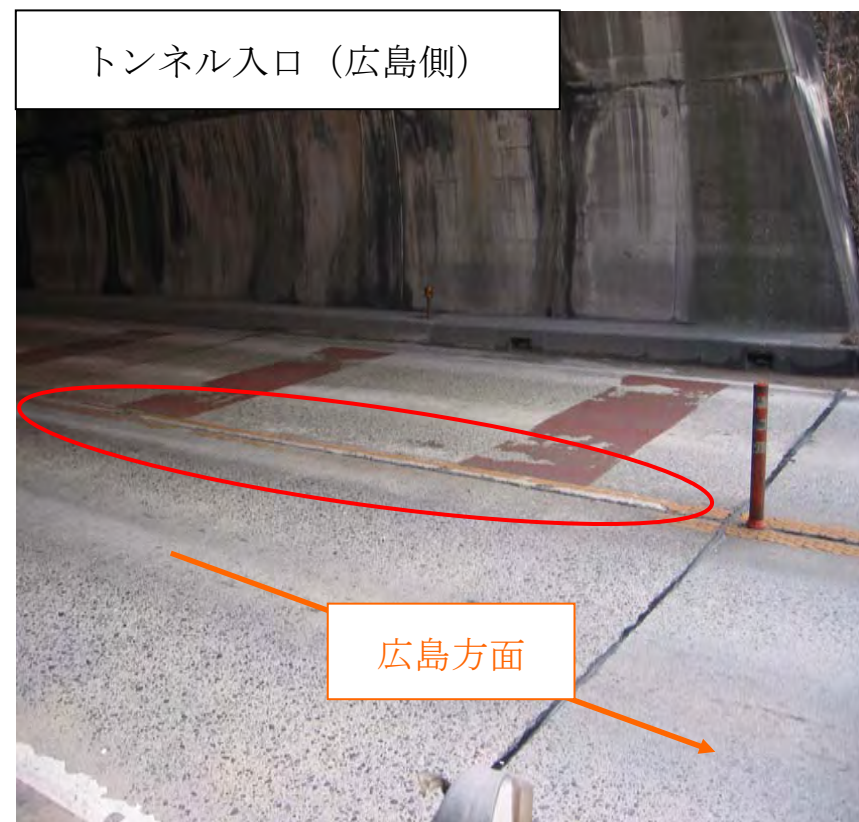
(国道54号・上根トンネル)

事例8： トンネル内のセンターラインが汚れたり一部消失しているもの
