調査対象機関別該当事例一覧

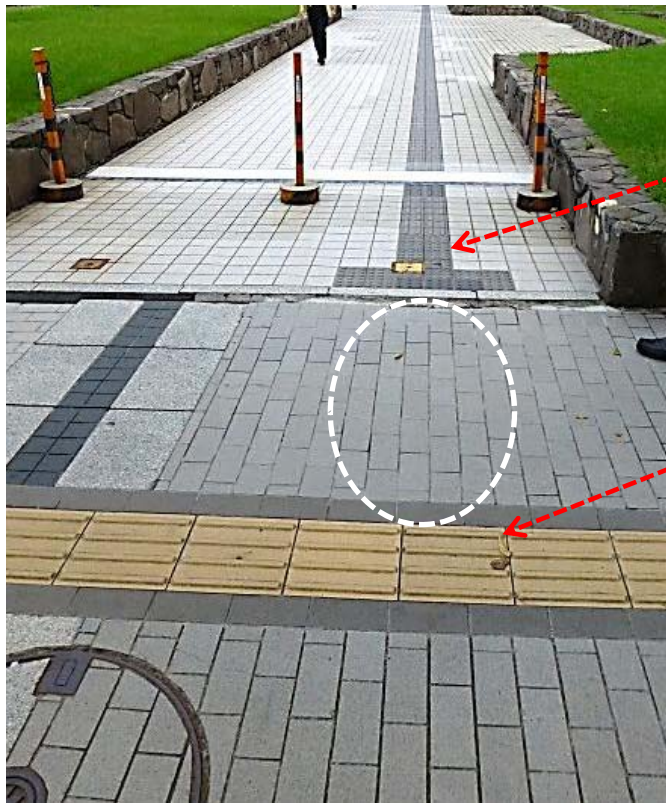
写真①

庁舎施設内の点字ブロックと道路管理者の敷設している点字ブロックとが連続していない例

庁舎敷地内に敷設された点字ブロック

道路管理者が歩道に敷設した点字ブロック

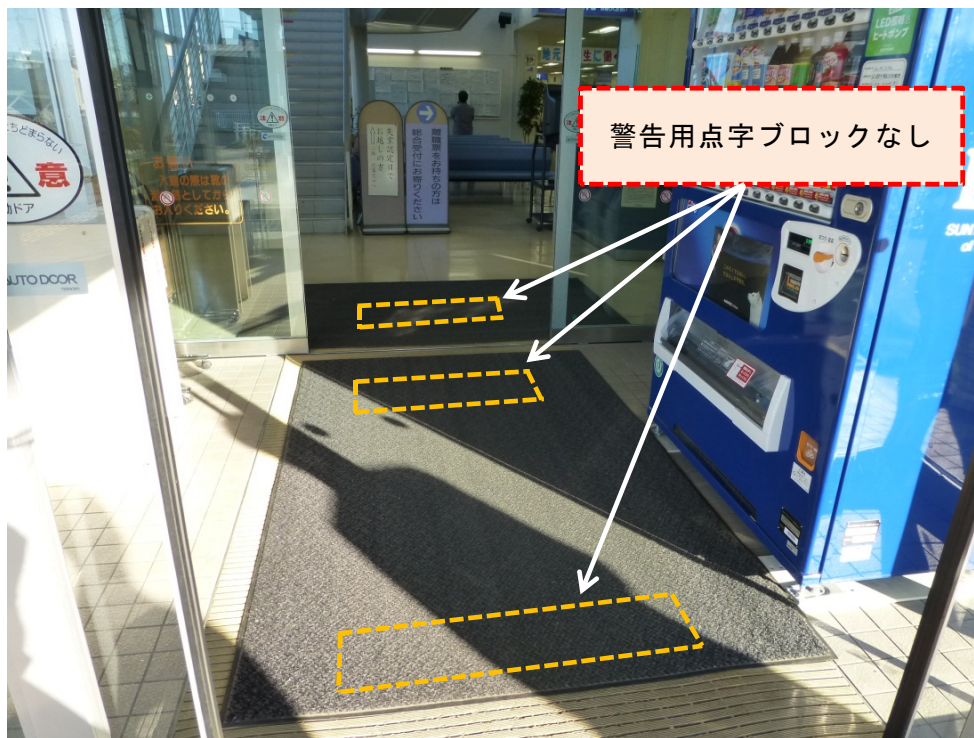
写真③

庁舎玄関の風除室内等に点字ブロックが適切に敷設されていない例

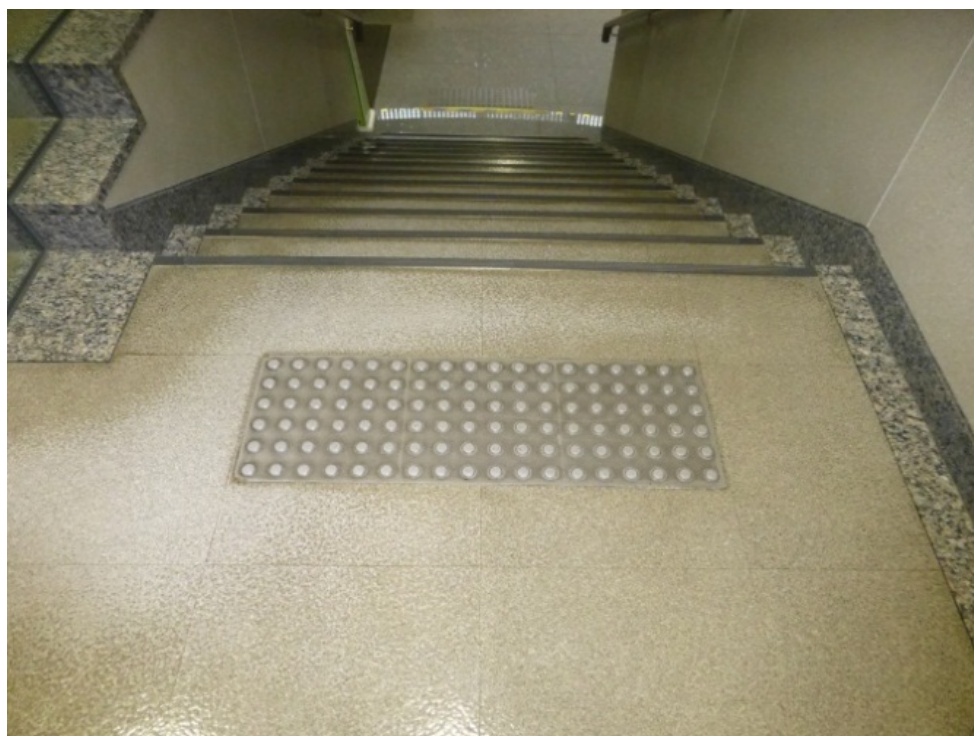
写真④

点字ブロックが床面と同系色となっていて容易に識別できない例

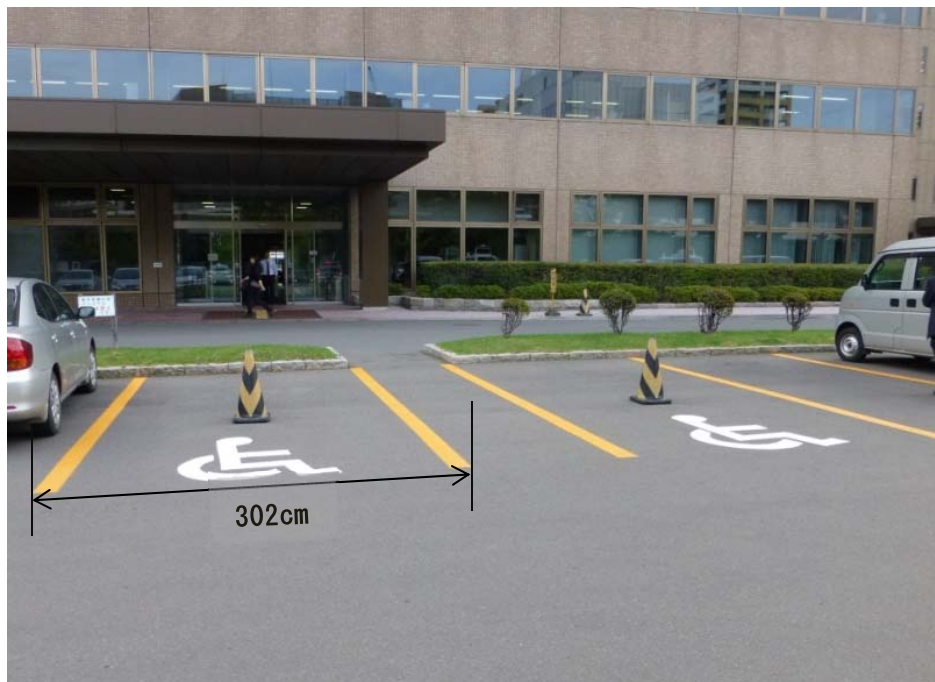
写真⑥

車いす使用者用駐車施設の幅が基準（350cm）より狭くなっている例

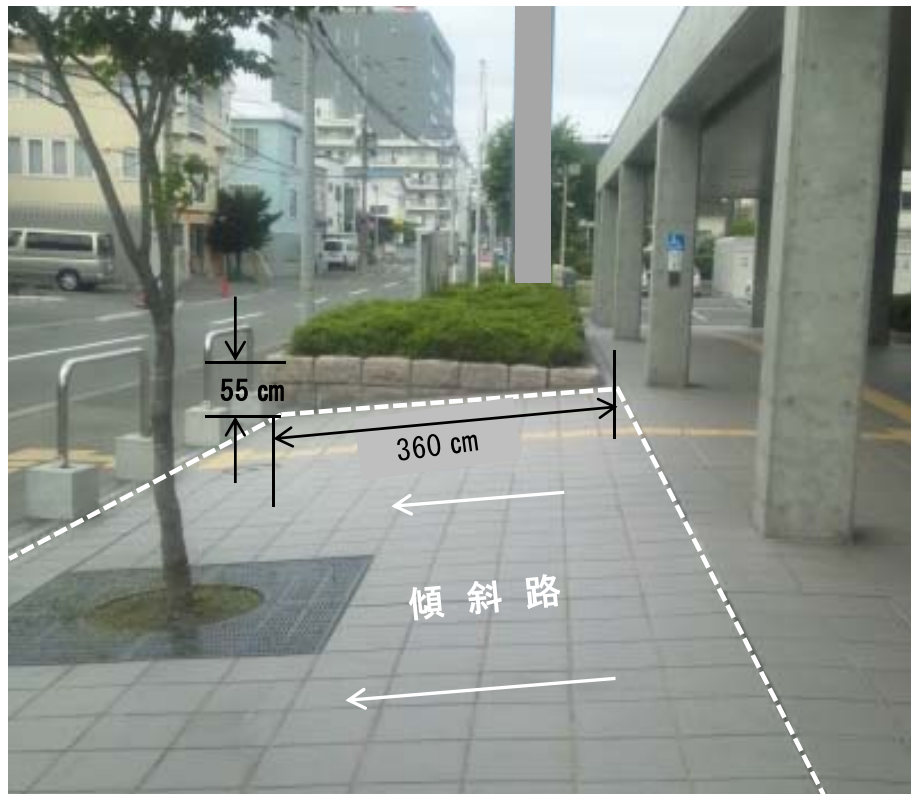
写真⑦

段差解消のために設置された傾斜路が基準（1/12）を超える急勾配の上、手すりも設置されていない例

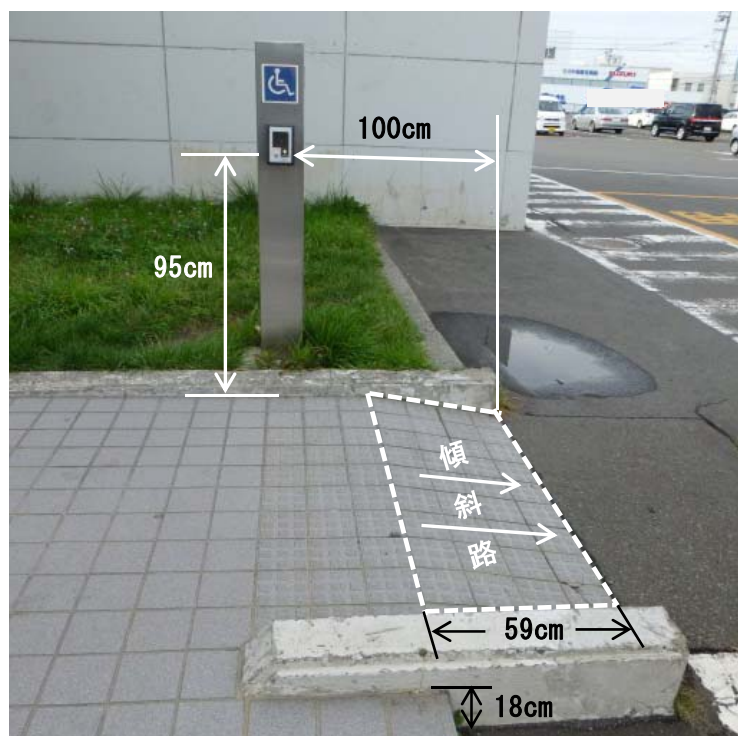
写真⑧

傾斜路の下からはボタンに手が届かないなどインターホンの設置場所が適切でない例

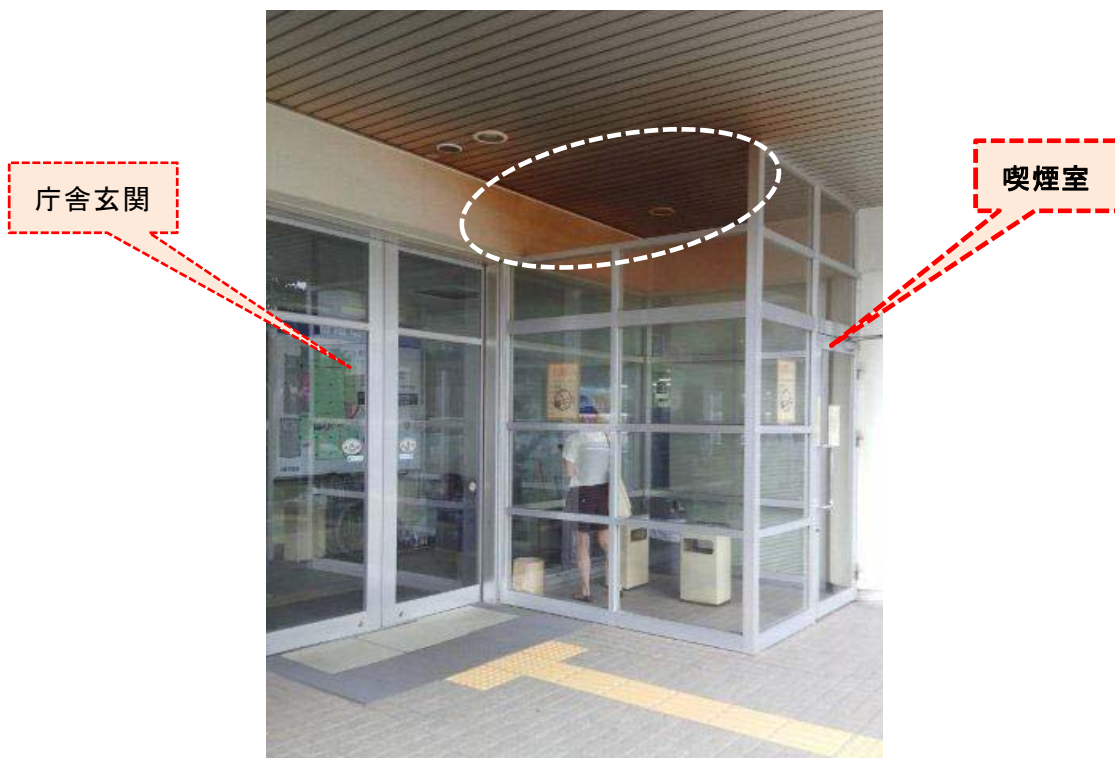
写真⑩

庁舎玄関横に喫煙室を設置し、喫煙室の壁の一部を外して自然換気している例

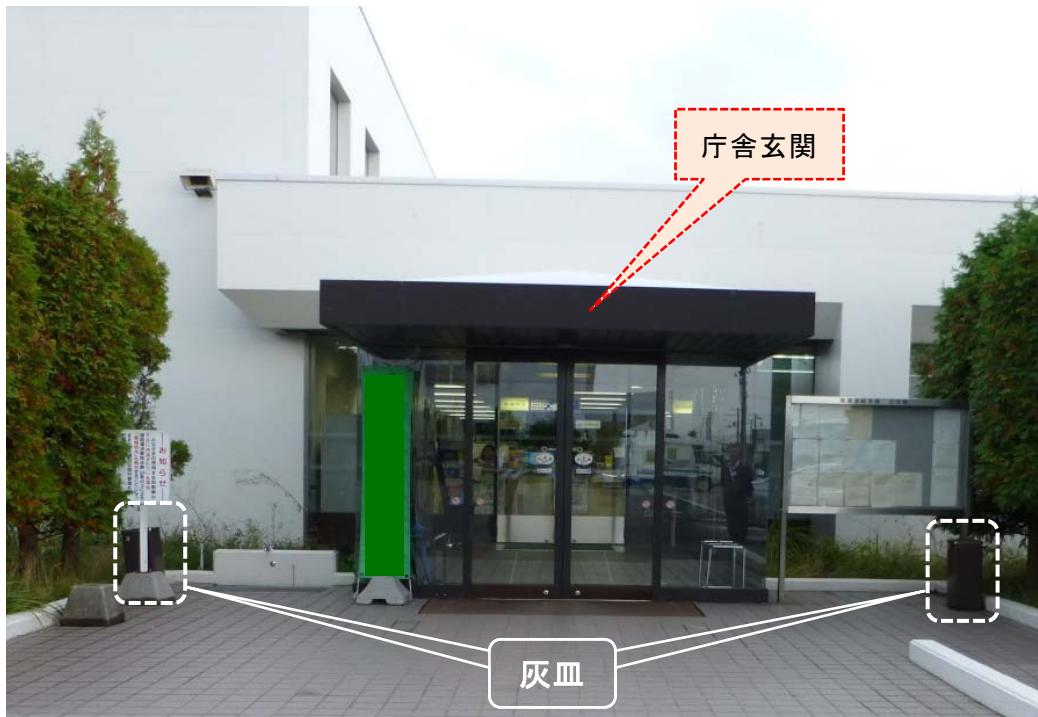
写真①

庁舎建物玄関横に灰皿を設置して喫煙コーナーとしている例
