# 「道路の安全性の確保及び 利便性の向上に関する 行政評価・監視」

< 評価・監視結果に基づく通知 >

この「道路の安全性の確保及び利便性の向上に関する行政評価・監視」は大阪府内の一般国道(指定区間)の管理の状況を調査したものです。

総務省近畿管区行政評価局

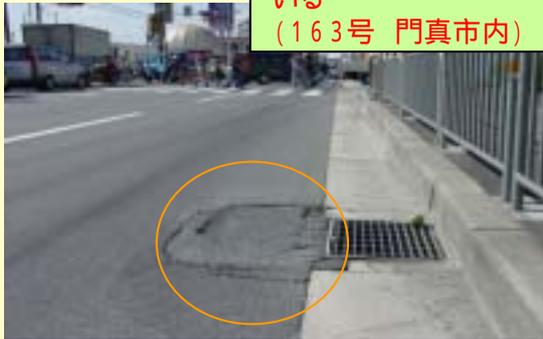
路面に窪み(陥没)が生じている  
(163号 門真市内)

上記事例について迅速な修繕等に努めるとともに、巡回対象の重点化のより一層の徹底等により、道路の異常の的確な把握に努める必要がある。

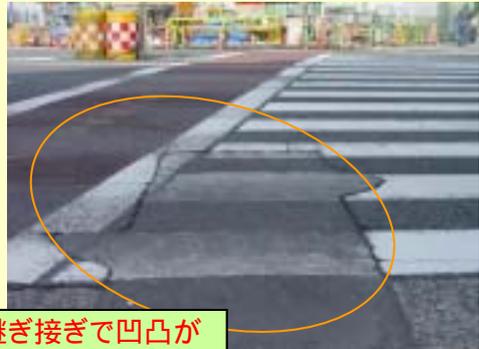
路面が継ぎ接ぎで凹凸がある  
(2号 大阪市西淀川区)

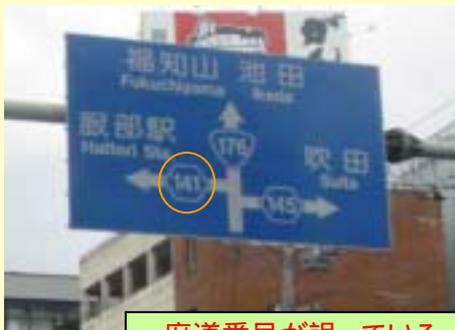
府道番号が誤っている  
(誤141号 正145号)  
(176号 豊中市内)

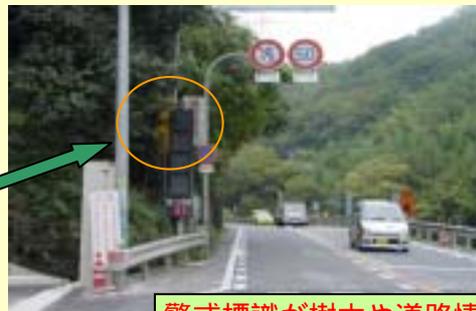
警戒標識が樹木や道路情報板の陰になり見えにくい  
(25号 柏原市内)

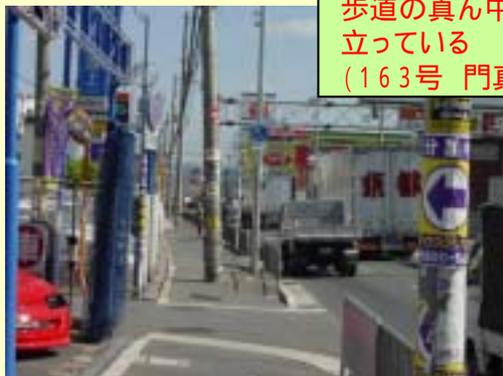
歩道の真ん中に電柱が立っている  
(163号 門真市内)

上記事例について迅速な修繕等に努めるとともに、巡回対象の重点化のより一層の徹底等により歩道等の異常の的確な把握に努めるほか、道路関係工事に起因すると考えられる歩道等の異常については、道路関係工事に係る指導監督及び工事完了検査をよりの確に実施する必要がある。

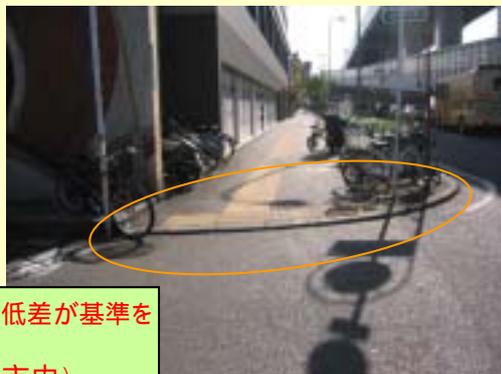
歩車道の高低差が基準を超えている  
(26号 堺市内)
