参 考 資 料

国道トンネル等の安全確保に関する行政評価・監視

平成 19 年 3 月 27 日

中国四国管区行政評価局

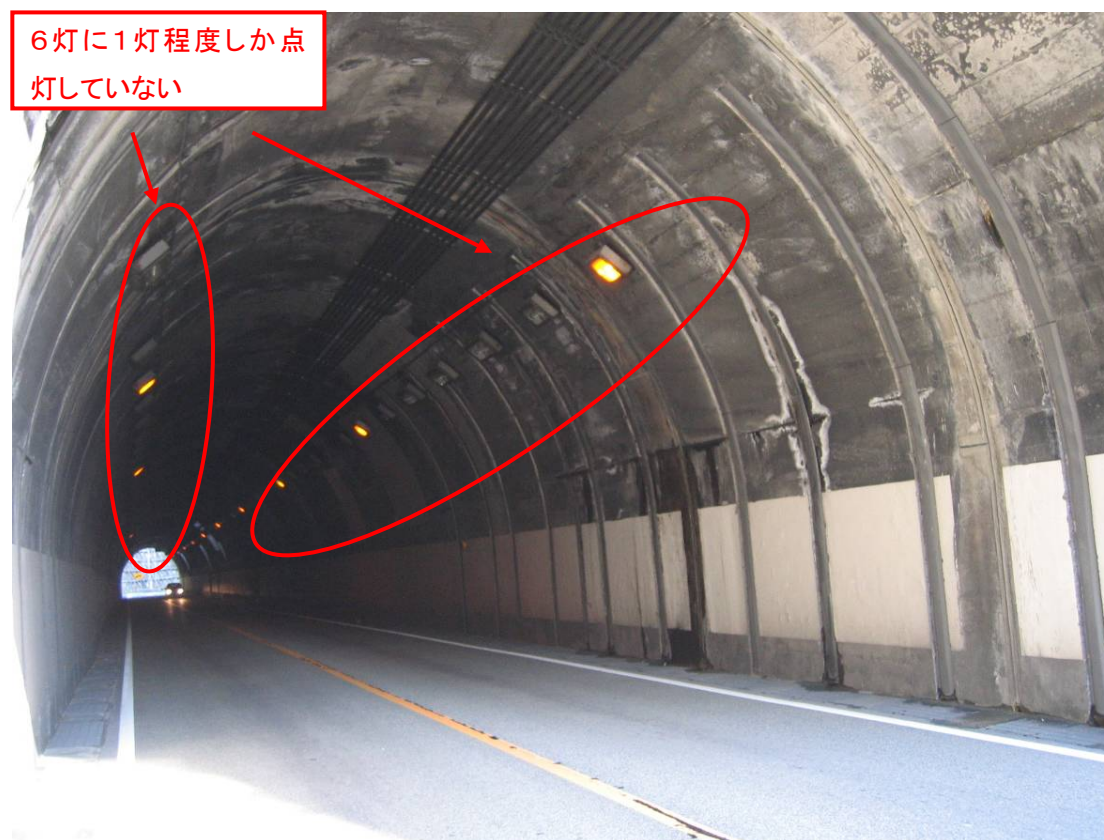
(国道9号・温泉津トンネル)

事例1：野外輝度センサーの受光部が故障し、6灯に1灯程度しか点灯していないもの

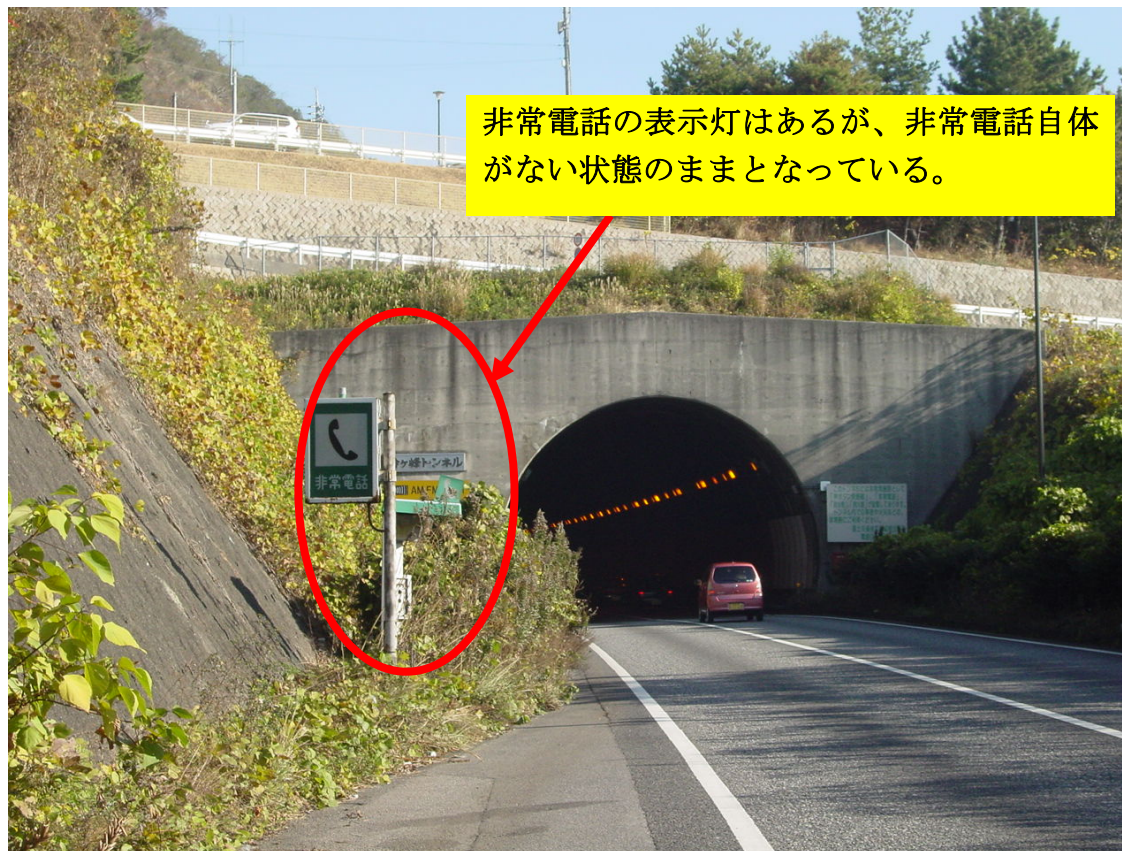
(国道2号鈴ヶ峰トンネル)

事例3：非常電話がない状態のままとなっているもの

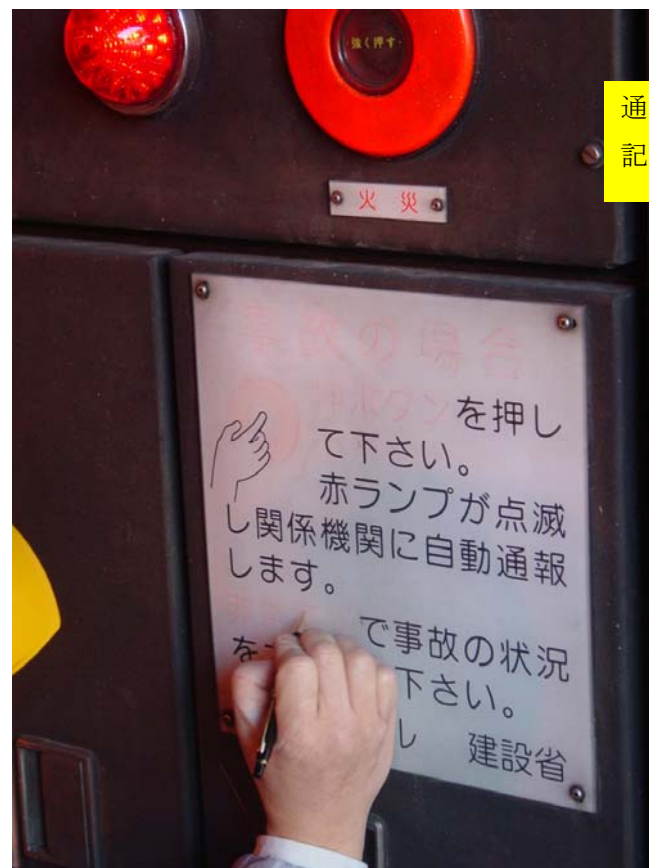
(国道 2 号・赤坂トンネル)

事例 4 : 押しボタン式通報装置の使用方を記載した説明板の一部が消えて判読できなくなっているもの

通報装置説明板の赤字部分が消えており、記載内容が判読できない。

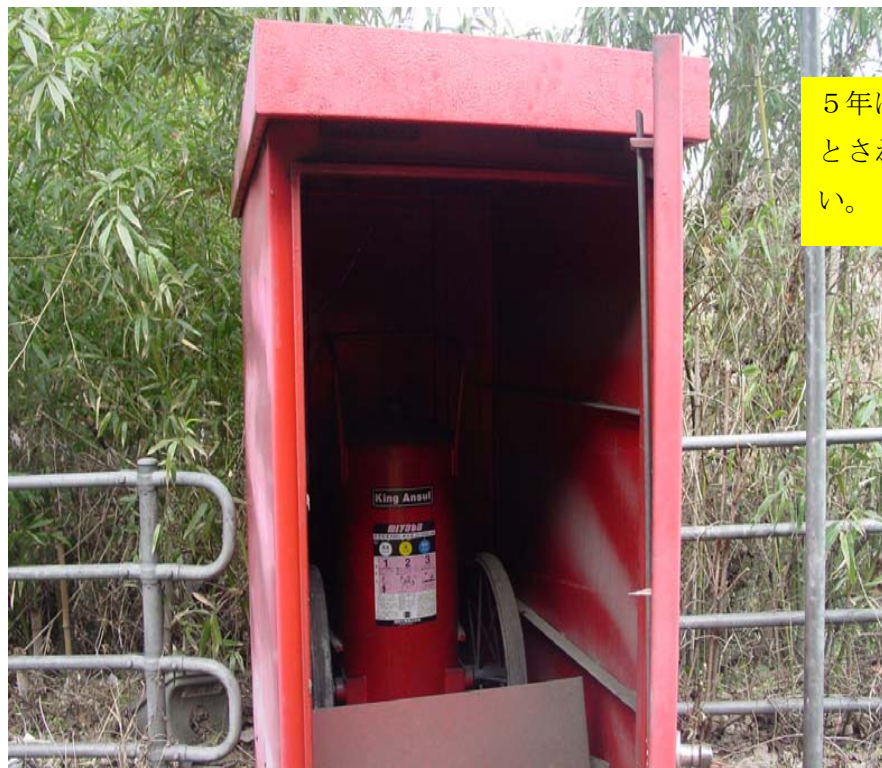
(国道54号・上根トンネル)

事例5：大型消火器の消火剤の詰め替えが行われていないもの

5年に1回、消火剤の詰め替えを行うこととされているが、行った形跡がみられない。

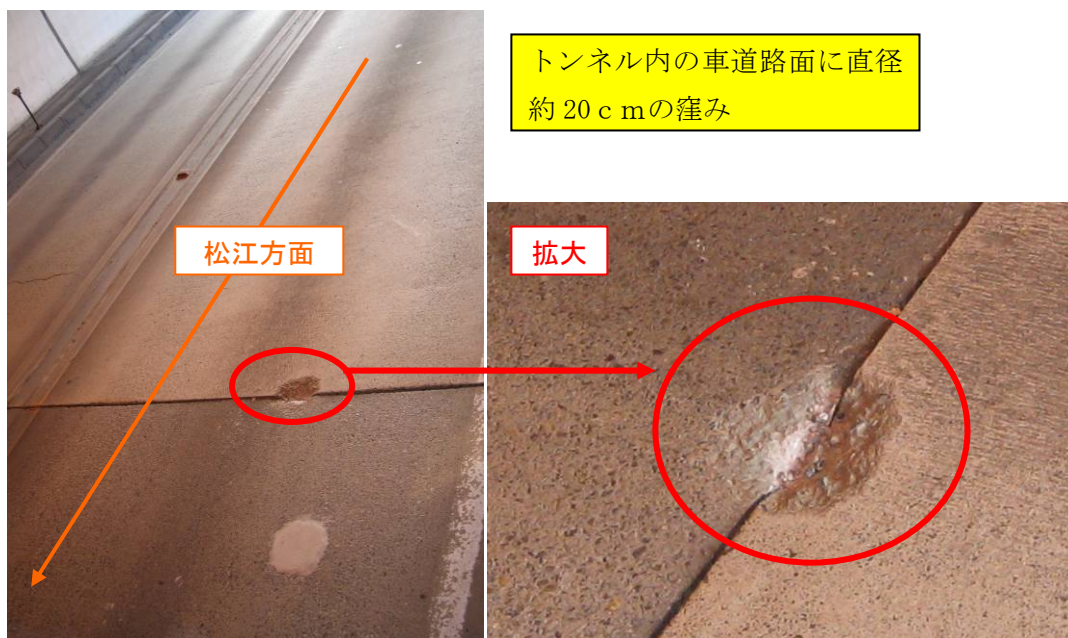
事例6：トンネル内の車道・歩道に窪みが生じているもの

(車道に窪み／国道9号・相生第一トンネル)

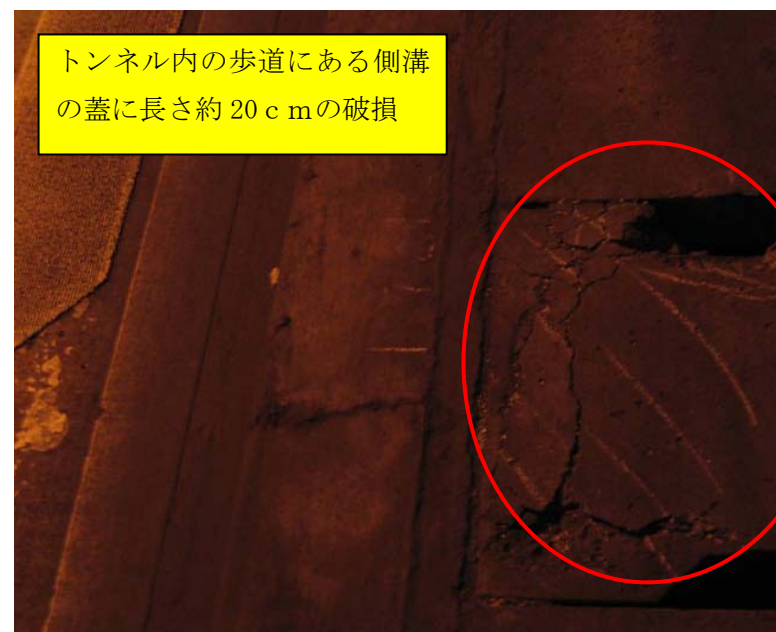
(歩道の側溝蓋に破損／国道191号・田万川トンネル)

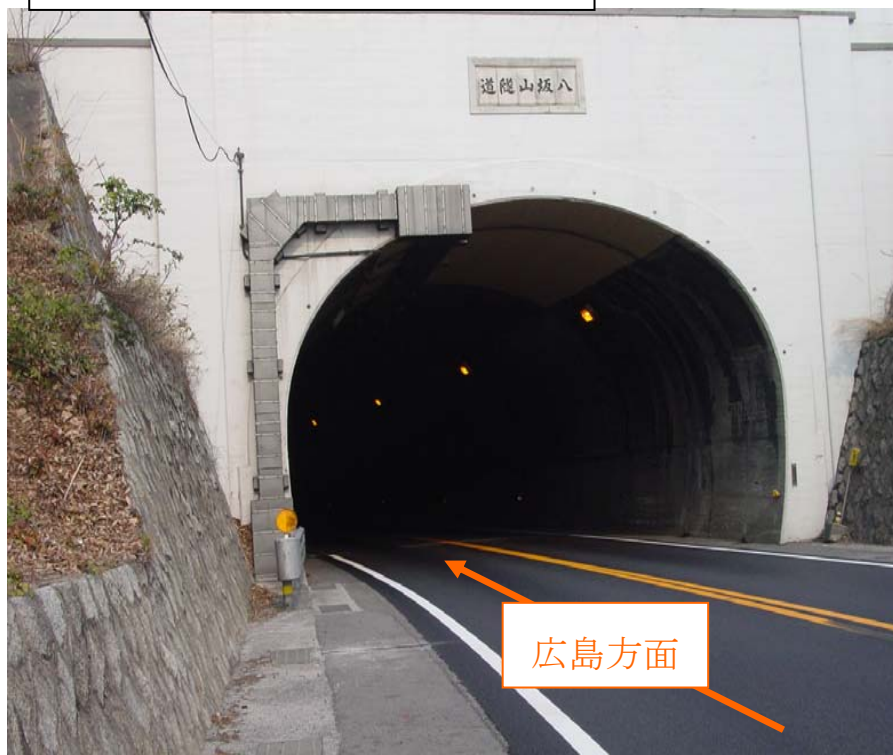
廿日市市から広島市方向

事例7：歩車道未分離のトンネルがカーブし、歩行者・自転車がトンネル入口から見えにくいもの

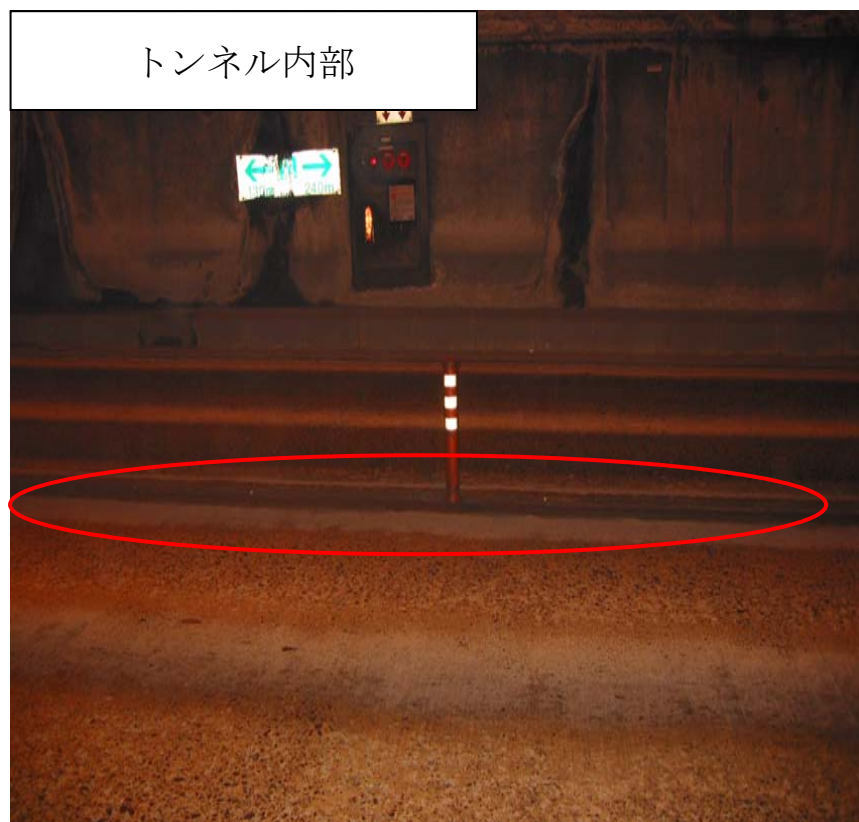
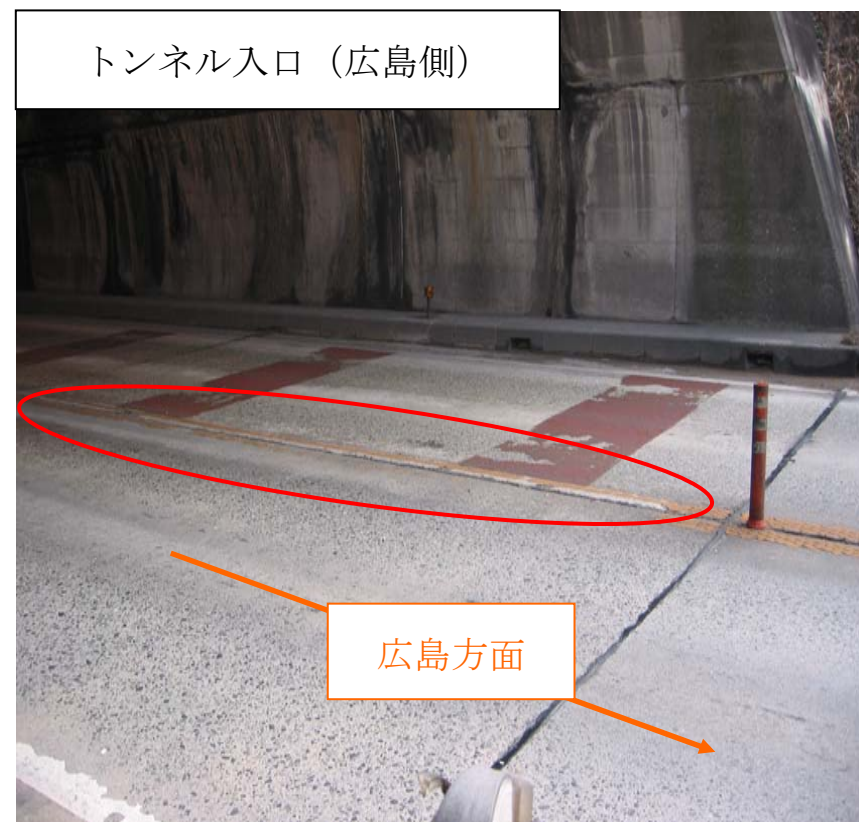
(国道54号・上根トンネル)

事例8： トンネル内のセンターラインが汚れたり一部消失しているもの
