事 例 表

番号	1	国立公園名	富士箱根伊豆国立公園
事例名	平成 21 年度国立公園整備（直轄）事業により山梨県への施行委任で整備された歩道のうち、階段の一部でボルトのネジ部分が露出しているもの

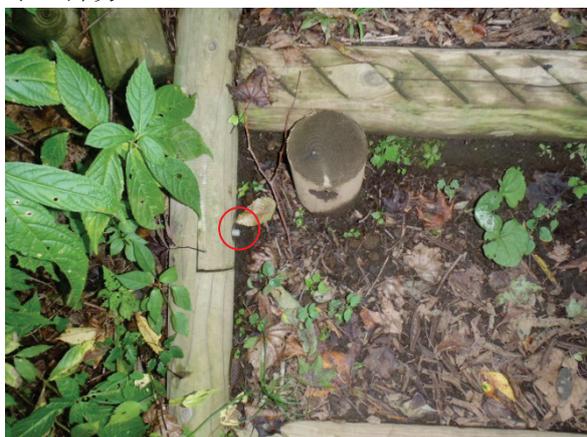
同事業により整備された階段においては、踏み板に溝が掘られているなど利用者への配慮がなされているものの、一部においては、ボルトのネジ部分が露出しており、階段利用者が足を引っ掛けるおそれがあるものもみられる。

階段の左柵木の内側に露出しているボルトのネジ部分

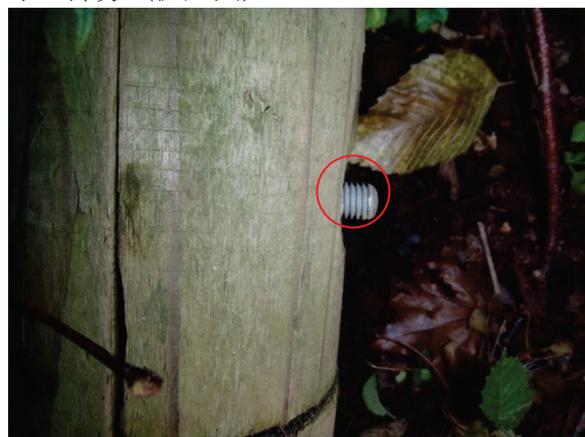
階段の左柵木の内側に露出しているボルトのネジ部分（拡大図）

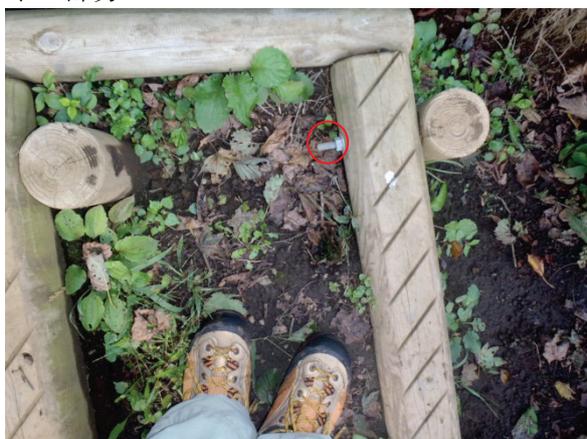
階段の踏み板の前側に露出しているボルトのネジ部分

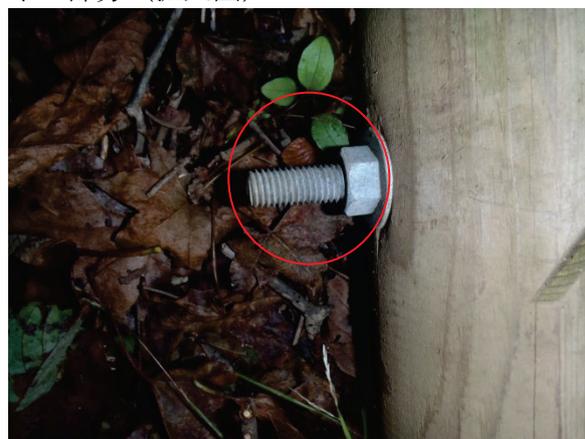
階段の踏み板の前側に露出しているボルトのネジ部分（拡大図）

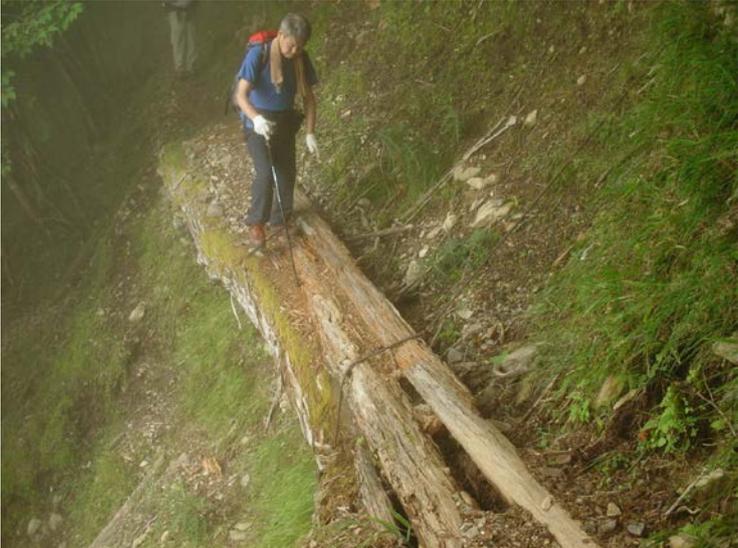
番号	2	国立公園名	秩父多摩甲斐国立公園
事例名	斜面崩壊箇所を通過する歩道において利用者の転落防止措置を講じていないものなど、危険箇所において利用者の転倒・転落防止措置が十分でないもの		
<p>【事例の内容】</p> <p>歩道（川又雁坂峠線）の雁坂小屋付近から豆焼沢横断箇所までの間において、栈道（丸木橋）が破損して雨の際に滑りやすい状況となっている箇所があるが、当該箇所において鎖、ロープの設置等の転落防止措置が講じられていない。また、利用者に対し、当該地点の手前等において注意を喚起する標識等がない。</p>			
<p>【関係写真】</p> <div style="display: flex; justify-content: space-around;"> <div style="text-align: center;"> <p>上記危険箇所</p>

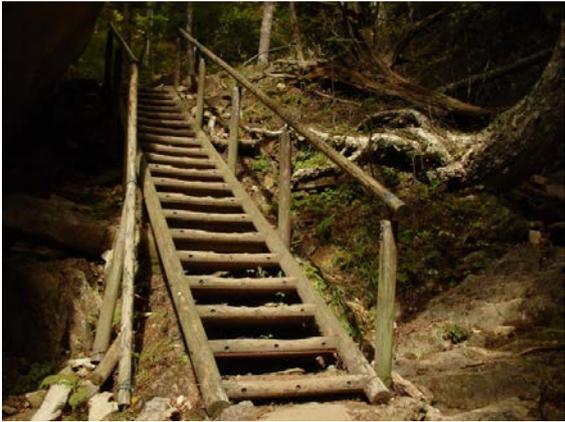
番号	3	国立公園名	秩父多摩甲斐国立公園
事例名	鎖場の鎖が外れている、転落防止柵が破損しているなど、利用者の安全確保のための施設が破損し、安全性が損なわれているもの		
【事例の内容】 富士見平から天鳥川を渡り、瑞牆山への登りにかかる地点に木製階段が2か所設けられており、このうち、上部の階段は環境省が直轄事業で整備したものである。 下部の木製階段の手すり（登り方向で向かって左側）が損壊している。			
【関係写真】

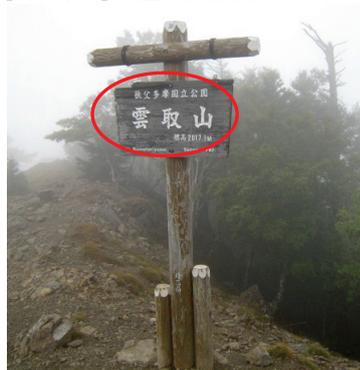
埼玉県、東京都及び山梨県の都県境上に位置する雲取山の山頂には1都2県がそれぞれ山頂を示す標識を設置している。

【関係写真】 埼玉県設置標識

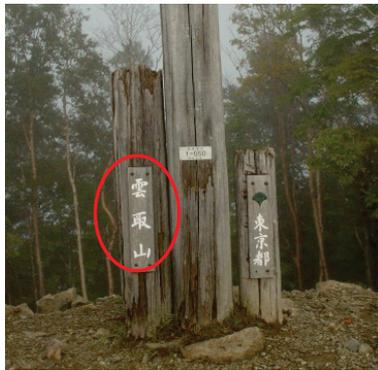
東京都設置標識

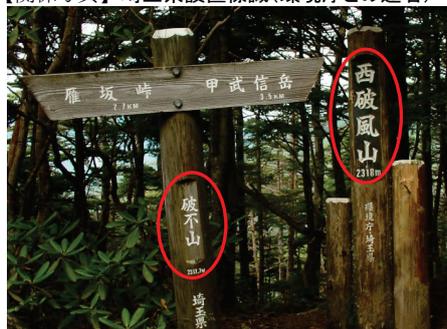
また、奥秩父主脈稜線上（埼玉・山梨県境）に位置する破不（風）山では、当該2県がそれぞれ山頂を示す標識を設置しているが、3基の標識間で「西破風山」、「破不山」又は「破風山」と旧来の呼称がそれぞれ記載されているが、同山については地域的、歴史的な事情から複数の呼称が使われている経緯について説明・案内する表記等は見当たらない。

【関係写真】 埼玉県設置標識（環境庁との連名）

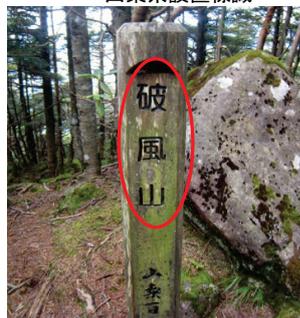
山梨県設置標識

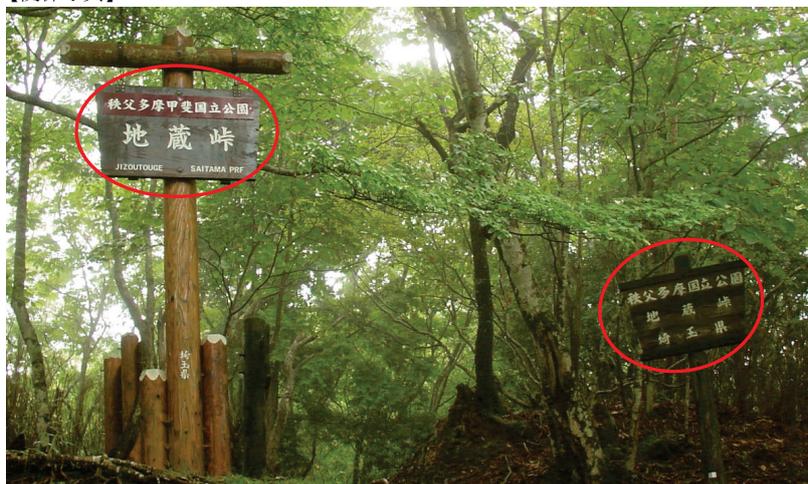
さらに、三峰・雲取山間の地蔵峠（埼玉県秩父市）には、埼玉県が2基の標識を設置しているが、両標識の記載内容は同一となっている。他に同様の事例が5事例みられる。

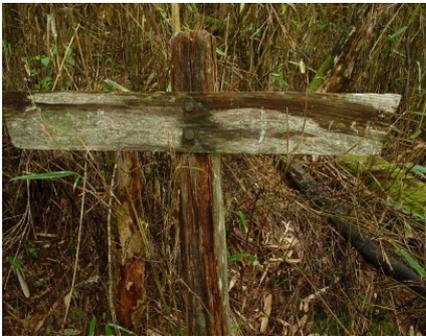
【写真①】

国立公園別	県名	標識の種類	設置地点	損傷等の状況
日光	栃木県	誘導標識 2か所	清水平	表示面の摩滅のため記載事項の判読が困難
		案内図標識	清水平	標識柱が基礎から倒壊
		誘導標識	清水平、三本槍岳間	目的地までの距離が一部未記載
		誘導標識 2か所	山王峠、光徳間	目的地までの距離表示が摩滅
秩父多摩甲斐	埼玉県	誘導標識	甲武信ヶ岳山頂	目的地までの距離表示が摩滅
		誘導標識	木賊山東面	表示面の摩滅のため記載事項の判読が困難
		誘導標識	雁坂峠	一部目的地までの距離表示が摩滅
		誘導標識	雁坂小屋、地藏岩分岐間	標識の損傷【次頁写真④】
		誘導標識	突出峠、黒文字橋分岐間	標識が腐朽しており記載事項の判読が不能【写真①】
		誘導標識	黒文字橋分岐	標識の損傷
		誘導標識	雁道場	標識の損傷のため一部目的地までの距離表示の判読が不能【次頁写真⑤】
		誘導標識	地藏峠北方	標識が腐朽しており記載事項の判読が不能【写真②】
		誘導標識	前白岩山、白岩山間	標識の損傷
		誘導標識	大ダワ北方	標識の損傷のため一部記載事項の判読が不能【次頁写真⑥】
			山梨県	誘導標識
誘導標識	大日小屋			表示面の摩滅のため記載事項の判読が不能
誘導標識	富士見平			標識横木が切断
富士箱根伊豆	山梨県	誘導標識	鳴沢氷穴付近	表示板が標柱から落下【写真③】
		誘導標識	富岳風穴付近	表示板が標柱から落下
		誘導標識	平野、平尾山間	表示面の摩滅のため記載事項の判読が困難
		誘導標識	山中湖花の都公園東方	表示板が破断

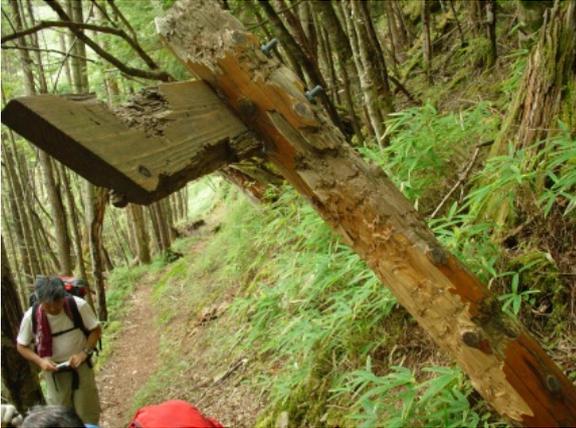
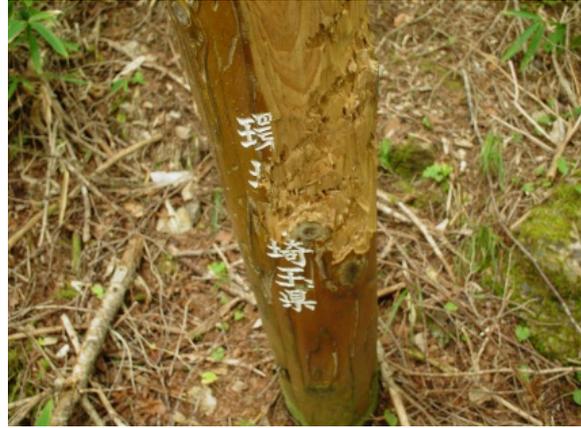
埼玉県秩父市川又（登山口）から雁坂峠に至る登山道（川又雁坂峠線）など、埼玉県内の誘導標識について、標識柱や表示板が損傷し、記載事項が判読しにくくなっているもの等がみられる。

埼玉県秩父自然環境管理事務所では「おそらくは、標識に用いられている防腐剤が付近に生息するツキノワグマを刺激し、標識を損傷するに及んだのではないか」としている。

【写真④】 雁坂峠～地藏岩分岐間

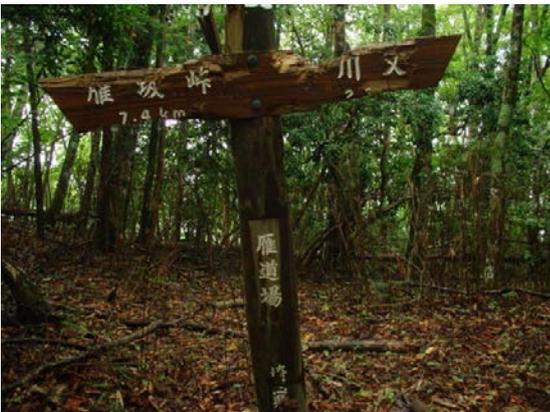
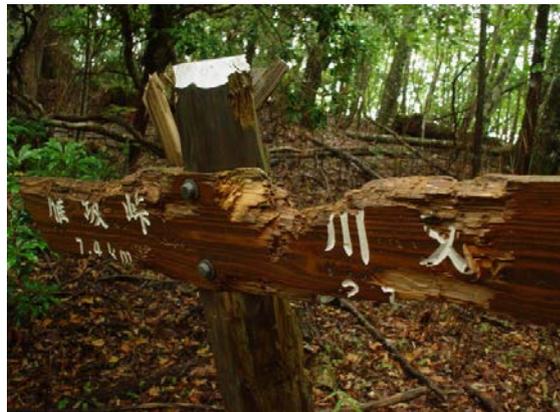
【写真⑤】 雁坂峠～川又登山口間（雁道場）

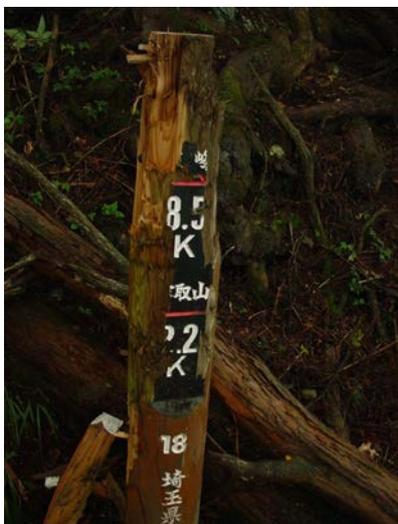
【写真⑥】 三峰～雲取山間（大ダワ北方）
