## 高速道路の逆走防止対策の推進について ～ 四国地域行政苦情救済推進会議の意見を踏まえたあっせん ～

総務省四国行政評価支局(局長:茂垣栄一)は、「高速道路の逆走防止対策について不足の状況があれば追加措置を講じ、安心して利用できるようにしてほしい」旨の行政相談を受け、四国地域行政苦情救済推進会議(座長:土田哲也香川大学名誉教授)に諮り、重大事故につながりかねない逆走事案防止のための対策の一層の推進が望まれるなどの意見を踏まえて、平成24年12月25日、西日本高速道路株式会社四国支社及び本州四国連絡高速道路株式会社に対し、①インターチェンジ等における本線との合流箇所等へのラバーポール及び路面標示(矢印)の整備、②サービスエリア・パーキングエリアの休憩施設案内標識の表示内容の変更(「地名」表示から「本線」表示への変更)の推進等を検討するようあっせんしました。

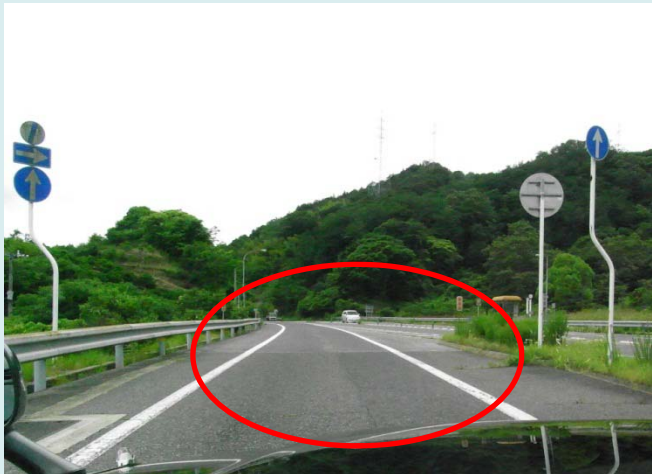
写真1

② SA・PAにおける本線との合流箇所3か所は、全てポール、路面標示（矢印）ともに未整備となっている。〈写真1〉

PAにおける本線との合流箇所でもポール、路面標示(矢印)とも未整備の事例

上浦PA 下り (JB本四高速・しまなみ海道)

IC及びSA・PAにおける本線との合流箇所は、逆走発生箇所として確認されている例が比較的多いこと、今後も高齢ドライバーの増加が予測されること等を考慮した場合、ポール及び路面標示（矢印）を整備することが望ましいものと考えられる。

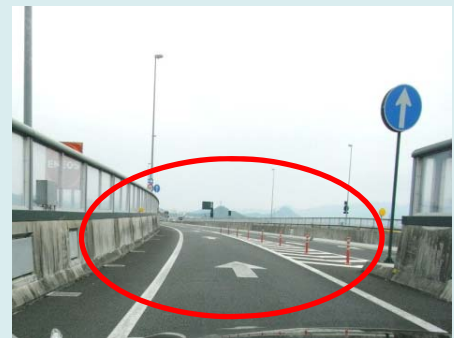
※ ポール、路面標示(矢印)とも整備されている事例

高松中央IC 上り  
(NEXCO西日本・高松道)

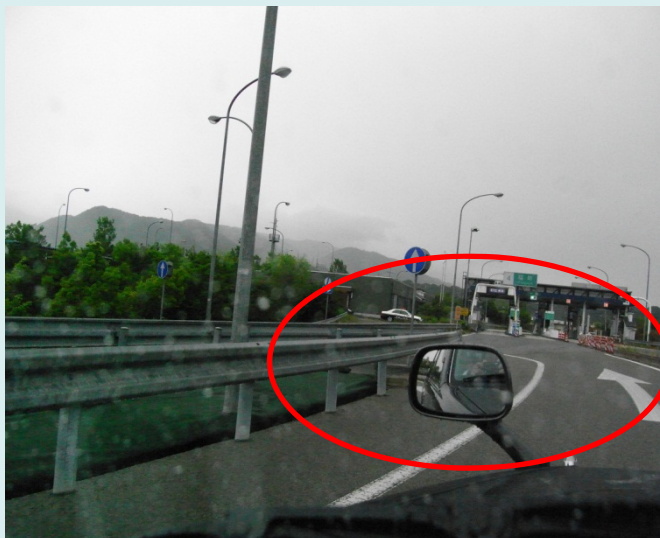
写真2

NEXCO西日本四国支社が管理するICのオフランプにおける合流箇所31か所のうち、i) ポール、路面標示(矢印)ともに整備済みの箇所は無く、ii) ポール又は路面標示(矢印)のいずれかのみが整備が7か所、iii) ポール、路面標示(矢印)ともに未整備が24か所となっている。〈写真2〉

ICのオフランプにおける合流箇所でも路面標示(矢印)のみ整備されている事例

脇町IC (NEXCO西日本・徳島道)

ICのオフランプにおける合流箇所は、逆走発生箇所として確認されている例が比較的多いこと等を考慮した場合、路面標示(矢印)を整備するとともに、合流する車両がポールに接触することが懸念されるなどの安全対策上設置困難な箇所を除き、ポールを整備することが望ましいものと考えられる。

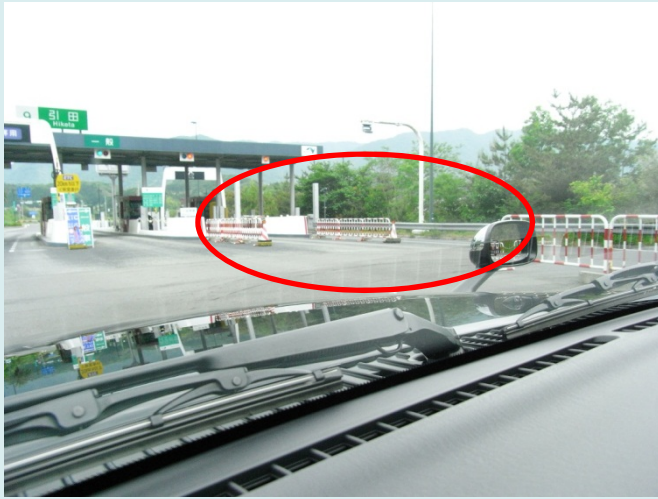
写真3

NEXCO西日本四国支社が管理するICのうち、構造上、上下線の料金所がそれぞれ別になっているICを除く32か所について、料金所ゲート付近(ゲート進入直後)の上下線の分離(開口部の閉鎖)状況を見ると、平成24年10月11日現在、上下線を分離しているものが21か所、緊急車両等の通行に支障があるとして開口部を設けているものが11か所となっているが、当局の現地確認(平成24年5月~同年6月)においては、上下線を分離しているとされている21か所のうち、引田IC(5月21日)及び高知IC(6月5日)では開口部を設けており、従来から原則として閉鎖する方針であったにもかかわらず、平常時においても閉鎖されていない状況が認められた。〈写真3〉

IC料金所ゲート付近（ゲート進入直後）において開口部を設けている事例

引田IC（NEXCO西日本・高松道）

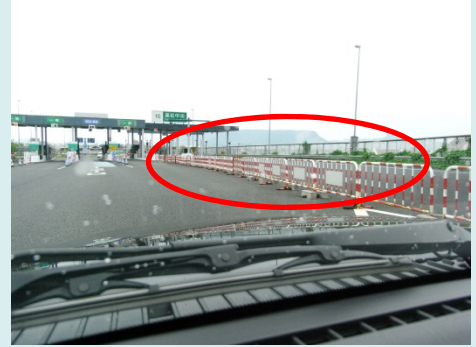
※ 上下線を分離している事例

高松中央IC  
（NEXCO西日本・高松道）

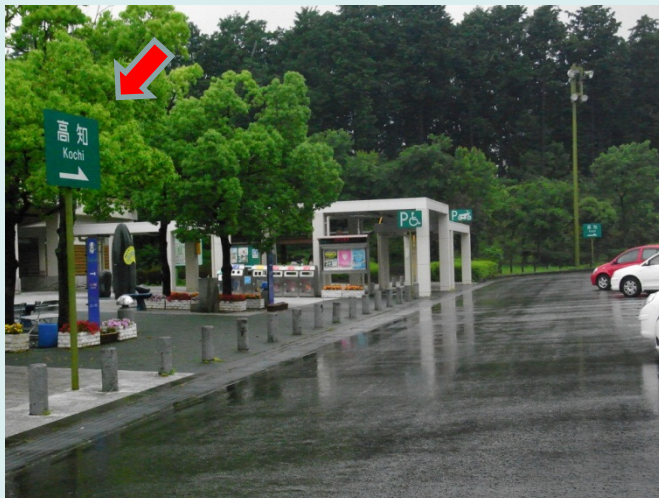
写真4

休憩施設案内標識は休憩施設(SA・PA)の利用車を本線へスムーズに誘導するために設置され、NEXCO西日本の「交通安全施設・交通管理施設等標識設置要領」(平成17年10月策定)では、当該標識には「本線」と表示することが定められているが、同社四国支社が管理する休憩施設36か所において、i) 「本線」と表示している施設は17か所、ii) 本線の行き先である「神戸」、「松山」等の「地名」を表示している施設が16か所、iii) 「本線」と「地名」表示が混在している施設が3か所となっている。

SA・PAの休憩施設案内標識（休憩施設の出口案内）に「地名」を表示している事例

南国SAT下り（NEXCO西日本・高知道）

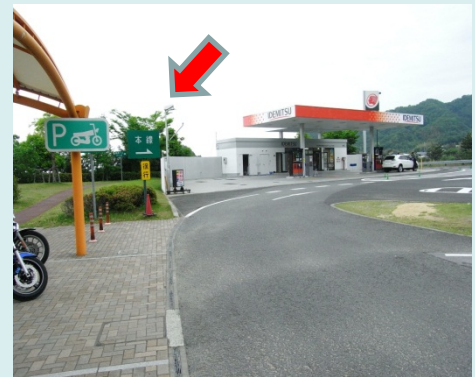
※ 「本線」と表示している事例

津田の松原SA上り  
（NEXCO西日本・高松道）

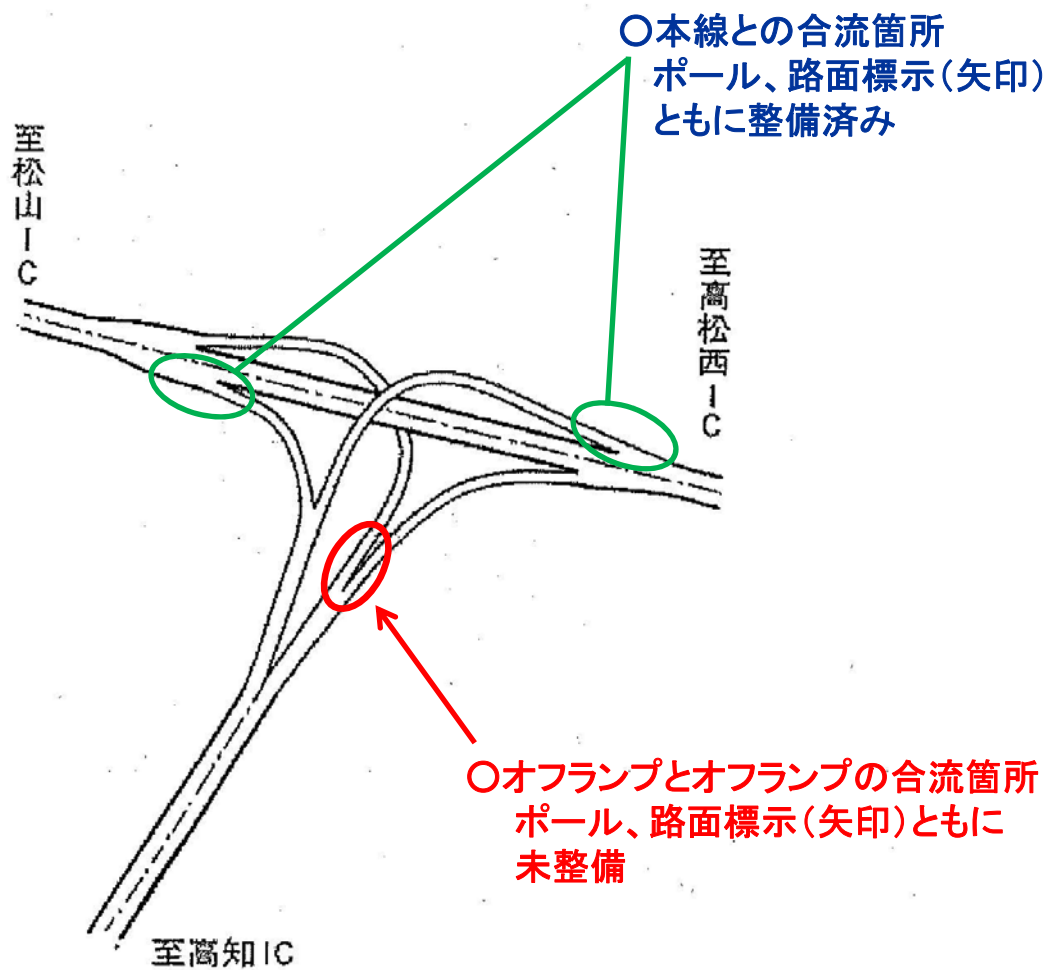
川之江JCT 概略図

備済みであるものの、ii) オフランプとオフランプの合流箇所4か所(4 JCT×1か所)は、ポール、路面標示(矢印)ともに未整備となっている。(資料3参照)

川之江JCT NEXCO西日本(高松道・松山道・高知道)

オフランプとオフランプの合流箇所は、ポール、路面標示(矢印)ともに整備されている本線との合流箇所と構造が似ていること等を考慮した場合、ポール及び路面標示(矢印)を整備することが望ましいものと考えられる。
