## 河川の管理に関する行政評価・監視

### — 主な改善事例 —

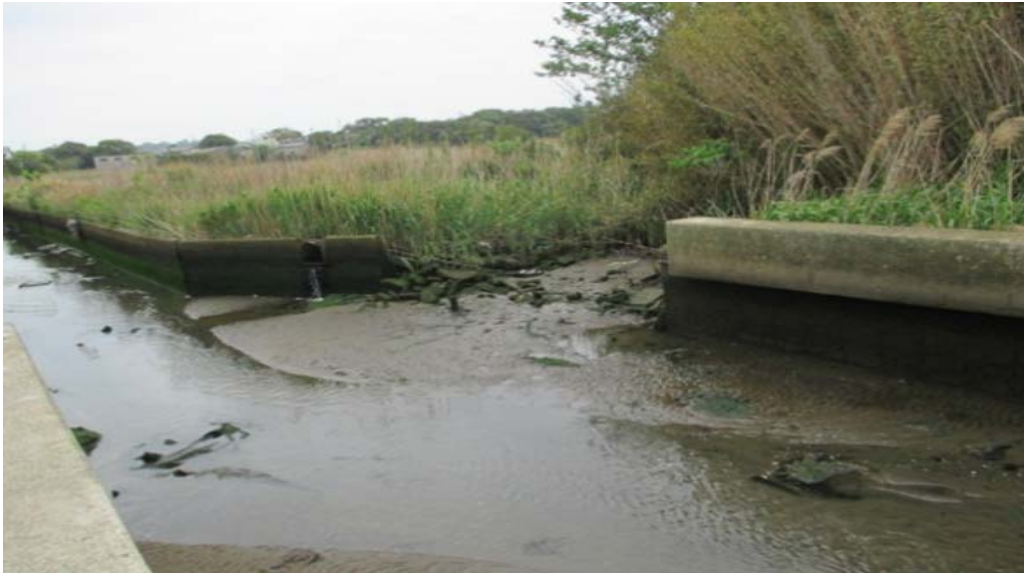
(改善前)  
コンクリート製の護岸矢板が破損し、河岸の土砂が河道に流入

本川と支川との接続部分に整備されている矢板が破損し土砂が河道に流れ込んでいるものについて、矢板補修に先立って、境界を明らかにするため普通河川管理者と協議中

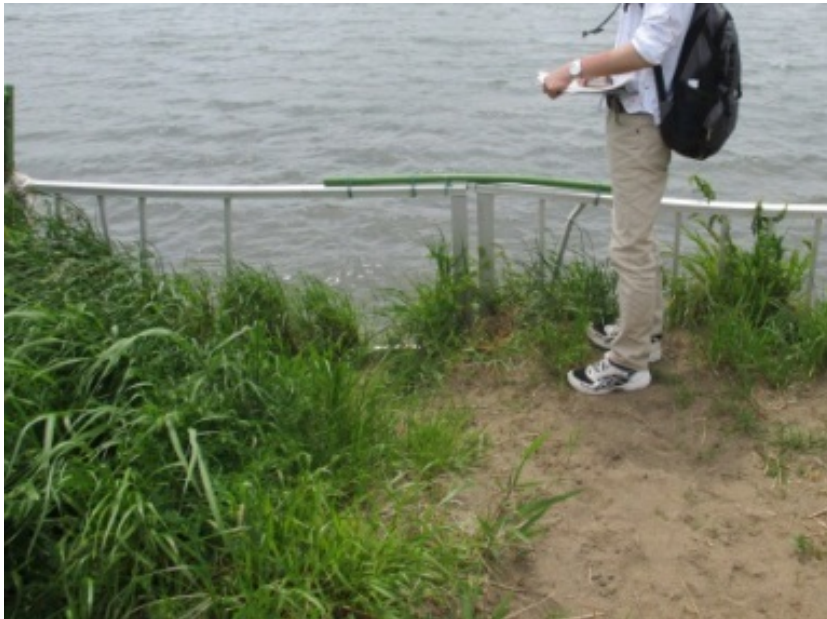
(改善前)  
河岸に設置された柵が破損している上、護岸に堆積した土により柵の高さが不足
