# 事例集

—「国道等の維持管理に関する行政評価・監視」結果報告書(別冊) —

沖縄行政評価事務所  
平成28年8月

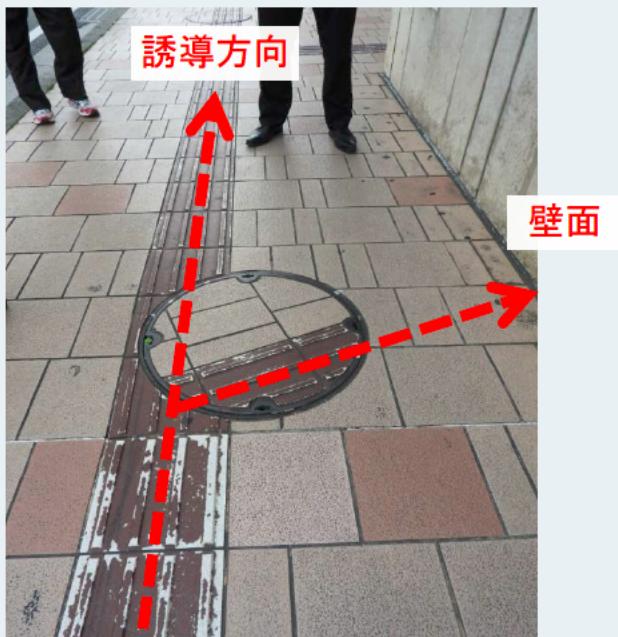
事例1

場所 国道58号(上り)  
121.1km付近(旭橋交差点付近)

概要 マンホールに設置された視覚障害者誘導用ブロックが誘導方向を示しておらず、視覚障害者が誤って壁に誘導されるおそれがある。

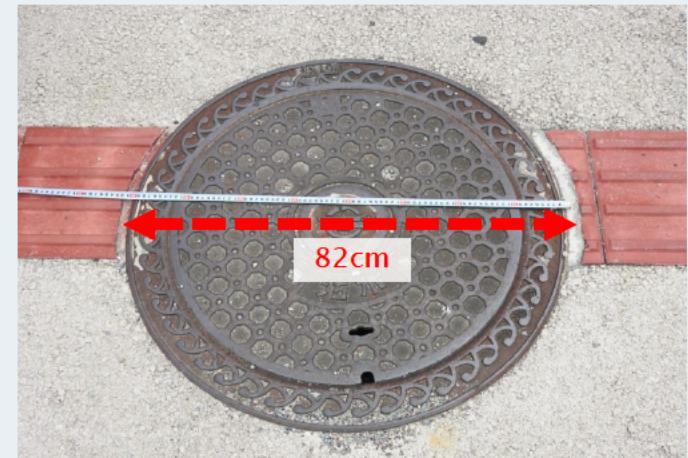
事例2

場所 国道58号(上り)  
110.8km付近(真志喜(北)交差点付近)

概要 視覚障害者誘導用ブロックの途中にマンホールが設置されており、約82cmにわたってブロックが途切れている。

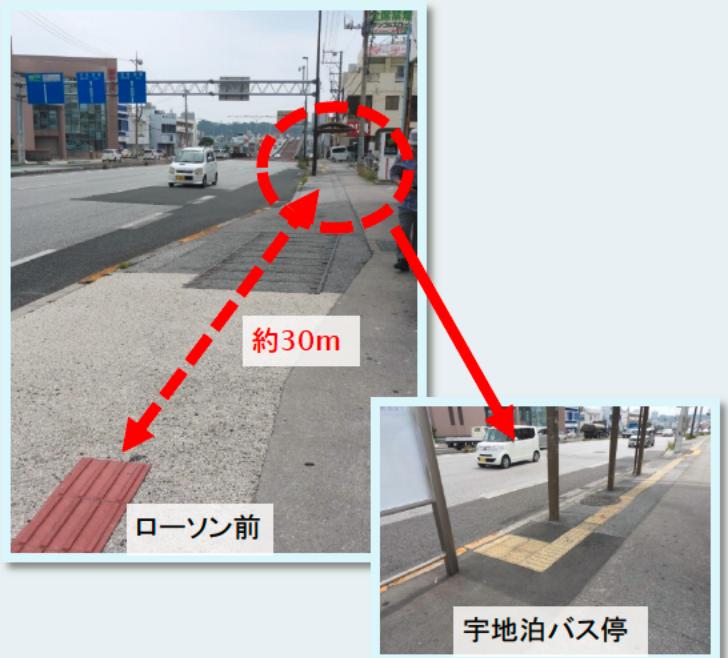
事例3

場所	国道58号(上り) 112.0km付近(宇地泊バス停留所付近)
----	------------------------------------

概要	ローソン宜野湾宇地泊バス停前店前から宇地泊バス停留所までの約30mにわたり、視覚障害者誘導用ブロックが途切れている。
----	--

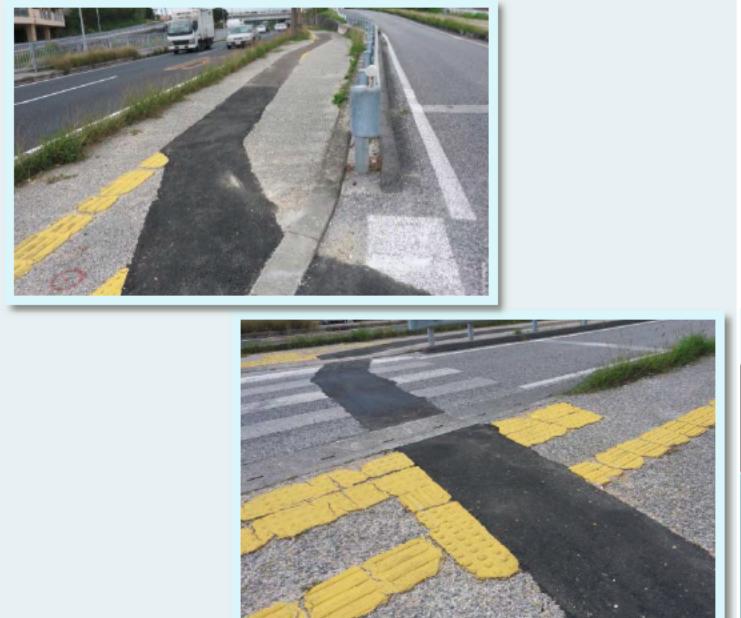
事例4

場所	国道330号(下り) 17.4km付近(浦添市安波茶1丁目)
----	-----------------------------------

概要	横断歩道付近に設置された視覚障害者誘導用ブロックが、工事により、20~30mにわたり途切れており、視覚障害者が車道に気付かず進入するおそれがある。
----	---

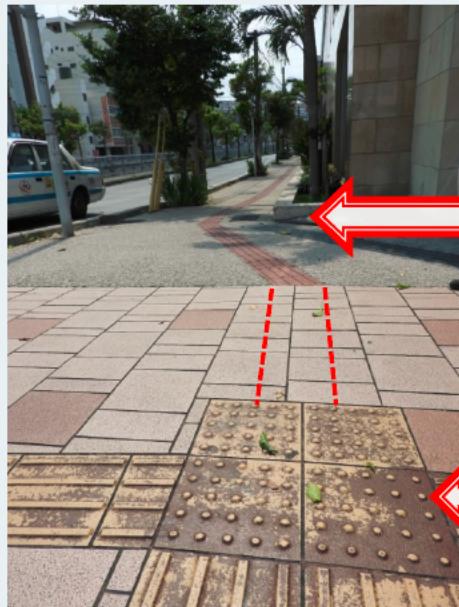
事例5

場所	国道58号(下り) 119.85km付近(前島交差点)
----	--------------------------------

概要	国道58号に設置されている視覚障害者誘導用ブロックが、国道と接続する道路に設置されているブロックとつながっていない。
----	--

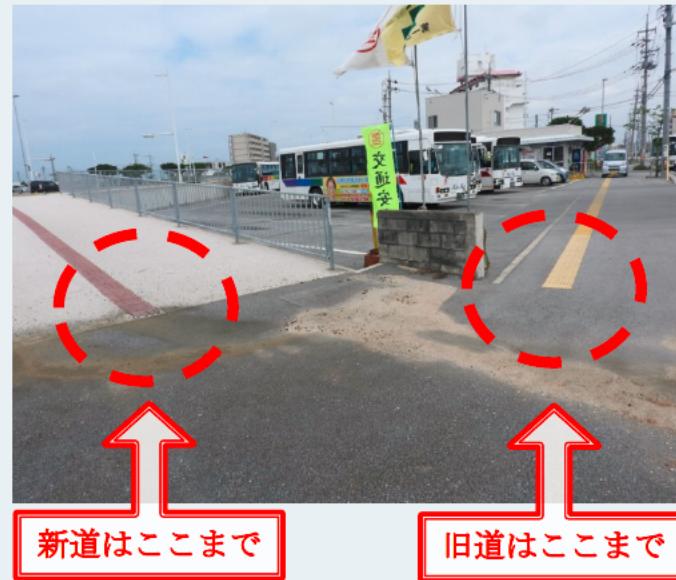
事例6

場所	国道331号(旧道・下り) 13.0km付近(真栄里(北)交差点付近)
----	--

概要	国道331号の新道と旧道に設置されている視覚障害者誘導用ブロックがつながっていない。
----	--

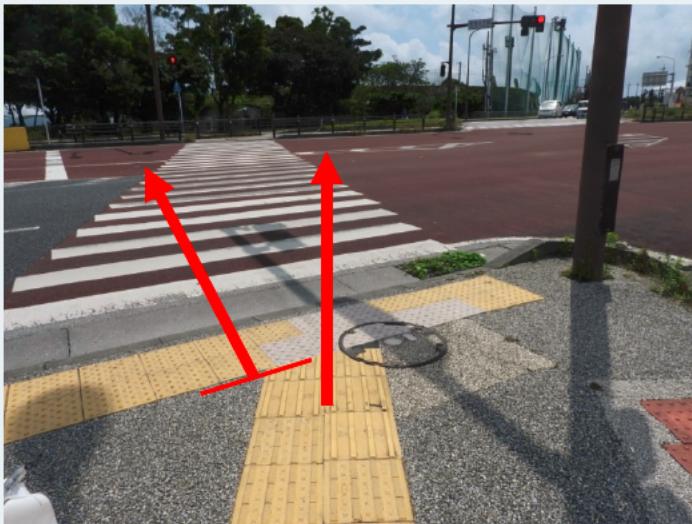
事例7

場所 国道58号(下り)  
57.25km付近(宮里3丁目交差点)

概要 横断歩道の方向と線状ブロックの誘導方向  
が一致していない上、点状ブロックも横断歩道  
の向きと一致していない。

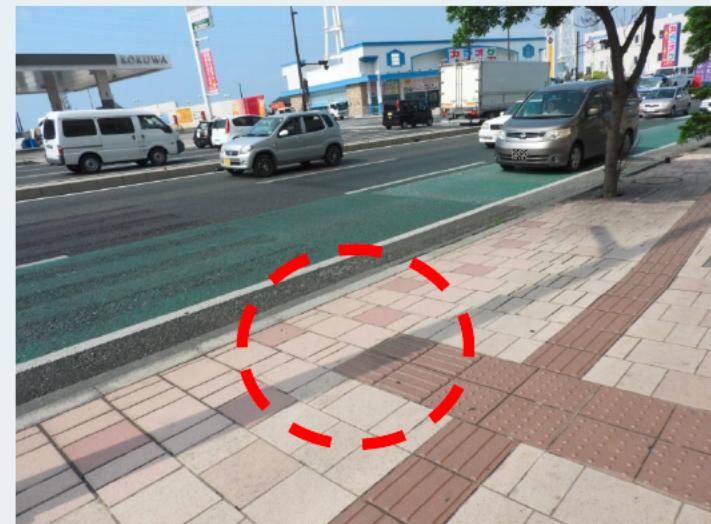
事例8

場所 国道58号(下り)  
113.4km付近(浦添市牧港1丁目)

概要 線状ブロックが車道に向けて設置されている。

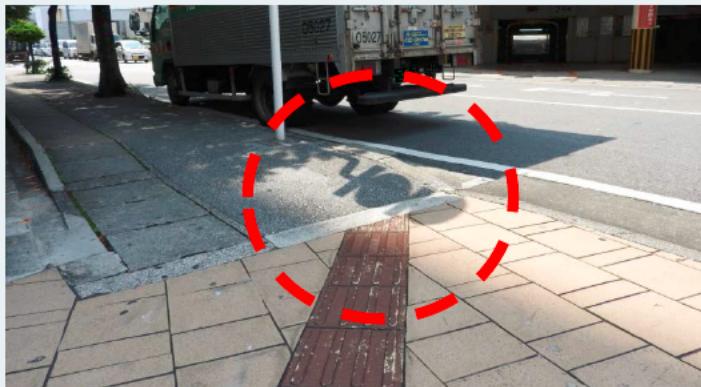
事例9

場所	国道58号(下り) 120.6km付近(那覇市久茂地1丁目)
----	-----------------------------------

概要	視覚障害者誘導用ブロックの終端に点状ブロックが設置されていない上、線状ブロックが車道に向いており、視覚障害者が誤って車道に誘導されるおそれがある。
----	---

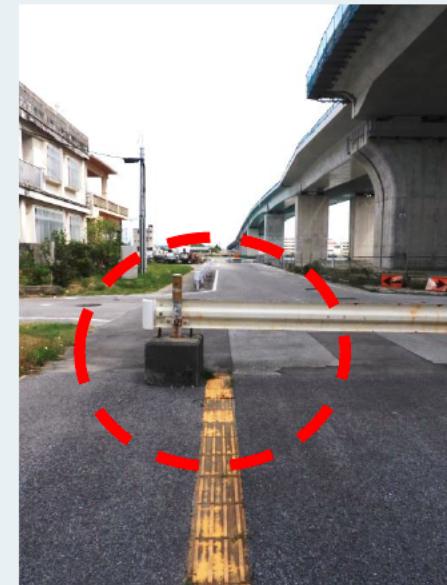
事例10

場所	国道331号(上り) 糸満市土地改良区合同事務所付近
----	-------------------------------

概要	視覚障害者誘導用ブロックの終端に点状ブロックが設置されていない上、線状ブロック上に防護柵が設置されており、視覚障害者が接触するおそれがある。
----	--

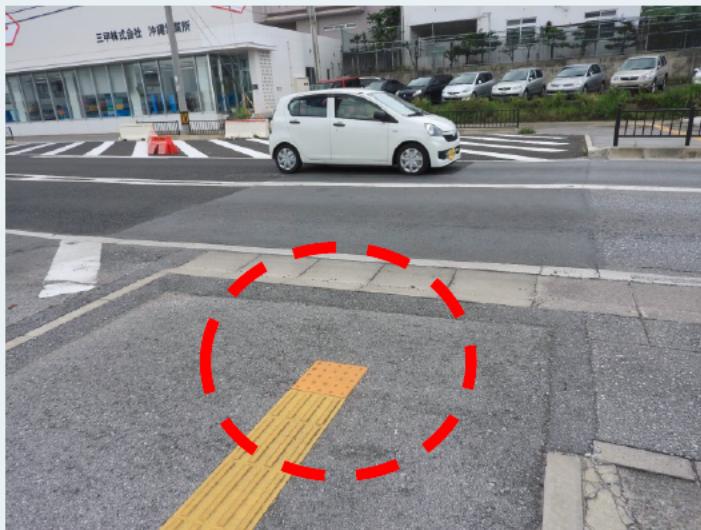
事例11

場所 国道331号(旧道・上り)  
8.1km付近(豊見城市翁長)

概要 視覚障害者誘導用ブロックの終端に点状ブロックが1枚(約30cm)しか設置されていないため、視覚障害者が点状ブロックをまたぎ越し、車道に進入するおそれがある。

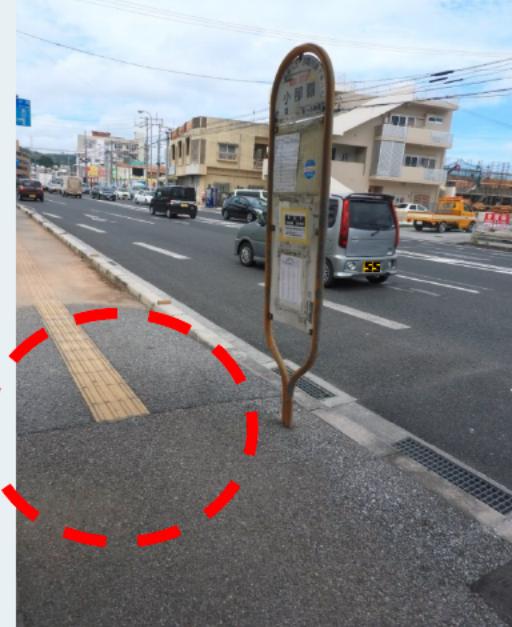
事例12

場所 国道329号(上り)  
63.8km付近(小那霸バス停留所前)

概要 バス停留所の前に点状ブロックが設置されていないことから、視覚障害者がバス停留所に気付かず、通り過ぎるおそれがある。

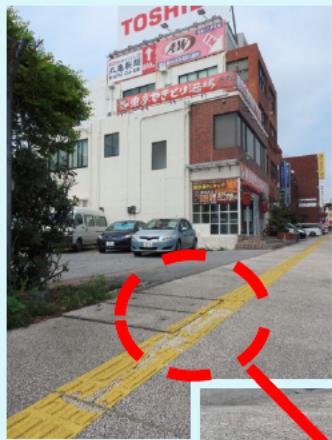
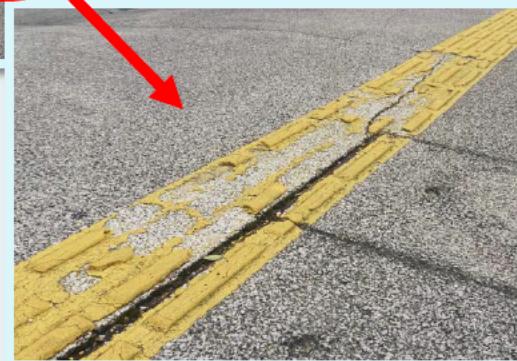
### 事例13

場所 国道58号(上り)  
112.25km付近(宜野湾市宇地泊)

概要 視覚障害者誘導用ブロックが破損している。

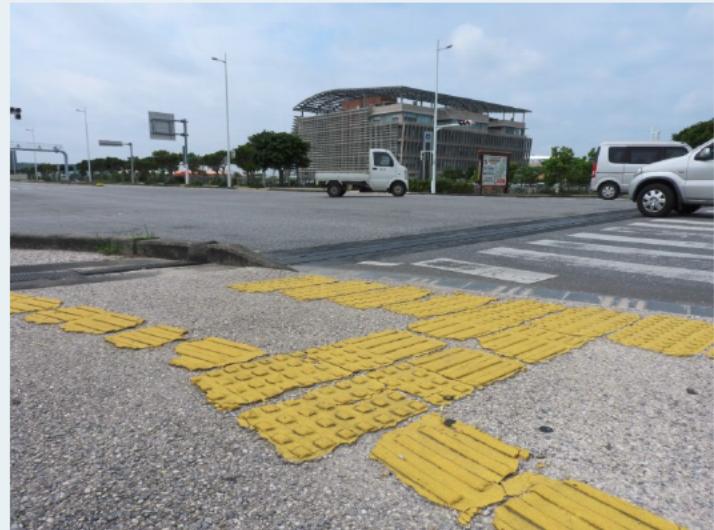
### 事例14

場所 国道331号(下り)  
糸満市役所付近

概要 糸満市役所付近の交差点に設置されている視覚障害者誘導用ブロックが破損している。

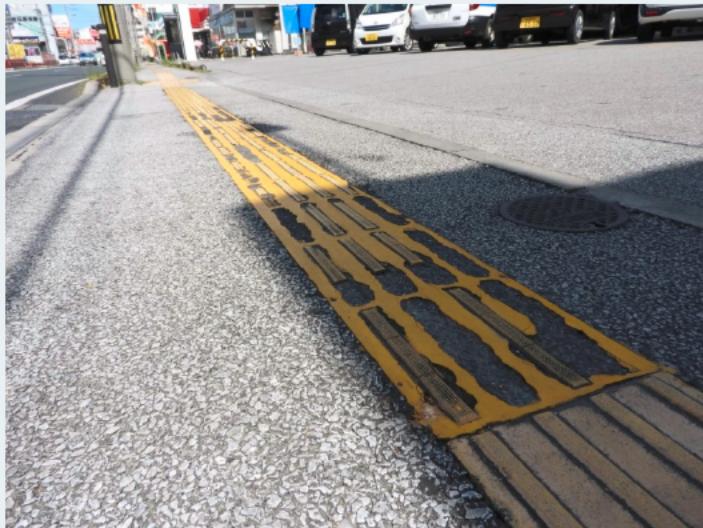
事例15

場所	国道329号(上り) 70.15km付近(印刷団地前バス停留所付近)
----	---------------------------------------

概要	視覚障害者誘導用ブロックが破損している。 なお、本事例の付近には沖縄県立沖縄盲学校があり、視覚障害者の利用が多いものと推察される。
----	--

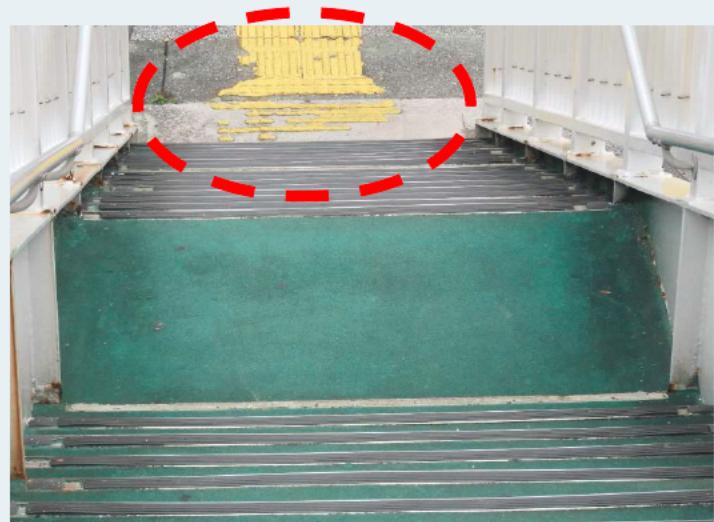
事例16

場所	国道330号(下り) 19.6km付近(古島インター交差点)
----	-----------------------------------

概要	横断歩道橋の昇降口に設置されている点状ブロックが破損しており、視覚障害者が階段に気付かないおそれがある。
----	--

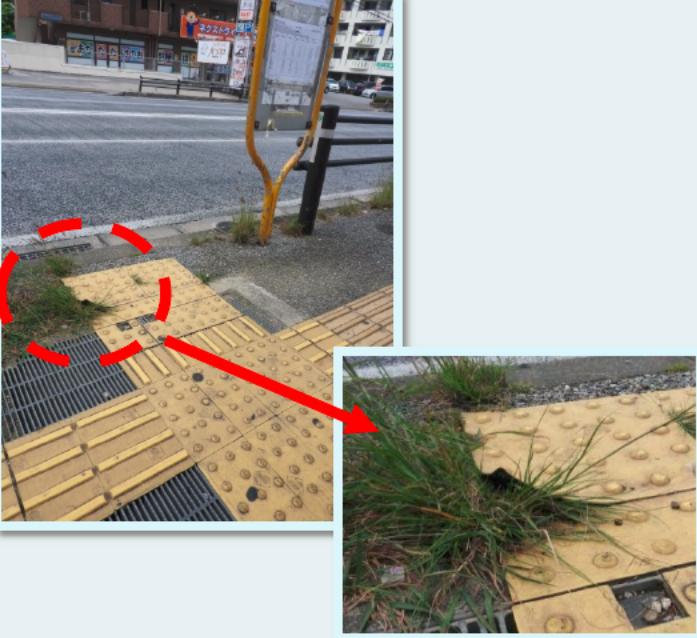
事例17

場所	国道329号(上り) 67.8km付近(第一与那覇バス停留所)
概要	雑草の繁茂により、視覚障害者誘導用ブロックが浮き上がり、段差が生じているため、バスの利用者が足を取られるおそれがある。

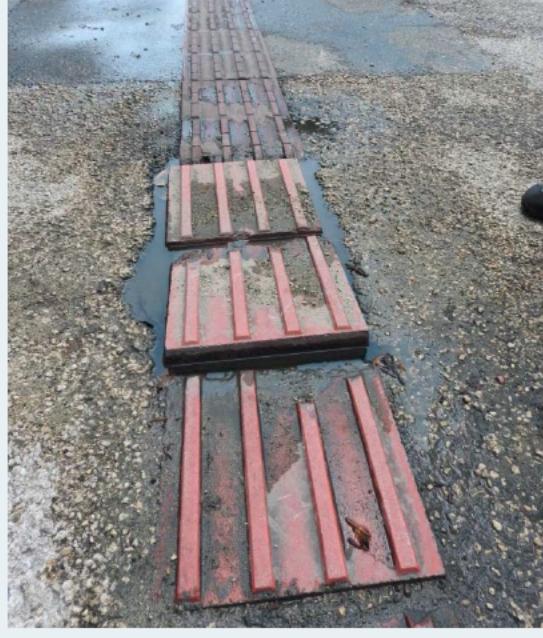
事例18

場所	国道331号(下り) 2.3km付近(安次嶺交差点付近)
概要	視覚障害者誘導用ブロックに段差、ぐらつき及び水たまりが生じている。

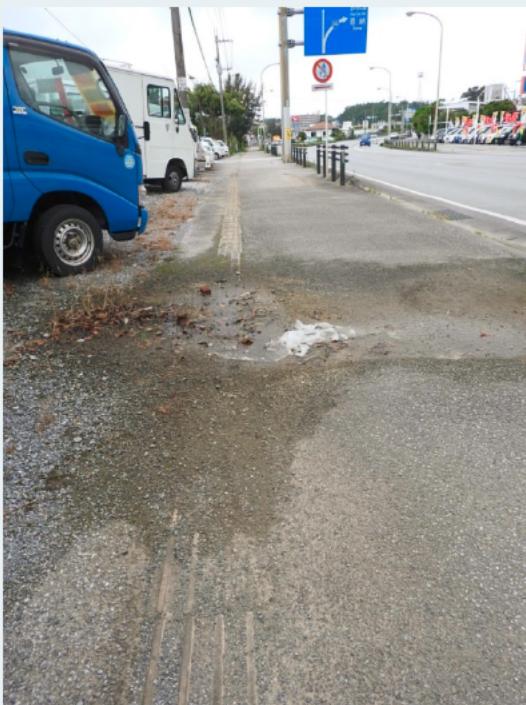
事例19

場所 国道58号(下り)  
52.1km付近(第二伊差川バス停留所付近)

概要 視覚障害者誘導用ブロックが土砂に覆われている。

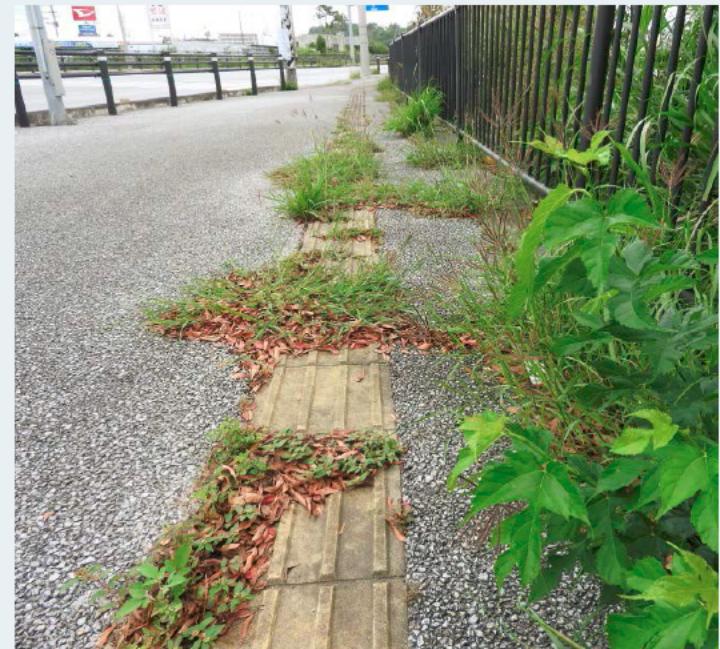
事例20

場所 国道58号(上り)  
52.25km付近(伊差川(北)交差点付近)

概要 視覚障害者誘導用ブロックが雑草に覆われている。

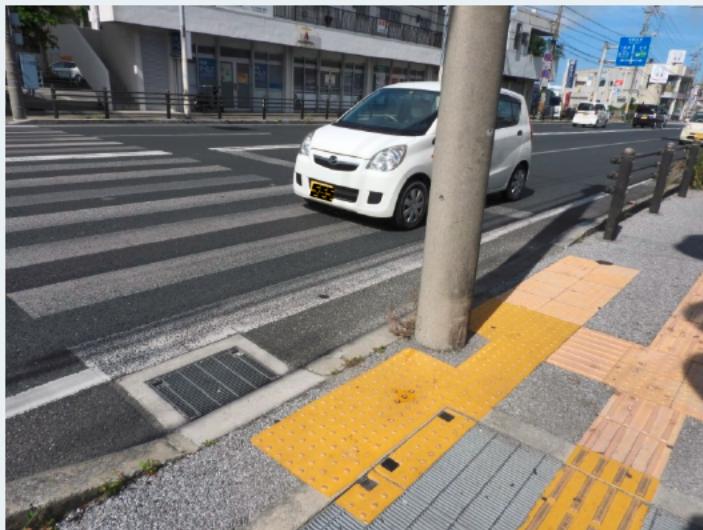
事例21

場所	国道329号(上り) 70.8km付近(一日橋バス停留所付近)
----	------------------------------------

概要 横断歩道との接続部に電信柱が設置されており、視覚障害者が横断歩道を利用する際に接触するおそれがある。

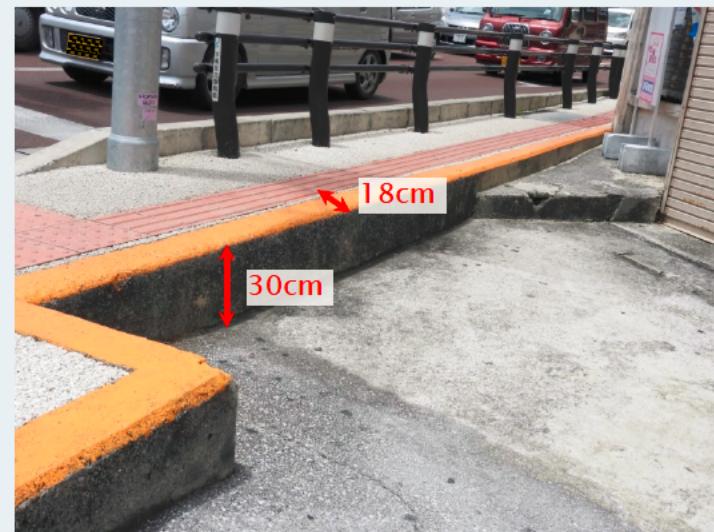
事例22

場所	国道329号(上り) 66.65km付近(与那原交差点付近)
----	-----------------------------------

概要 線状ブロックの付近に、最大で約30cm程度の段差が生じており、視覚障害者が転落するおそれがある。

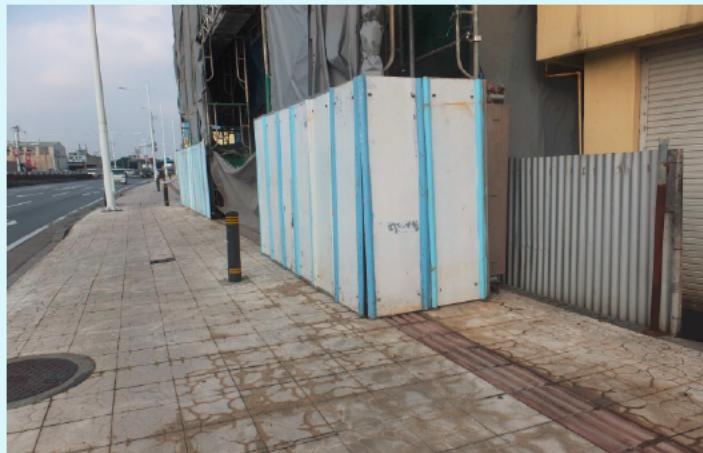
事例23

場所	国道58号(下り) 116.95km付近(勢理客(北)交差点付近)
----	--------------------------------------

概要  
線状ブロック上に工事用のフェンスが設置されており、視覚障害者が接触するおそれがある。

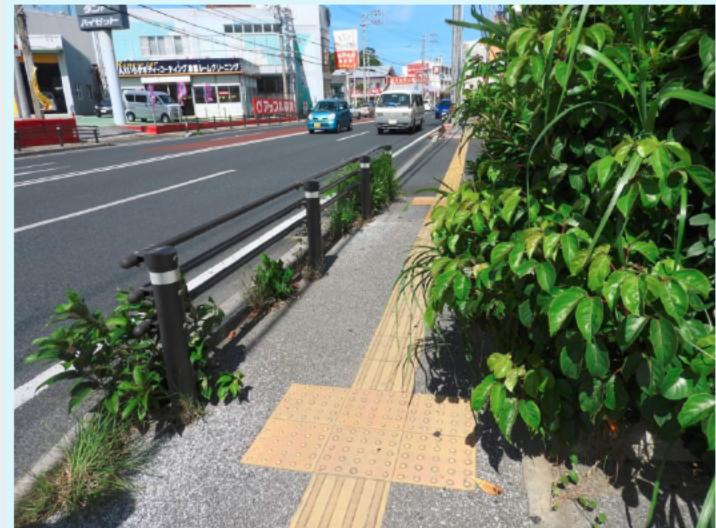
事例24

場所	国道329号(上り) 70.2km付近(印刷団地前バス停留所付近)
----	--------------------------------------

概要  
視覚障害者誘導用ブロックの付近にある樹木が繁茂しており、視覚障害者が接触するおそれがある。  
なお、本事例の付近には沖縄県立沖縄盲学校があり、視覚障害者の利用が多いものと推察される。

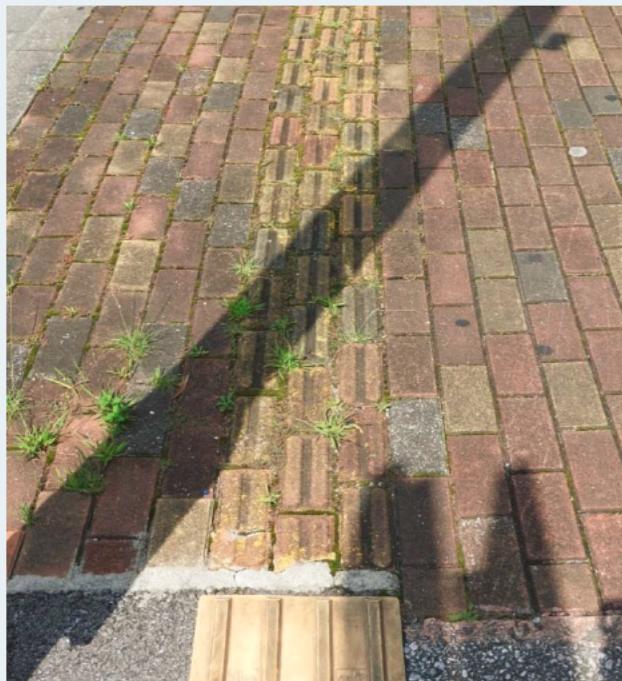
事例25

場所 国道330号(上り)  
0.5km付近(安慶田交差点)

概要 歩道の色と視覚障害者誘導用ブロックの色  
が酷似している。

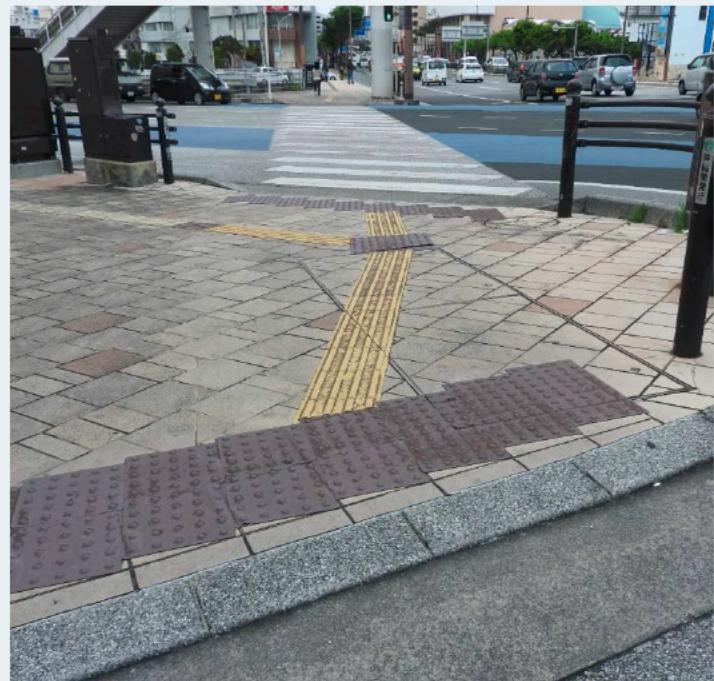
事例26

場所 国道58号(下り)  
119.25km付近(泊交差点)

概要 一連で設置されている視覚障害者誘導用ブ  
ロックの色が統一されていない。

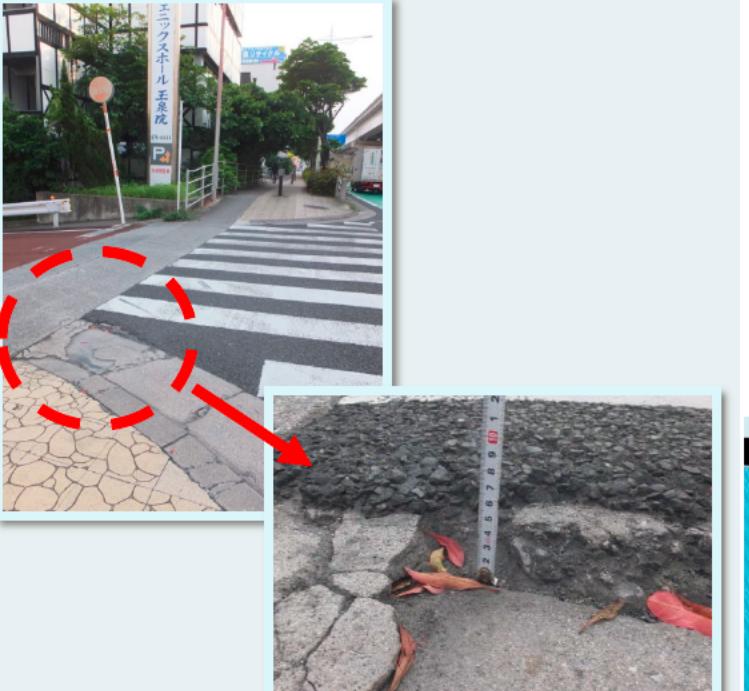
事例27

場所	国道58号(下り) 117.0km付近(勢理客交差点付近)
概要	横断歩道に最大で5cm程度の段差が生じている。

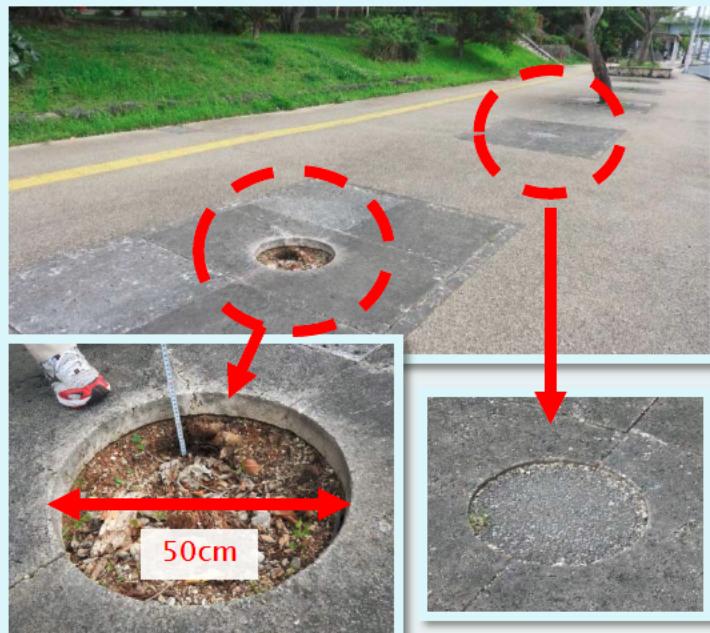
事例28

場所	国道330号(下り) 16.55km付近(浦添運動公園付近)
概要	路面に深さ17cm程度の穴が空いている。なお、本事例の付近では、穴が埋められている箇所が確認できる。

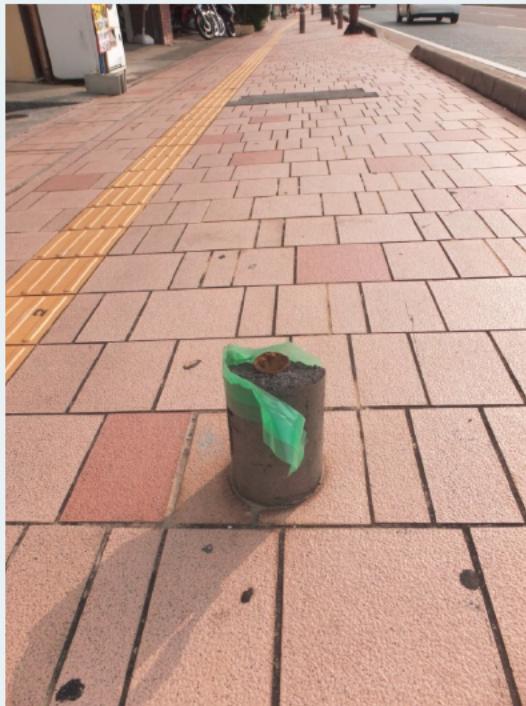
事例29

場所 国道58号(下り)  
115.7km地点(浦添市宮城1丁目)

概要 車止めが破損し、通行者から視認し難い状態となっている。

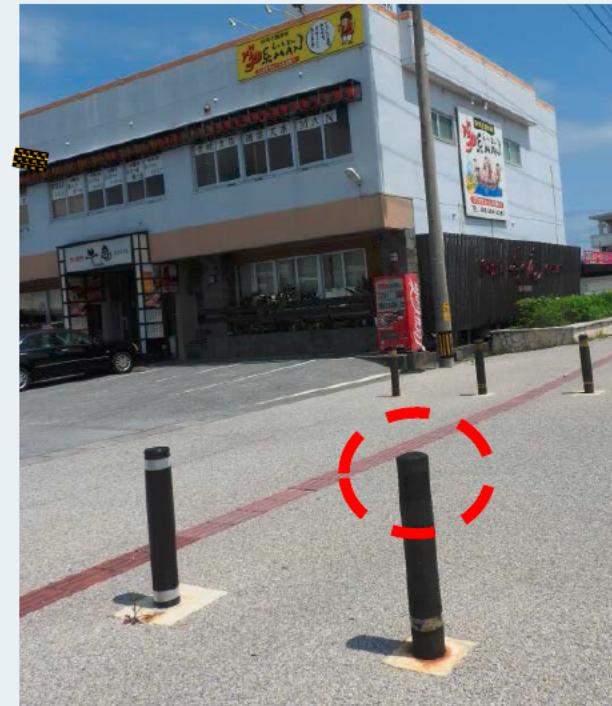
事例30

場所 国道331号(下り)  
9.1km付近(西崎二丁目バス停留所付近)

概要 車止めの反射材が破損し、夜間に通行者から視認し難い状態となっている。

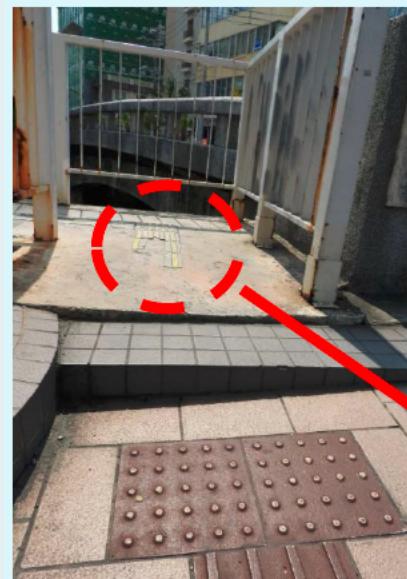
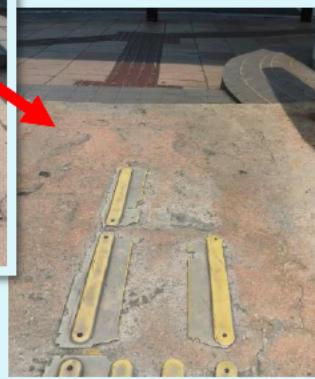
事例32

場所	国道58号(下り) 120.85km付近(泉崎歩道橋)
----	--------------------------------

概要 横断歩道橋の昇降口に設置されている視覚障害者誘導用ブロックが破損している。

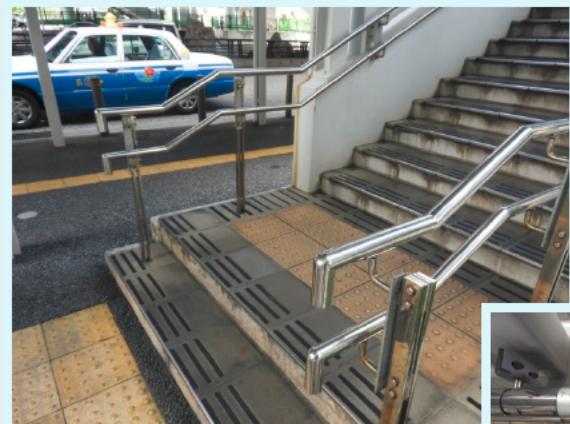
事例34

場所 国道329号(上り・下り)  
78.85km付近(壺川駅自由通路)

概要 手すりが階段の終端部から延長されていないほか、手すりの下端部付近に点字がはり付けられていない。

なお、本事例は、バリアフリー新法(注1)における特定区間(注2)に位置し、手すりの延長及び点字のはり付けがガイドライン等(注3)により定められている。

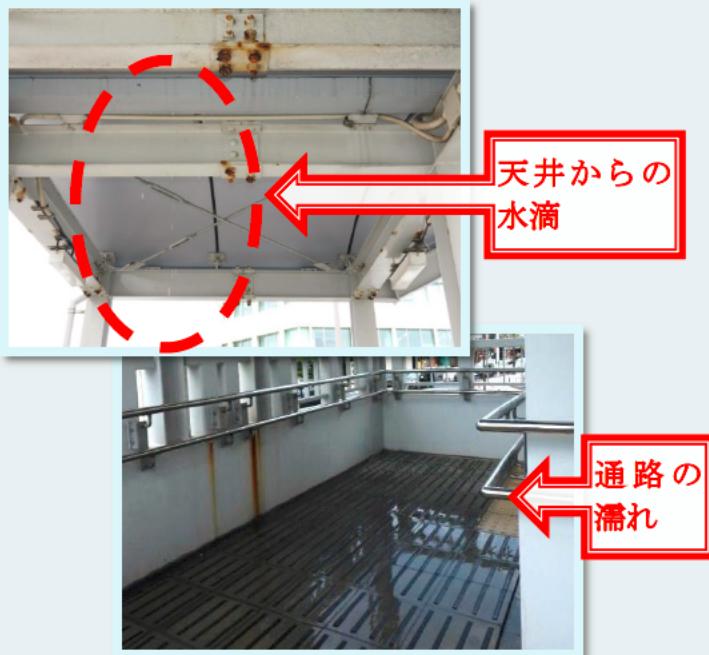
事例35

場所	国道58号(上り・下り) 121.1km付近(旭橋駅自由通路)
----	------------------------------------

概要	雨どいが詰まっており、晴天にもかかわらず、天井から落ちた水滴により、通路に水たまりが生じている。
----	--

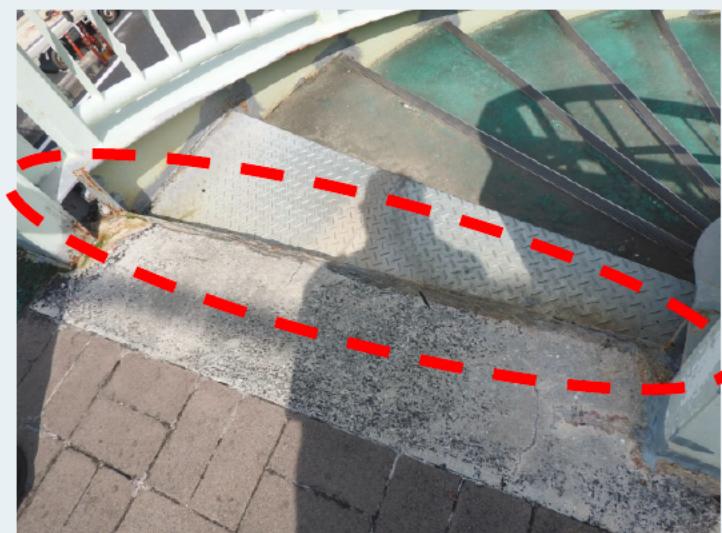
事例36

場所	国道58号(下り) 58.9km付近(城歩道橋)
----	-----------------------------

概要	最上段の階段の滑り止めが破損している。
----	---------------------

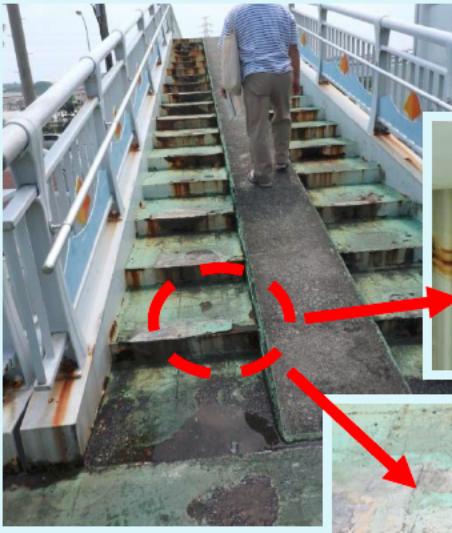
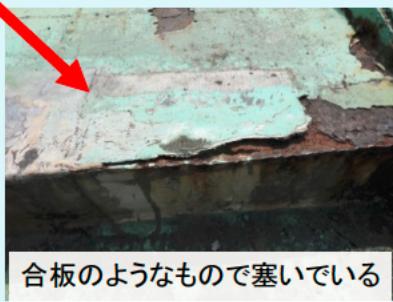
事例37

場所	国道58号(上り・下り) 107.6km付近(北前歩道橋)
概要	腐食により、踏み板等に複数の穴(最大で30cm×2cm程度)が空いている。

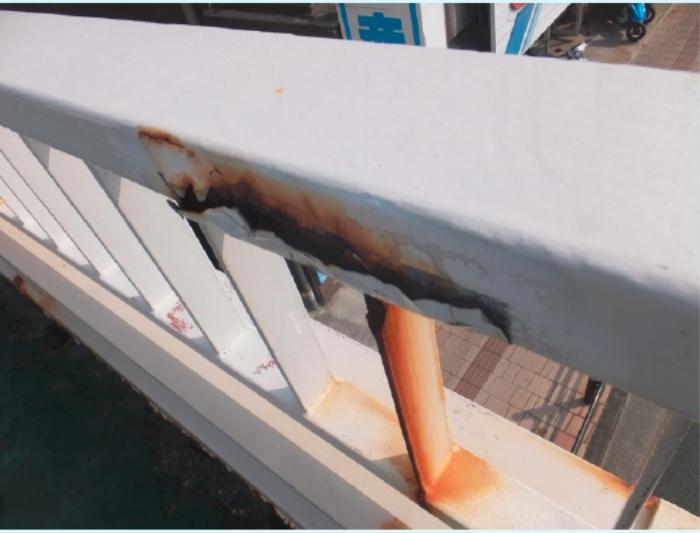
事例38

場所	国道58号(上り・下り) 114.7km付近(城間歩道橋)
概要	高欄が腐食しており、通行者が手を触れて怪我をするおそれがある。

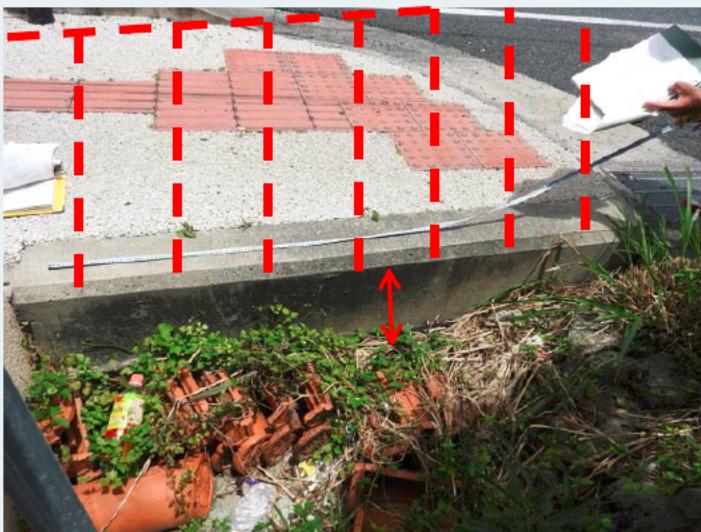
事例39

場所	国道329号(下り) 67.0km付近(大里入口バス停留所付近)
概要	歩道と隣接する敷地との間に、長さ約195cm、深さ約35cmの段差が生じているが、歩行者自転車用柵が設置されていない。

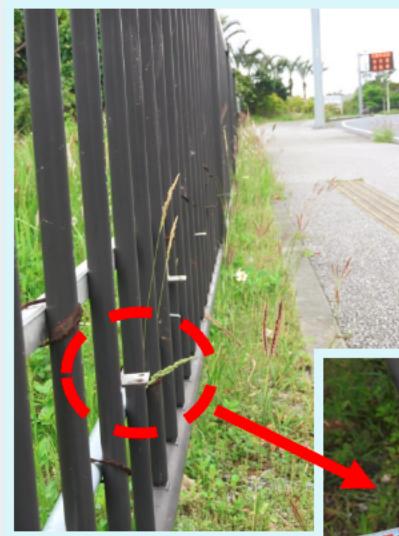
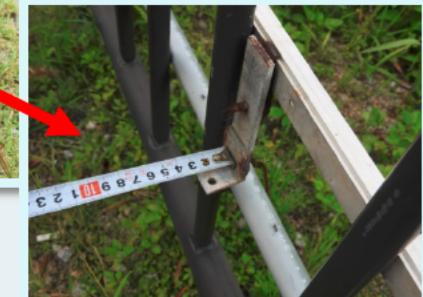
事例40

場所	国道58号(下り) 52.8km付近(伊差川(北)交差点付近)
概要	看板等を取り付けていたと思われる金具が存置されている。

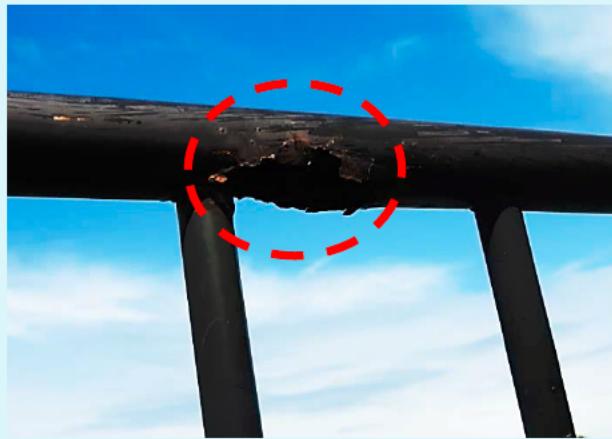
事例41

場所 国道329号(下り)  
75.6km地点(那覇市壺川)

概要 川沿いに設置されている歩行者用防護柵の上段の手すり部分が鋳びて金属片がむき出しどなっているため、歩行者が接触すると怪我をするおそれがある。

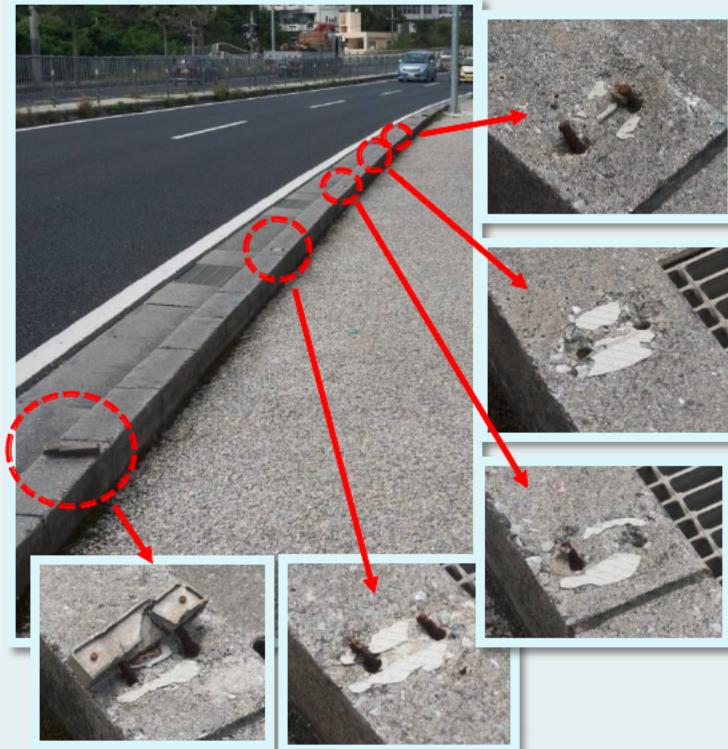
### 事例43

場所	国道330号(下り) 17.9km付近(大平歩道橋付近)
----	---------------------------------

概要	複数の縁石鉢が毀損している。
----	----------------

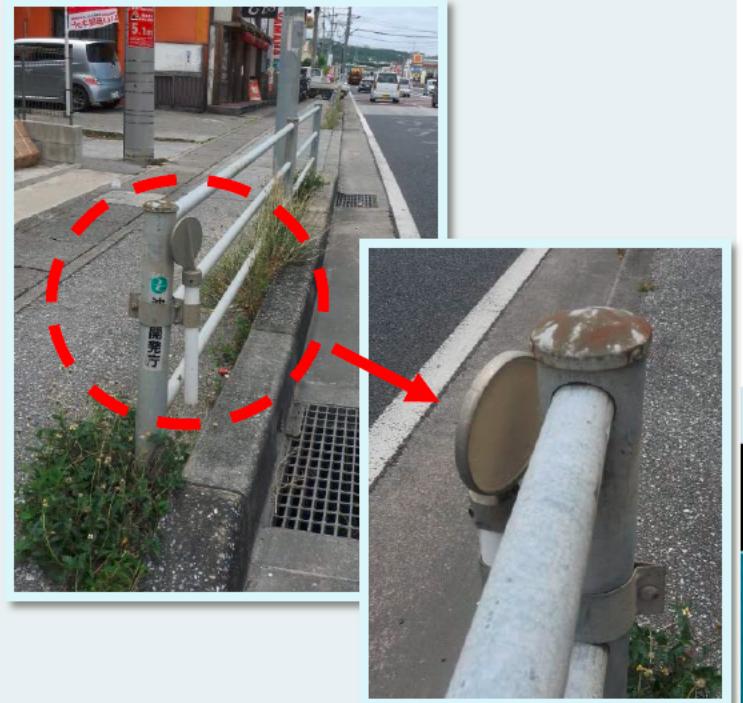
### 事例44

場所	国道329号(上り) 64.2km付近(第二西原バス停留所付近)
----	-------------------------------------

概要	デリニエーターが歩道を向いているほか、反射体が脱落している。
----	--------------------------------

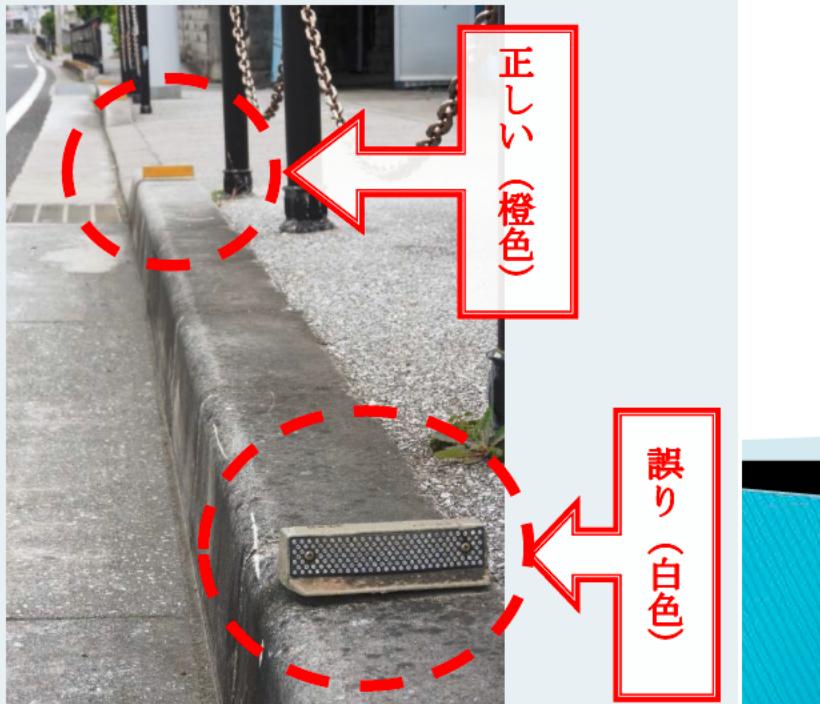
事例49

場所 国道331号(上り)  
17.8km付近(米須農協前バス停留所付近)

概要 縁石鉢が逆向き(道路の右側に白色)に設置されている。

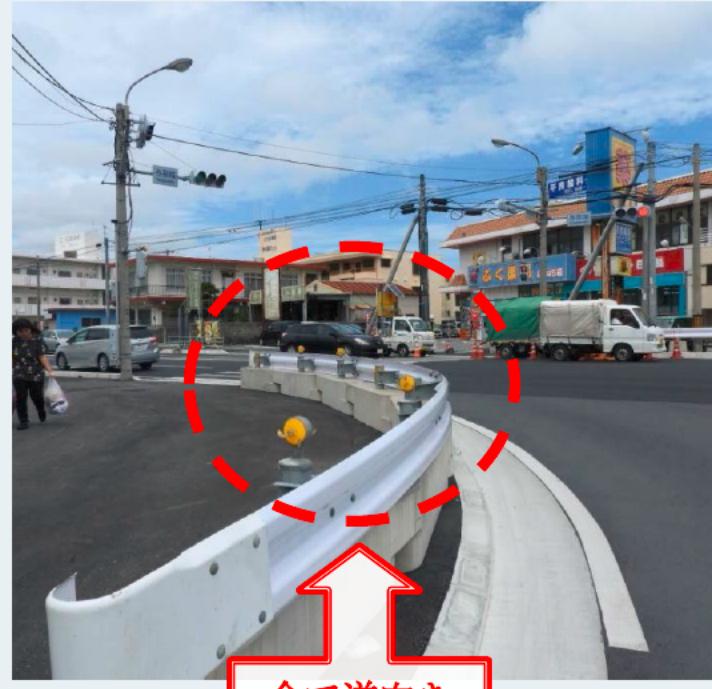
事例50

場所 国道329号(上り)  
64.1km付近(与那城交差点)

概要 防塵視線誘導標が逆向き(道路の左側に橙色)に設置されている。

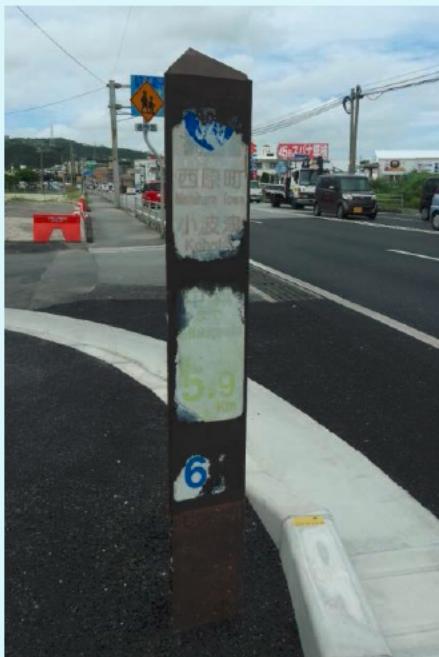
事例51

場所 国道329号(上り)  
64.0km地点(第一小那霸バス停留所付近)

概要 地点標(キロメートル標)が毀損し、機能が損なわれている。

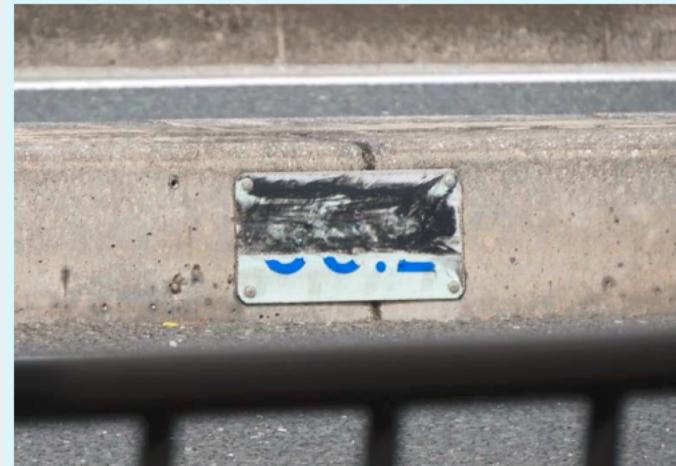
事例52

場所 国道58号(下り)  
59.2km地点(名護公共職業安定所付近)

概要 地点標(百メートル標)が毀損し、機能が損なわれている。

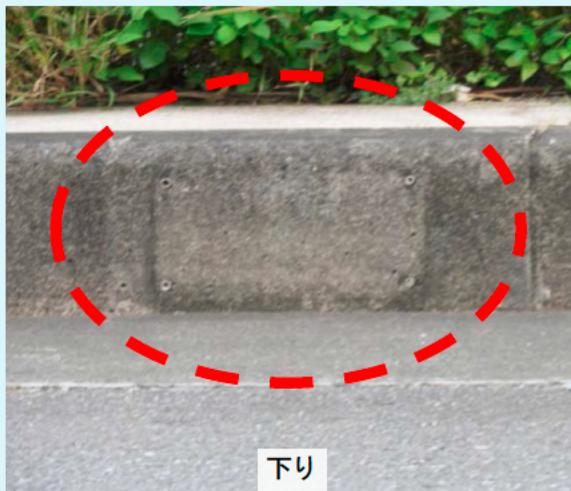
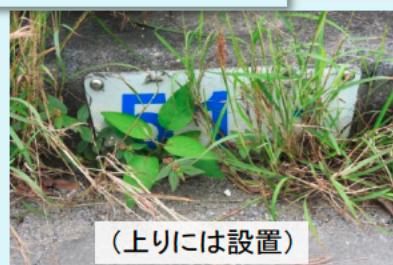
事例53

場所 国道58号(下り)  
51.1km地点(名護市親川)

概要 地点標(百メートル標)が欠落している。

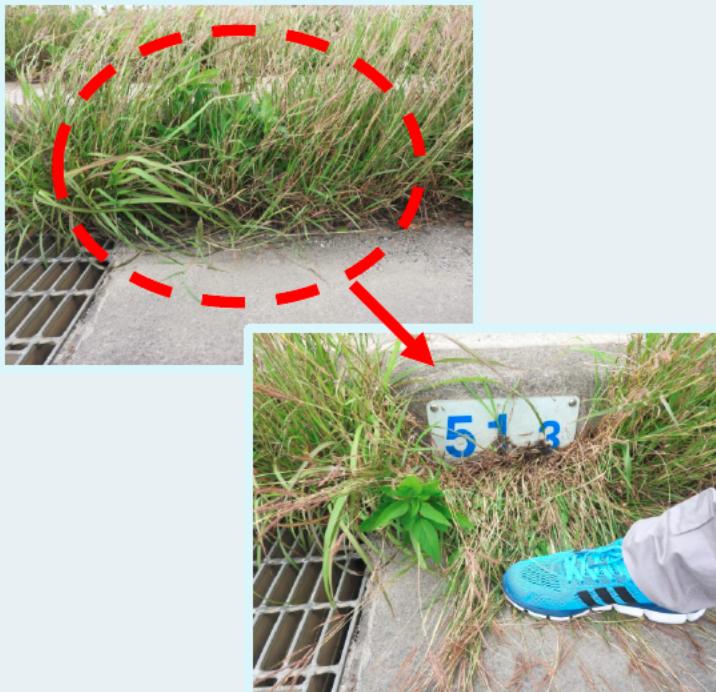
### 事例55

場所 国道58号(上り)  
51.3km地点(名護市親川)

概要 地点標(百メートル標)が雑草に覆わされており、視認し難い。

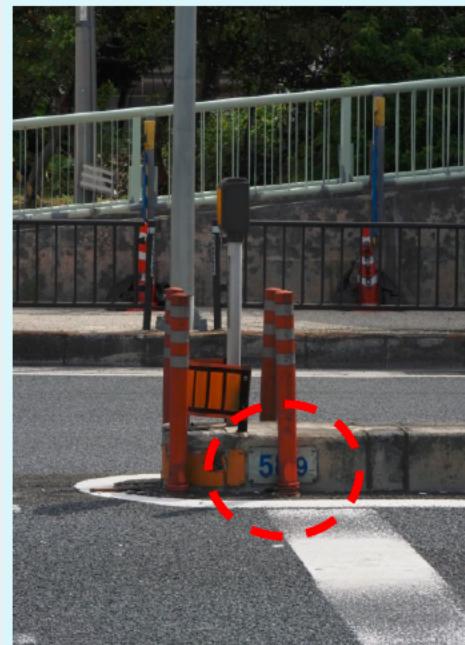
### 事例56

場所 国道58号(上り)  
58.9km地点(城1丁目交差点)

概要 地点標(百メートル標)の前面に車線分離標(ラバーポール)が設置されており、地点標が視認し難い。

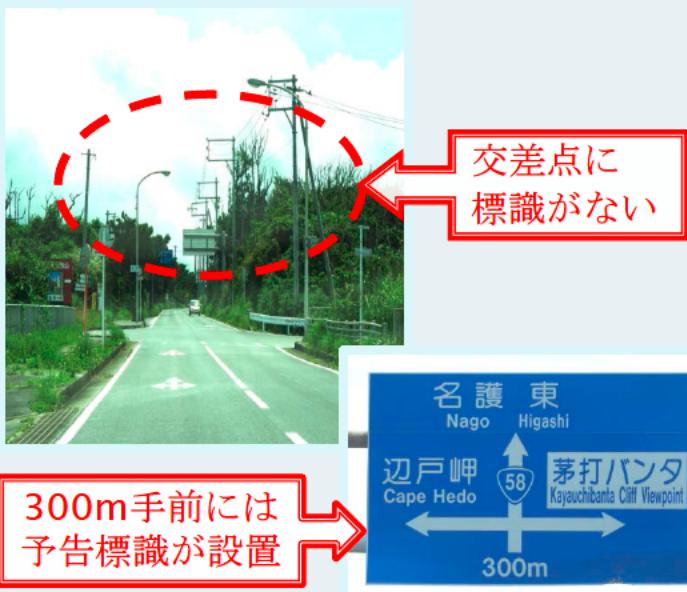
### 事例59

場所 国道58号(上り)  
7.7km付近(国頭郡国頭村辺戸)

概要 国道58号から辺戸岬につながる交差点に案内標識がない。  
なお、交差点の300m手前には予告標識が設置されているほか、同交差点の下り方面には案内標識が設置されている。

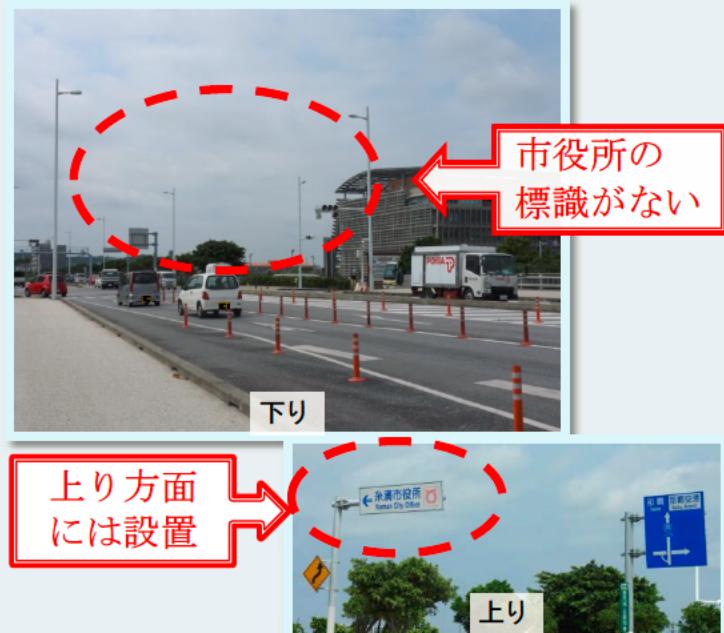
### 事例60

場所 国道331号(下り)  
糸満市役所付近

概要 国道331号を下り方面に向かうと、糸満市役所の前に案内標識が設置されていない。  
なお、国道331号の上り方面には、案内標識が設置されている。

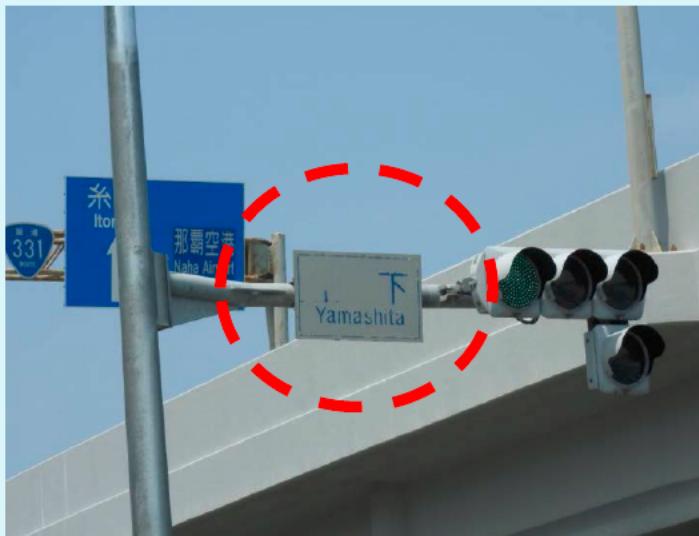
### 事例62

場所 国道331号(下り)  
0.6km付近(山下交差点)

概要 案内標識(主要地点)が劣化し、表示が薄れている。

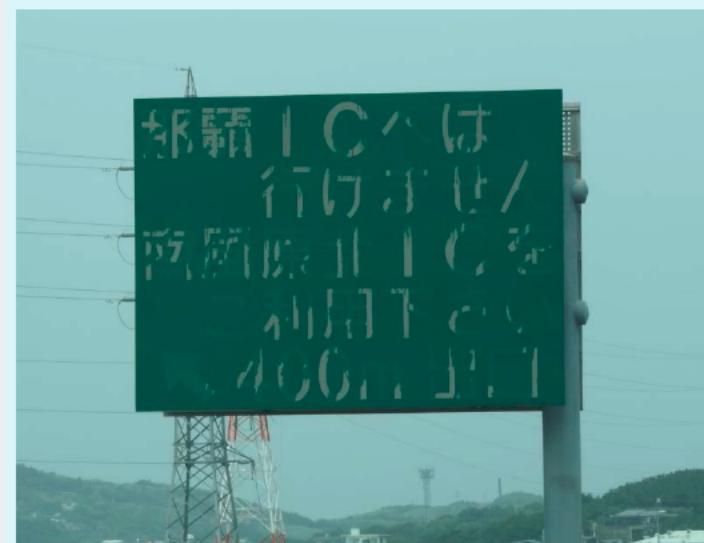
### 事例63

場所 国道506号(下り)  
南風原北インターチェンジ手前

概要 案内標識が劣化し、表示が薄れている。

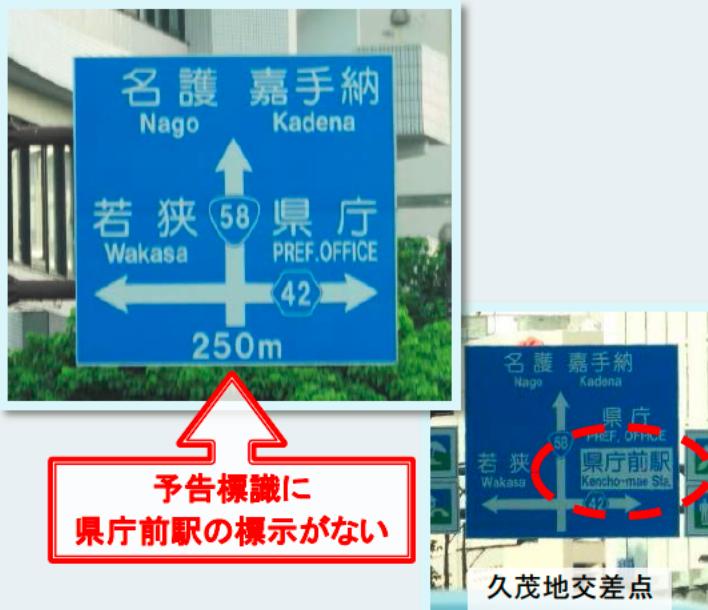
事例66

場所 国道58号(上り)  
120.85km付近(久茂地交差点付近)

概要 久茂地交差点では、県庁前駅の方向が案内されているが、同交差点の250m手前に設置されている予告標識には同駅の案内が標示されていない。

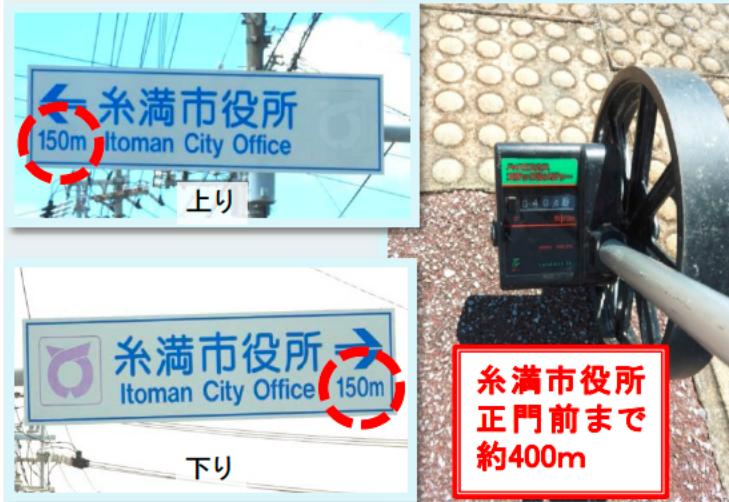
事例67

場所 国道331号(旧道、上り・下り)  
12.2km付近(双子橋バス停留所付近)

概要 双子橋バス停付近の交差点に設置されている二つの案内標識は、糸満市役所までの距離が150mと表示されているが、当該交差点から糸満市役所の正門前までの距離を実測したところ約400mとなっている。

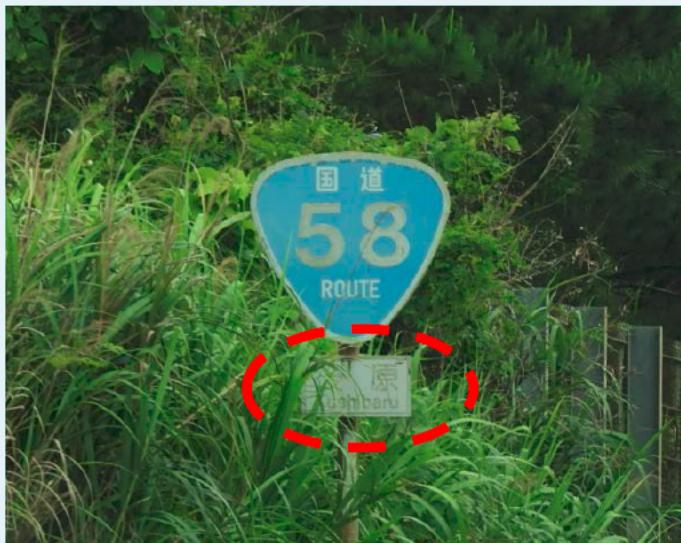
事例68

場所 国道58号(上り)  
43.3km付近(名護市源河)

概要 案内標識(国道番号)の下に取り付けられている補助標識(地名)が劣化し、表示が薄れている。
