# 事例集

—「国道等の維持管理に関する行政評価・監視」結果報告書(別冊) —

沖縄行政評価事務所  
平成28年8月

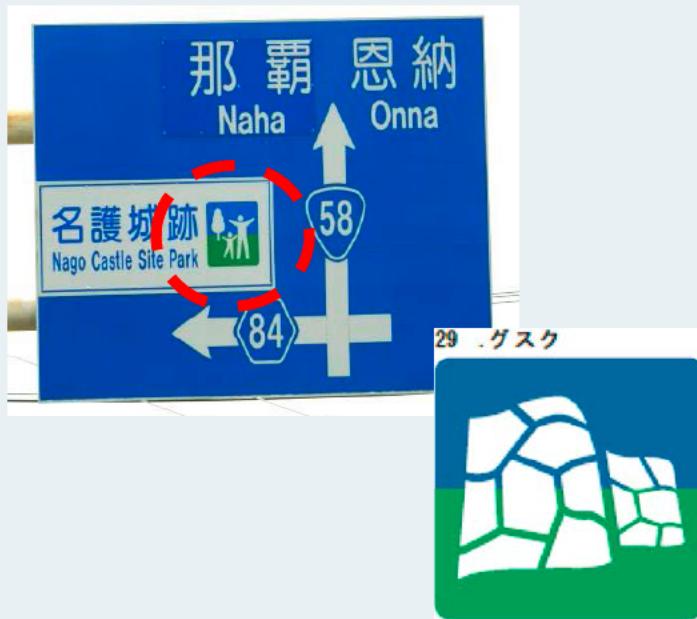
事例70

場所	国道58号(下り) 59.25km付近(東江4丁目(北)交差点付近)
----	---------------------------------------

概要 マニュアル(※)で定められているピクトグラム(グスク)と異なるピクトグラム(一般公園)が用いられている。  
 ※ 著名地点道路案内標識マニュアル(平成26年3月沖縄ブロック道路標識適正委員会)

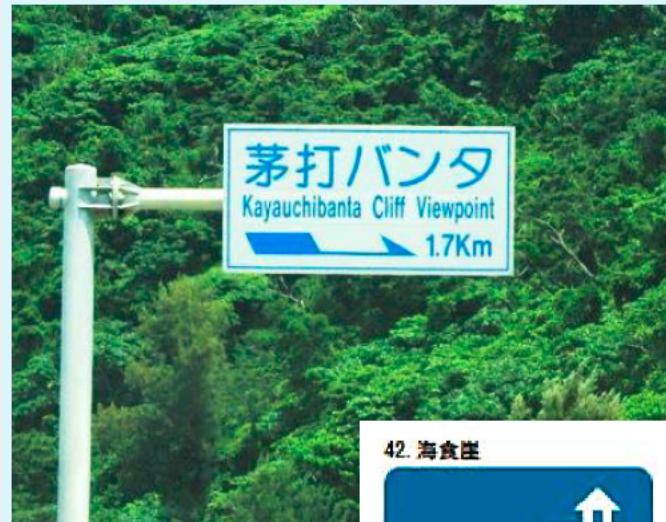
事例71

場所	国道58号(上り) 11.8km地点(国頭郡国頭村宜名真)
----	----------------------------------

概要 案内標識(著名地点)のピクトグラムがない。

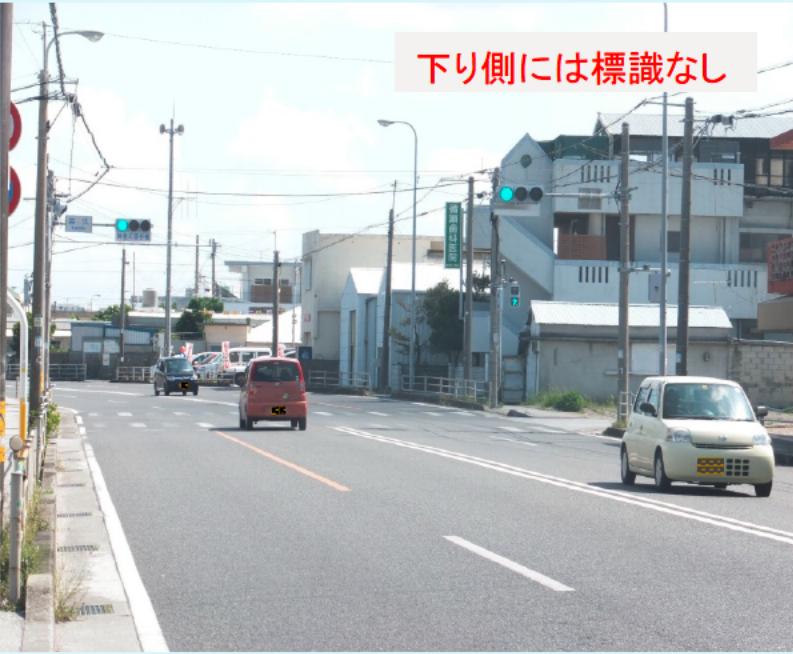
場所	国道329号(下り) 兼久交差点付近
概要	国道329号の兼久交差点(信号)の近辺は、西原町立西原小学校に通学する児童の通学路となっており、道路交通上の注意が必要と認められるため、上り側には、当該交差点から約200メートル手前に「学校、幼稚園、保育所あり」の警戒標識が設置されている。しかし、下り側には同標識が設置されていない。

下り側には標識なし

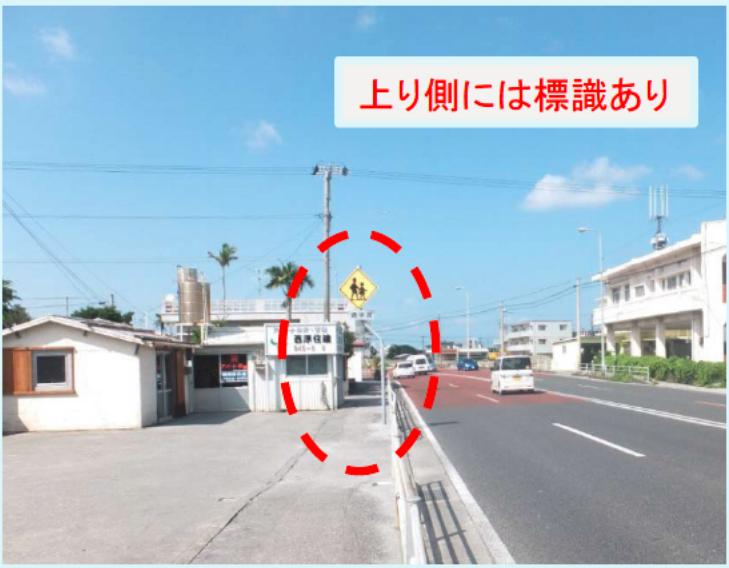
上り側には標識あり

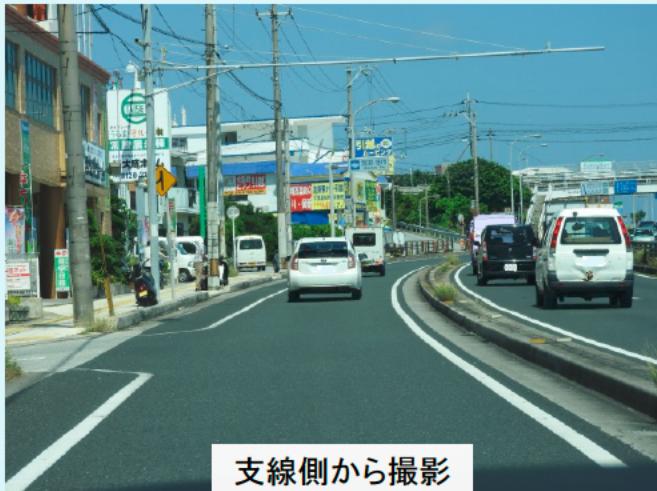
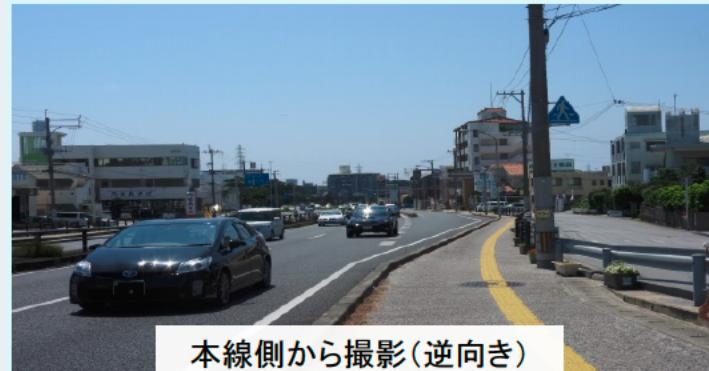
### 事例73

場所	国道330号(上り) 15.4km付近(牧港方面から国道330号上り(宜野湾市方面)への合流地点)
概要	<p>牧港方面から来た車両が国道330号(浦添バイパス)の上り車線(宜野湾市向け)に合流する場合、同バイパスに合流する支線を本線と約200メートル並走した後に合流しなければならないが、本線側に「合流交通あり」の警戒標識が設置されていない(支線側には、合流地点から約60メートル手前に設置されている)。</p> <p>このため、比較的速い速度で走行する同バイパス(本線)の車両の運転手が、早めに合流地点があることを認識することが困難となっており、円滑な合流がしにくいものとなっている。</p>

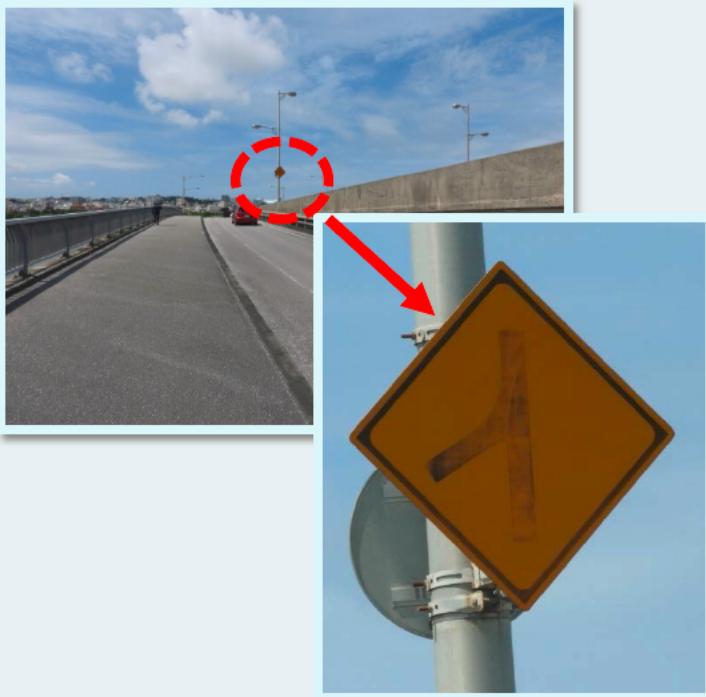
事例74

場所 国道329号(上り)  
75.2km付近(那覇大橋)

概要 警戒標識(合流交通あり)が劣化し、表示が薄れている。

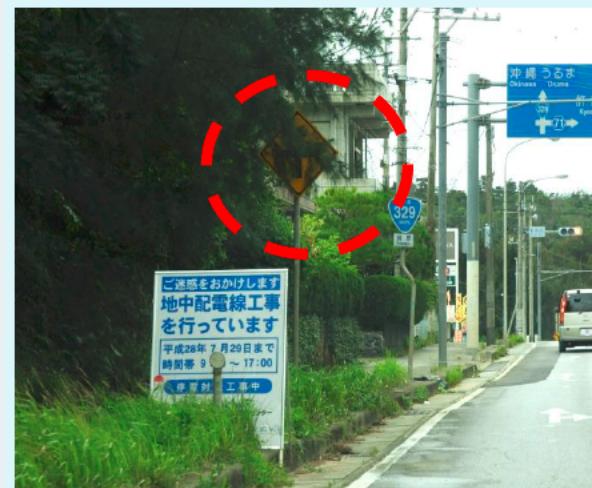
事例75

場所 国道329号(下り)  
14.4km付近(松田(北)交差点付近)

概要 警戒標識(+形道路交差点あり)の表示が樹木に隠れている。

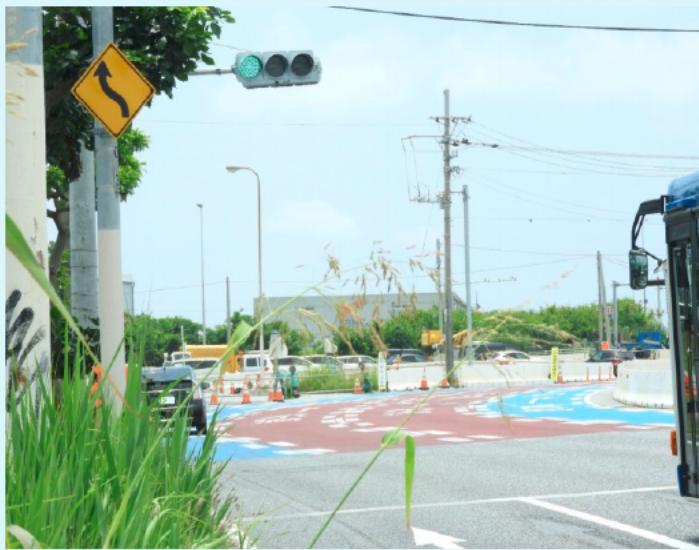
#### 事例76

場所 国道331号(上り)  
4.8km付近(瀬長交差点)

概要 警戒標識(左背向屈曲あり(※))が設置されているが、当該標識の先の道路は右に曲がっており、警戒標識の内容と道路の形状が一致していない。

※最初左に曲がり、その先で右に曲がる屈曲

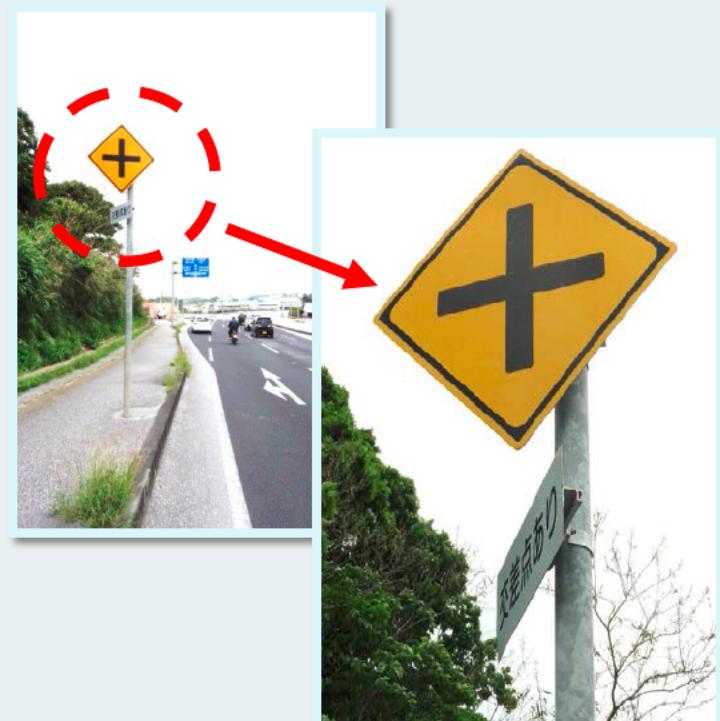
#### 事例77

場所 国道58号(上り)  
52.75km付近(伊差川(西)交差点付近)

概要 警戒標識(十形道路交差点あり)の下に取り付けられている補助標識が歩道を向いている。
