高速道路における逆走防止対策の推進に関する調査

＜結果に基づく通知＞

高速道路における逆走防止対策の推進に関する調査(概要)

通知日：平成29年7月7日
通知先：国土交通省

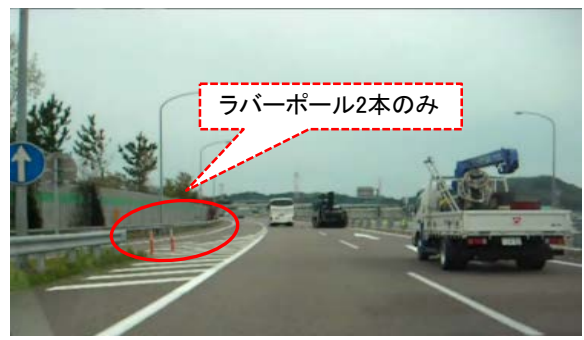
- ✓ ジャンクションの本線合流部から離れて高輝度矢印板が設置されている例(中央道岡谷JCT)
- ✓ ラバーポールの設置がゼブラゾーン起点から2本のみとなっている例(東海北陸道美濃IC)
- ✓ 対策完了後に逆走が発生している箇所あり(中央道岡谷JCT)

- 対策完了箇所であっても標識・看板等の設置位置を見直すなど、現地の状況に応じた有効な対策となるよう改善の実施

- 対策完了箇所でも引き続き発生した逆走事案について継続的に発生要因等を調査・分析、さらなる改善の実施

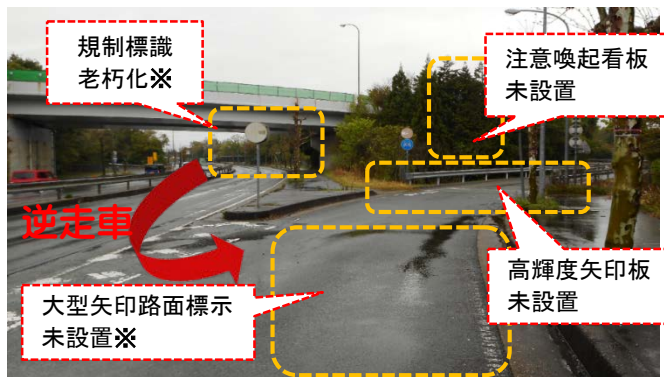
対策工事の対象として位置付けられていない高速道路出口部
(舞鶴若狭道福知山IC)

③ 高速道路出口部の中には、対策工事の対象に位置付けられておらず、
標識・看板等が未設置・老朽化の事例あり

- ✓ 国交省等では、一般道と交差点形状で接する箇所を優先して対策を実施
- ✓ 出口部の対策工事は警察や一般道管理者との協議が必要であり、標識・看板等の設置主体は一般道管理者(下写真の※部分は一般道管理者による設置が必要)

- 高速道路出口部の対策については、今後、警察や一般道管理者との個別協議を一層進めることなどにより、対策対象箇所への追加を検討

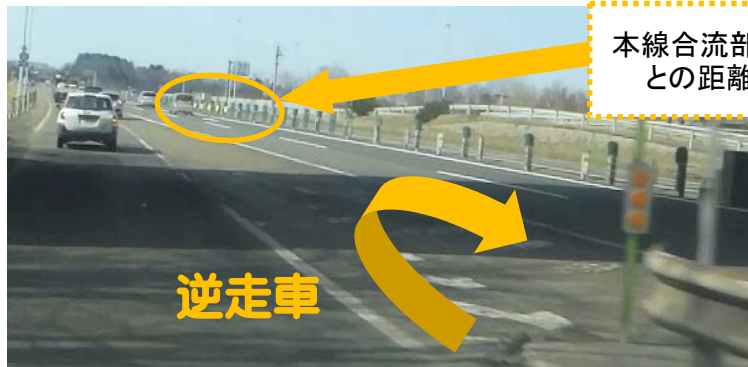
恵庭IC(下り)

- ✓ ICやPAの本線合流部から離れて高輝度矢印板が設置されている例(恵庭IC(下り)、輪厚PA(下り))
→ ラバーポールの取外し期間があることを前提に、高輝度矢印板を導流帯(ゼブラゾーン)の中央部から設置するなど改善の余地があると考えられる事例

- 対策完了箇所であっても標識・看板等の設置位置を見直すなど、現地の状況に応じた有効な対策となるよう改善の実施

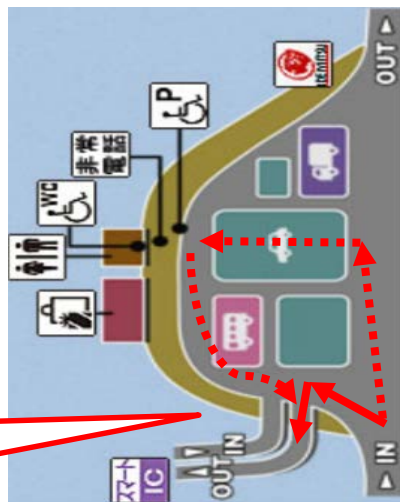
スマートICが設置された休憩施設の例
(道央道輪厚PA(下り))

- ✓ 休憩施設流入部に「施設の構造上、休憩施設利用後にスマートICを利用することができない(休憩施設利用後にスマートICを利用すると施設内で逆走となる)」旨の周知が未実施(輪厚PA下り、砂川SA下り)

実線が正しい利用方法。
点線のように、駐車エリアを利用した後にスマートICから出る行為は、逆走となる場合がある。

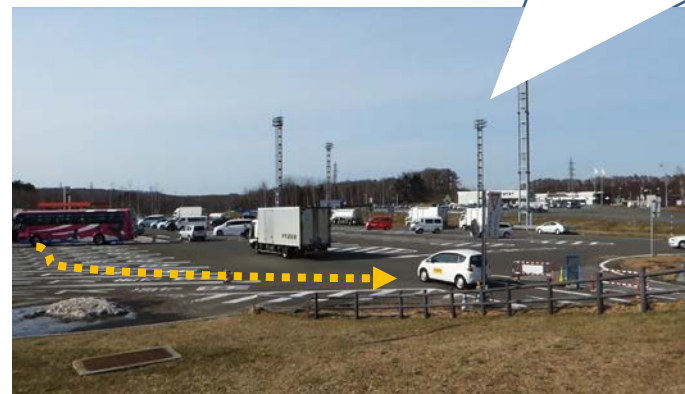
当局における現地調査の実施中にも施設内を逆走する車両あり
