## 高速道路における逆走防止対策の推進に関する調査 〈結果に基づく通知〉

# 高速道路における逆走防止対策の推進に関する調査(概要)

通知日：平成29年7月7日  
通知先：国土交通省

# このうち、九州管区行政評価局の調査結果分

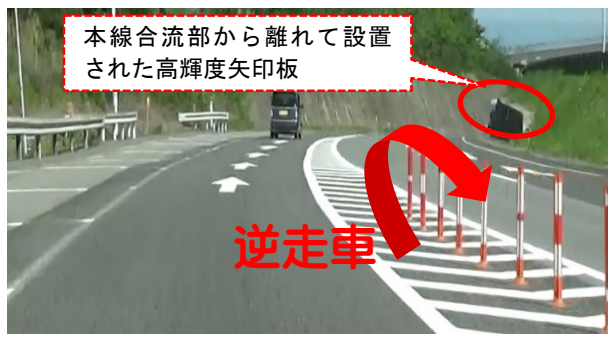
中央道岡谷JCT

- ✓ ジャンクションの本線合流部から離れて高輝度矢印板が設置されている例(中央道岡谷JCT)
- ✓ ラバーポールの設置がゼブラゾーン起点から2本のみとなっている例(東海北陸道美濃IC)
- ✓ 対策完了後に逆走が発生している箇所あり(中央道岡谷JCT)

- 対策完了箇所であっても標識・看板等の設置位置を見直すなど、現地の状況に応じた有効な対策となるよう改善の実施

- 対策完了箇所でも引き続き発生した逆走事案について継続的に発生要因等を調査・分析、さらなる改善の実施

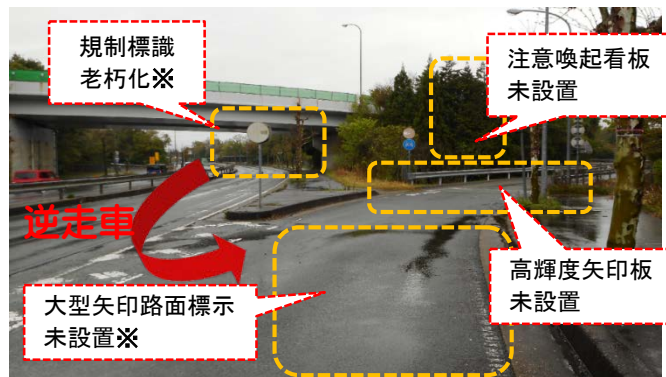
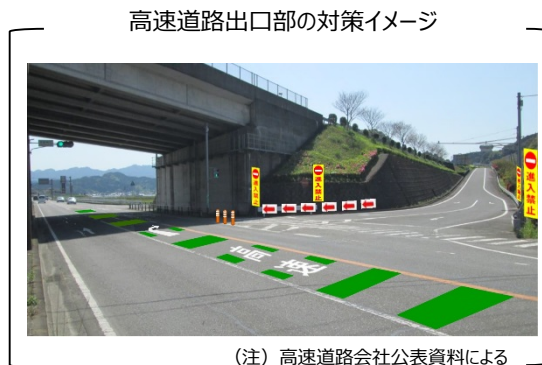
対策工事の対象として位置付けられていない高速道路出口部  
(舞鶴若狭道福知山IC)

③ 高速道路出口部の中には、対策工事の対象に位置付けられておらず、  
標識・看板等が未設置・老朽化の事例あり

- ✓ 国交省等では、一般道と交差点形状で接する箇所を優先して対策を実施
- ✓ 出口部の対策工事は警察や一般道管理者との協議が必要であり、標識・看板等の設置主体は一般道管理者(下写真の※部分は一般道管理者による設置が必要)

- 高速道路出口部の対策については、今後、警察や一般道管理者との個別協議を一層進めることなどにより、対策対象箇所への追加を検討

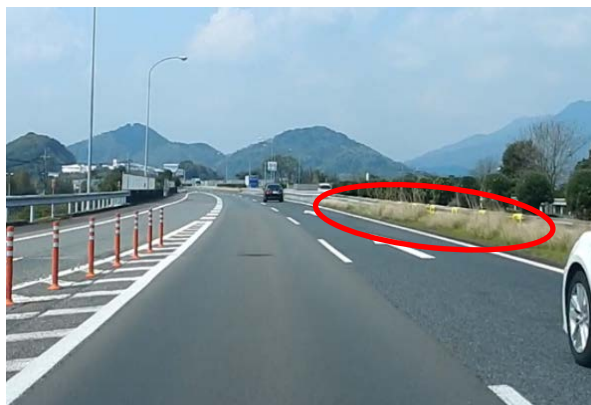
長崎道多久IC

- ✓ 高輝度矢印板が草で隠れている例(長崎道多久IC)
- ✓ 大型矢印路面標示が薄くなっている例(東海北陸道飛騨河合PA)

- 対策完了箇所において、継続的な標識・看板等の維持管理の徹底が必要
- 標識・看板等の更新に当たっては、高齢者が容易に判読できるよう改善の実施

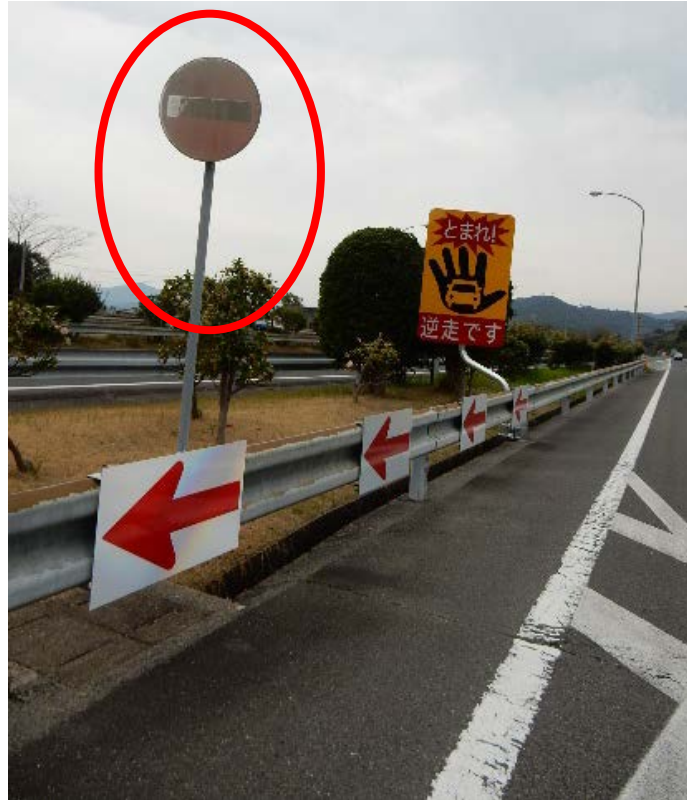
【写真No1】

規制標識  
(進入禁止)  
が色あせて  
いる

長崎道 小城PA(上り)・休憩施設流入部

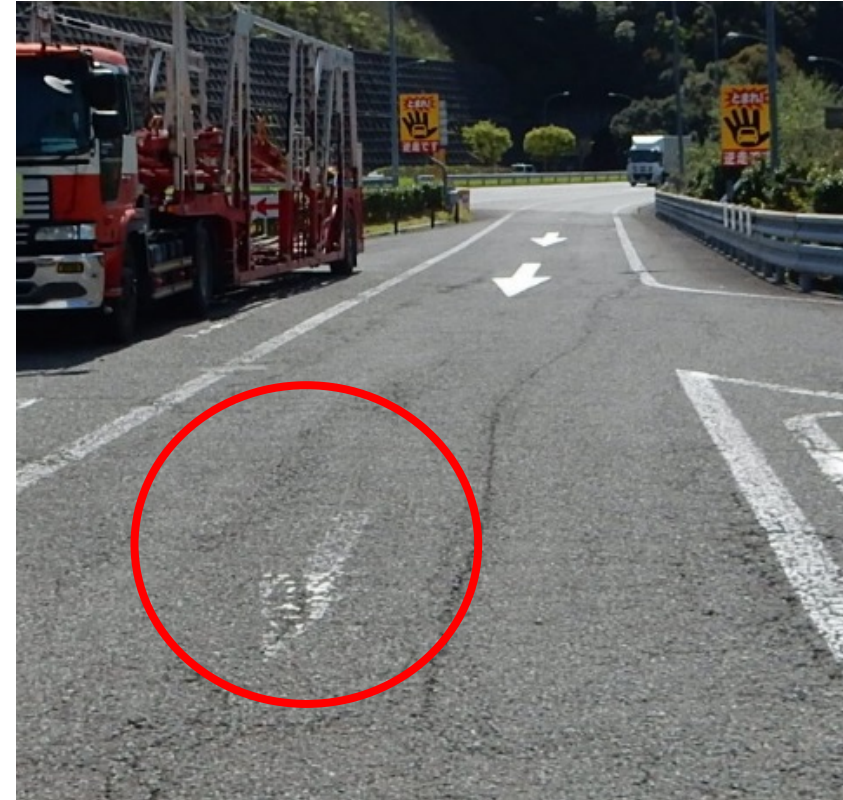
【写真No2】

大型矢印  
路面標示  
が薄くなっ  
ている

九州道 坂本PA(上り)・休憩施設流入部

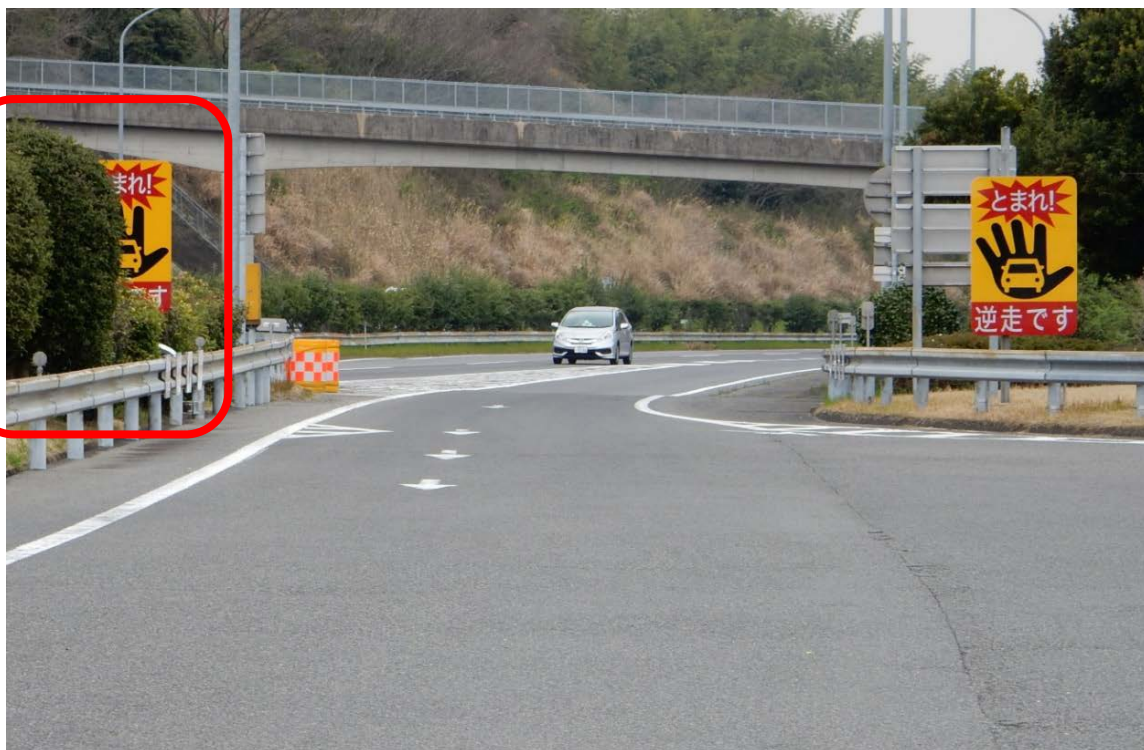
【写真No3】

注意喚起看板が樹木で隠れている

長崎道 小城PA(下り)・休憩施設流入部

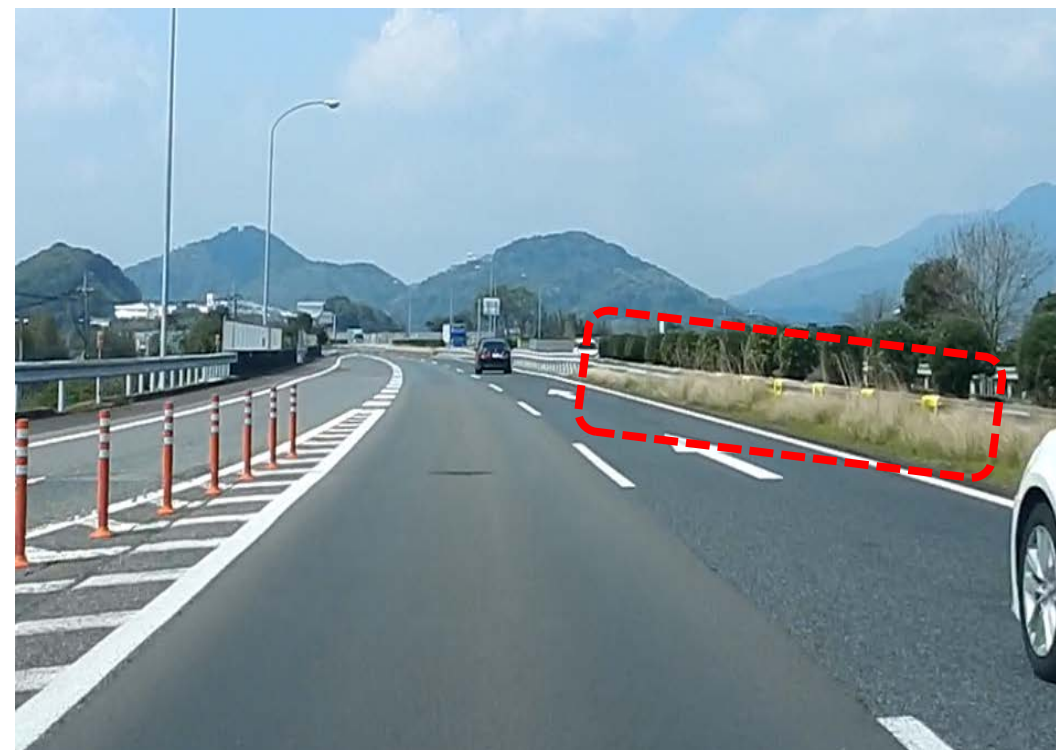
【写真No4】

高輝度矢印板が草で隠れている

長崎道 多久IC(下り)・本線合流部
