「路面電車の安全確保及び利便向上に関する行政評価・監視」  
〈調査結果に基づく改善措置状況の概要〉

参考資料（鹿児島分）

平成 25年 11月 26日  
鹿児島行政評価事務所

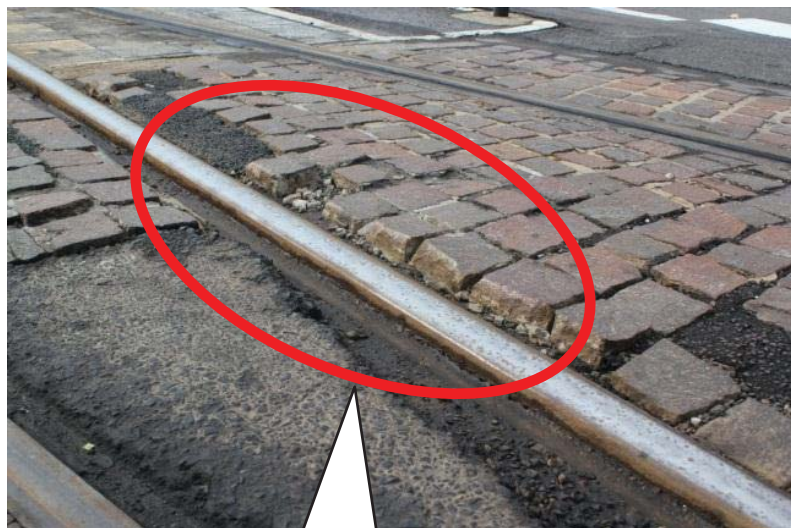
(郡元(南側)停留場)

石畳の盛り上がりにより4cmの段差が生じている。

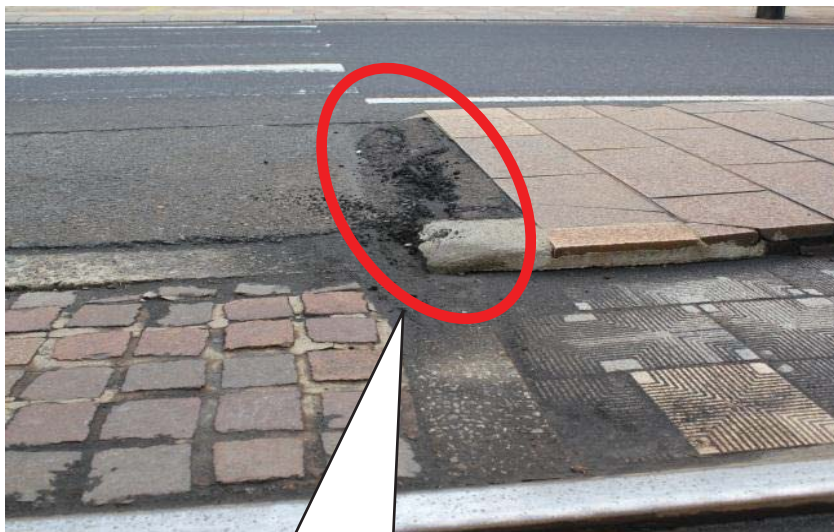
(郡元(南側) 停留場)

スロープの浮き上がりにより4 cmの段差が生じている。

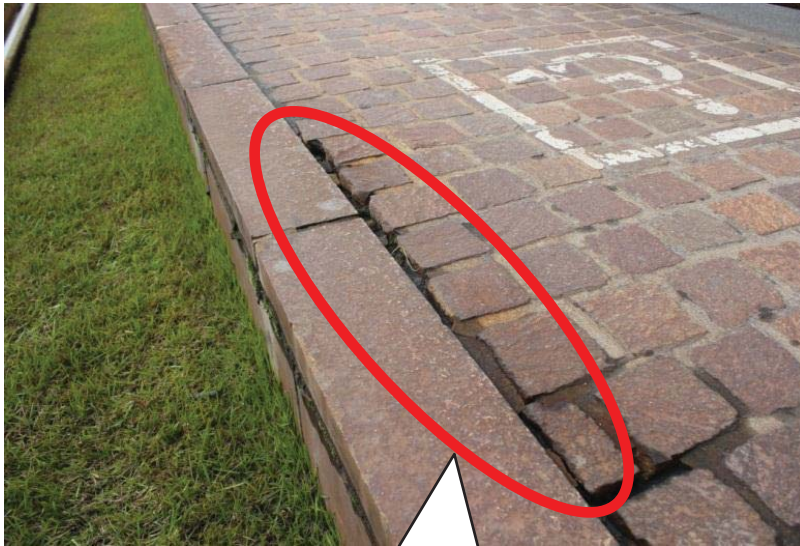
涙橋停留場（上りホーム）

ホーム縁石のずれにより  
長さ50cm×幅3cmの亀裂が  
生じている。

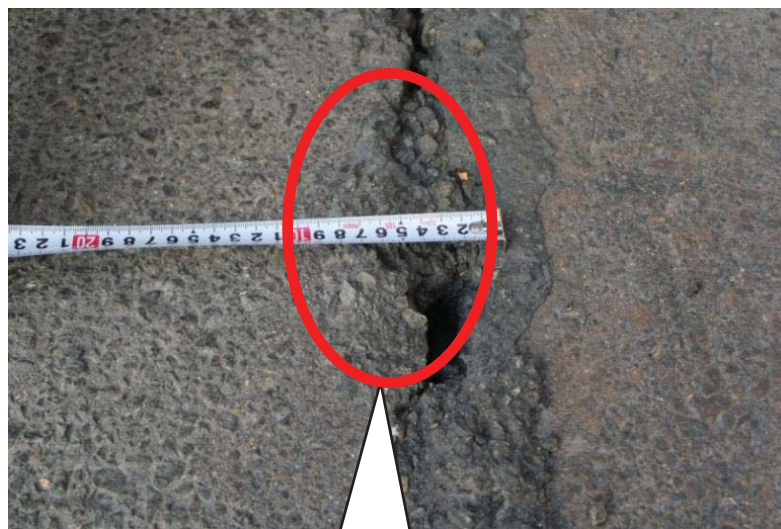
宇宿一丁目停留場（下りホーム）

過去に生じた亀裂の補修が不十分で、長さ10cm×幅3cmの穴が空いている。

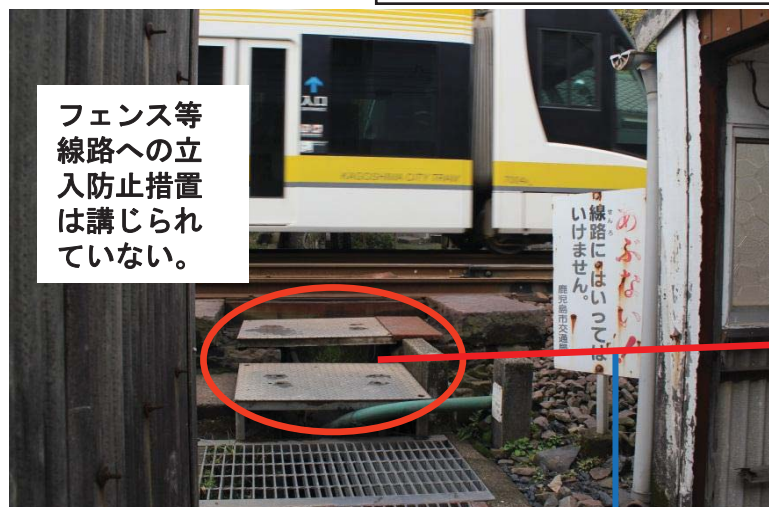
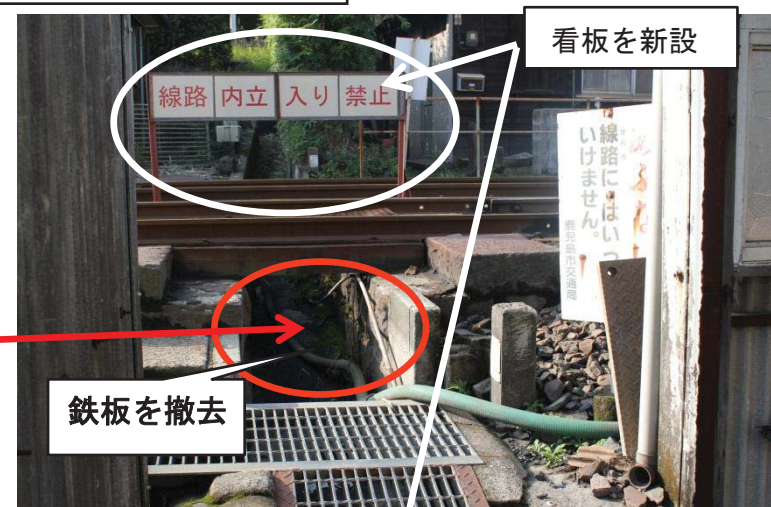
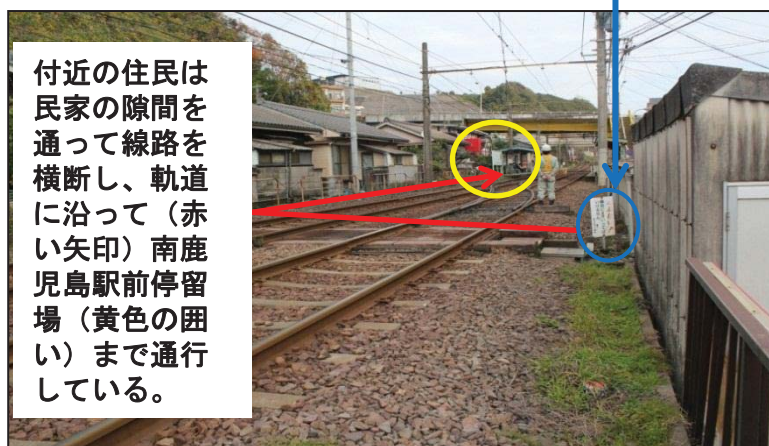
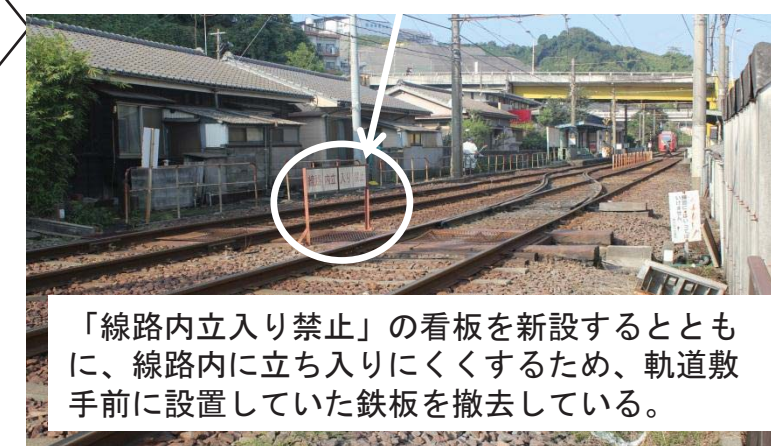
南鹿兒島駅前停留場付近の軌道敷

住民が線路内に立ち入り、軌道敷を通行しているもの

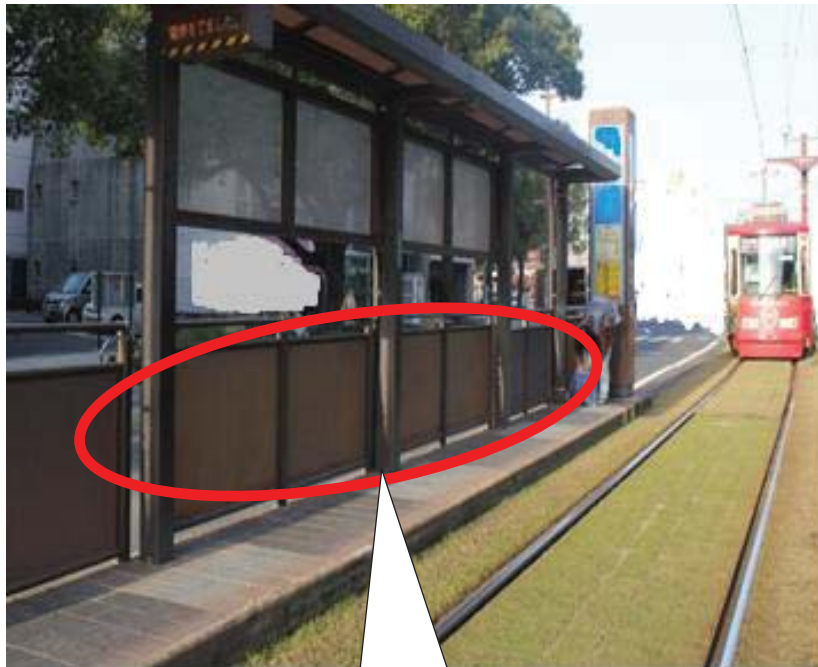
桜島栈橋通（上りホーム）

時刻表が掲示されていない。

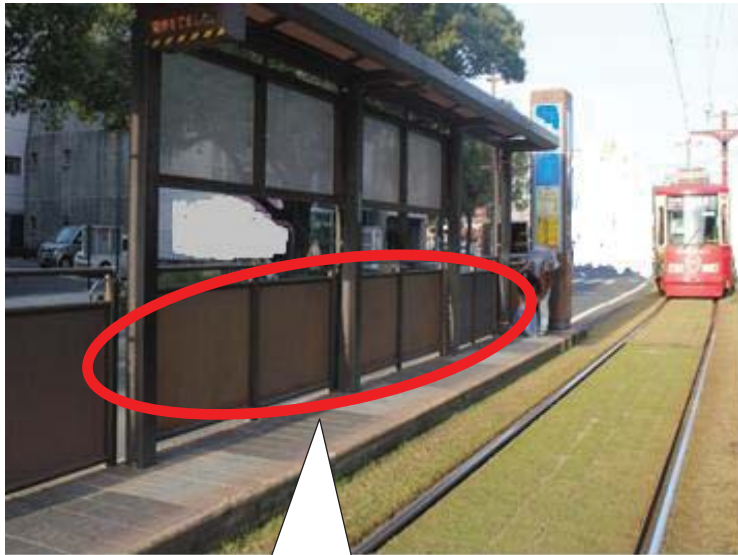
桜島棧橋通（上りホーム）

運転系統図が掲示されていない。

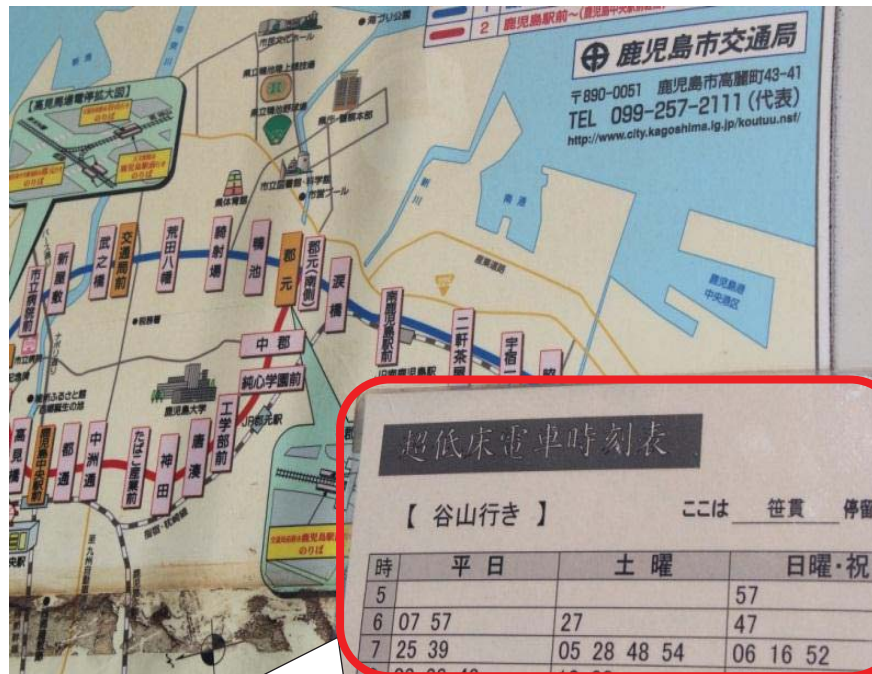
笹貫停留場（下りホーム）

時刻表が重ねて掲示されているため、運転系統図の一部（笹貫停留場など4停留場の名称）が見えなくなっている。

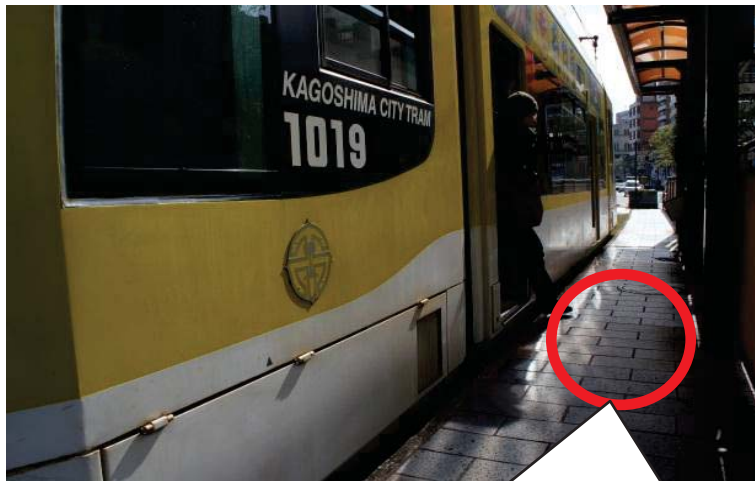
市役所前（上りホーム）

車いす使用者乗降口の停止位置の表示がない。
