1 LED照明による障害（パート1）

直管型LED照明のノイズが防災行政無線（60MHz帯）を妨害

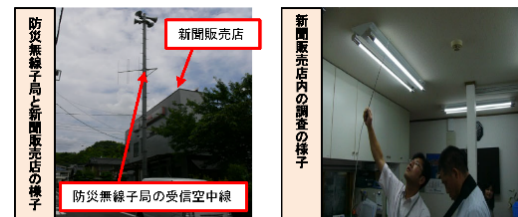
新聞販売店内でのノイズ測定の結果

某市防災行政無線の代理人から「市内の防災行政無線子局に2年前からノイズが混入し、正常に信号が受信できない。」という申告を受け調査を開始しました。当該子局は、新聞販売店の敷地内に建てられており、当該新聞販売店の前で調査したところ、広帯域ノイズが観測されました。許可を得て店内のノイズを状況を調査したところ、天井に取り付けられた直管型LED照明から広帯域のノイズが放射されていることが観測されたため、当該LED照明を点滅させてノイズの強度を確認し、妨害源であることを特定しました。

- 被害を受けている周波数を中心として±5MHz範囲の周波数のノイズレベルを観測し、防災行政無線の子局周辺でノイズのピークが観測される場所を絞り込む方法で調査を実施しました。
- 子局近傍にある新聞販売店北西側でノイズのピークを観測しました。新聞販売店内において、ホイップアンテナを直管型LED照明に近づけた状態で、同LED照明を消灯・点灯し、ノイズの様子を観測したところ、点灯時には広帯域のノイズが観測され、点灯/消灯とノイズの発生が連動していることを確認し、ノイズの発生源を特定しました。
- 店内の全ての直管型LED照明(43本)（インバータ内蔵型）は、国内業者が総販売元となり外国製のLED照明を施工工事込みで販売していたものであり、家電量販店での販売はしていませんでした。

新聞販売店から同照明器具の工事業者の紹介を受け、原因となったLED照明の諸元をヒアリングしましたが、既にLED照明のメーカーとの取引を行っておらず、回路図などが入手できないため、ノイズ発生原因の分析はできませんでした。原因物のLED照明は、全数(43本)を交換し、その結果、防災行政無線の代理人がノイズの消滅を確認し、受信障害が解消しました。
