ドライブレコーダによるスマートキーへの障害

障害を受ける無線設備	スマートキーシステム
原因	車内に設置したドライブレコーダの不要輻射

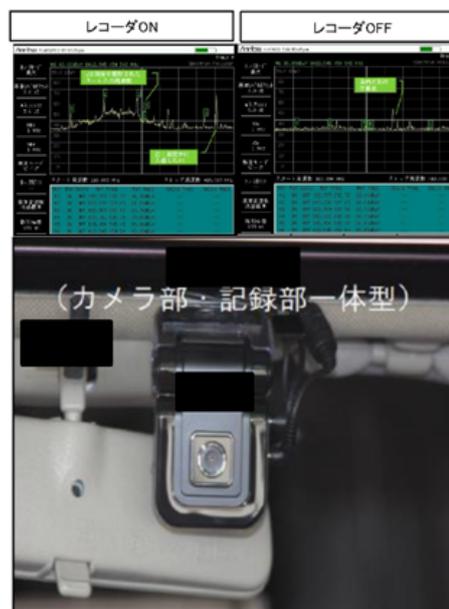
スマートキーの認証感度が下がり、運転席内にキーを置いてエンジンがかからない状況になった。自動車及びキー内バッテリーの低下を疑ったが、原因はドライブレコーダから輻射されている不要電波だったもの。

- 車内外の雑音状況及び障害発生前後の機材改修の有無等を調べたところ、ドライブレコーダの設置があったため、車両に設置された同機を調査した結果、輻射されている不要電波が障害を与えていたことが判明した。
- なお、設置場所はフロントミラー下部に本体、運転席ハンドル下部に電源ユニット(車両の常時電源より供給)

- 緊急避難的に常時電源供給ラインからアクセサリ電源ライン(イグニッションON時のみ通電)からドライブレコーダに電源供給した。ただし不要電波輻射自体の発射は抑制されておらず、ドラレコの選定を含め根本解決にはならない。
