公調委平成30年(セ)第3号・同(ゲ)第9号 豊見城市<sup>とみぐすく</sup>における建築工事に伴う地盤沈下等による財産被害等責任裁定申請事件及び同原因裁定申請事件

裁 定

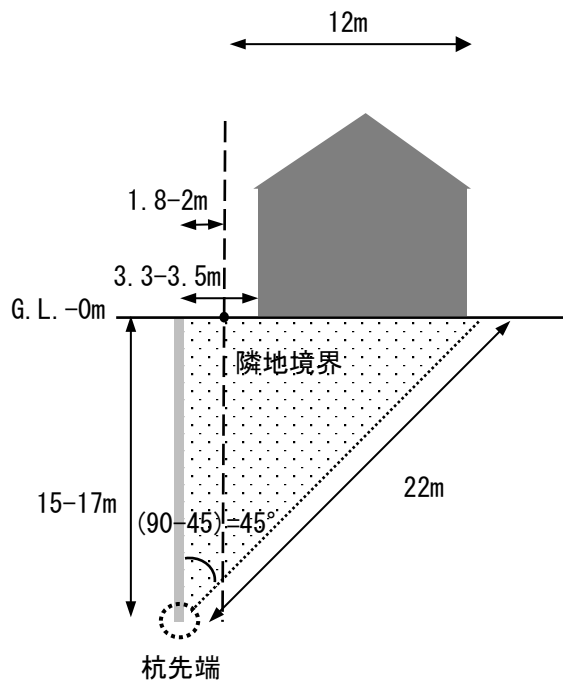
図1 杭打設により影響を受ける申請人宅側の地盤の範囲

申請人宅敷地周辺の地盤は、埋め立てられており、その土質は、砂質土に近いことが認められる（前記1(1)ア）。砂質土は、振動により締め固まる性質があるため、本件杭打ち工事の際の杭打設時の振動により、申請人宅敷地周辺の地盤が杭先端部を中心に締め固まったと考えられる。

申請人宅敷地周辺の地盤の土質が砂質土に近い点を勘案して、内部摩擦角を45度とすると（砂質土の内部摩擦角は30度から45度であるが、申請人宅敷地周辺が埋立地であり砂分（砂質土及び同様の挙動を示す礫質土）を

多く含むこと、内部摩擦角を45度より小さくとっても申請人宅全体に影響を及ぼすことに変わりがないことから、45度とした。内部摩擦角は、砂質土については安息角（土や砂が自立し得る最大の角度であり、乾燥した土や砂を落として出来る山の角度）と大体同じ程度とみなして判断する。)、本件杭打ち工事現場東側の各杭の位置から、申請人宅西端までの距離が3.3mから3.5m程度、申請人宅敷地境界までの距離が1.8mから2.0m程度であるから、上記位置で行われた杭打設により影響を受ける申請人宅側の地盤の範囲は、下の図1の網掛け部分となる（前記1(4)ア、職2）。
