参 考 资 料

通知事項2 踏切道の維持管理の適正化

通知事項3 線路と交錯する生活道の安全対策の実施

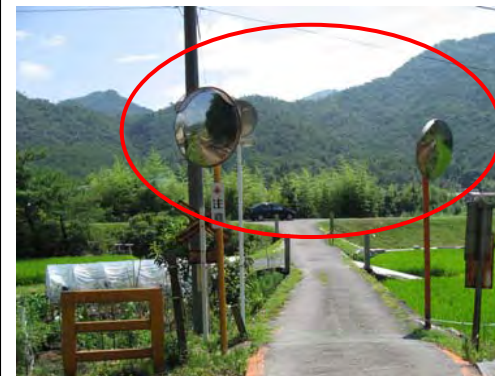
カーブミラーが設置され、列車の接近を確認しやすい。

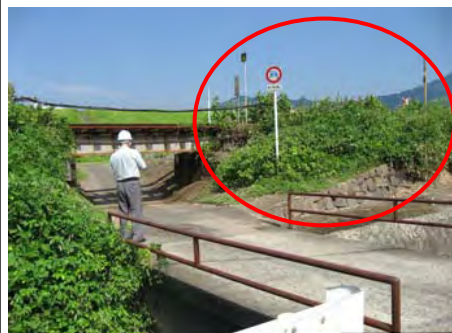
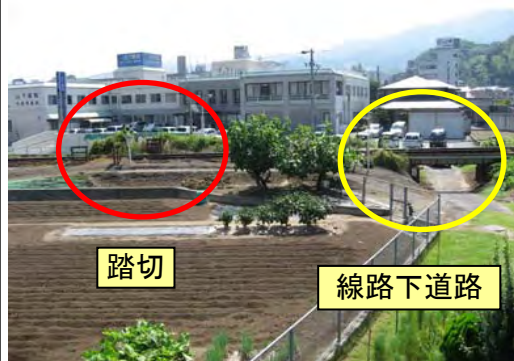
事例7: 矢口川踏切(広島県内4種踏切、芸備線、安芸矢口駅ー戸坂駅)

③ 利用者がほとんどないなど、存続させておく必要性が乏しく、統廃合又は廃止の検討が必要とみられるもの

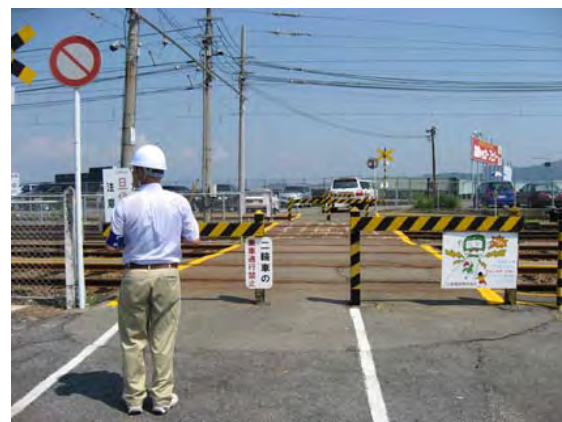
事例8: 宮島構内1(広島県内4種踏切、宮島線、宮島駅構内)

- 当該踏切は、一般向け駐車場と関係者専用駐車場をつなぐ通路となっている。なお、公道が別にあるので、当該踏切がなければ通行に支障があるという状況はみられない。
- 鉄道交通量(1日)282本と踏切通過本数が極めて多いうえに、踏切横断の線路本数5本、踏切長さ23.4メートルと、踏切を渡り切るのに相当の時間を要する踏切である。

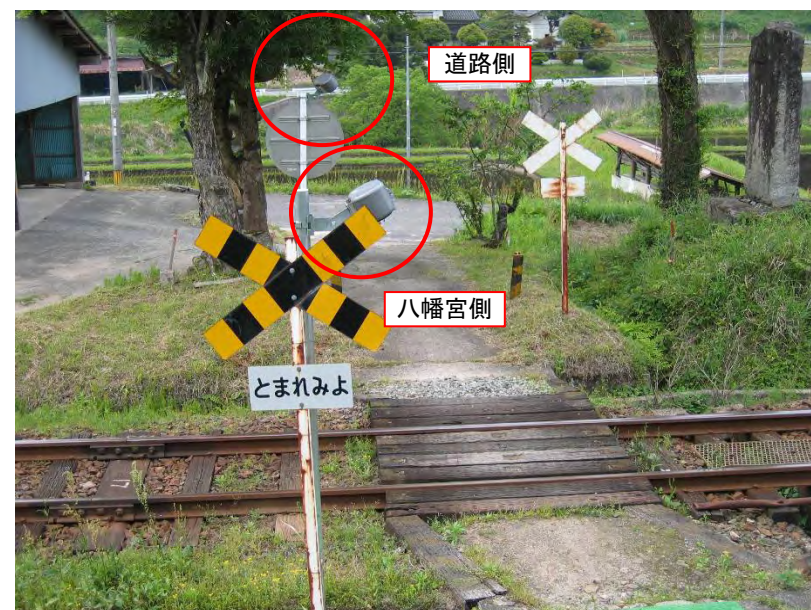
事例14:宮の下踏切(島根県内4種踏切、木次線、下久野駅構内)

メッセージロボ2基のうち、八幡宮側は全く反応せず、道路側も2回に1回程度の通過時にしか反応しない。
